KAROQ

TMBJR7NU9N5051988

# Zustandsbericht / Minderwertgutachten

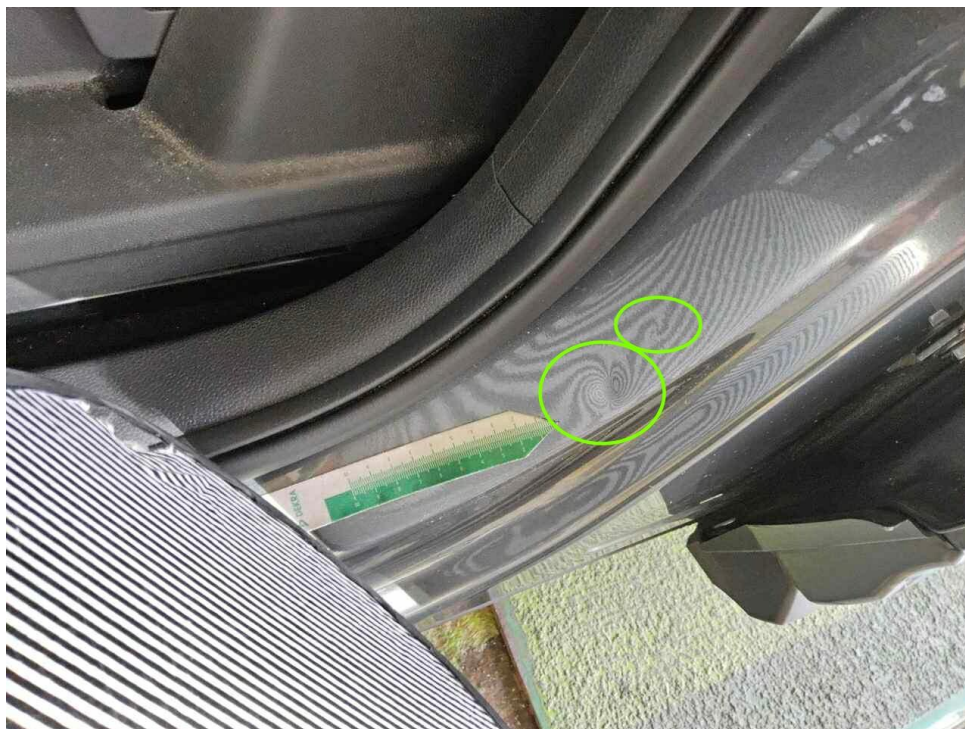
Bild 13 : Tür vorne links Einstieg, mehrfach eingedellt, smart repair

1. Tyrefit 03/2026 abgelaufen, erneuern (Bild 16)
2. Tür vorne rechts, mehrfach eingedellt, drücken (Bild 15)
3. Kotflügel vorne rechts Lackierung, zerkratzt, smart repair (Bild 14)
4. Tür vorne links Einstieg, mehrfach eingedellt, smart repair (Bild 13)

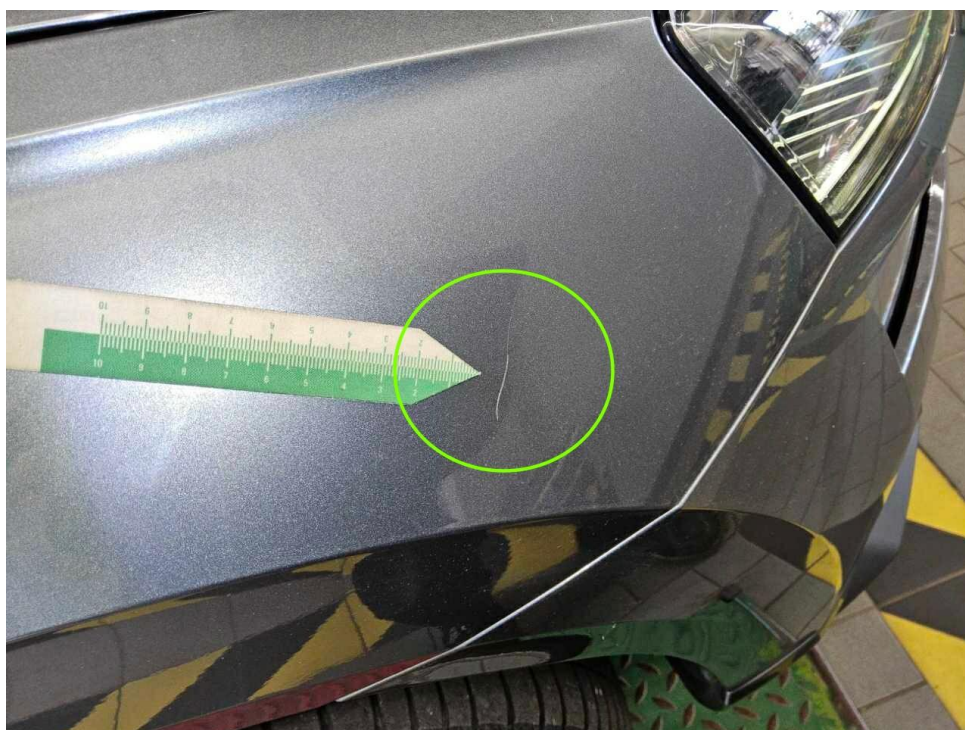
Bild 14 : Kotflügel vorne rechts Lackierung, zerkratzt, smart repair

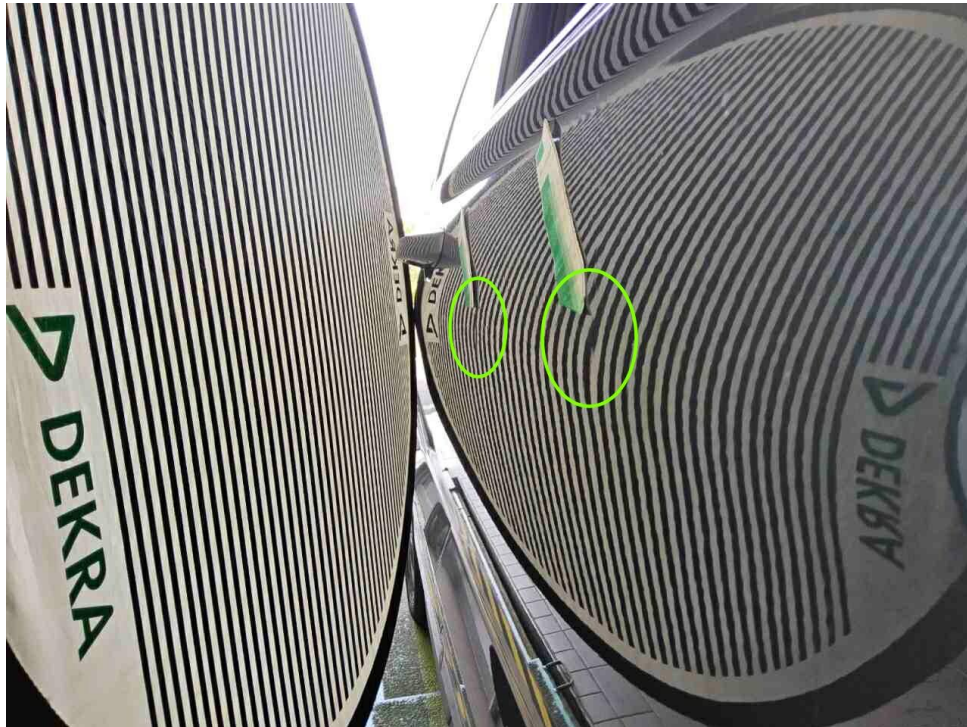
Bild 15 : Tür vorne rechts, mehrfach eingedellt, drücken

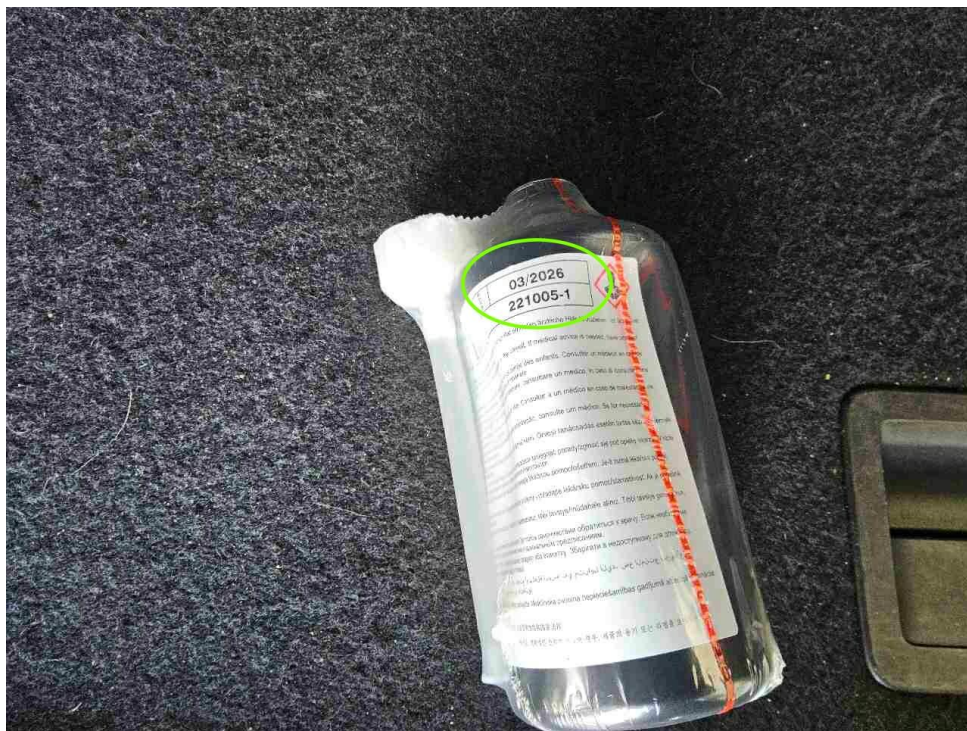
Bild 16 : Tyrefit 03/2026 abgelaufen

| Achse | Reifenbezeichnung | Hersteller/Typ | Art | Profiltiefe |
|---|---|---|---|---|
| Pannenset | Füllflasche haltbar bis 01.03.2026 | | | |
