# Peugeot

3008 HYBRD 300 E-EAT8

TELAID: VF3M45GBUPS085855

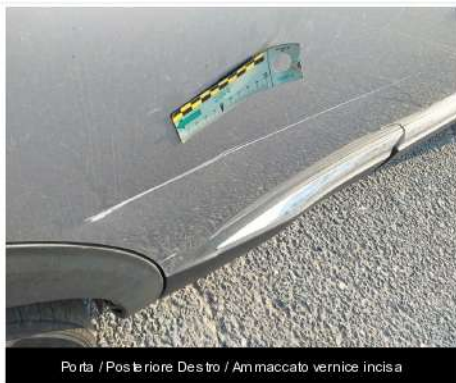
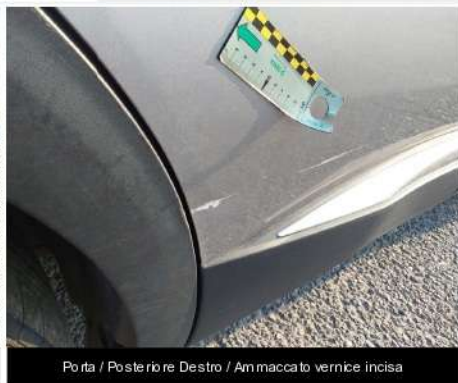
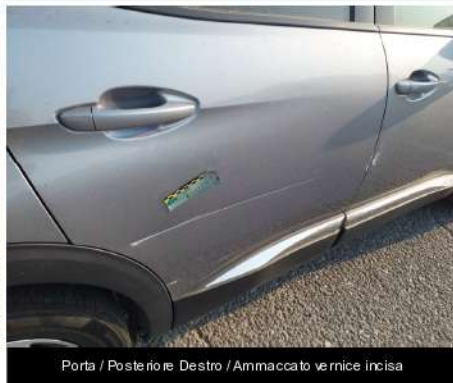
Porta / Posteriore Destro / Ammaccato vernice incisa

| | Importo Carrozzeria | Importo Verniciatura | ImportoMaterialiDiConsumo |
| | - | - | - |
| 011 | Porta / Posteriore Destro | Ammaccato vernice incisa | Riparazione |

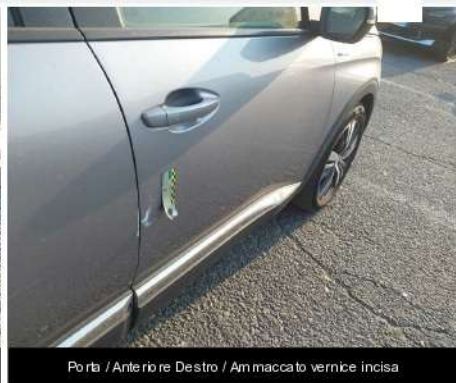
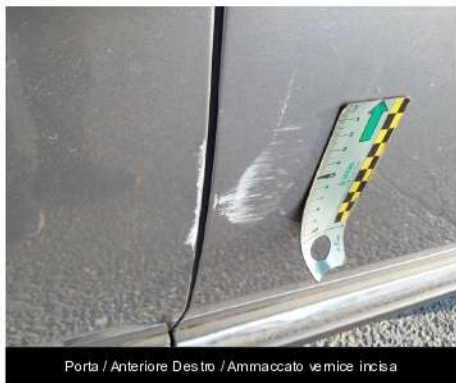
Porta / Anteriore Destro / Ammaccato vernice incisa

| | Tempo Carrozzeria | Tempo Verniciatura | Importo ricambio |
| | | | - |
| 012 | Porta / Anteriore Destro | Ammaccato vernice incisa | Riparazione |

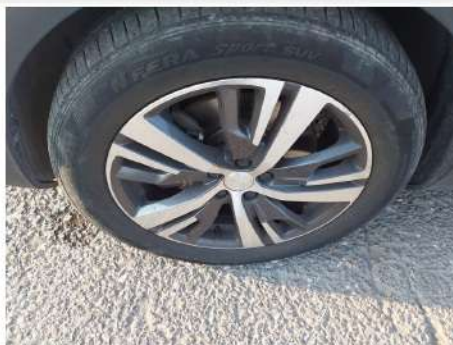
Cerchio in lega / Anteriore Sinistro / Riga

| 004 | Cerchio in lega / Anteriore Sinistro<br>Materiale : Alluminio / Diametro Cerchio/Pneumatico : 18 " | Riga | Accettabile | |

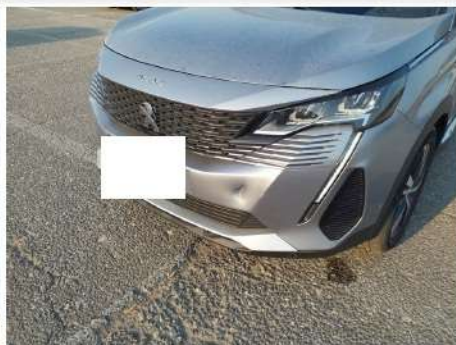
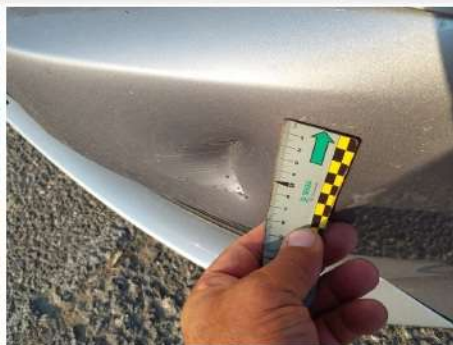
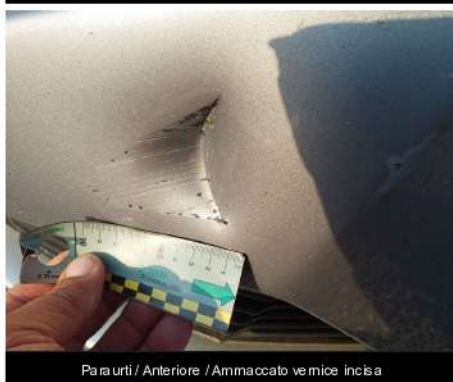
Paraurti / Anteriore / Ammaccato vernice incisa

| 005 | Paraurti / Anteriore | Ammaccato vernice incisa | Sostituzione | |

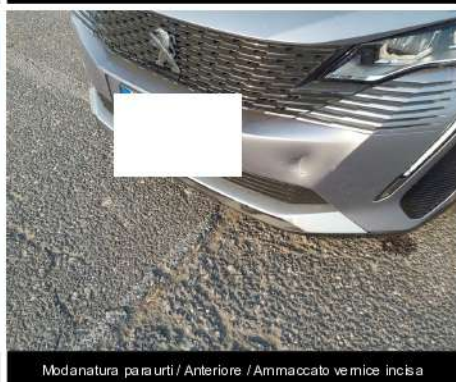
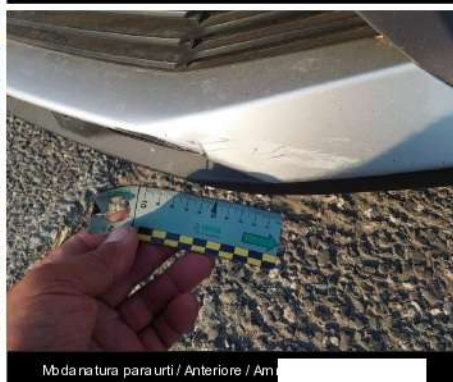
Modanatura paraurti / Anteriore / Ammaccato vernice incisa

Modanatura paraurti / Anteriore / Am

| 006 | Modanatura paraurti / Anteriore | Ammaccato vernice incisa | Sostituzione | |

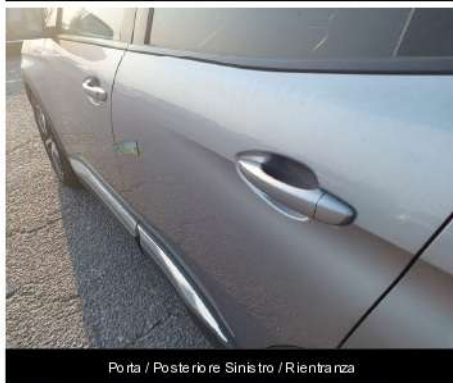
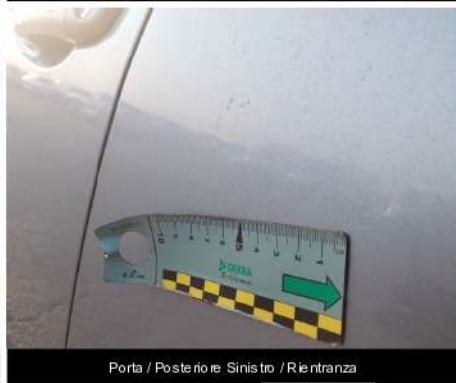
Porta / Posteriore Sinistro / Rientranza

| 007 | Porta / Posteriore Sinistro | Rientranza | Smart repair | |

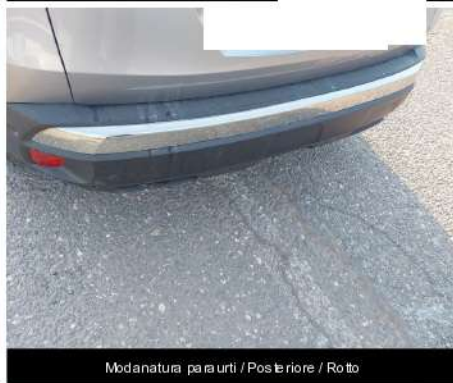
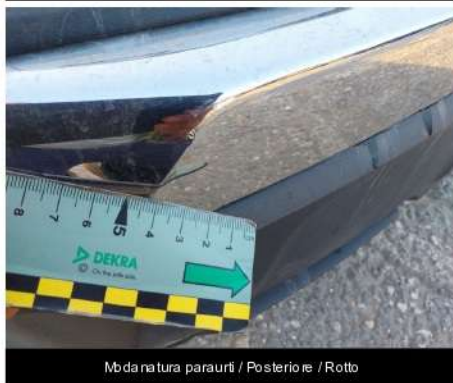
Modanatura paraurti / Posteriore / Rotto

| 008 | Modanatura paraurti / Posteriore | Rotto | Sostituzione | |

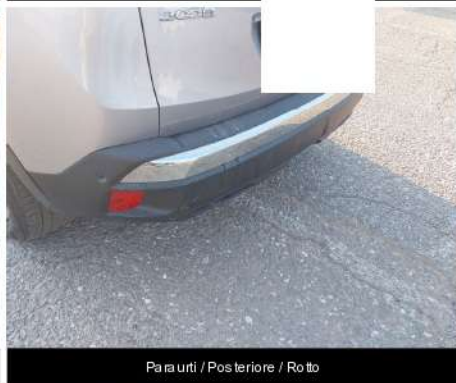
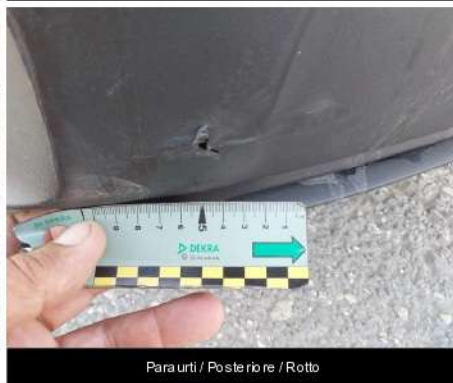
Paraurti / Posteriore / Rotto

| | Importo Carrozzeria | Importo Verniciatura | ImportoMaterialiDiConsumo |
| | | - | - |
| 009 | Paraurti / Posteriore | Rotto | Sostituzione |

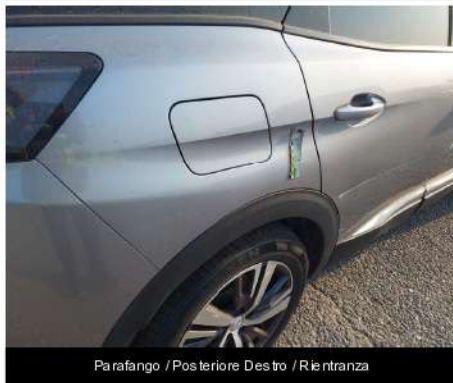
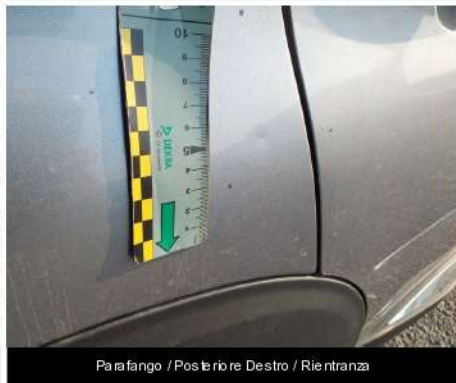
Parafango / Posteriore Destro / Rientranza

| | Importo Carrozzeria | Importo Verniciatura | ImportoMaterialiDiConsumo |
| | | - | - |
| 010 | Parafango / Posteriore Destro | Rientranza | Smart repair |

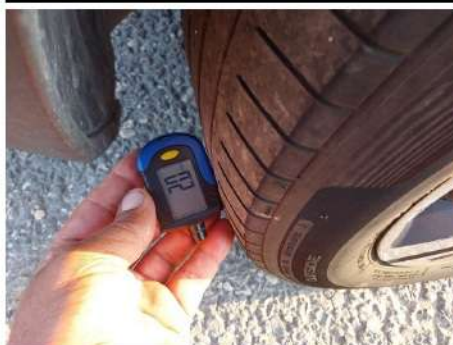
Pneumatico / Posteriore Destro / Usurato

| Posteriore Destro | NEXEN | 225 / 55 / 18 / Estivo | 2 mm |

| # | Elemento | Danno | Ope razione | importo netto |
|---|---|---|---|---|
| 001 | Pneumatico / Posteriore Destro<br>Simbolo velocità : V / Marchio pneumatico : NEXEN / Larghezza : 225 mm / Altezza : 55 / Diametro Cerchio/Pneumatico : 15 " / Stagione : Estivo | Usurato | Sostituzione | |

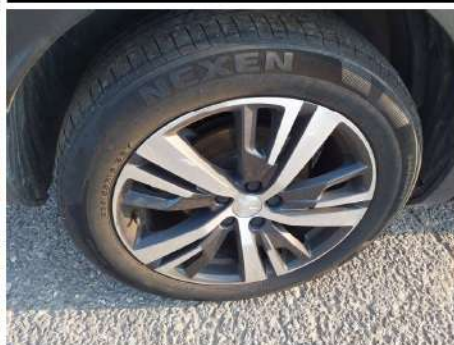
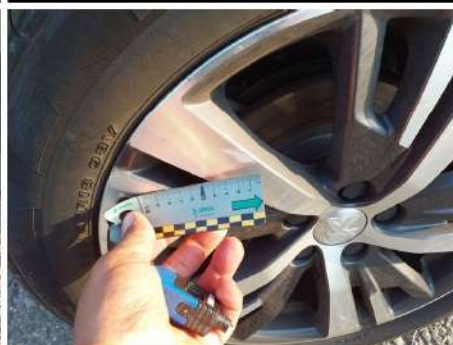
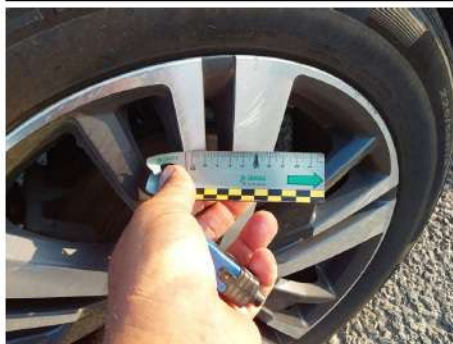
Cerchio in lega / Posteriore Destro / Riga

| 002 | Cerchio in lega / Posteriore Destro<br>Materiale : Alluminio / Diametro Cerchio/Pneumatico : 18 " | Riga | Smart repair | |

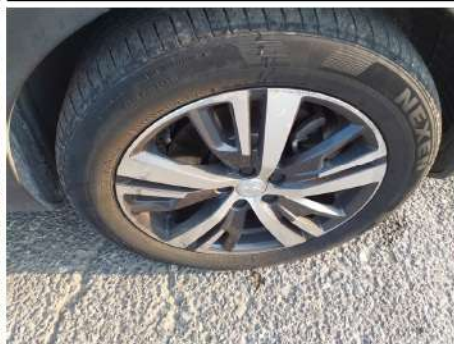
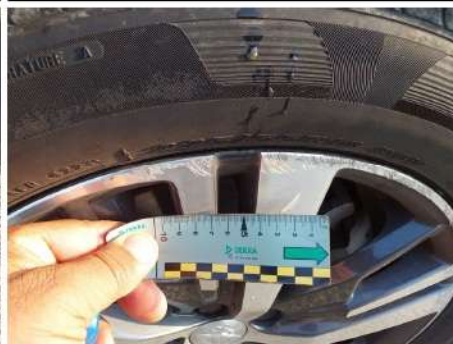
Cerchio in lega / Anteriore Destro / Riga

| 003 | Cerchio in lega / Anteriore Destro<br>Materiale : Alluminio / Diametro Cerchio/Pneumatico : 18 " | Riga | Smart repair | |
