## Zustandsbericht

| Berichtsnummer : | 0000000937296-DE926 | | |

#### Hyundai Ioniq 5 (05.2021->) Techniq Elektro

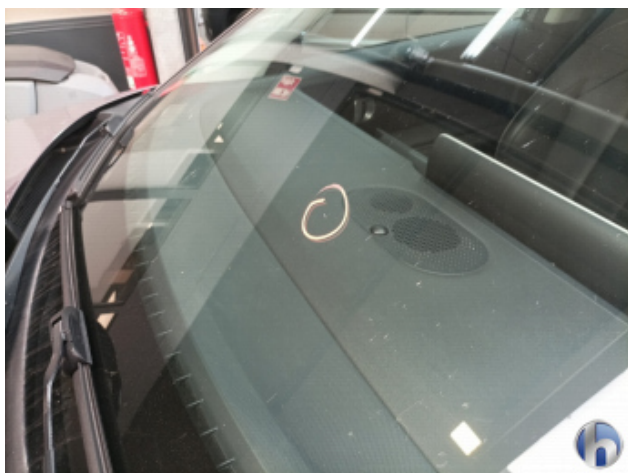
| Schaden | | | |
|---|---|---|---|
| 1. | Windschutzscheibe | Steinschlag | Smart Repair |

1. Windschutzscheibe  
Steinschlag - Smart Repair

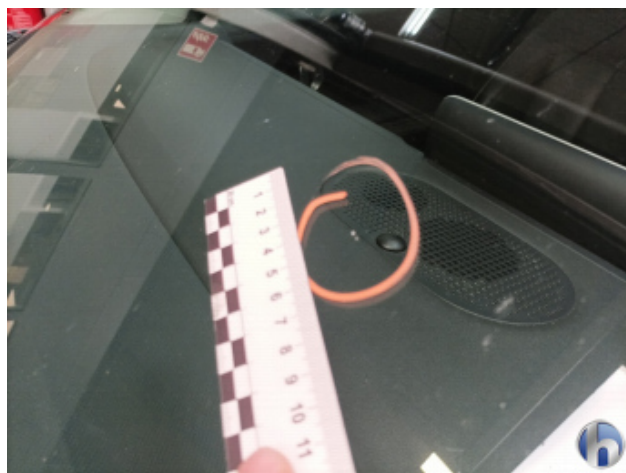
1. Windschutzscheibe  
Steinschlag - Smart Repair

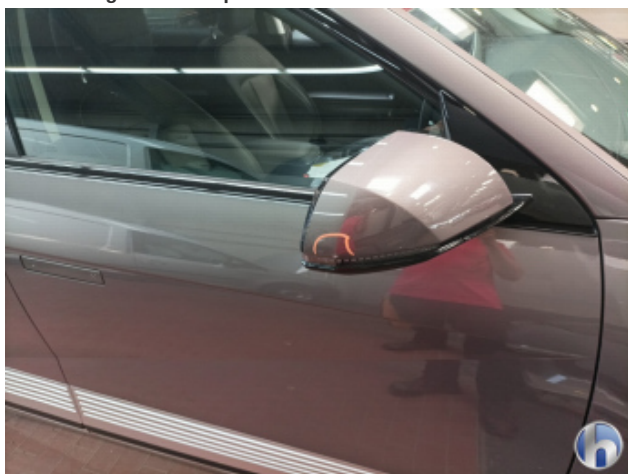
| Schaden | | | |
|---|---|---|---|
| 2. | Außenspiegel Gehäuse - Rechts | Beschädigt | Smart Repair |

2. Außenspiegel Gehäuse - Rechts  
Beschädigt - Smart Repair

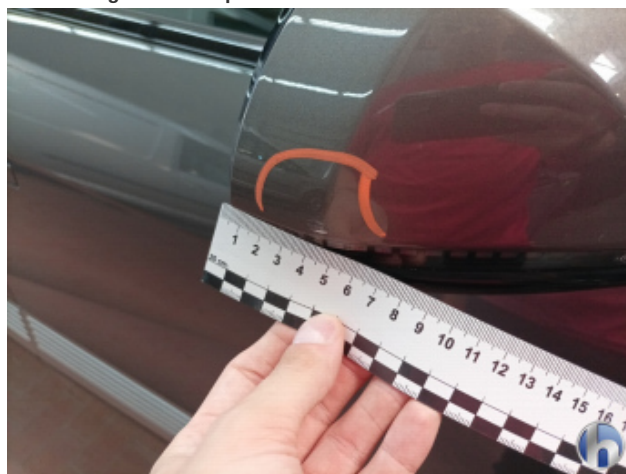
2. Außenspiegel Gehäuse - Rechts  
Beschädigt - Smart Repair

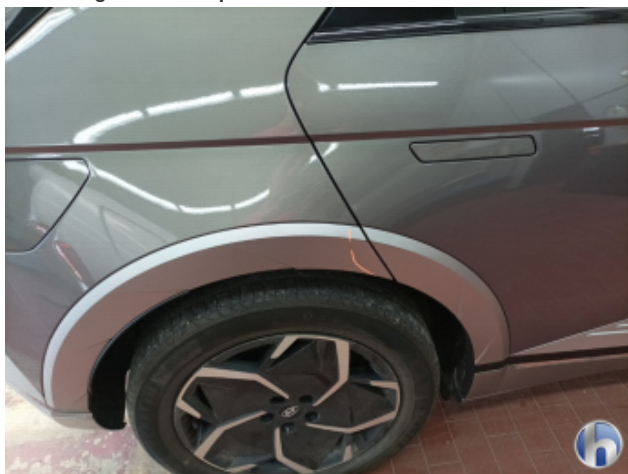
| Schaden | | | |
|---|---|---|---|
| 3. | Seitenwand - Hinten - Rechts | Kratzer | Smart Repair |

3. Seitenwand - Hinten - Rechts  
Kratzer - Smart Repair

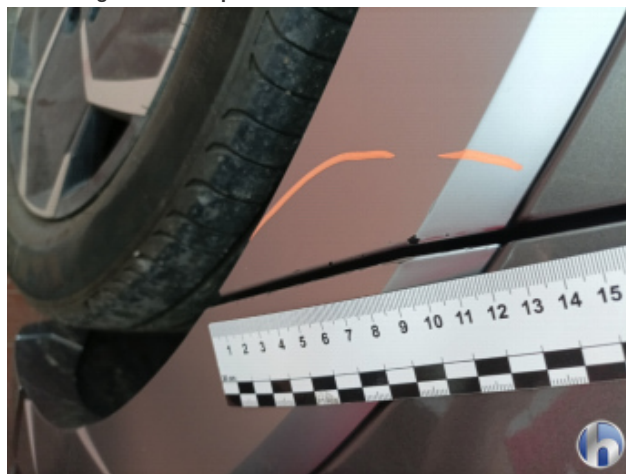
3. Seitenwand - Hinten - Rechts  
Kratzer - Smart Repair

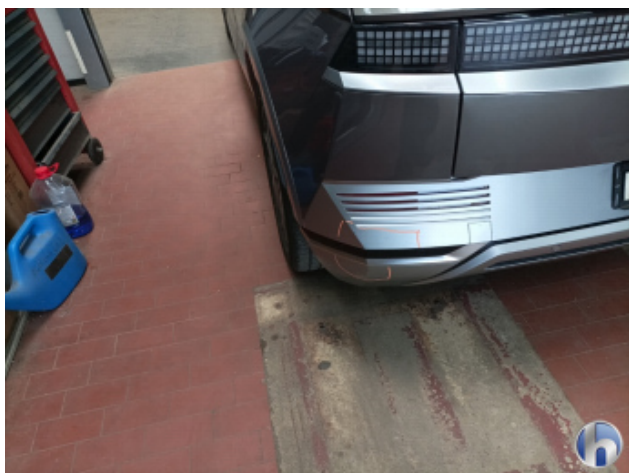
| Schaden | | | |
|---|---|---|---|
| 4. | Stoßfänger Hinten | Kratzer | Smart Repair |

4. Stoßfänger Hinten  
Kratzer - Smart Repair

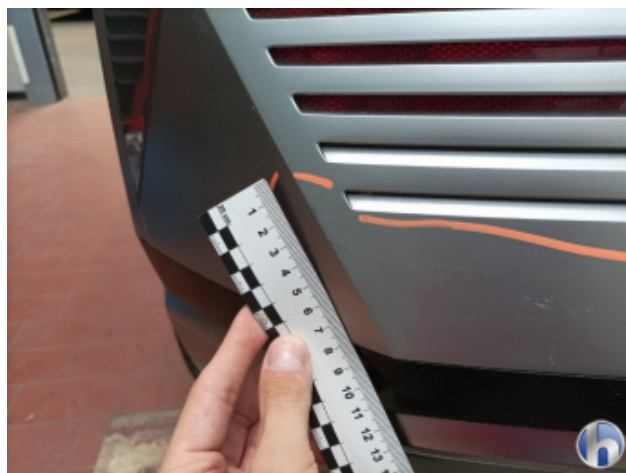
4. Stoßfänger Hinten  
Kratzer - Smart Repair

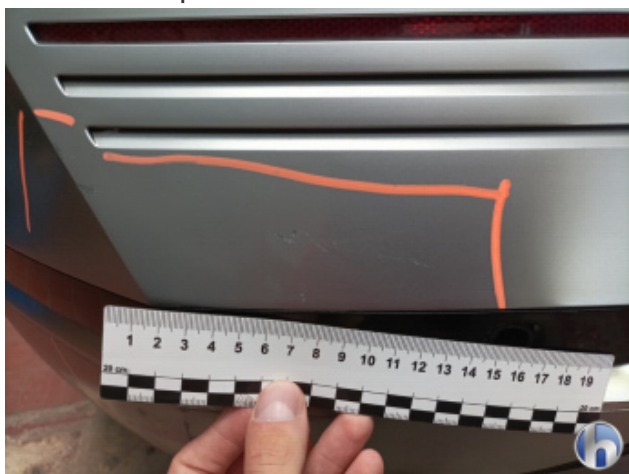
4. Stoßfänger Hinten  
Kratzer - Smart Repair

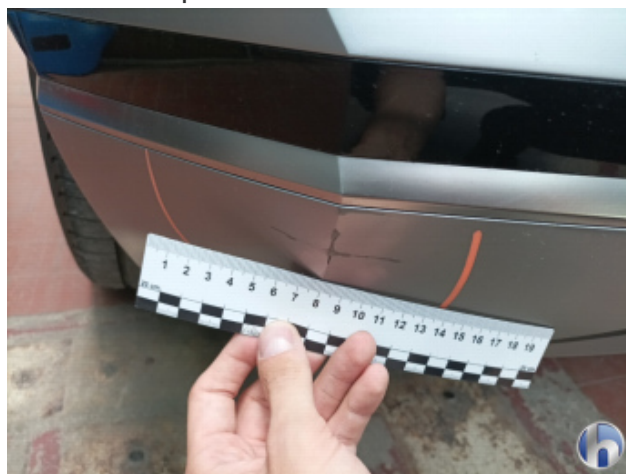
4. Stoßfänger Hinten  
Kratzer - Smart Repair

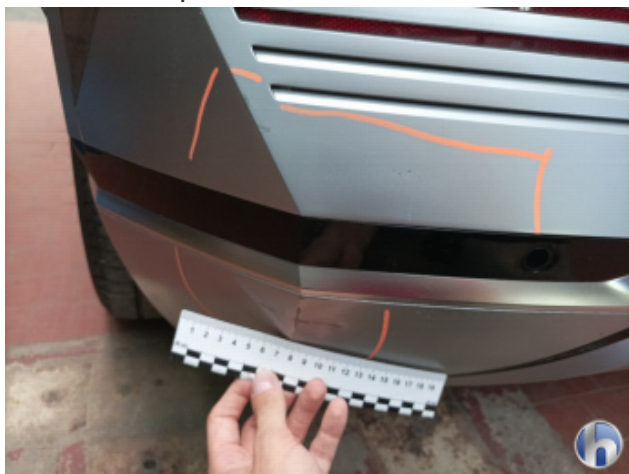
4. Stoßfänger Hinten  
Kratzer - Smart Repair
