# Zustandsbericht

Protokollnummer: 46311199  
Auftrags-Nr / Referenz: 20653737  
Besichtigungsdatum: 16.06.2026

| Hersteller / Modell | Tesla Model 3 Langstreckenbatt. Allradantrieb Dual Motor Performance | | |

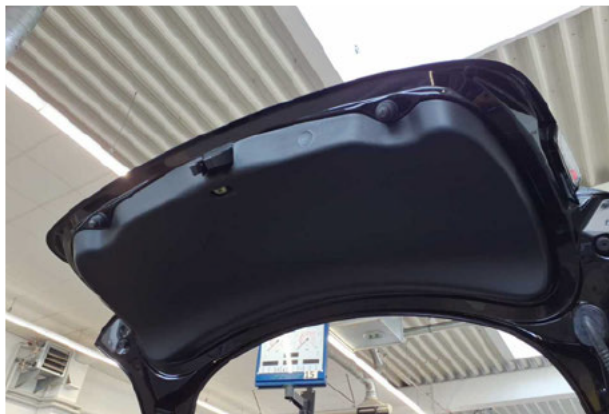
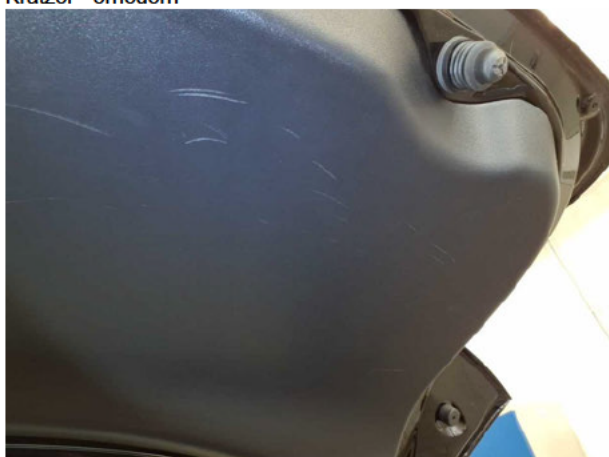
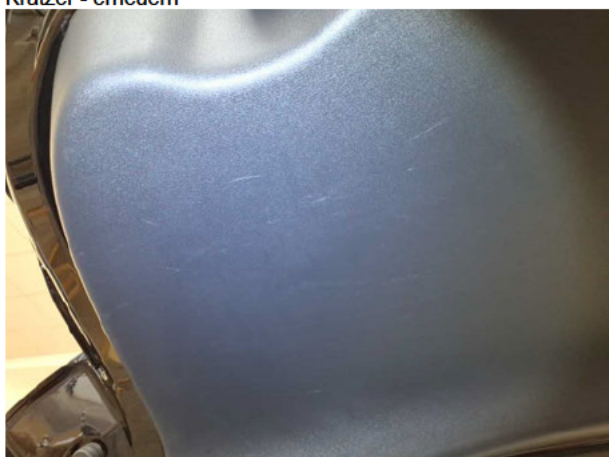
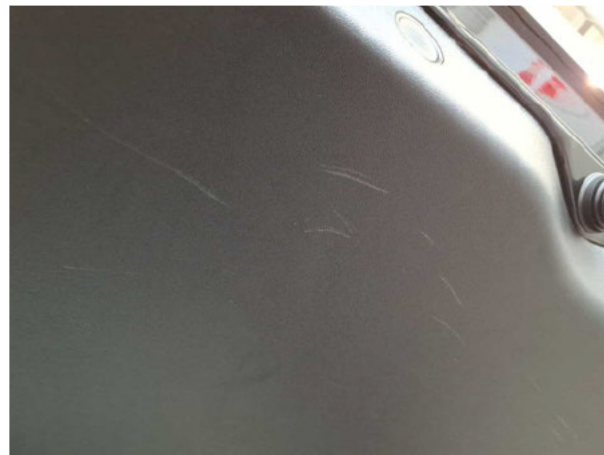
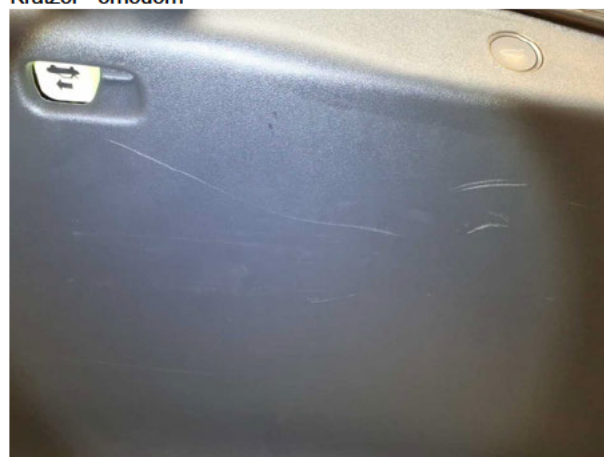
| Nr. | Bauteilgruppe | Beschreibung |
|---|---|---|
| 1 | Heckklappe/-tür | Verkleidung Standard unten - Kratzer - erneuern |

**Beschädigung #1:** Heckklappe/-tür: Verkleidung Standard unten - Kratzer - erneuern

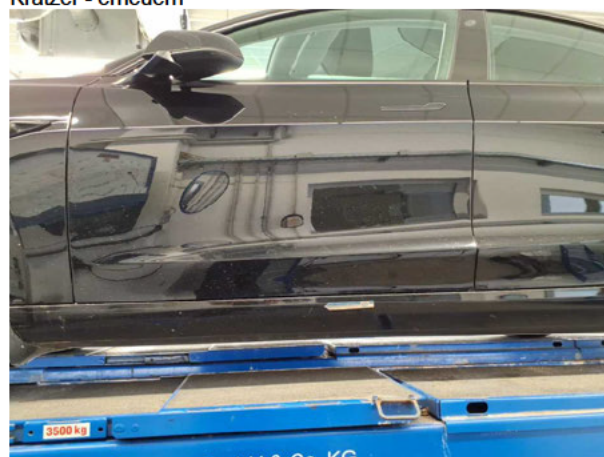
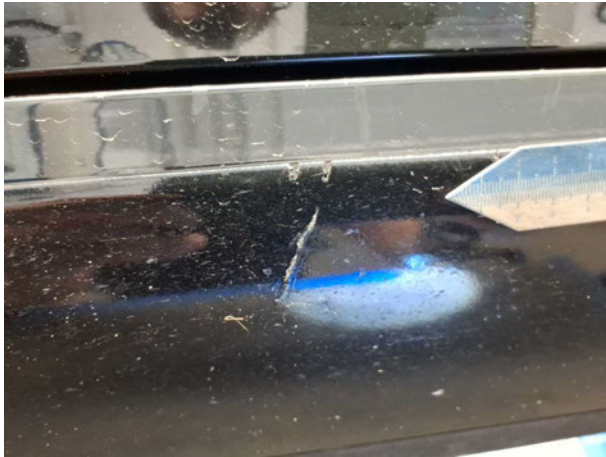
| Nr. | Bauteilgruppe | Beschreibung |
|---|---|---|
| 2 | Schweller links | Schweller - Kratzer - Smart Repair |

**Beschädigung #2:** Schweller links: Schweller - Kratzer - Smart Repair

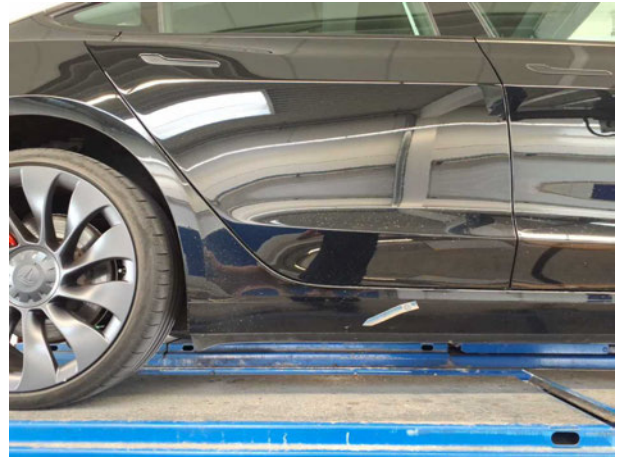
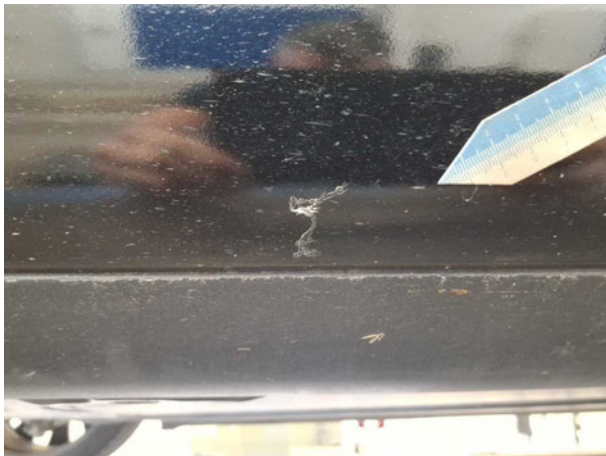
| Nr. | Bauteilgruppe | Beschreibung |
|---|---|---|
| 3 | Schweller rechts | Schweller - Kratzer - Smart Repair |

**Beschädigung #3:** Schweller rechts: Schweller - Kratzer - Smart Repair

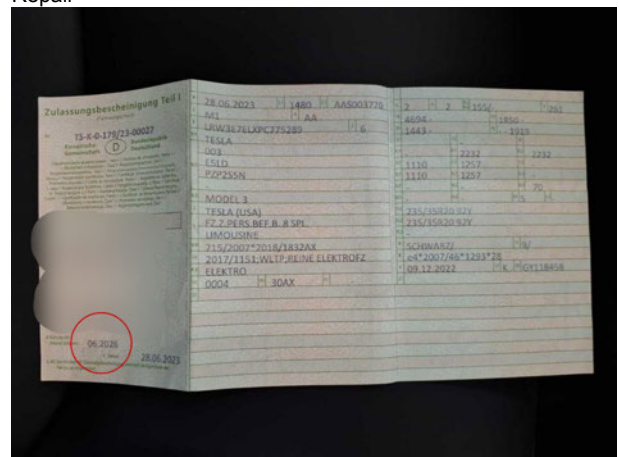
| Nr. | Bauteilgruppe | Beschreibung |
|---|---|---|
| 4 | Sonstiges | Hauptuntersuchung - fällig - durchführen |

**Beschädigung #4:** Sonstiges: Hauptuntersuchung - fällig - durchführen

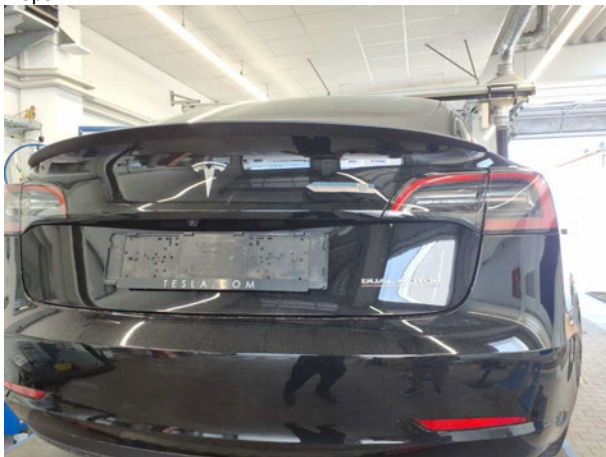
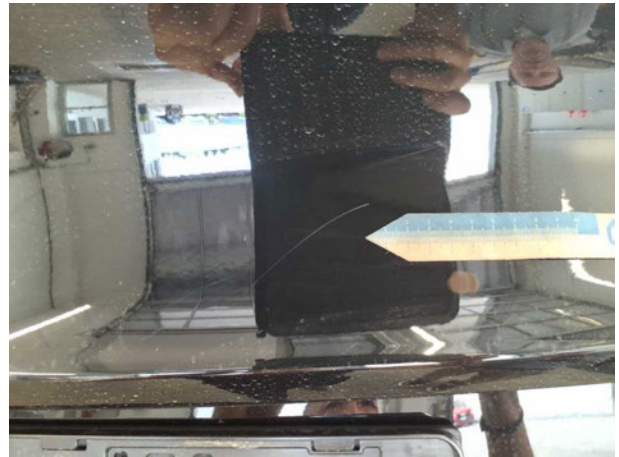
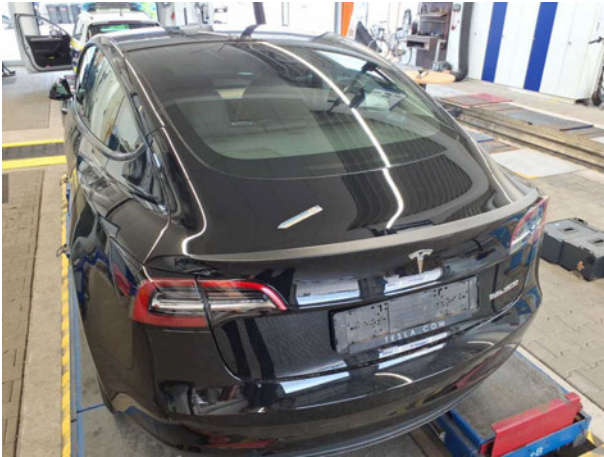
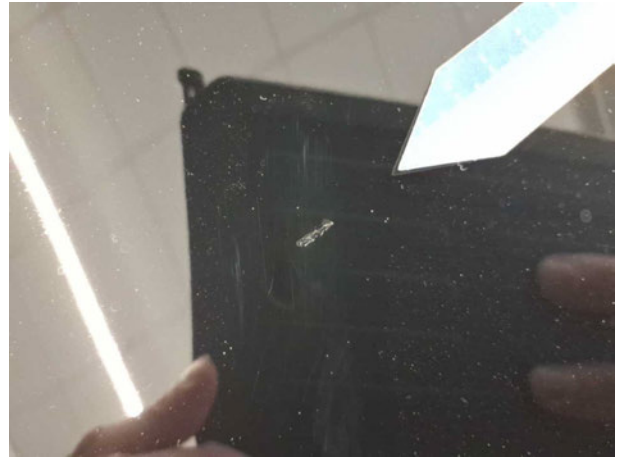
| Nr. | Bauteilgruppe | Beschreibung |
|---|---|---|
| 5 | Heckklappe/-tür | Heckklappe - Kratzer - Smart Repair |

**Beschädigung #5:** Heckklappe/-tür: Heckklappe - Kratzer - Smart Repair

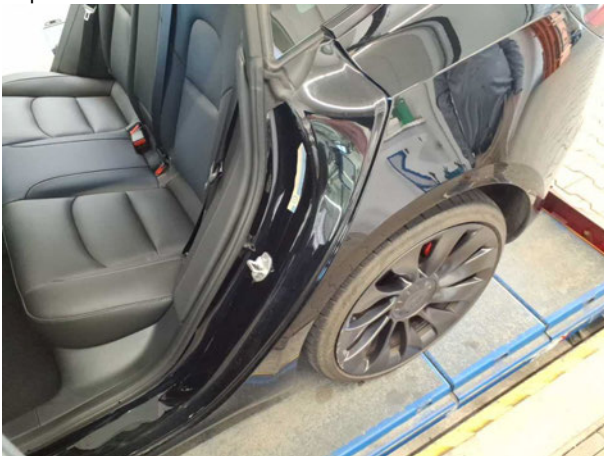
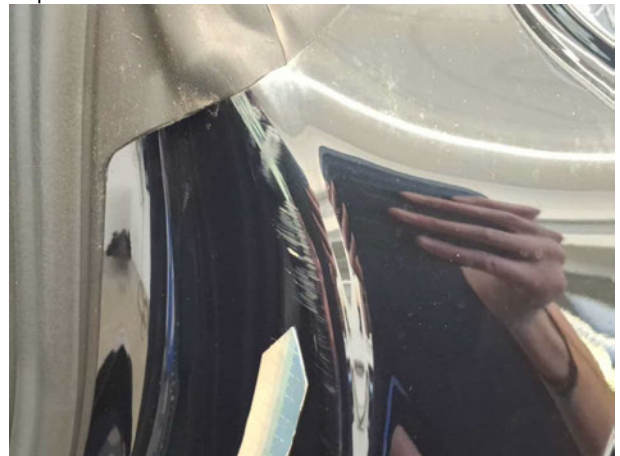
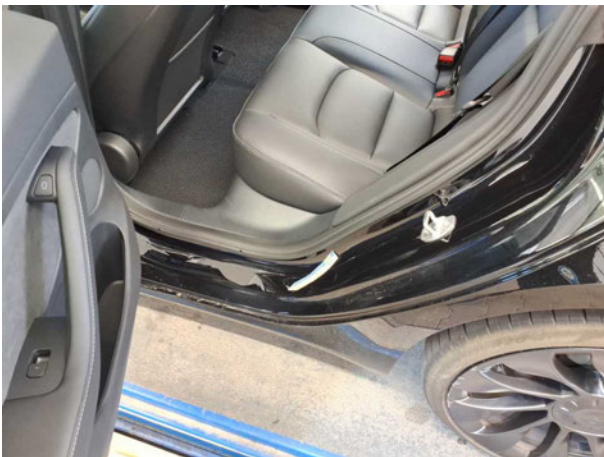
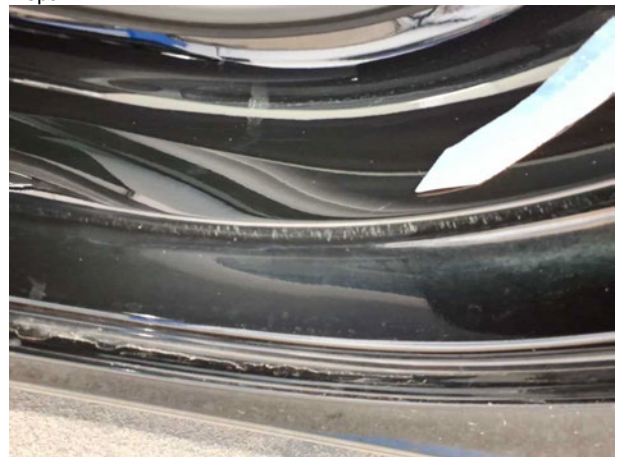
| Nr. | Bauteilgruppe | Beschreibung |
|---|---|---|
| 6 | Seitenwand links | Einstieg - Kratzer - Smart Repair |

**Beschädigung #6:** Seitenwand links: Einstieg - Kratzer - Smart Repair

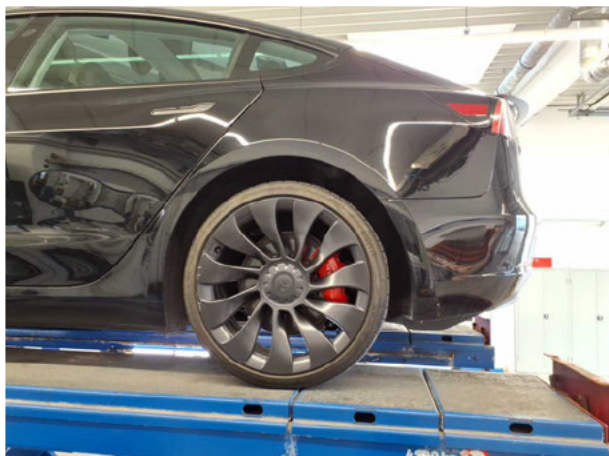
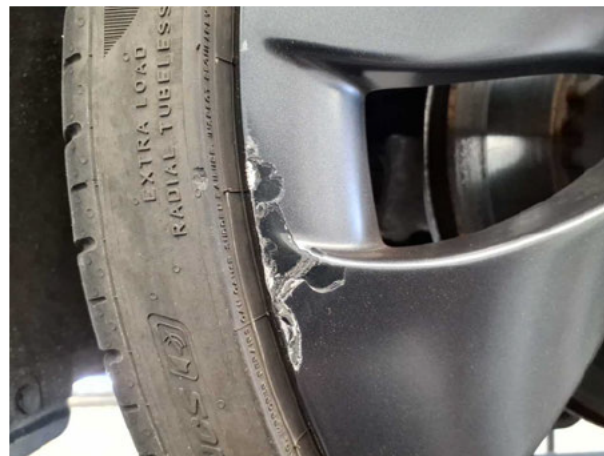
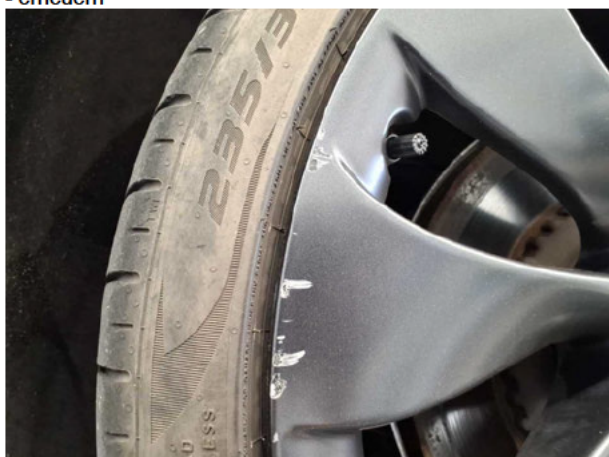
| Nr. | Bauteilgruppe | Beschreibung |
|---|---|---|
| 7 | Rad/Reifen | Leichtmetallfelge hinten links - Kratzer - erneuern |

**Beschädigung #7: Rad/Reifen: Leichtmetallfelge hinten links - Kratzer - erneuern**

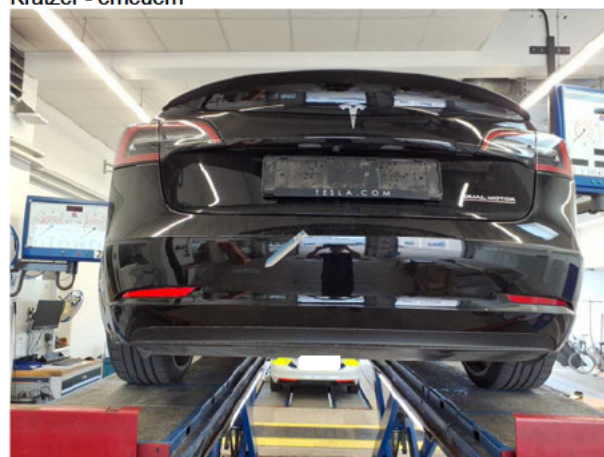
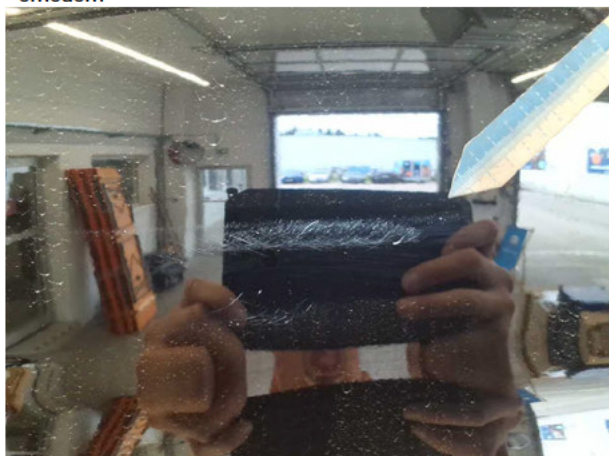
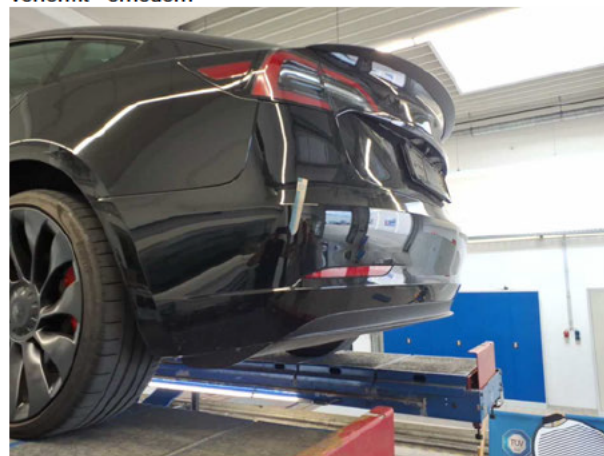
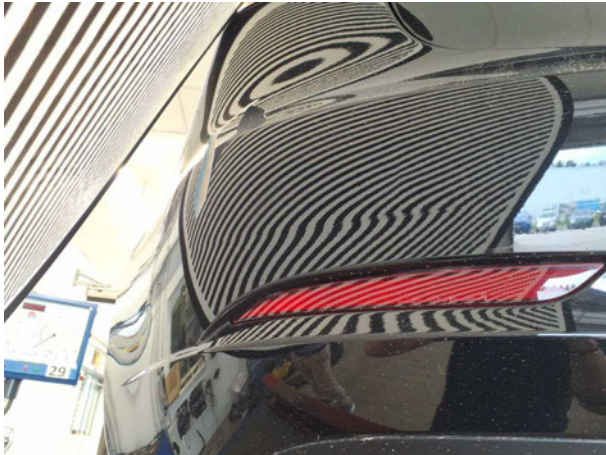
| Nr. | Bauteilgruppe | Beschreibung |
|---|---|---|
| 8 | Stoßfänger hinten | Stoßfänger hinten - verformt - erneuern |

**Beschädigung #8: Stossfänger hinten: Stossfänger hinten - verformt - erneuern**

**Beschädigung #8:** Stossfänger hinten: Stossfänger hinten - verformt - erneuern

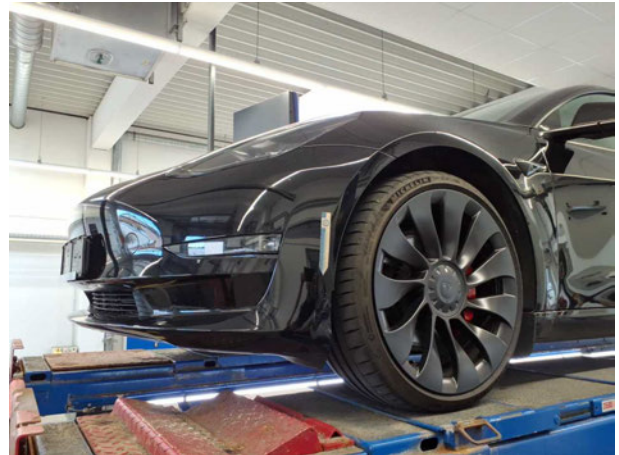
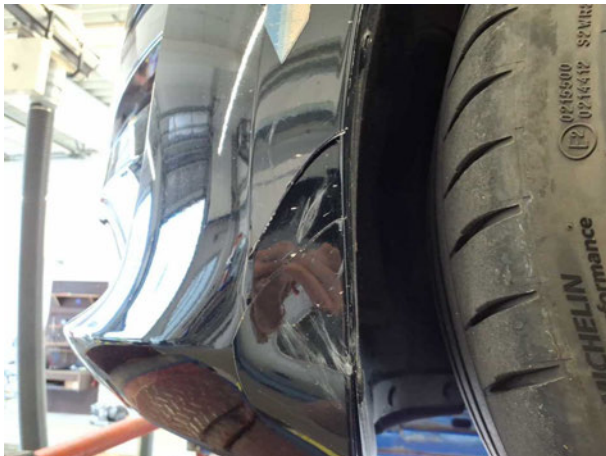
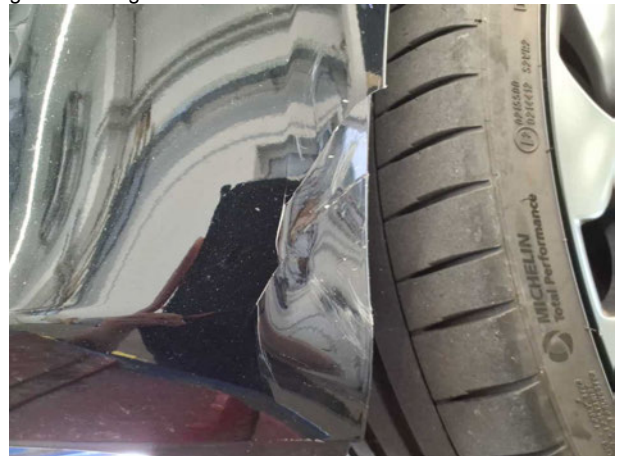
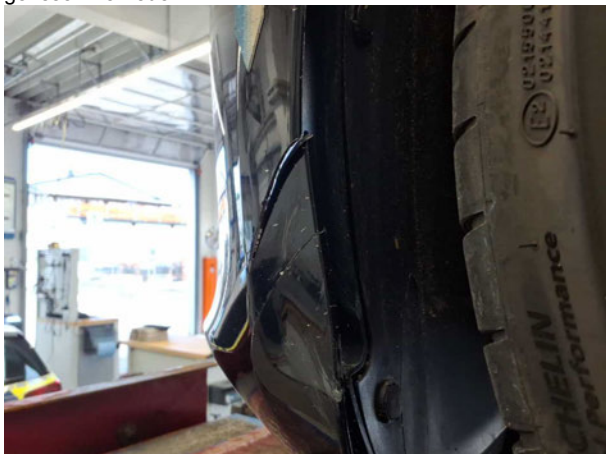
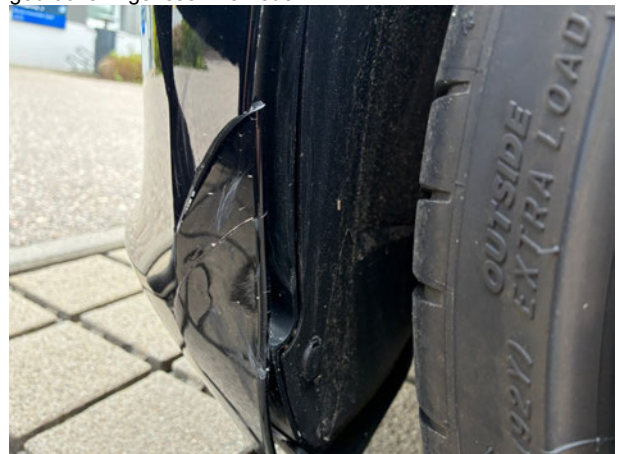
| Nr. | Bauteilgruppe | Beschreibung |
|---|---|---|
| 9 | Stoßfänger vorn | Stoßfänger vorn - gebrochen / gerissen - erneuern |

**Beschädigung #9:** Stossfänger vorn: Stossfänger vorn - gebrochen / gerissen - erneuern
