Ford

TRANSIT 350 L3 2.0 TDCI

VIN: WF0EXXTTREPS32287

Geschätzte Reparaturkosten

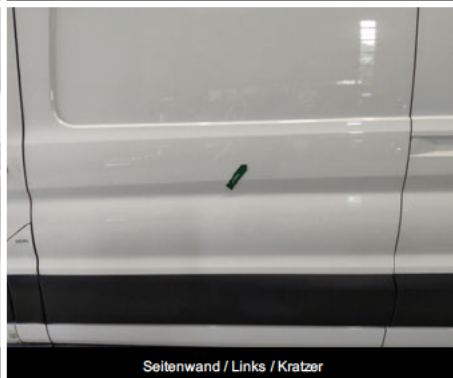
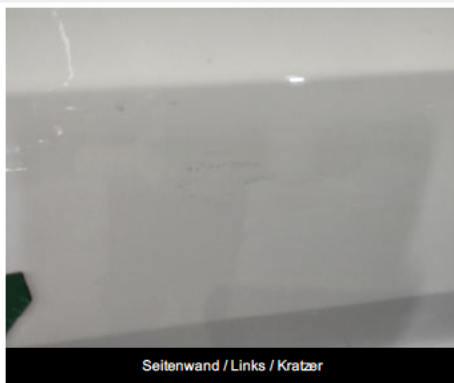
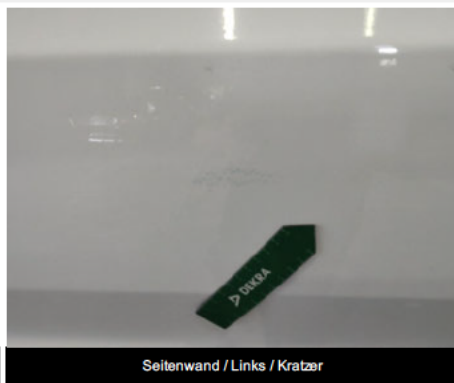
| # | Element | Defekt | Korrektur |
|---|---|---|---|
| 001 | Seitenwand / Links<br>Material : Metall / Mit Fenster : Nein | Kratzer | Akzeptabel |

Seitenwand / Links / Kratzer

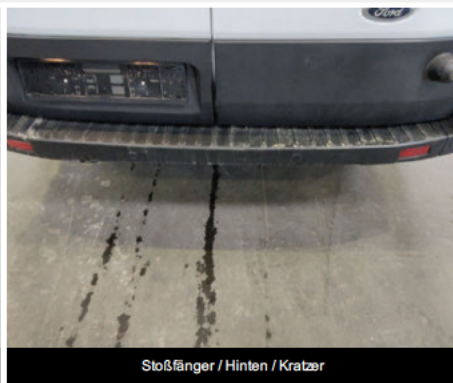
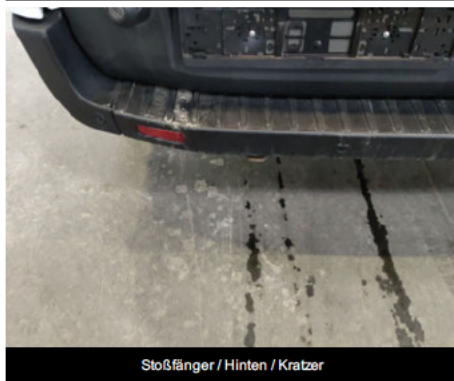
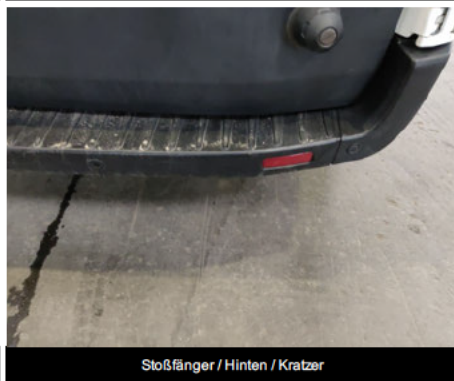
| # | Element | Defekt | Korrektur |
|---|---|---|---|
| 002 | Stoßfänger / Hinten | Kratzer | Akzeptabel |

Stoßfänger / Hinten / Kratzer

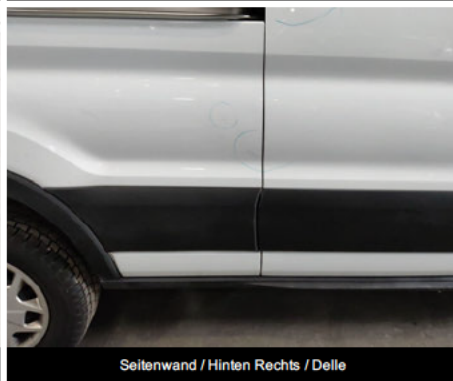
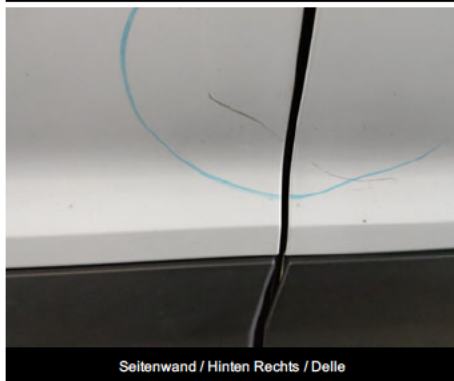
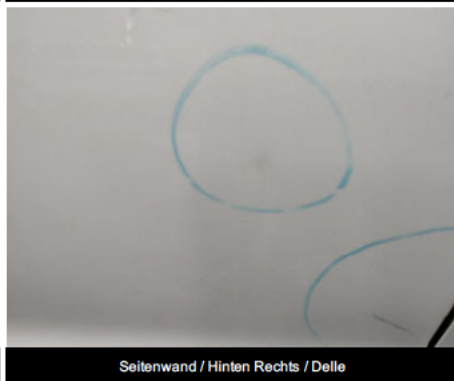
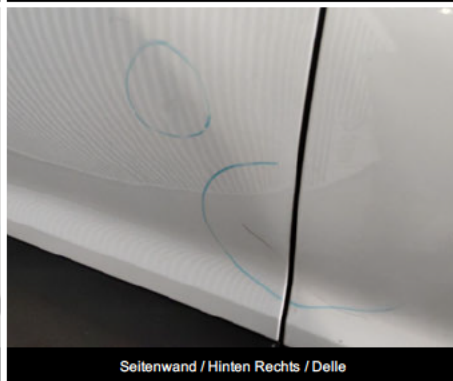
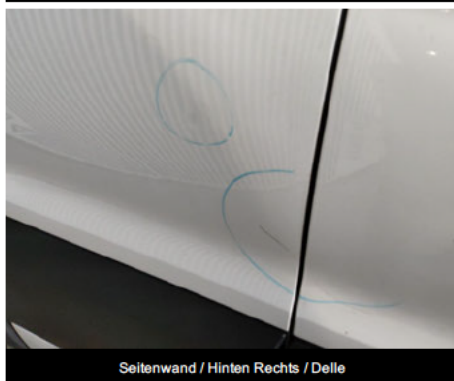
| # | Element | Defekt | Korrektur |
|---|---|---|---|
| 003 | Seitenwand / Hinten Rechts<br>Material : Metall / Mit Fenster : Nein | Delle | Smart Repair |

Seitenwand / Hinten Rechts / Delle

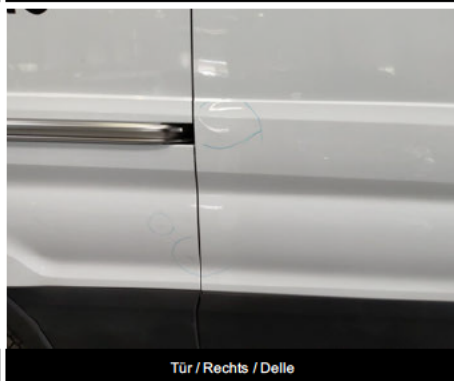
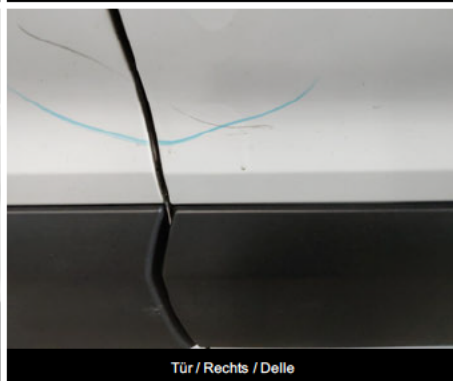
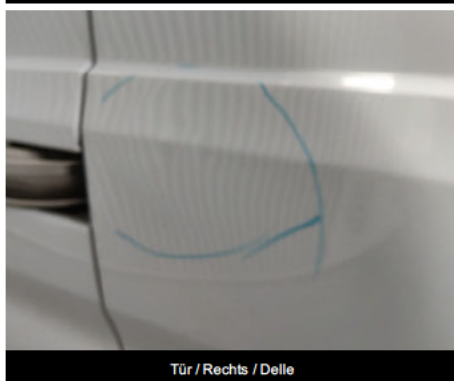
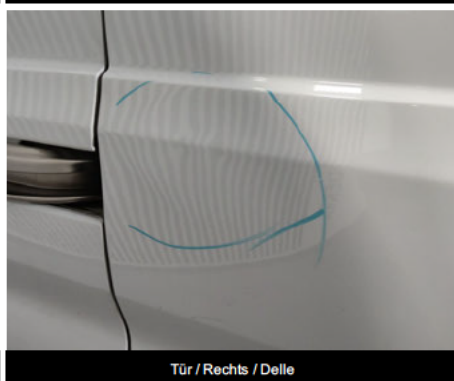
| 004 | <b>Tür / Rechts<sup>1</sup></b><br>Material : Metall / Mit Fenster : Nein | Delle | Smart Repair |

Tür / Rechts / Delle

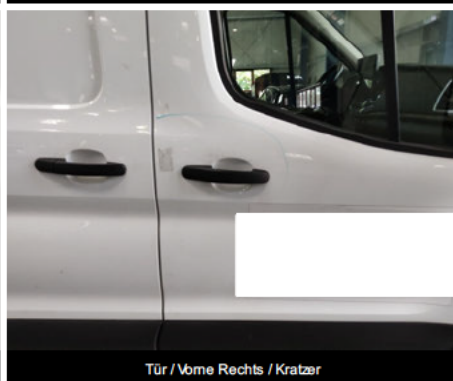
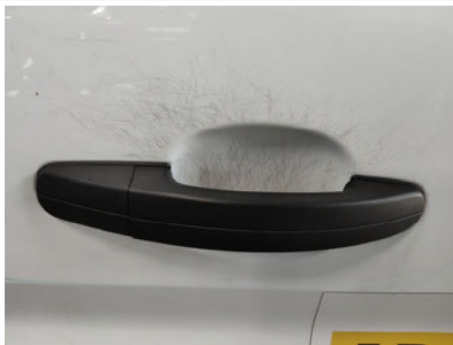
| 005 | <b>Tür / Vorne Rechts</b> | Kratzer | Polieren |

Tür / Vorne Rechts / Kratzer

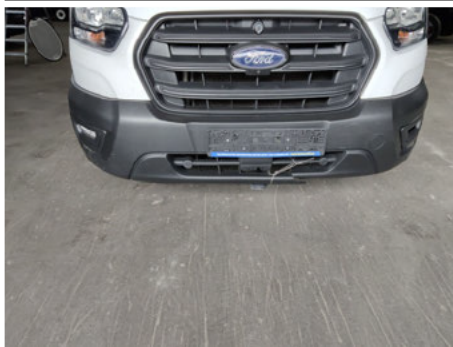
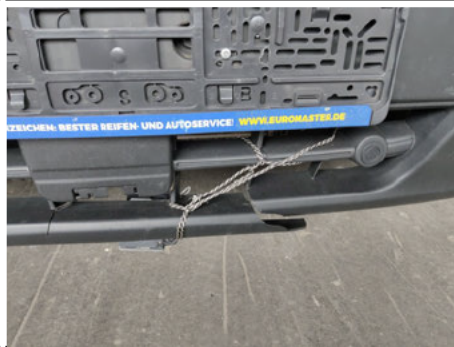
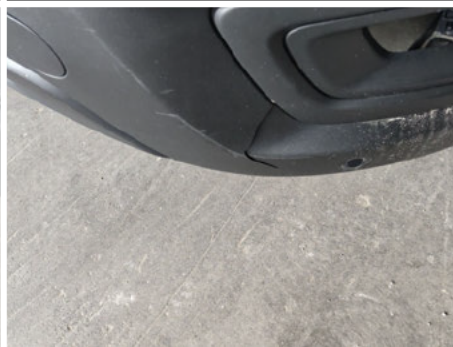
| 010 | <b>Stoßfänger unterhalb / Vorne</b> | Gebrochen | Ersetzen |

Stoßfänger unterhalb / Vorne / Gebrochen

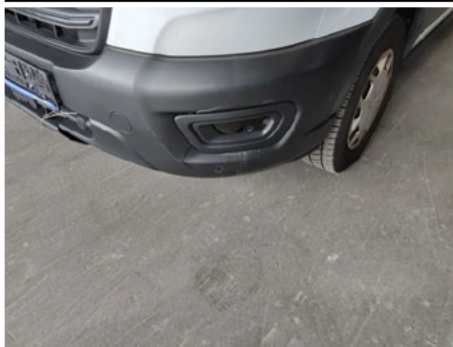
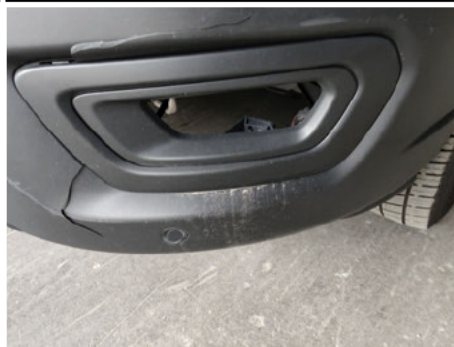
| 011 | <b>Nebelscheinwerfer / Vorne Links</b> | Fehlt | Ersetzen |

Nebelscheinwerfer / Vorne Links / Fehlt
