## Zustandsbericht

| <b>Berichtsnummer :</b> | <b>0000000929313-DE968</b> | | |

#### Hyundai Kona (OS)(2017->) Select Elektro 2WD

| Erstzulassung / Baujahr: | <b>28.06.2022 / 2022</b> | Besichtigungsdatum/-ort: | <b>03.07.2026 79331 Teningen</b> |

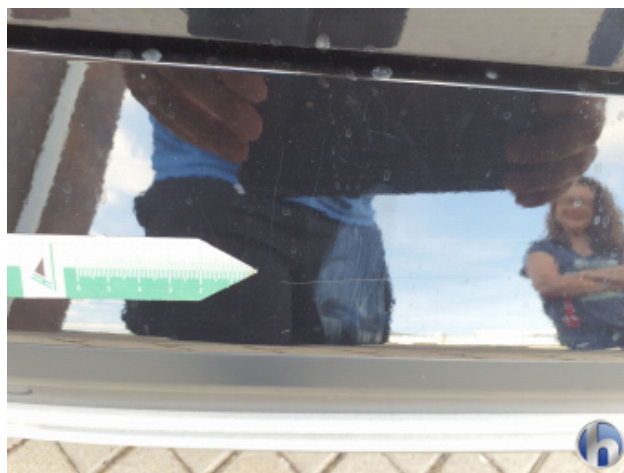
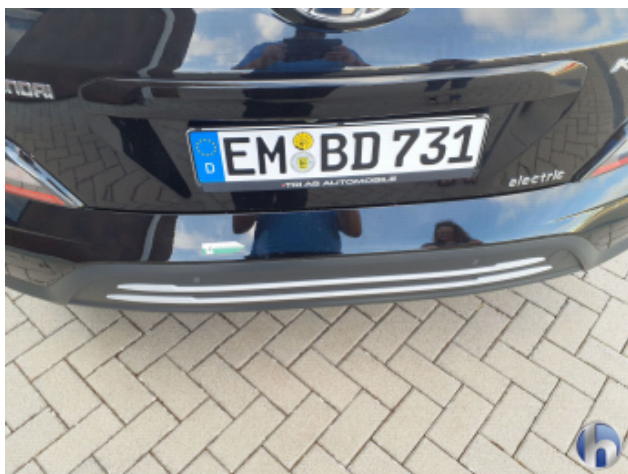
| Schaden | | | |
|---|---|---|--|
| 1. Stoßfänger Hinten | Kratzer | Smart Repair | |

1. Stoßfänger Hinten  
Kratzer - Smart Repair

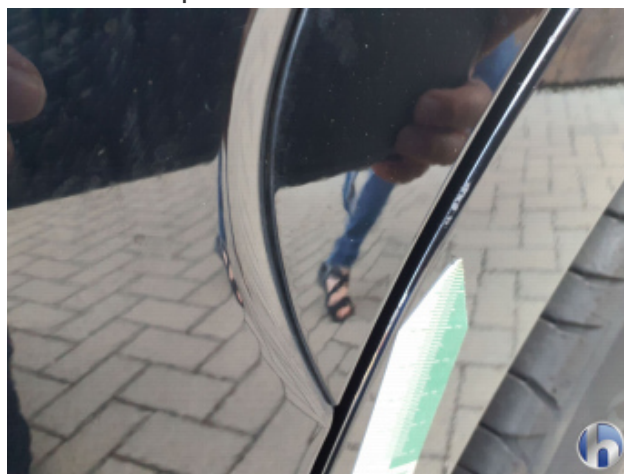
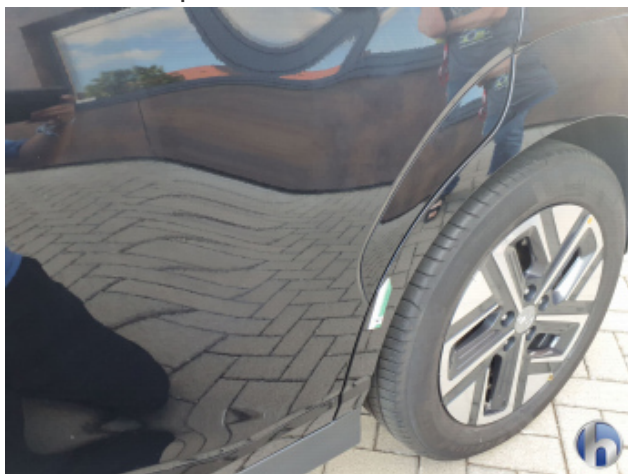
| Schaden | | | |
|---|---|---|--|
| 2. Tür Hinten - Links | Kratzer | Smart Repair | |

2. Tür Hinten - Links  
Kratzer - Smart Repair

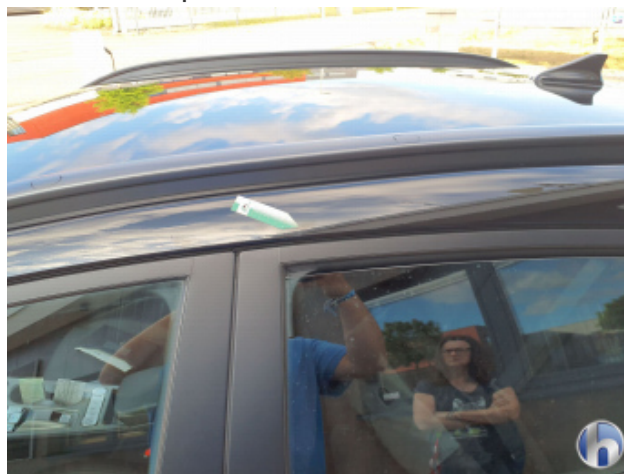
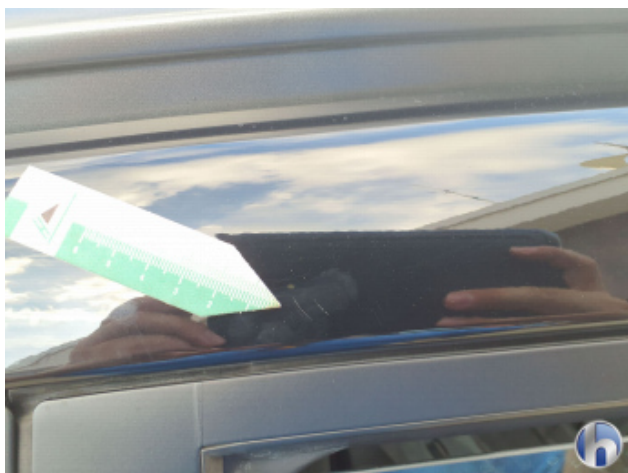
| Schaden | | | |
|---|---|---|--|
| 3. Dach | Kratzer | Smart Repair | |

3. Dach  
Kratzer - Smart Repair

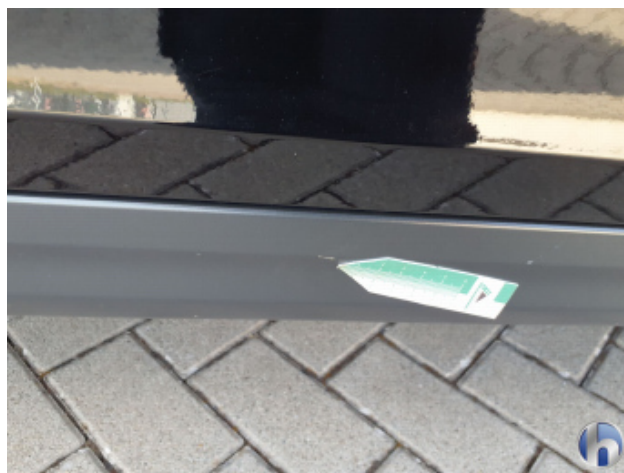
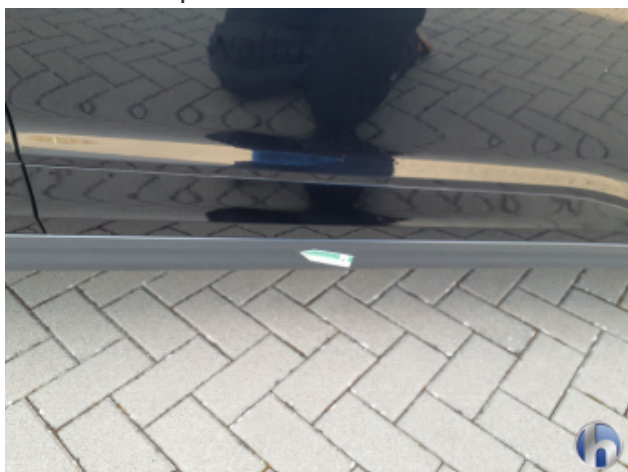
| Schaden | | | |
|---|---|---|--|
| 4. Schweller - Rechts | Kratzer | Smart Repair | |

4. Schweller - Rechts  
Kratzer - Smart Repair

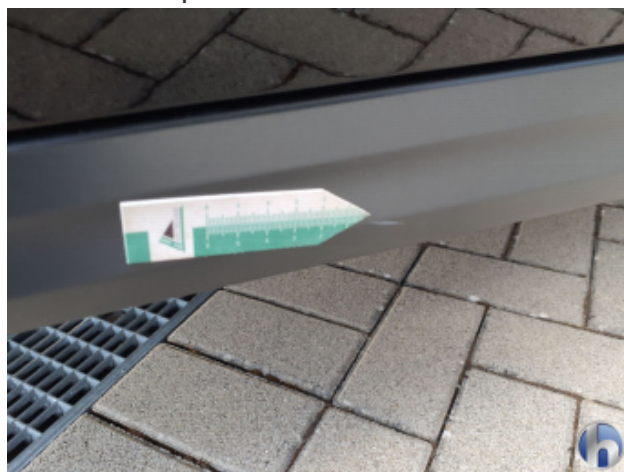
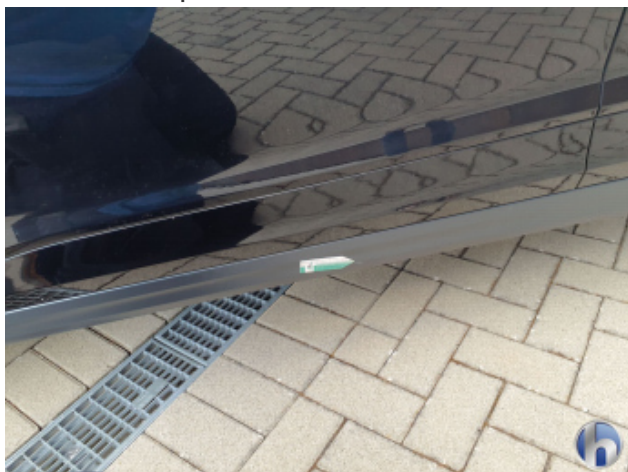
| Schaden | | | |
|---|---|---|--|
| 5. Schweller - Links | Gebrauchsspuren | Ohne Reparatur | |

5. Schweller - Links  
Gebrauchsspuren - Ohne Reparatur

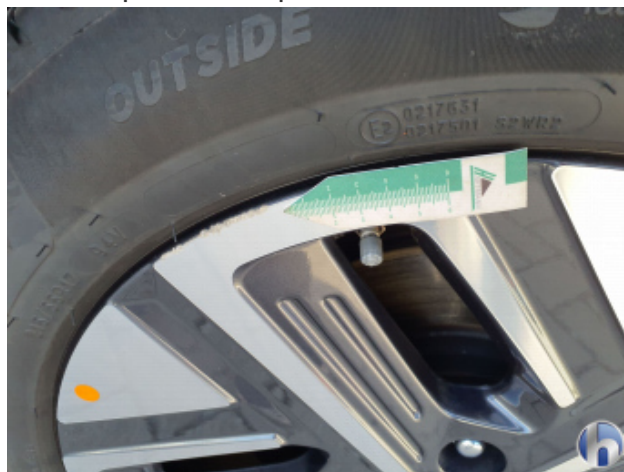
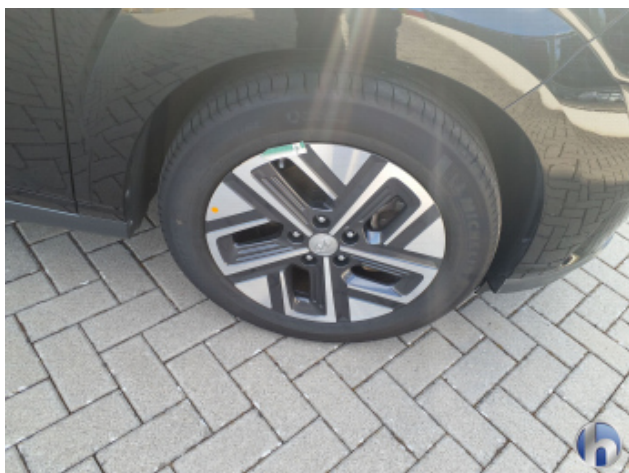
| 6. | Felge Vorne - Rechts | Kratzer | Smart Repair |

6. Felge Vorne - Rechts  
Kratzer - Smart Repair

6. Felge Vorne - Rechts  
**Kratzer - Smart Repair**

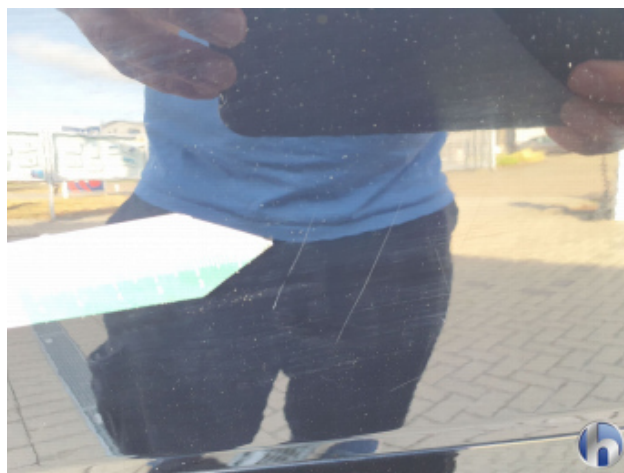
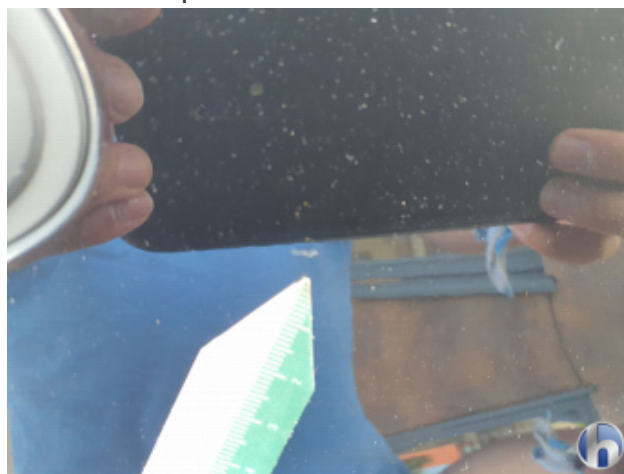
| 7. | Seitenwand - Hinten - Rechts | Kratzer | Smart Repair |

7. Seitenwand - Hinten - Rechts  
**Kratzer - Smart Repair**

8. Seitenwand - Hinten - Rechts  
**Kratzer - Smart Repair**

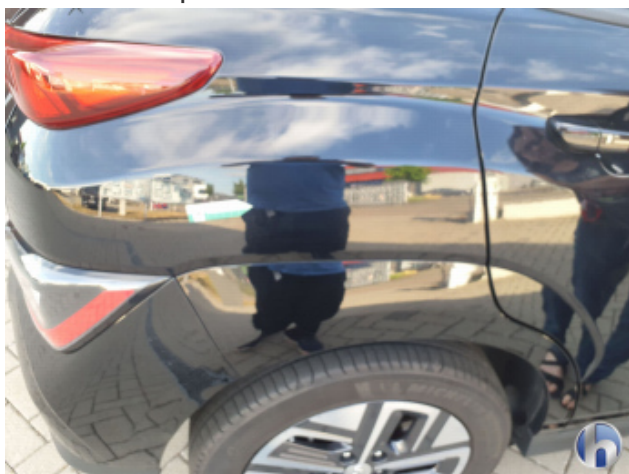
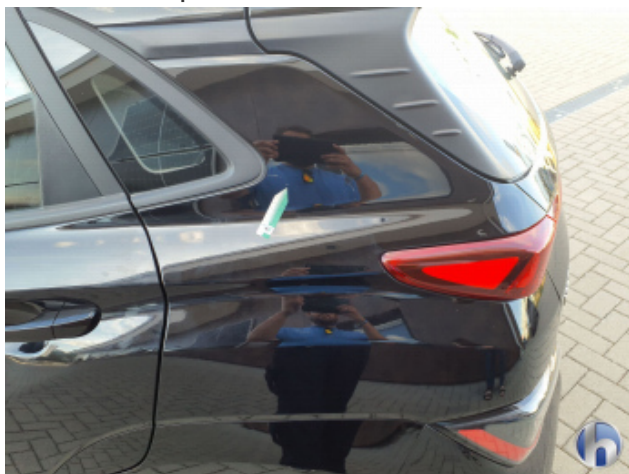
| 8. | Seitenwand - Hinten - Links | Kratzer | Smart Repair |

7. Seitenwand - Hinten - Links  
**Kratzer - Smart Repair**

8. Seitenwand - Hinten - Links  
**Kratzer - Smart Repair**

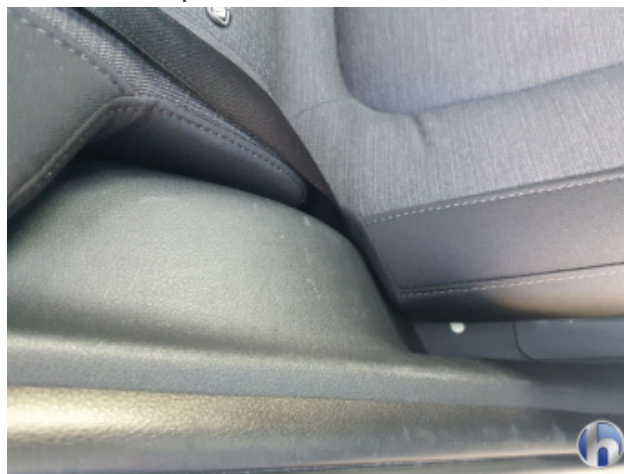
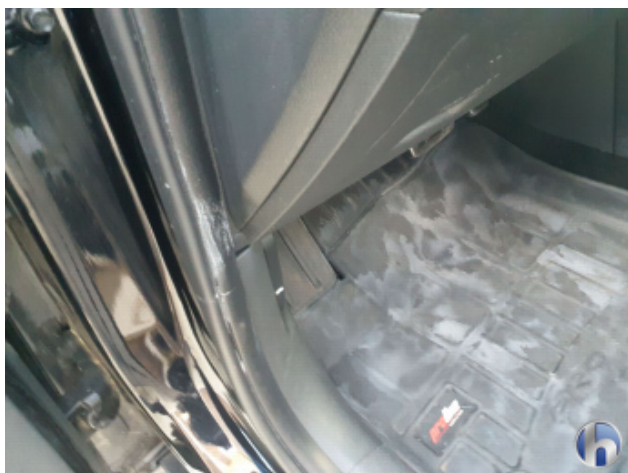
| 9. | Verkleidung | Verschmutzt | Reinigen |

9. Verkleidung  
**Verschmutzt - Reinigen**

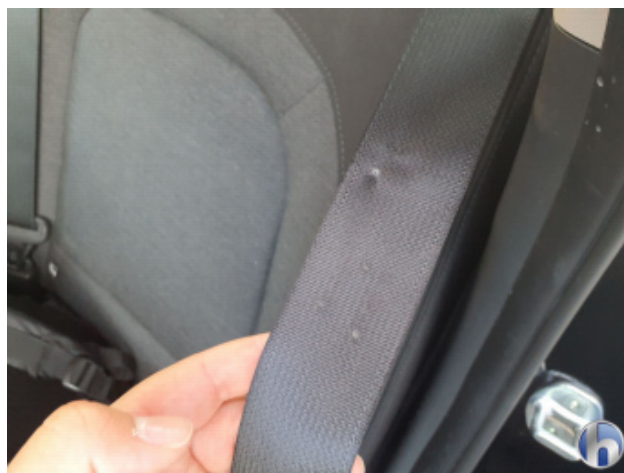
| 10. | Sitz Innenraum links hinten | Loch | Erneuern |

10. Sitz Innenraum links hinten  
**Loch - Erneuern**
