# Zustandsbericht / Minderwertgutachten

| Hersteller | SKODA | Typ / Verkaufsbez. | Superb Combi 2.0 TDI 4x4<br>DSG L&K |
| Sitzplätze | 5 | Fahrzeug-Ident.-Nr. | TMBLR7NP5N7015982 |

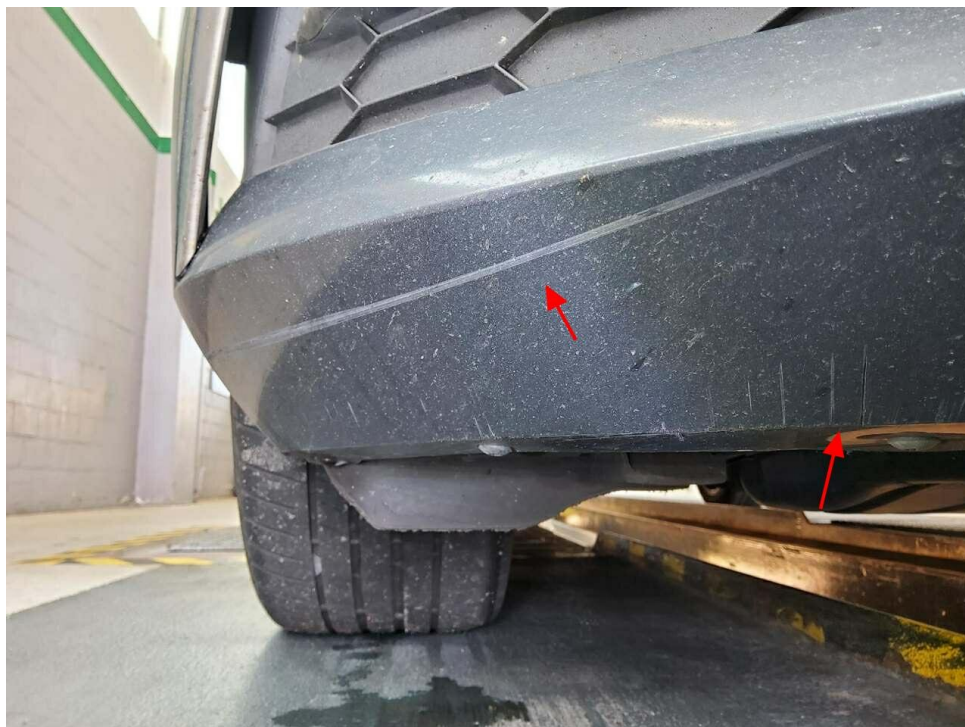
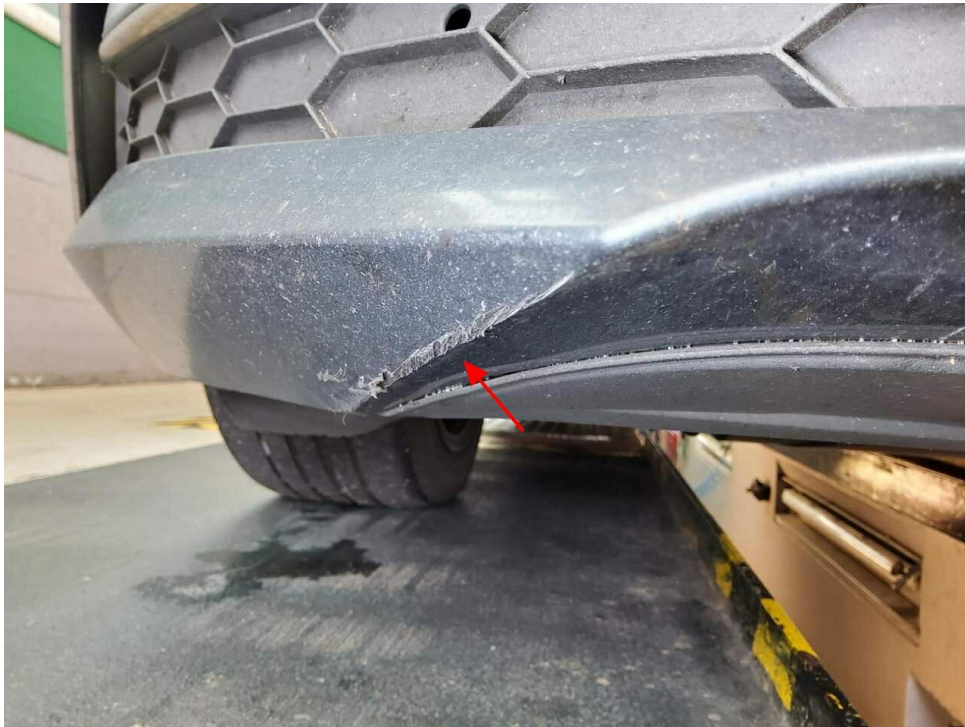
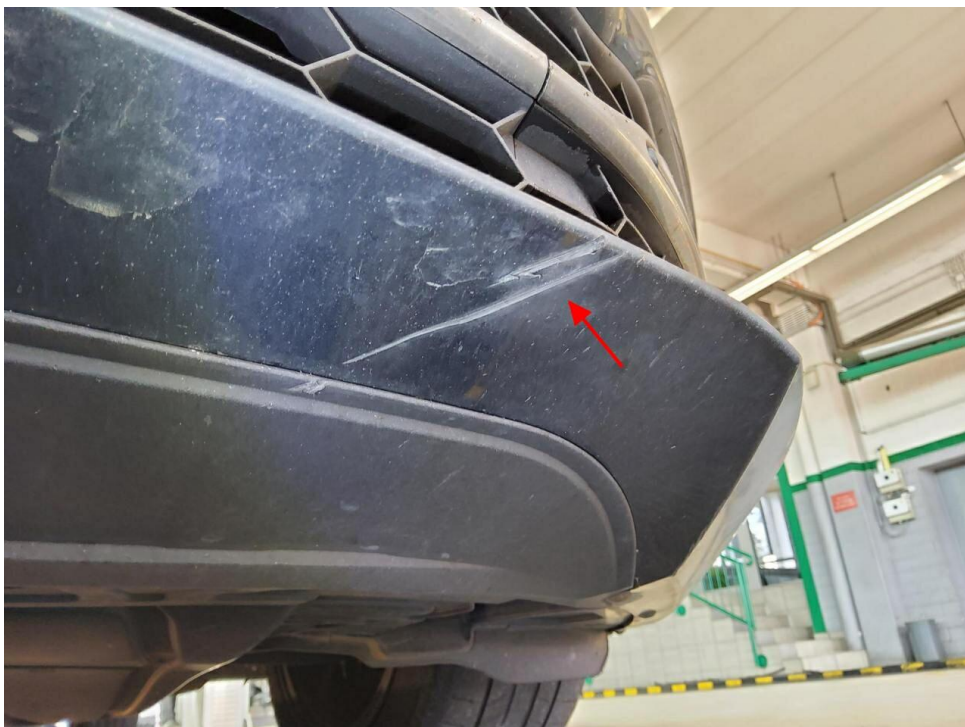
Bild 14 : Stoßfänger vorne Lackierung, verschrämmt, lackieren mit Lackaufbau

Bild 15 : Stoßfänger vorne Lackierung, verschrammt, lackieren mit Lackaufbau

Bild 16 : Stoßfänger vorne Lackierung, verschrammt, lackieren mit Lackaufbau

1. T- Pannenset, Füllflasche abgelaufen, erneuern (Bild 30)
2. Alufelge (glanzgedreht) hinten links, verschrammt, erneuern (Bild 19)
3. Alufelge (glanzgedreht) vorne links, verschrammt, erneuern (Bild 18)
4. Frontscheibe, zerkratzt und Steinschlagschaden, erneuern
5. T- Bremse hinten, Bremsbeläge und Bremsscheiben, Verschleißgrenze erreicht, erneuern
6. Innenraum, Aufbereitung erforderlich, reinigen (Bild 26, 27)
7. Kotflügel vorne rechts Lackierung, zerkratzt, smart repair
8. Stoßfänger vorne Lackierung, verschrammt, lackieren mit Lackaufbau

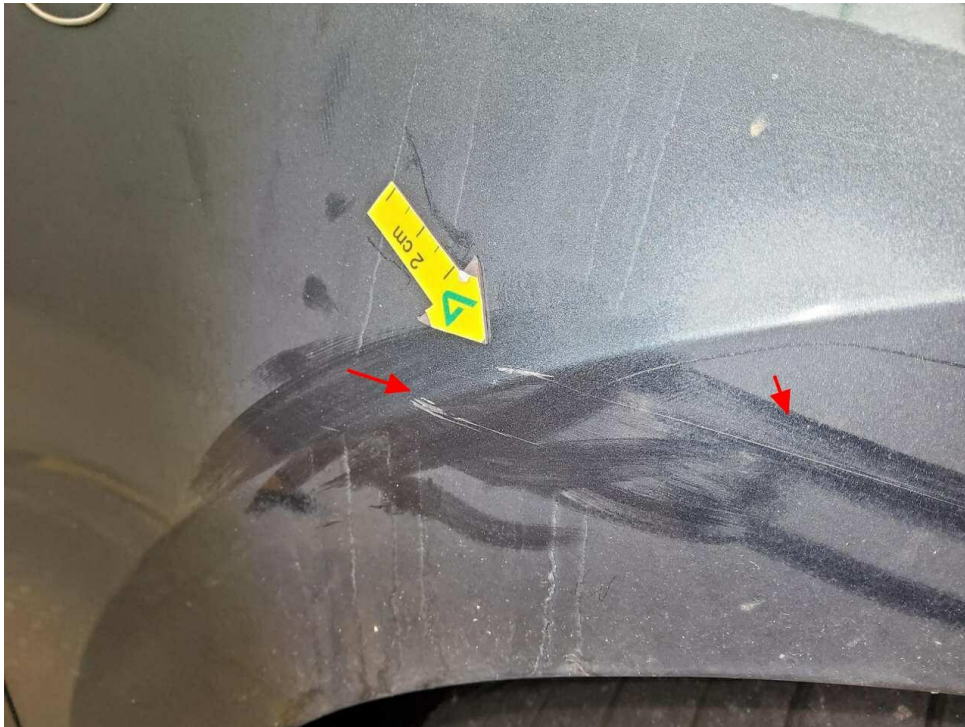
Bild 17 : Kotflügel vorne rechts Lackierung, zerkratzt, smart repair

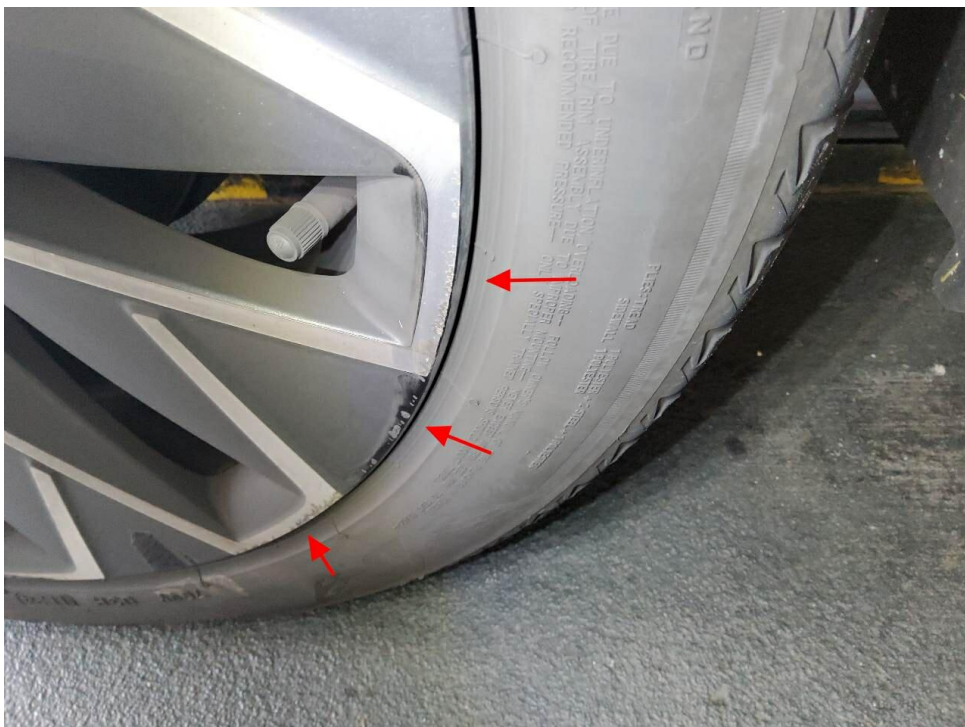
Bild 18 : Alufelge (glanzgedreht) vorne links, verschrammt

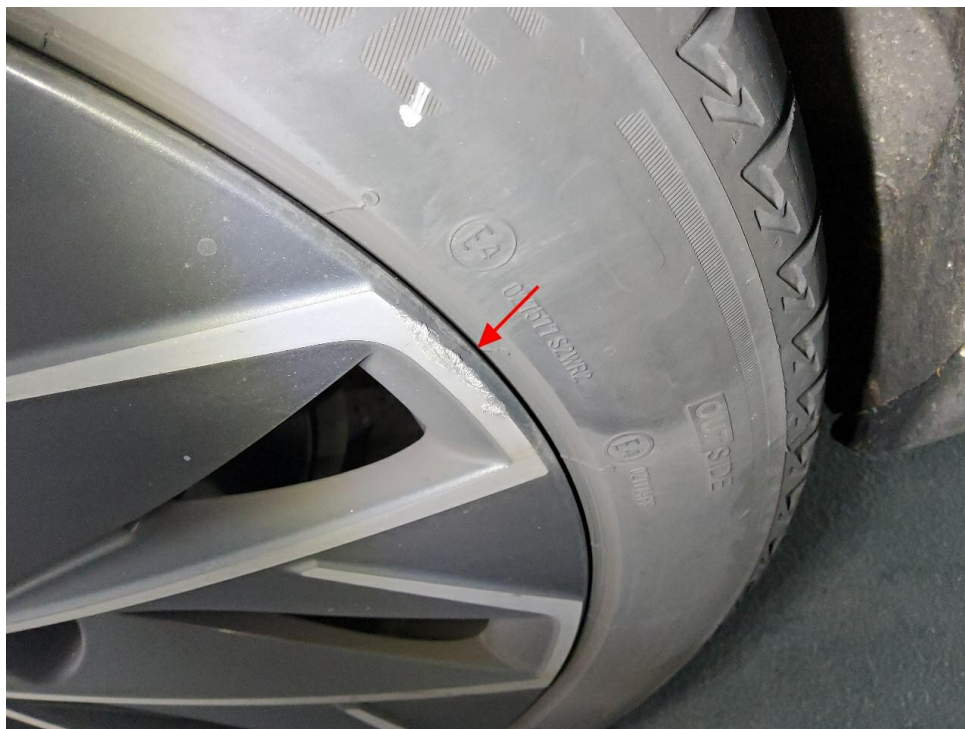
Bild 19 : Alufelge (glanzgedreht) hinten links, verschrammt

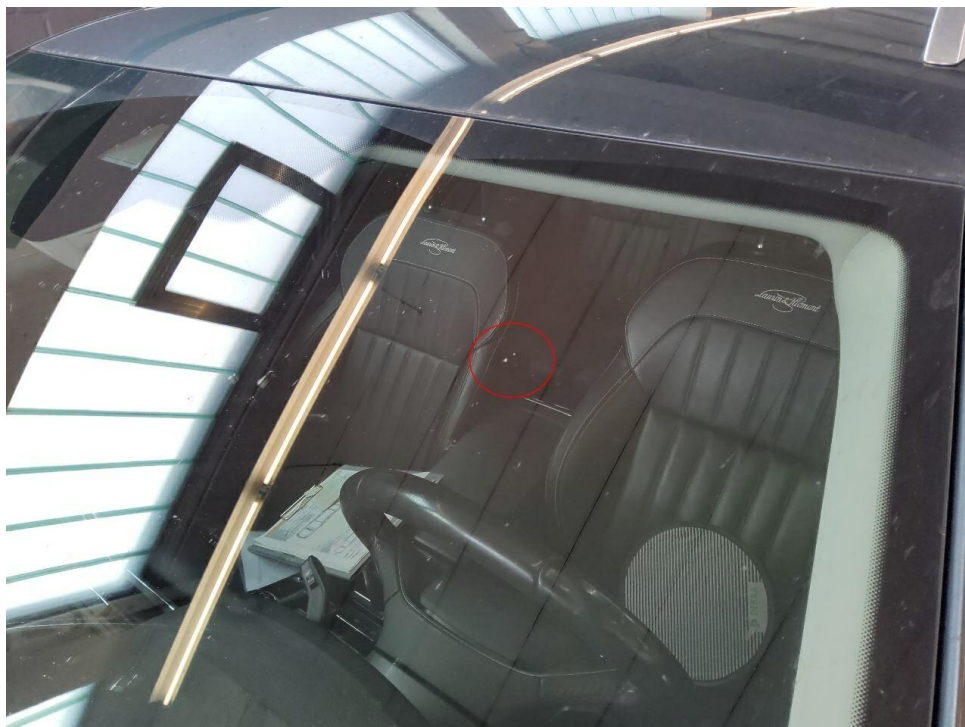
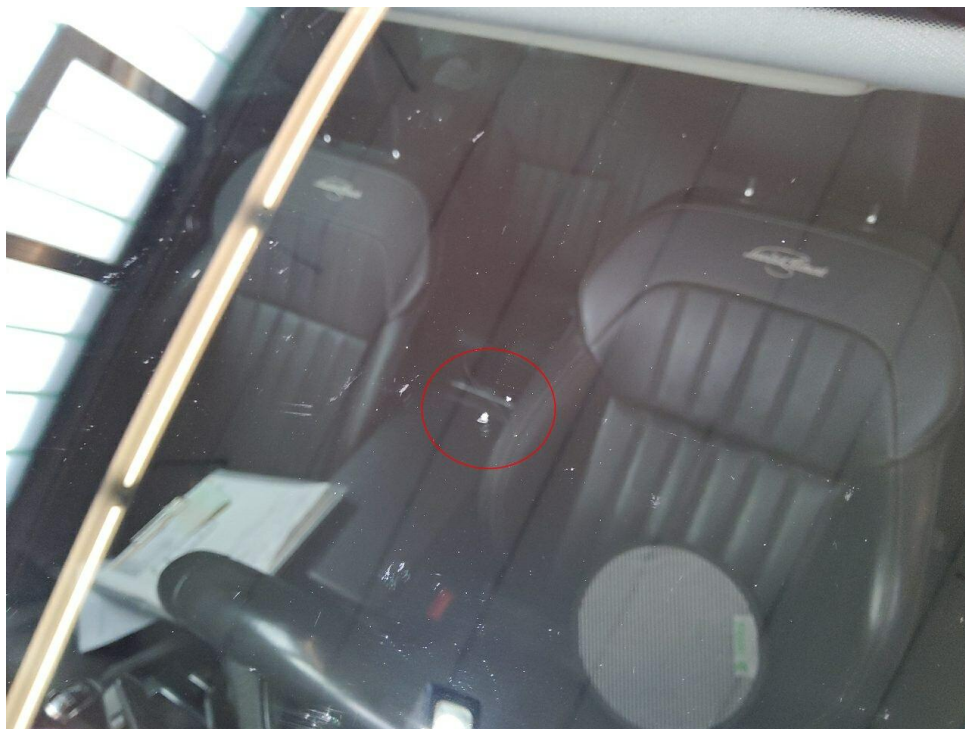
Bild 20 : Frontscheibe, Steinschlagschaden Sichtfeld

Bild 21 : Frontscheibe, Steinschlagschaden Sichtfeld

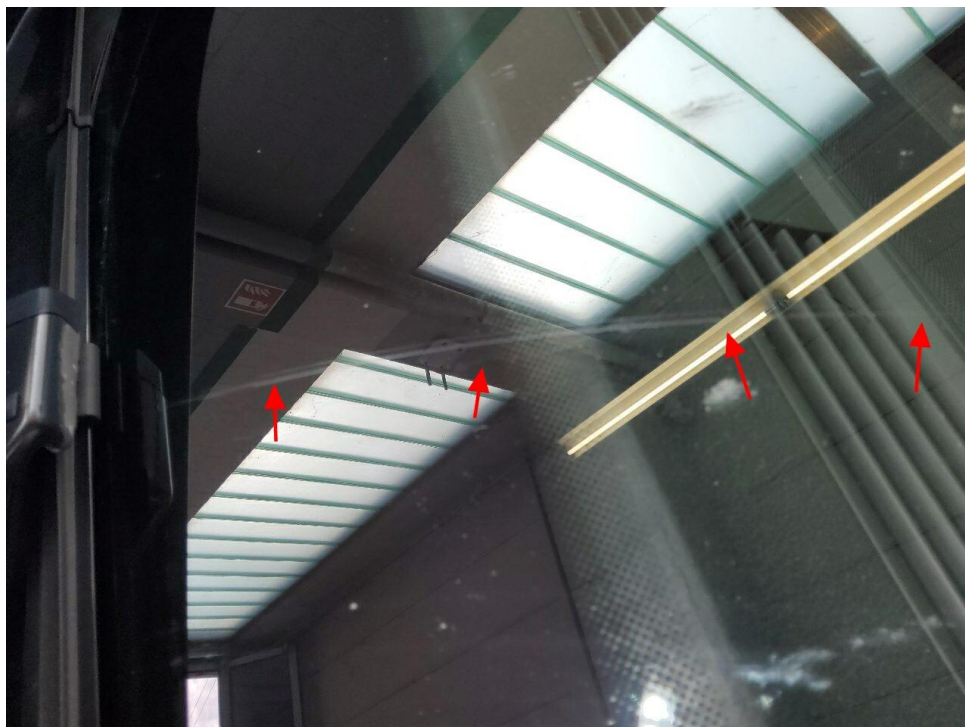
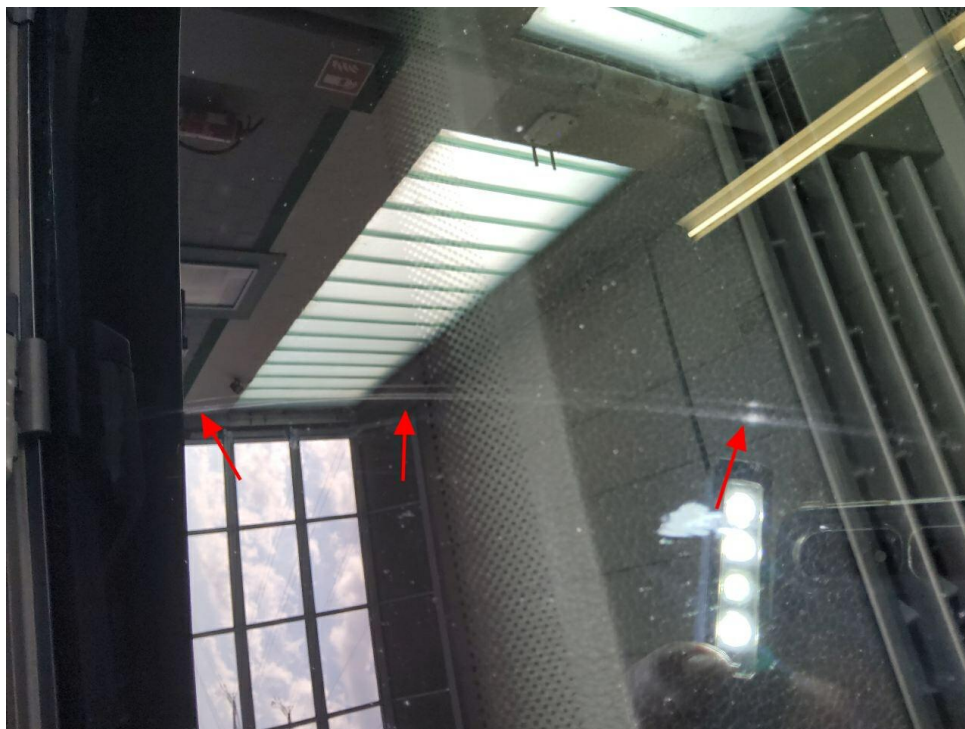
Bild 22 : Frontscheibe, zerkratzt

Bild 23 : Frontscheibe, zerkratzt

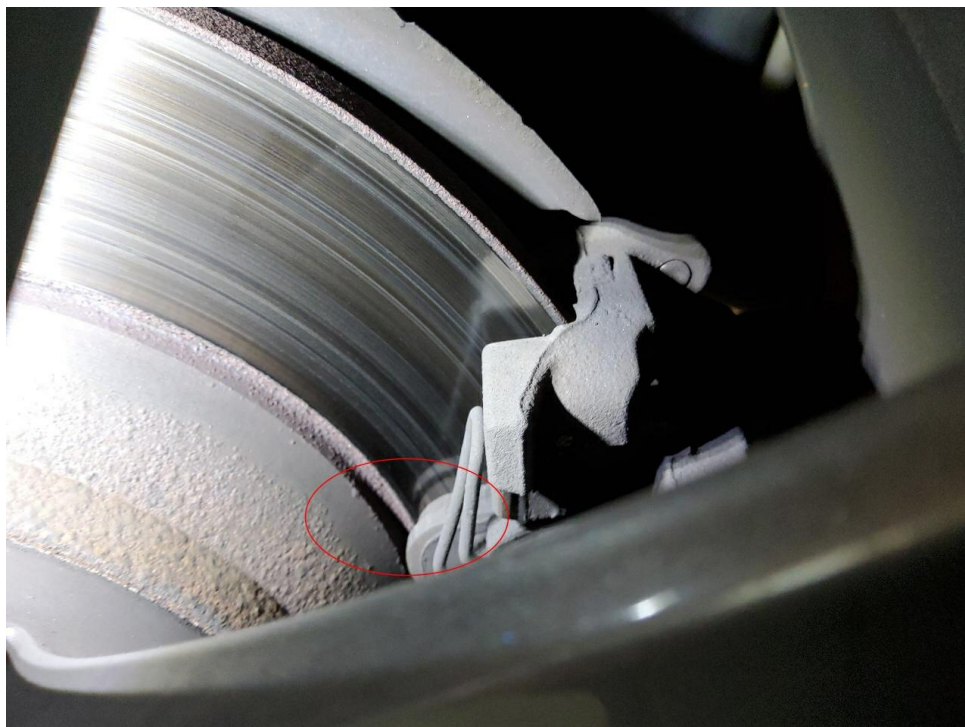
Bild 24 : Bremse hinten, Bremsbeläge und Bremsscheiben, Verschleißgrenze erreicht

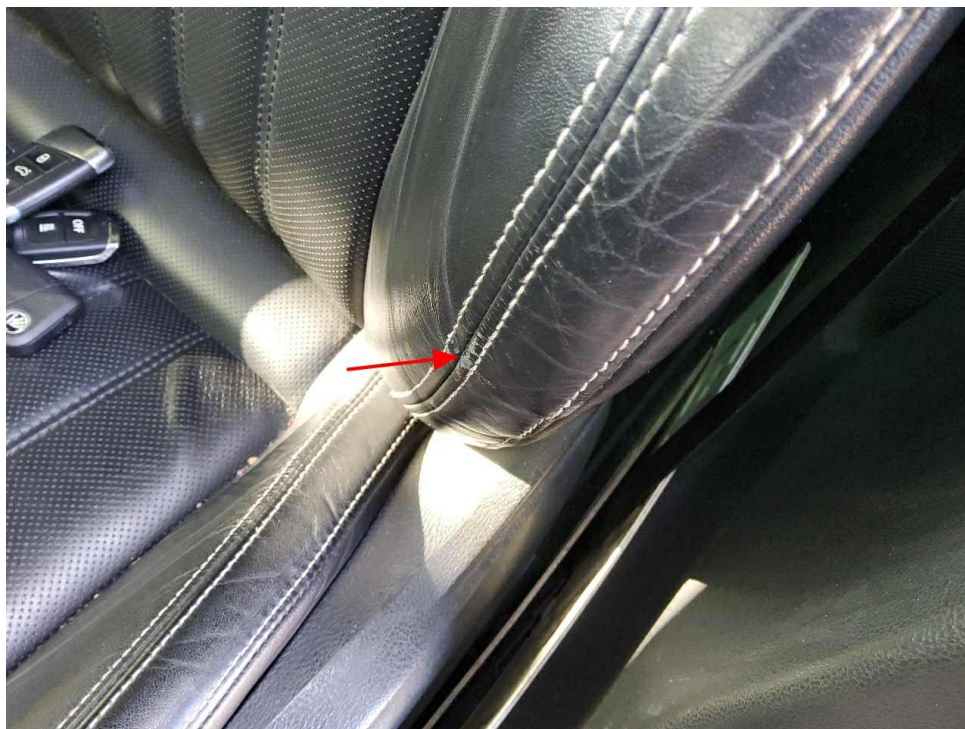
Bild 25 : Innenraum Fahrersitz, Abnutzung

Innenraum Fahrersitz, Abnutzung an Sitzlehne vorhanden,  
Seitenteil hinten rechts Lackierung, zerkratzt, Gebrauchsspur  
Stoßfänger hinten Lackierung, zerkratzt, Gebrauchsspur  
Seitenteil hinten links, eingedellt, Gebrauchsspur  
Dach, eingedellt, Gebrauchsspur

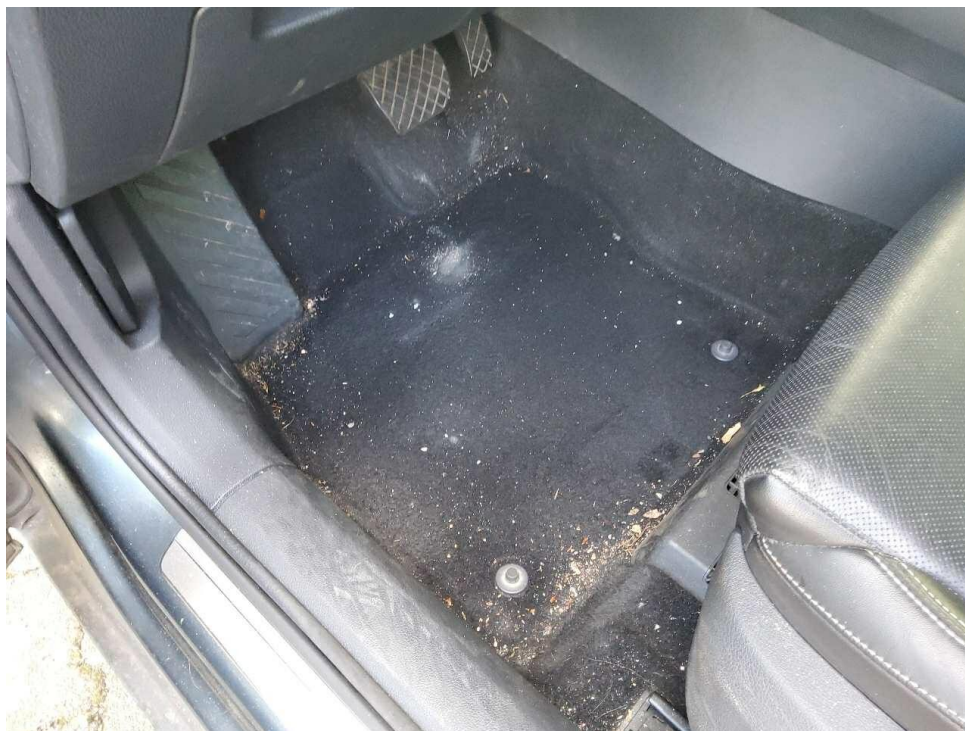
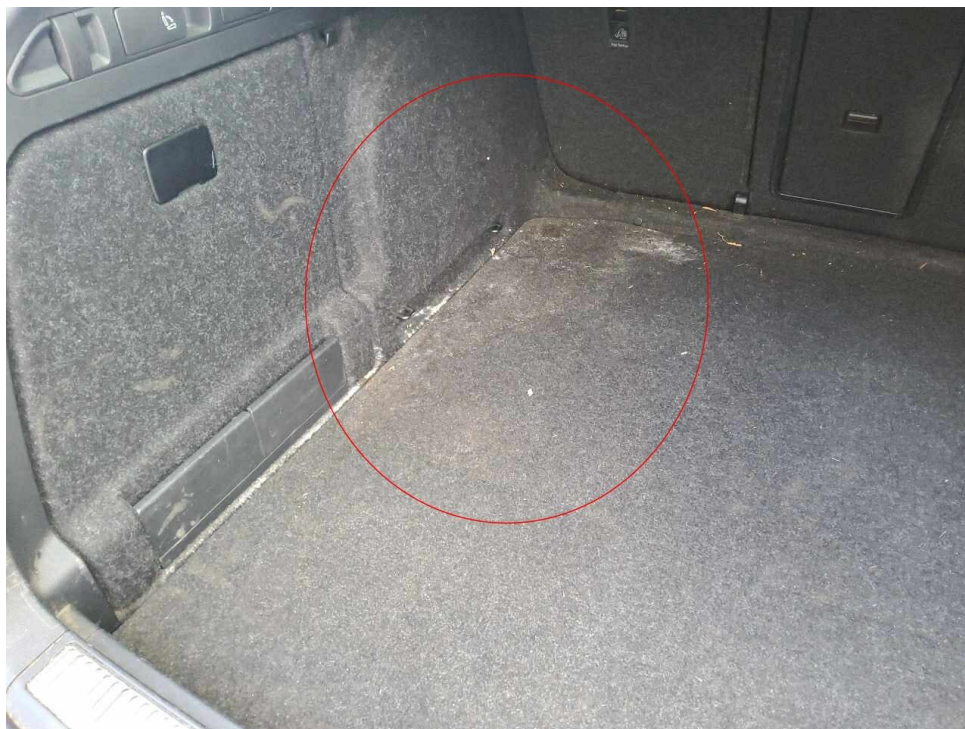
Bild 26 : Innenraum, Aufbereitung erforderlich

Bild 27 : Innenraum, Aufbereitung erforderlich

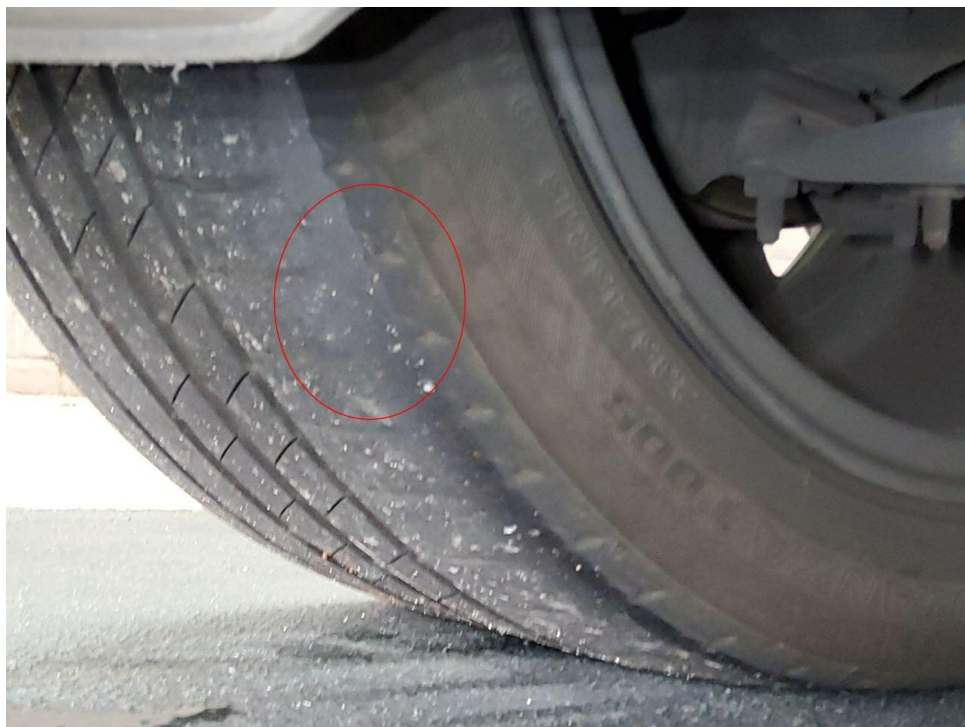
Bild 28 : Reifen vorne rechts, verschlissen

| Achse | Reifenbezeichnung | Hersteller/Typ | Art | Profiltiefe |
|---|---|---|---|---|
| rechts | 235 / 45 R 18 94 W | Bridgestone / Turanza T 005 FSL | S /S | 2 mm |

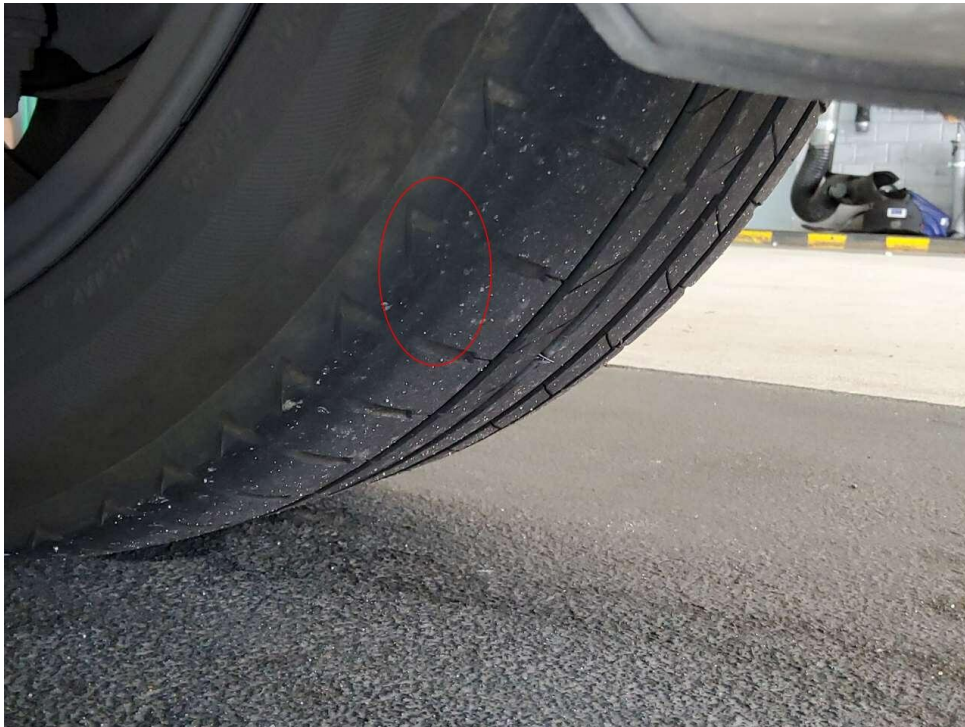
Bild 29 : Reifen vorne links, verschlissen

| Achse | Reifenbezeichnung | Hersteller/Typ | Art | Profiltiefe |
|---|---|---|---|---|
| 1 links | 235 / 45 R 18 94 W | Bridgestone / Turanza T 005 FSL | S /S | 2 mm |

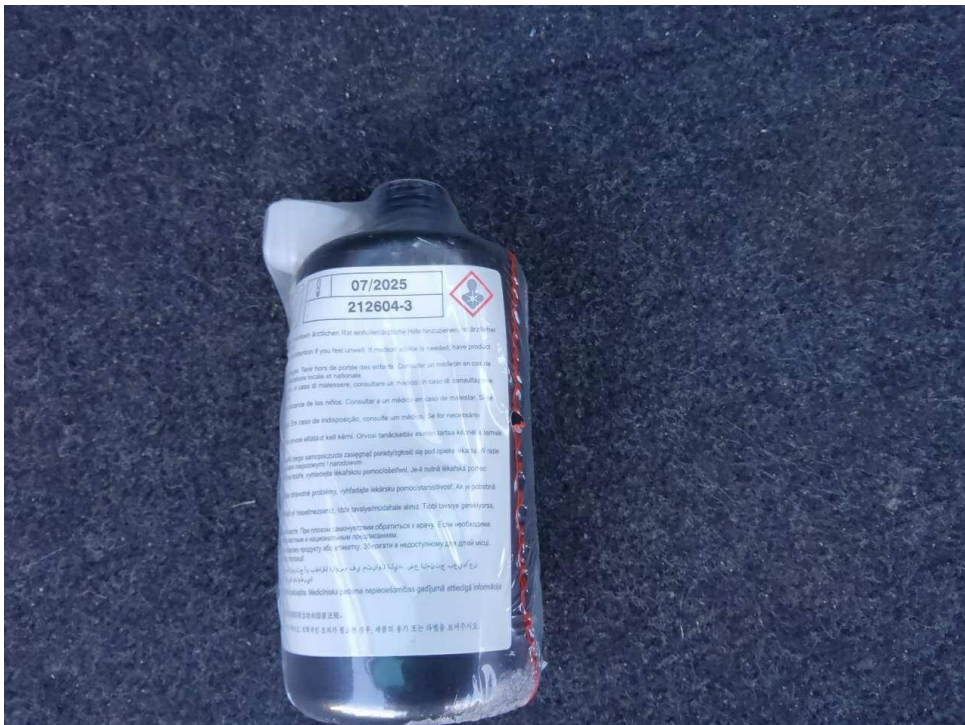
Bild 30 : T- Pannenset, Füllflasche abgelaufen

| Achse | Reifenbezeichnung | Hersteller/Typ | Art | Profiltiefe |
|---|---|---|---|---|
| Pannenset | Füllflasche haltbar bis 07 / 2025 | | | |

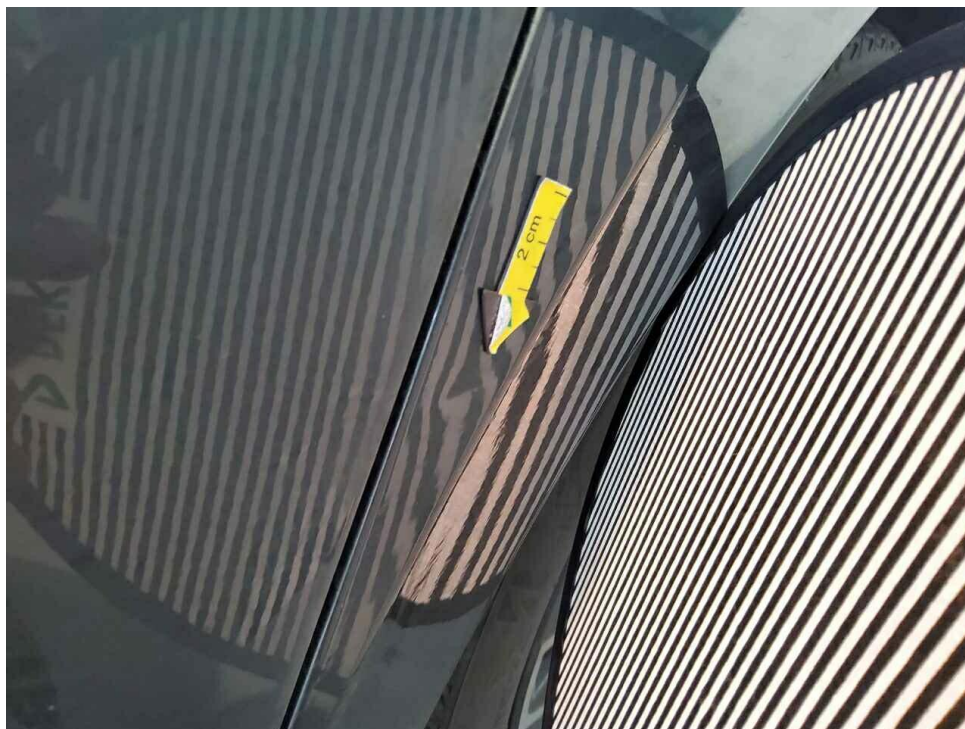
Bild 31 : Seitenteil hinten links, eingedellt, Gebrauchsspur

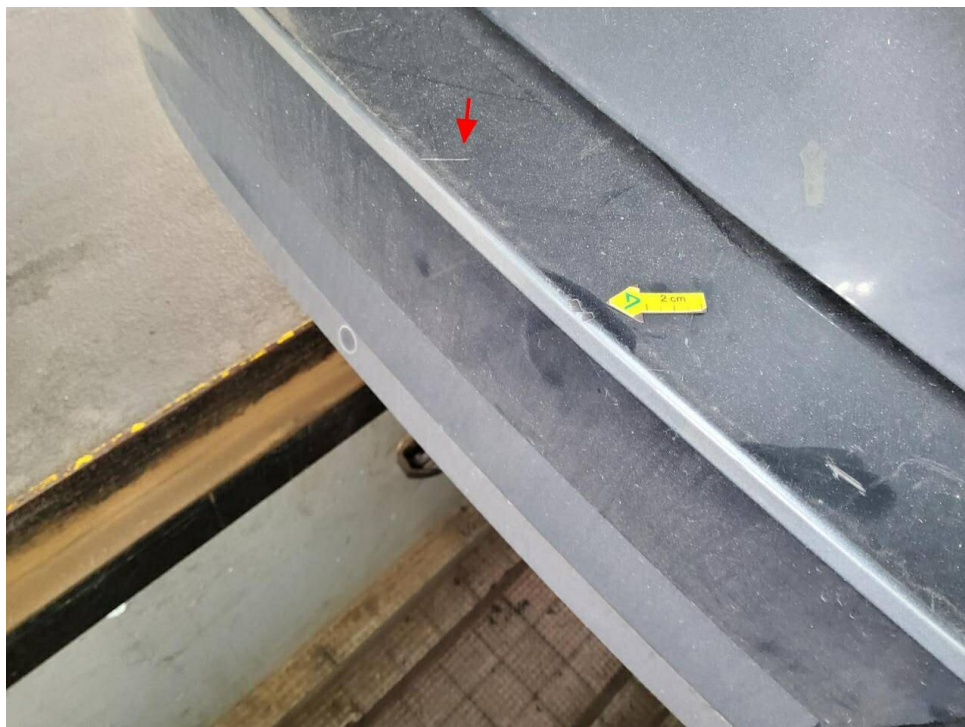
Bild 32 : Stoßfänger hinten Lackierung, zerkratzt, Gebrauchsspur

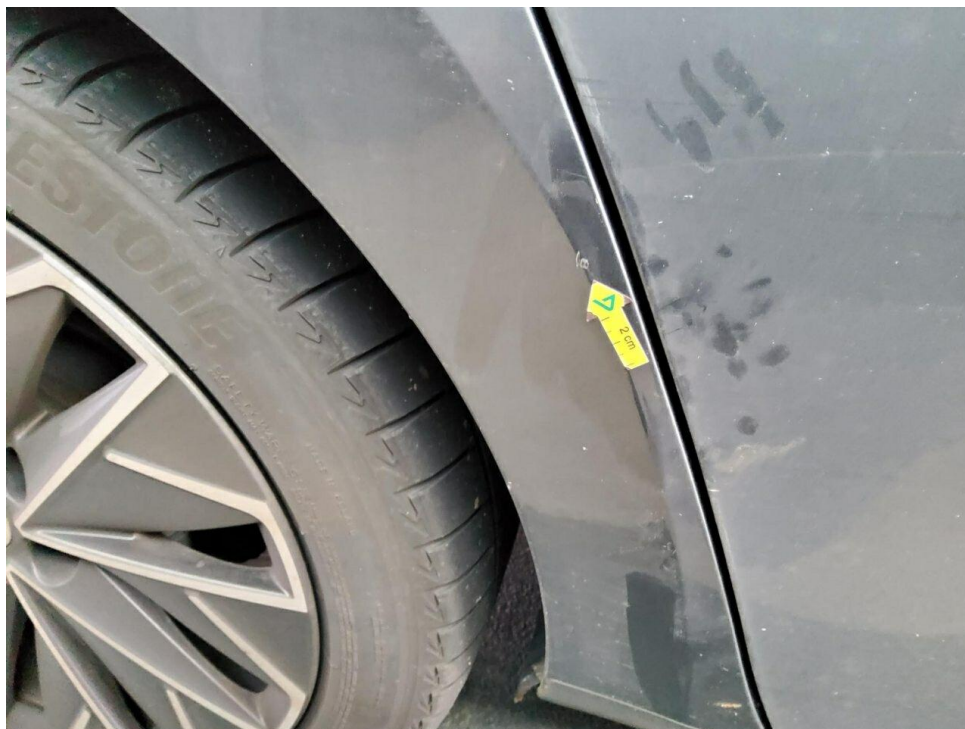
Bild 33 : Seitenteil hinten rechts Lackierung, zerkratzt, Gebrauchsspur

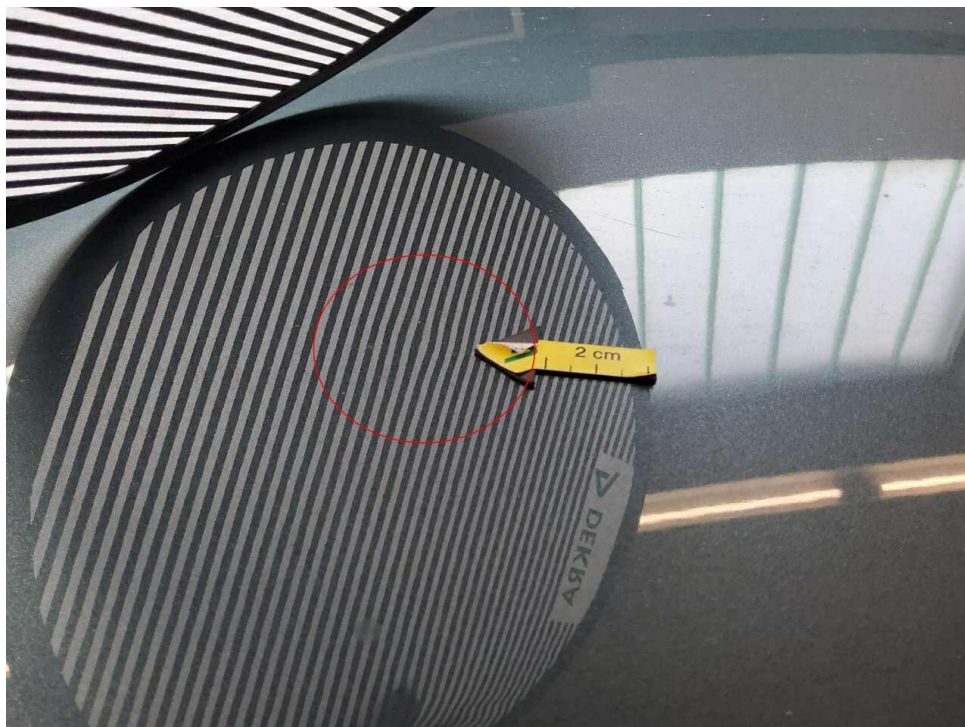
Bild 34 : Dach, eingedellt, Gebrauchsspur
