Zustandsbericht

Kunde :	Allane SE	Amtl. Kennzeichen :	MTK-AV 714
Berichtsnummer :	000000922671-DE613		
Referenznummer:	31193960

Hyundai Tucson (NX)(12.2020->) Trend Mild-Hybrid 2WD

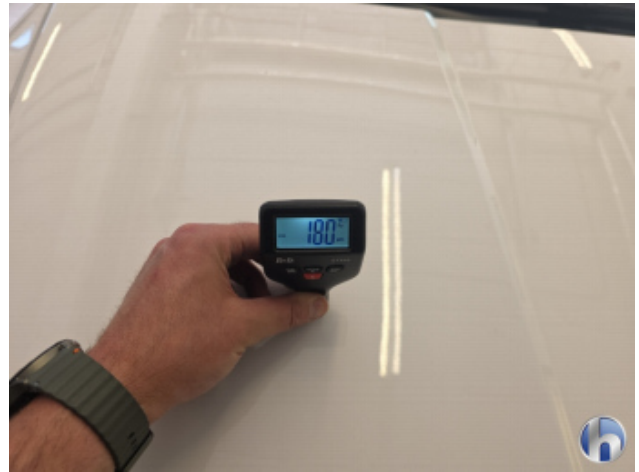
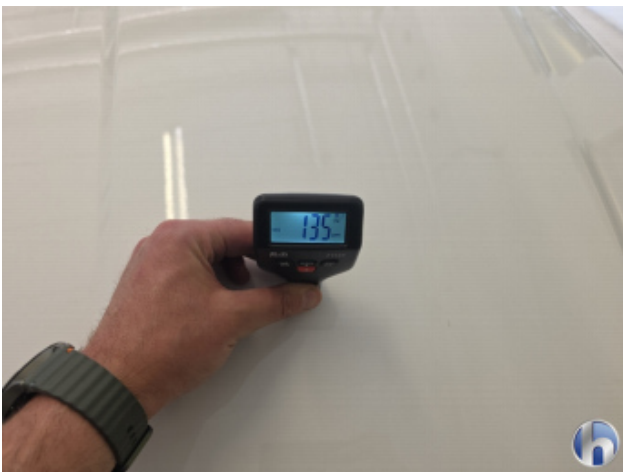
1. Motorhaube
Nachlackiert - Ohne Reparatur

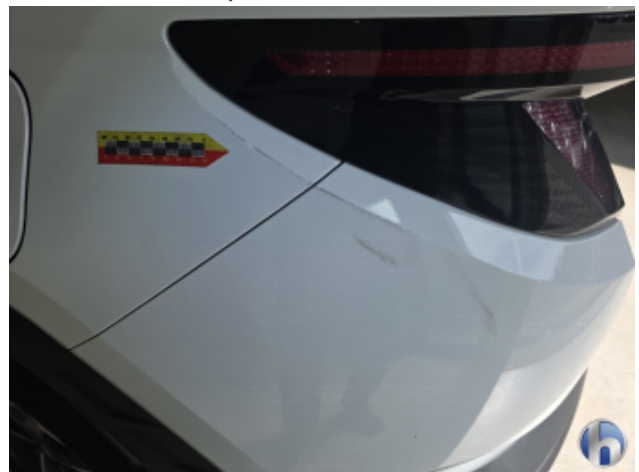
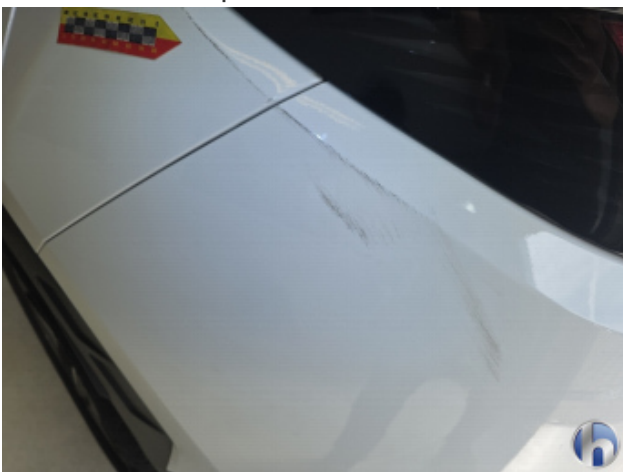
2. Seitenwand - Hinten - Links
Kratzer - Smart Repair

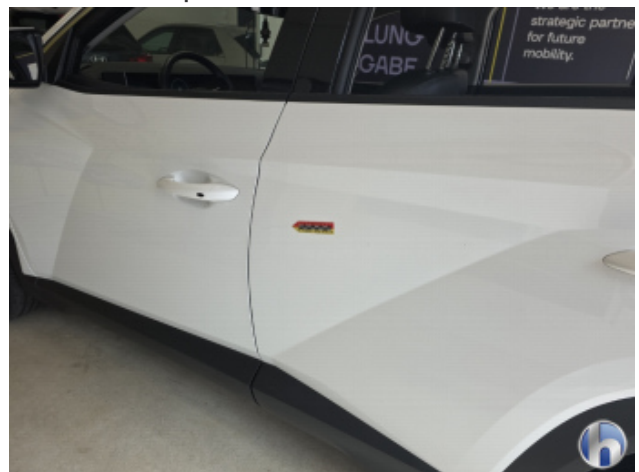
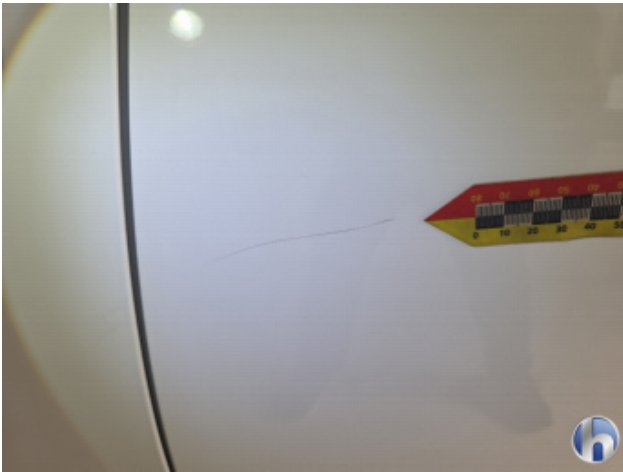
3. Tür Hinten - Links
Kratzer - Smart Repair

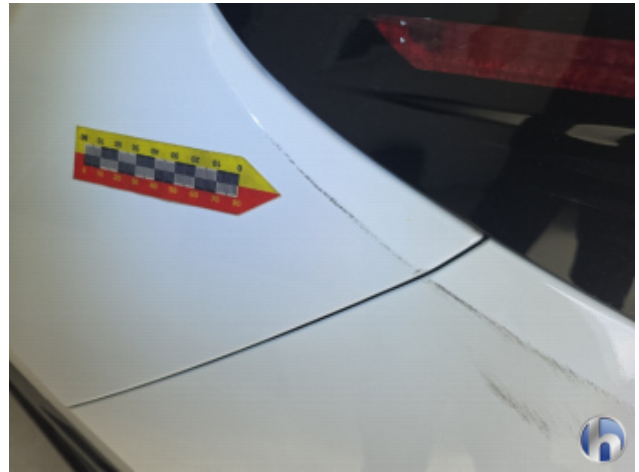
4. Stoßfänger Hinten
Kratzer - Smart Repair
