Halter		Besichtigungszustand	ausreichend
Kennzeichen		Laufleistung (abgelesen)	121.582 km
Hersteller	Mercedes-Benz	Restlauf bis Service	123 Tag(e)
Typ/Modell	GLC 200 d 4MATIC	HU (Bericht lag vor)	10/2027
Fahrgestellnummer	W1N2533161G105371	Leistung / Hubraum	120 kW / 1.950 ccm
Erstzulassung	20.06.2022	Polster/Farbe	/
Letzte Wartung		Lackierung	
Kraftstoffart	Diesel	Getriebe	Automatik

Zustandsbericht

Besichtigungsdatum: 22.06.2026
Protokollnummer: 46083335
Anlieferungsdatum: 22.06.2026

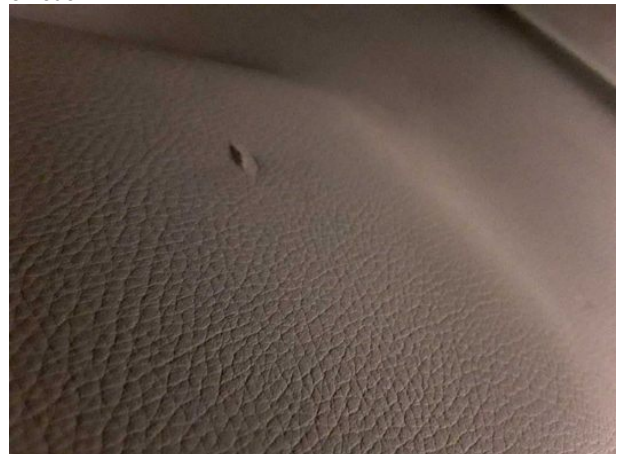
Beschädigung #6: Sitz vorn: Sitzkastenverkleidung links - beschädigt - erneuern

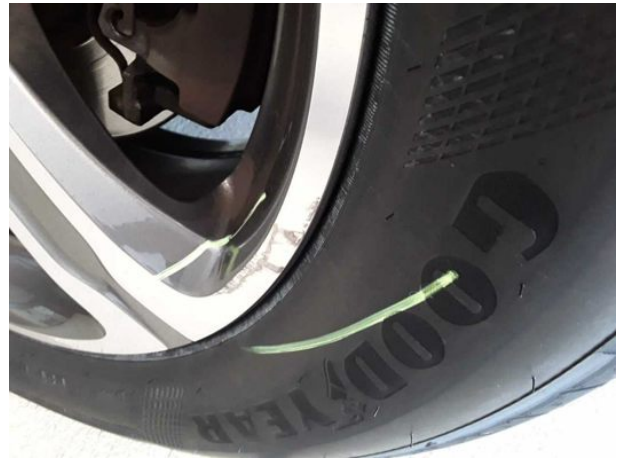
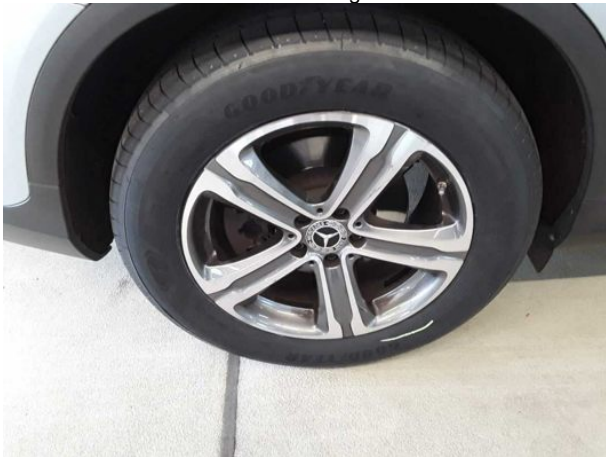
Beschädigung #7: Rad/Reifen: Leichtmetallfelge hinten links - verkratzt / verschürft - Wertminderung

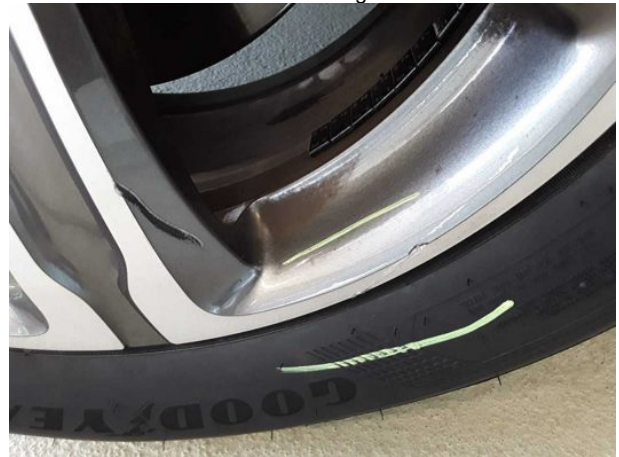
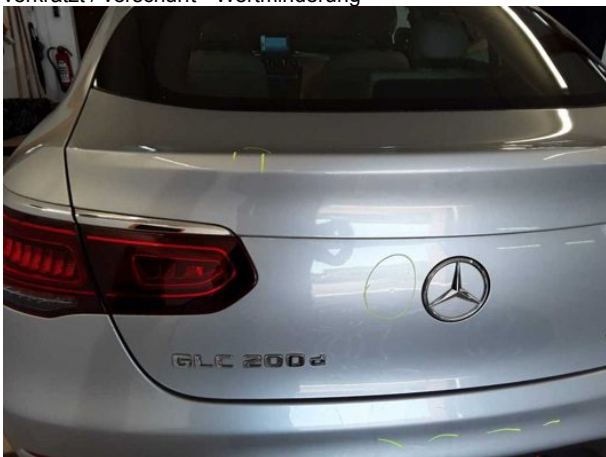
Beschädigung #8: Rad/Reifen: Leichtmetallfelge hinten rechts - verkratzt / verschürft - Wertminderung

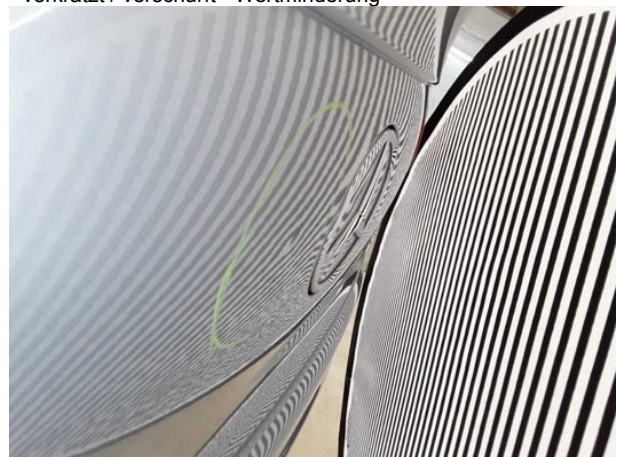
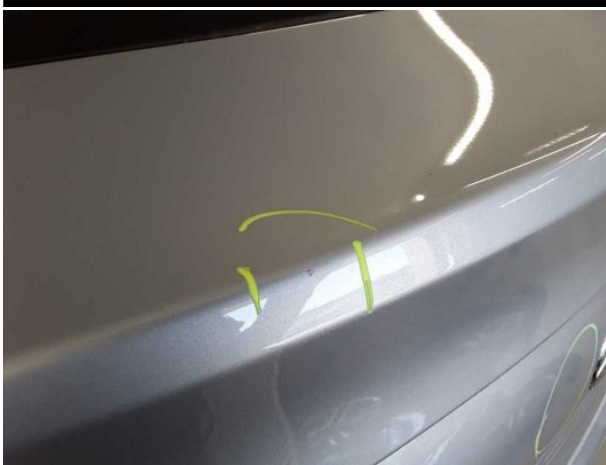
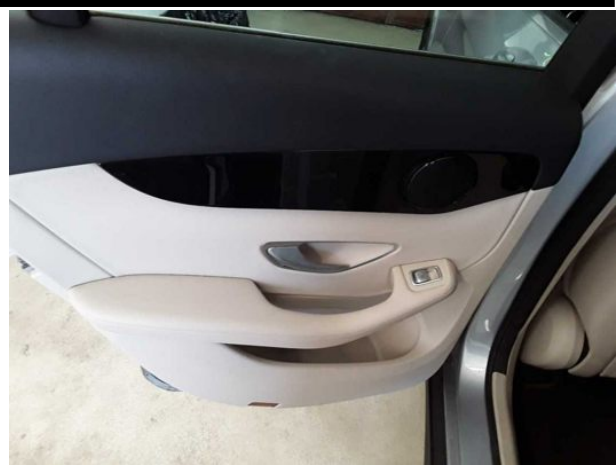
Beschädigung #9: Heckklappe/-tür: Heckklappe - Delle / Lackschaden - Smart Repair

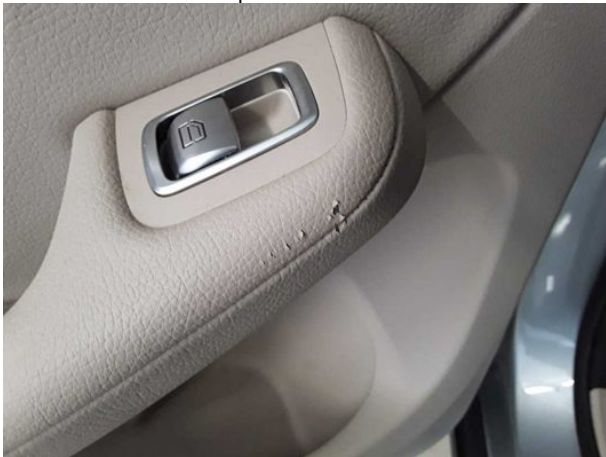
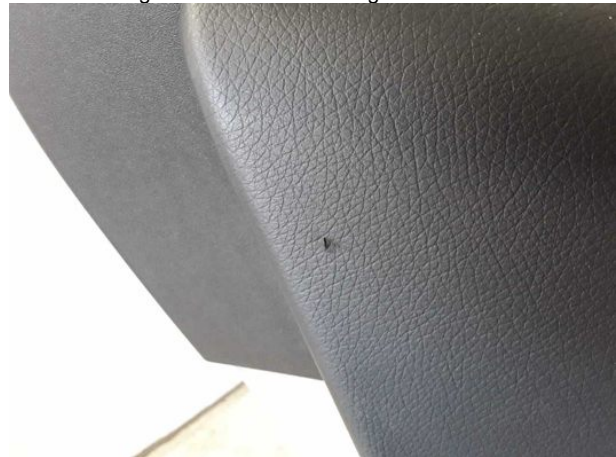
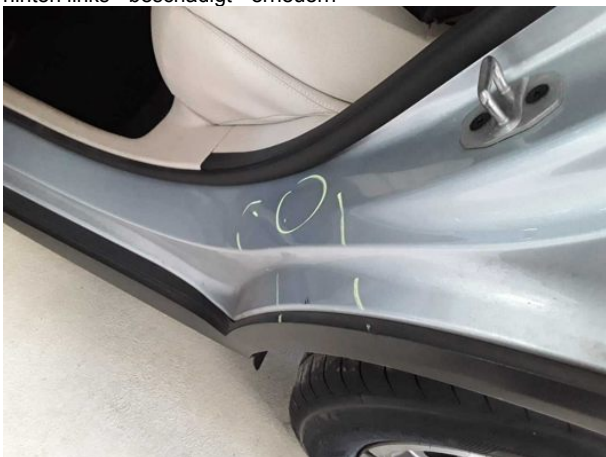
Beschädigung #10: Verkleidungen/Abdeckungen: Türverkleidung hinten links - beschädigt - erneuern

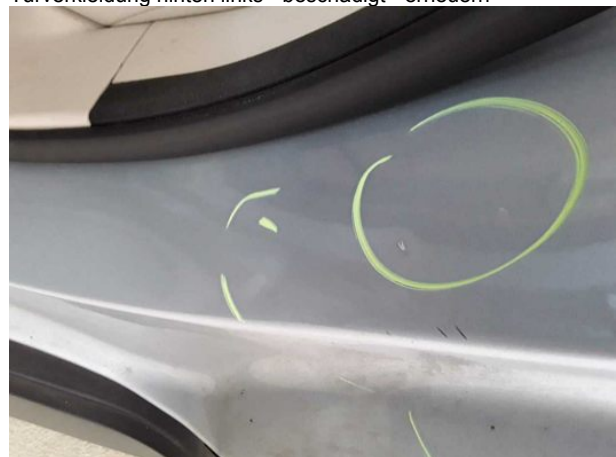
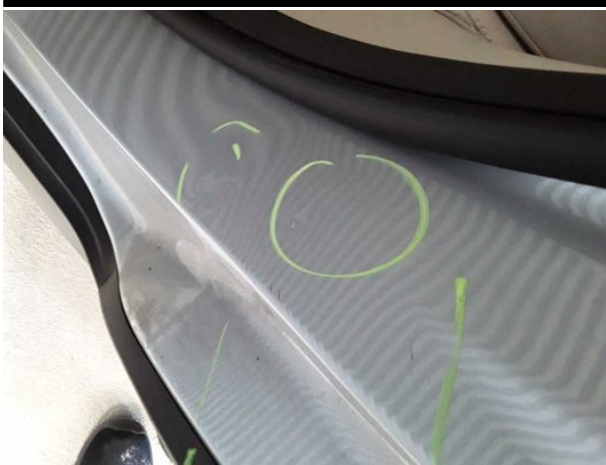
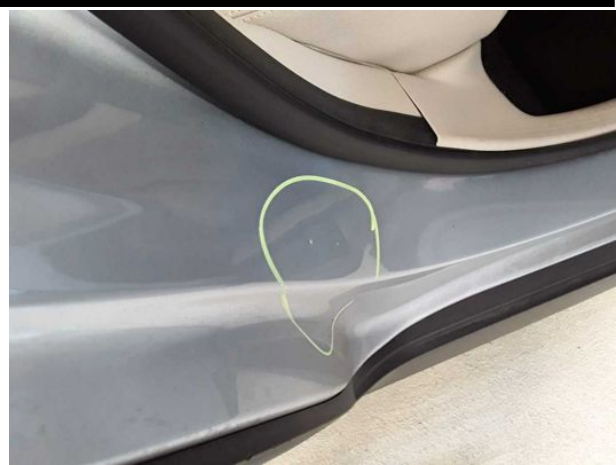
Beschädigung #11: Seitenwand links: Einstieg - Delle / Lackschaden - Smart Repair

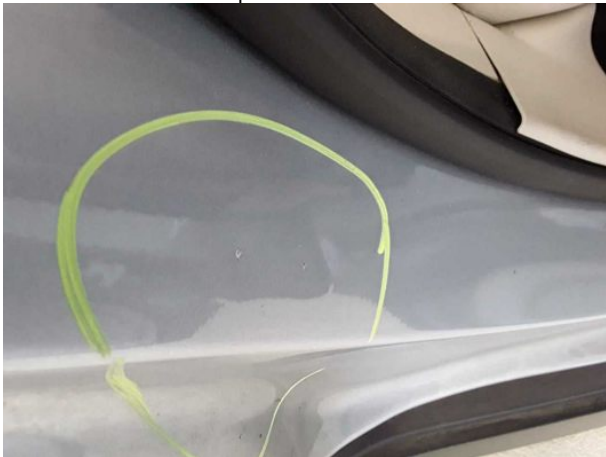
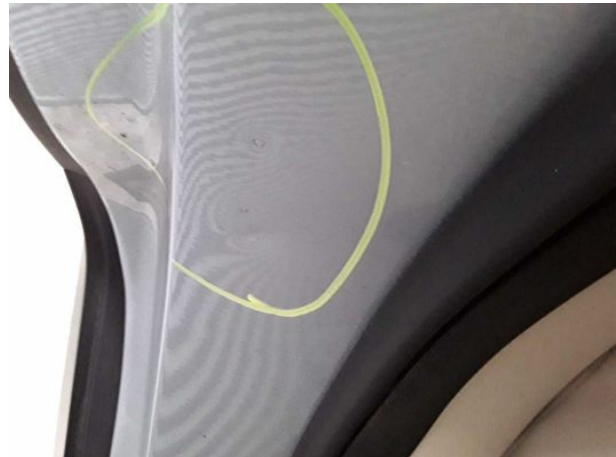
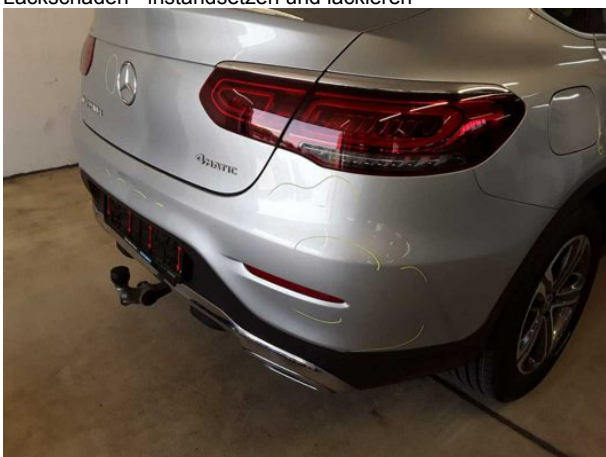
Beschädigung #12: Seitenwand rechts: Einstieg - Delle / Lackschaden - instandsetzen und lackieren

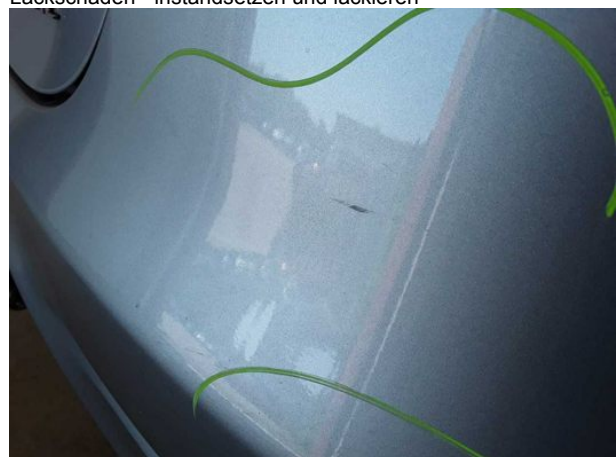
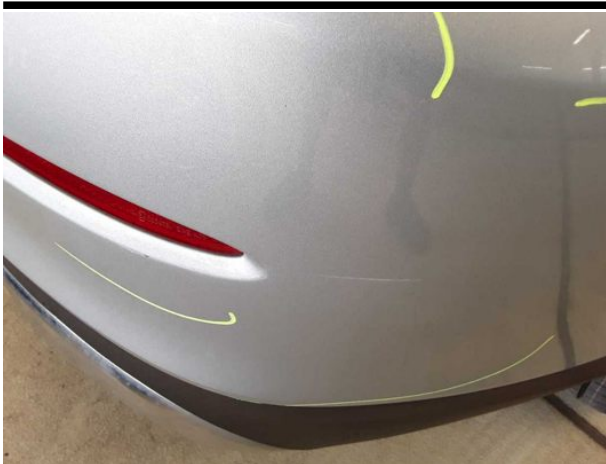
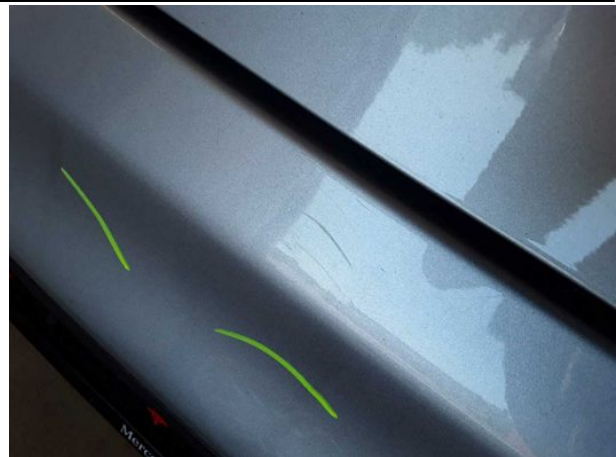
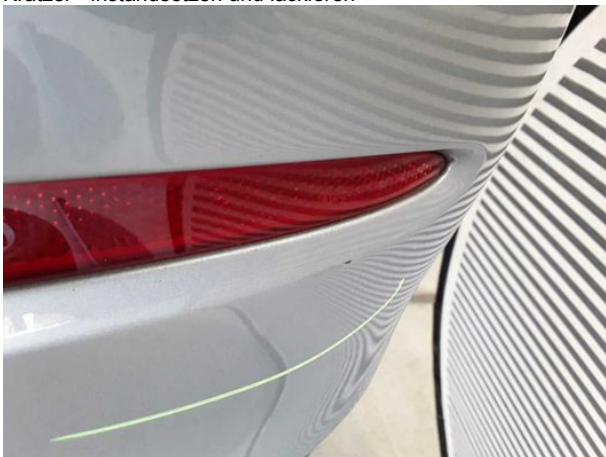
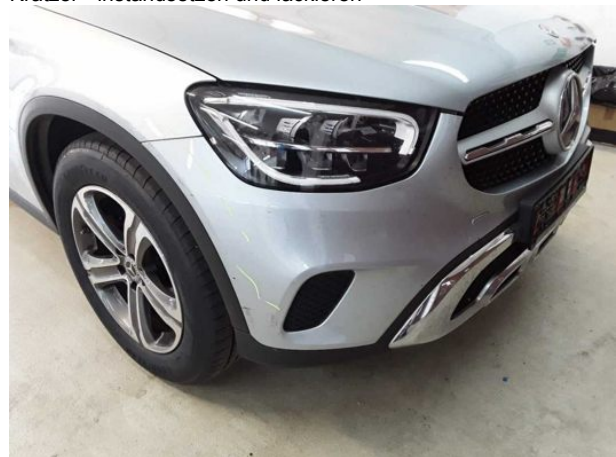
Beschädigung #13: Stossfänger hinten: Stossfänger hinten - Kratzer - instandsetzen und lackieren

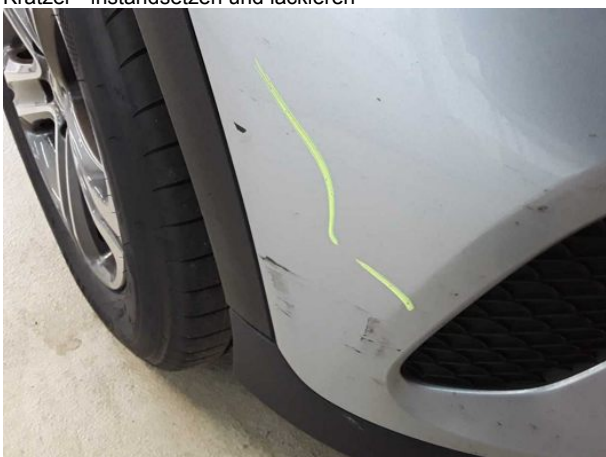
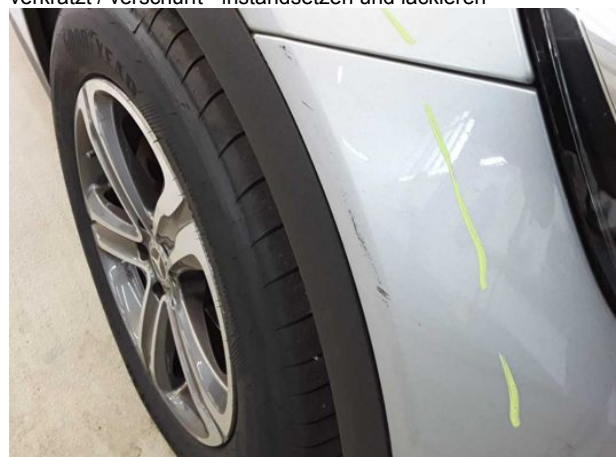
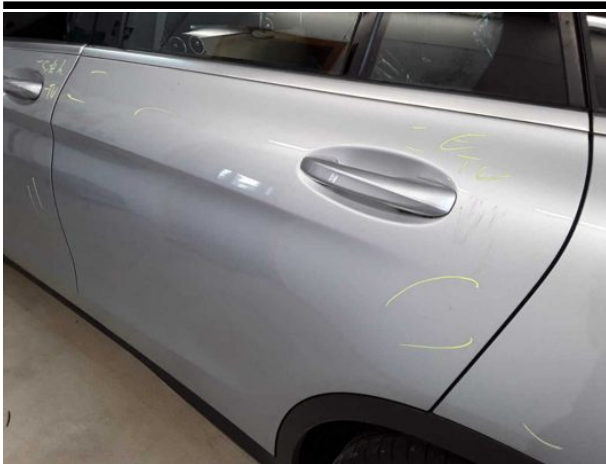
Beschädigung #14: Stossfänger vorn: Stossfänger vorn - verkratzt / verschürft - instandsetzen und lackieren

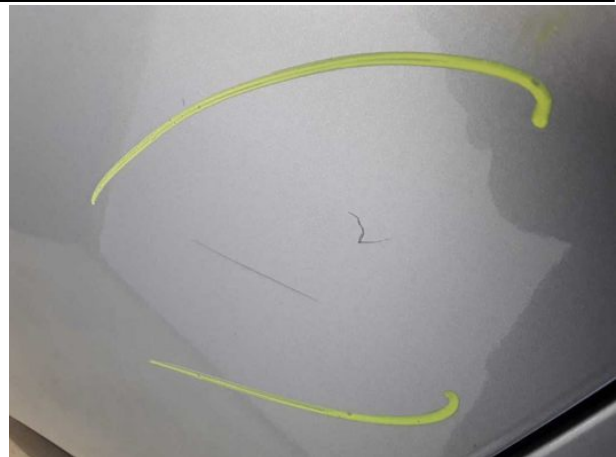
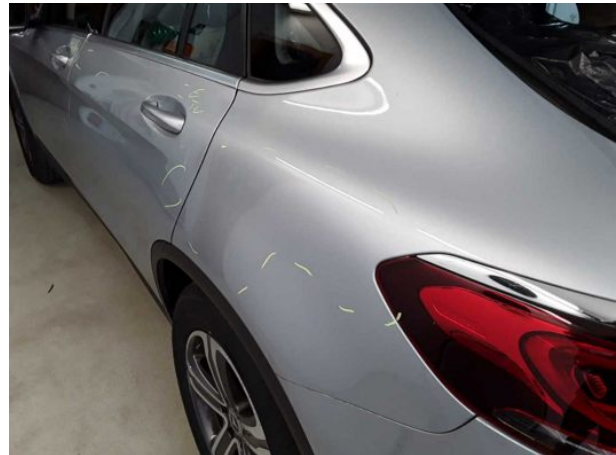
Beschädigung #15: Tür hinten links: Tür - verkratzt / verschürft - instandsetzen und lackieren

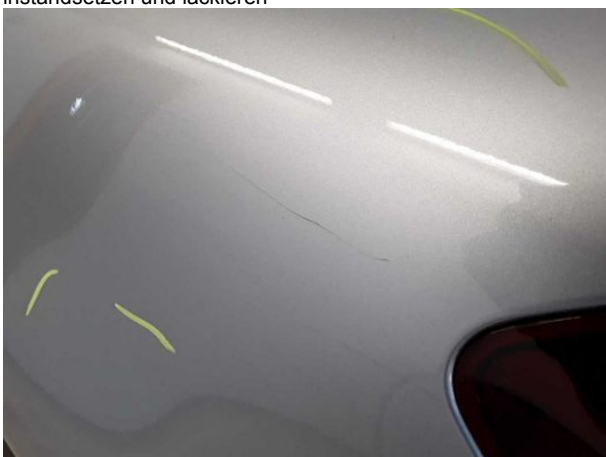
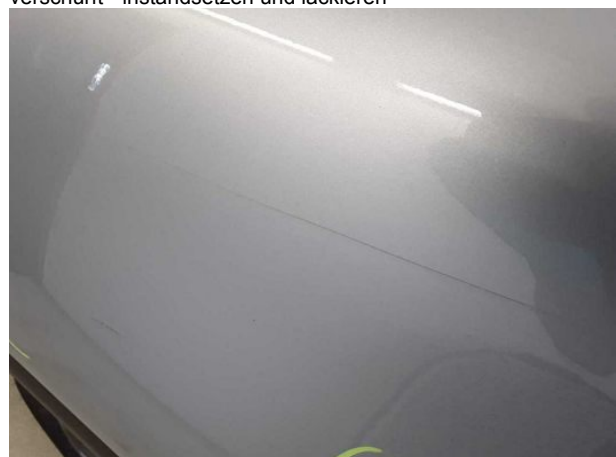
Beschädigung #16: Seitenwand links: Seitenwand - verkratzt / verschürft - instandsetzen und lackieren

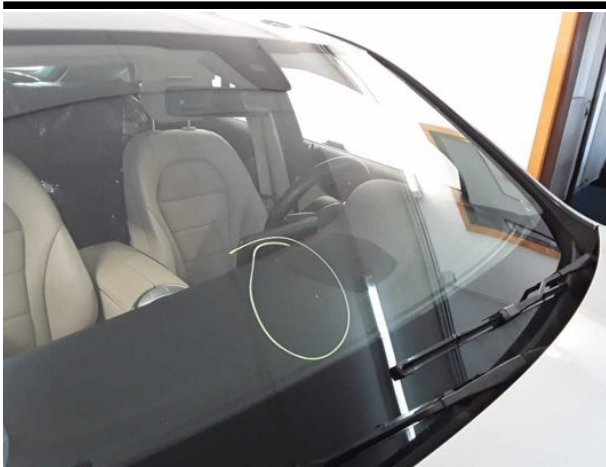
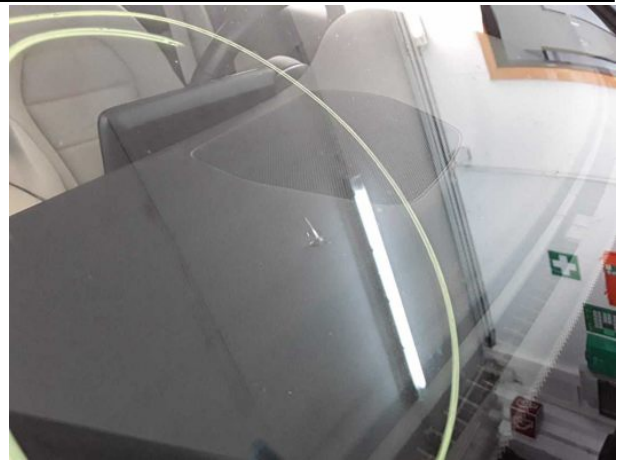
Beschädigung #17: Verglasung: Frontscheibe (Rissbildung) - erneuern
