Lynk & Co 01

Informazioni Veicolo

Marca:	Lynk & Co	Targa:	-
Cambio:		Colore esterno:	Blu scuro
Modello:	01	N. Telaio:	L6TCX2E79PE047939
Carburante:	Ibrido plug-in	Potenza:	
Versione:		Data di immatricolazione	25/05/2023
Chilometraggio:	57798 km	Numero di porte:	5

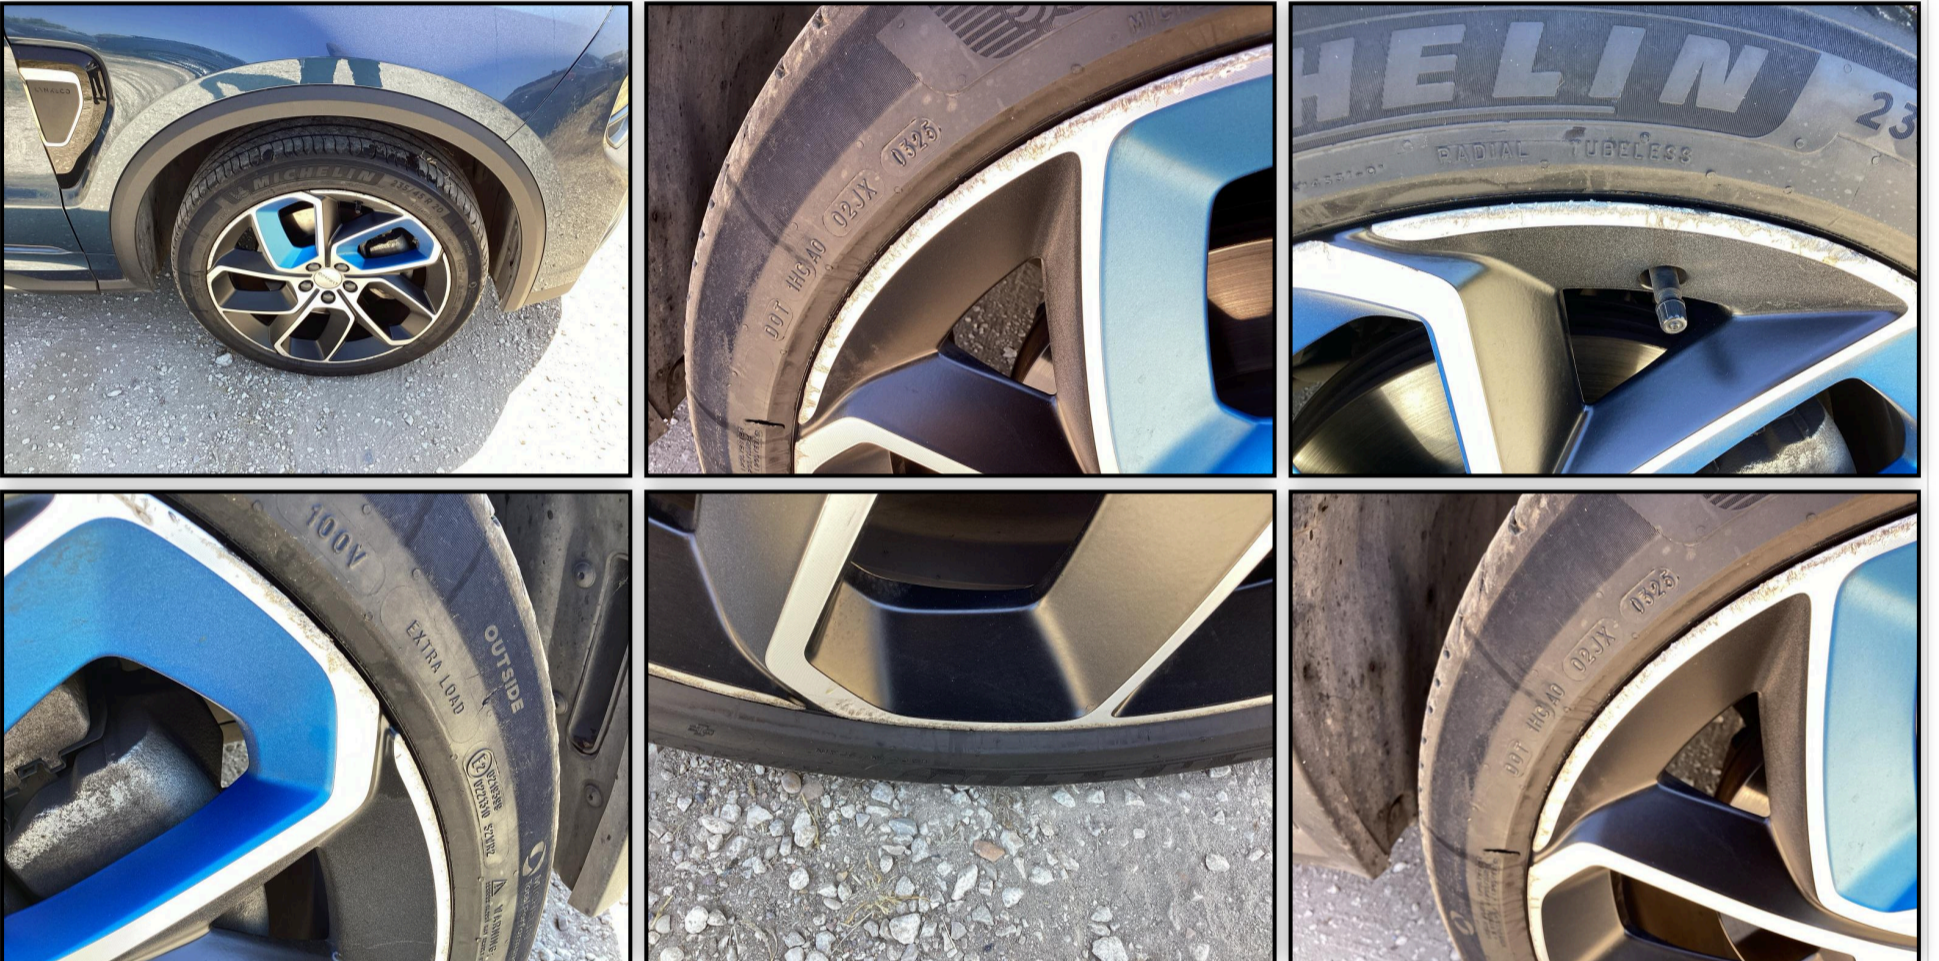
Cerchio in lega ant. Dx

Graffiature

Riparare / sostituire (somma forfettaria)

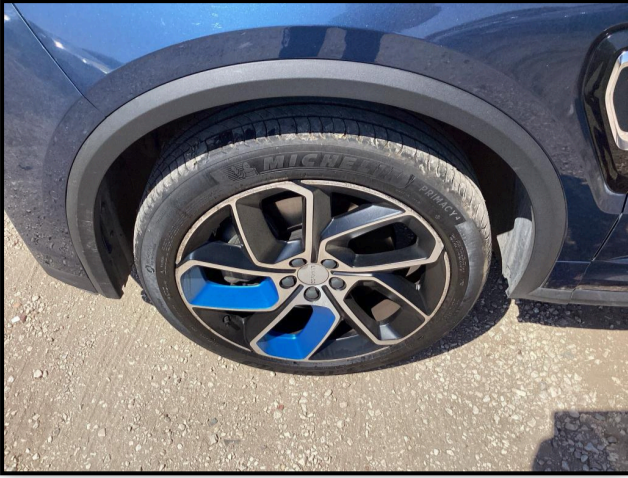
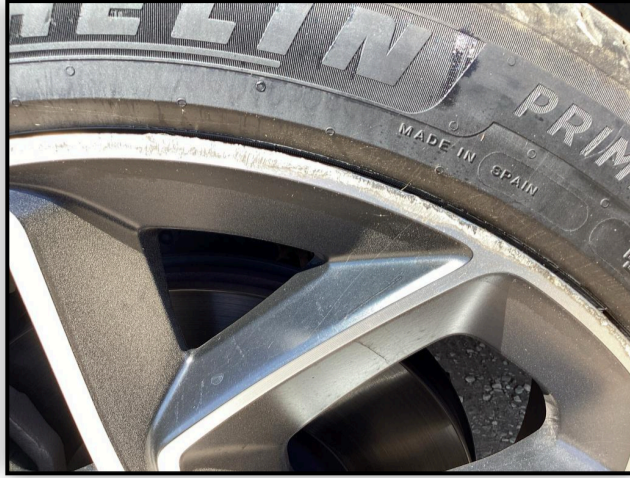
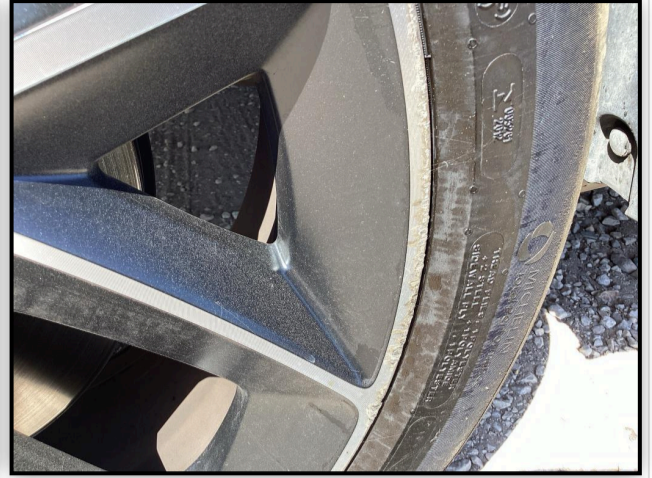
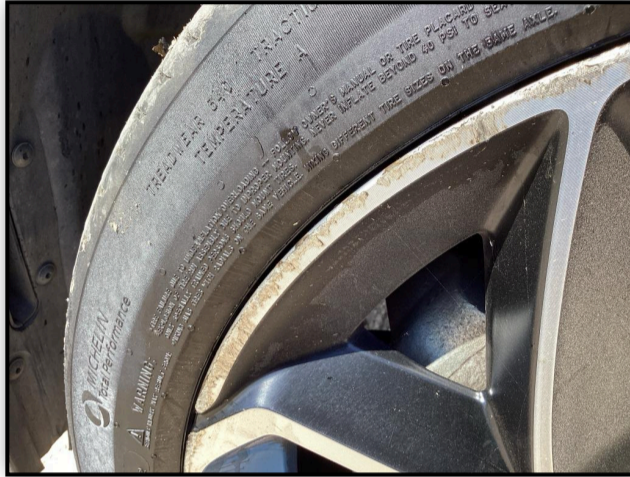
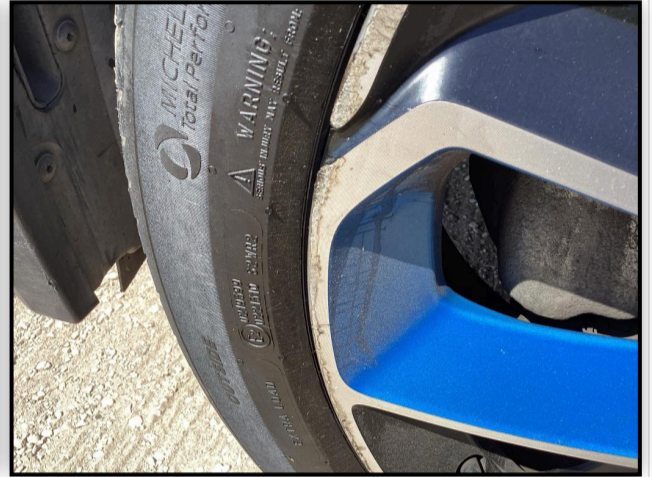
Cerchio in lega ant. Sx

Graffiature

Riparare / sostituire (somma forfettaria)

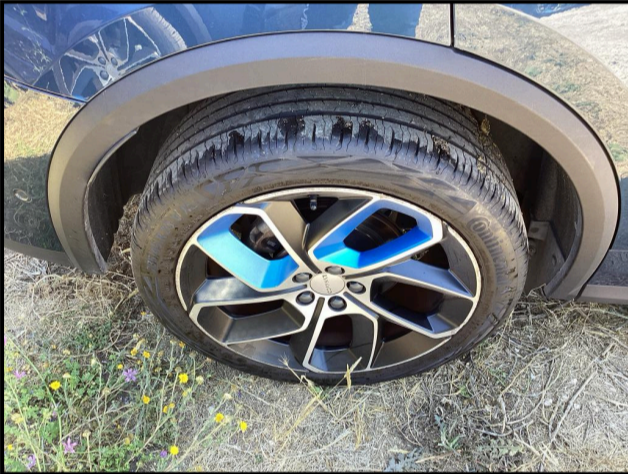
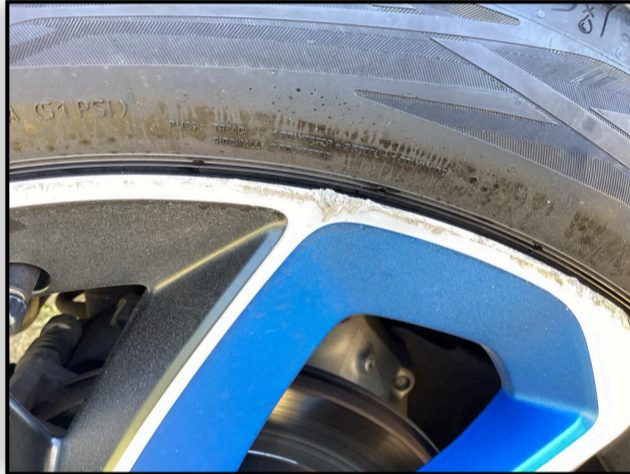
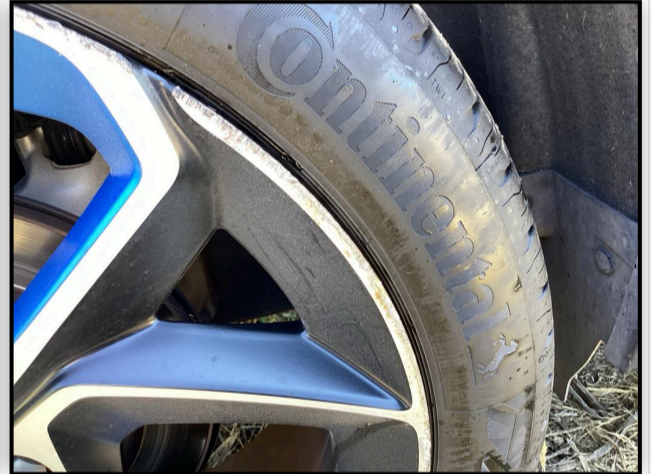
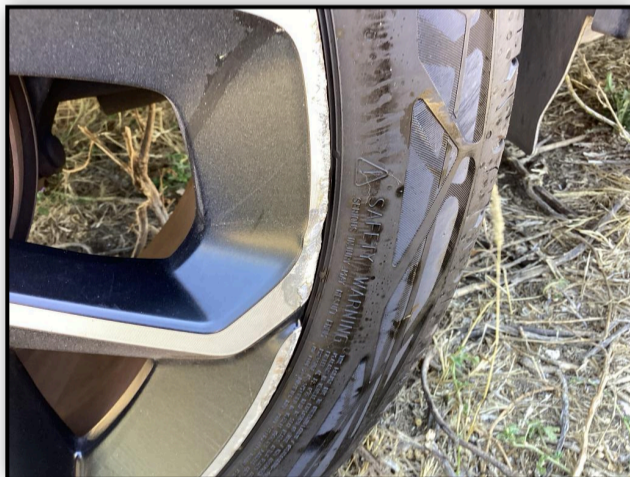
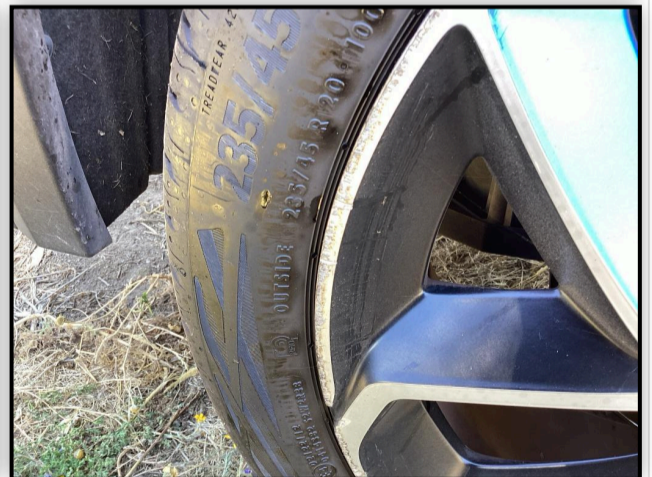
Cerchio in lega post. Dx

Graffiature

Riparare / sostituire (somma forfettaria)

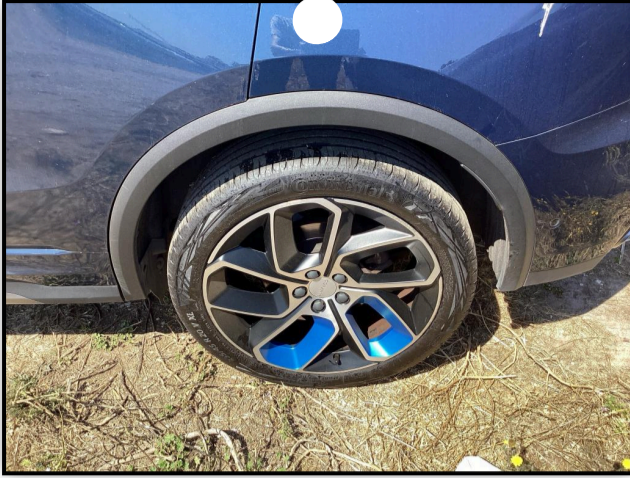
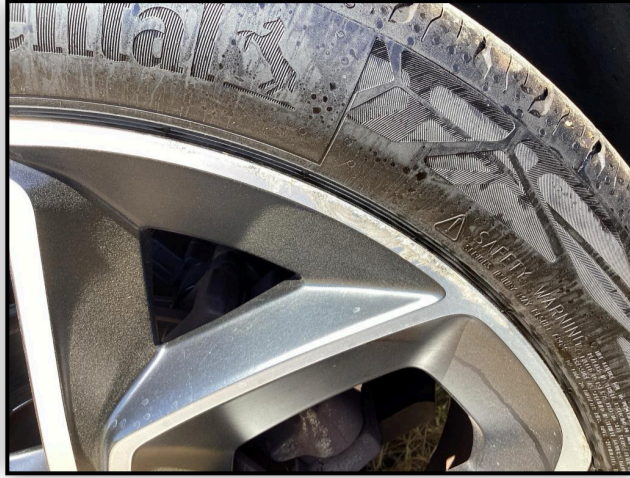
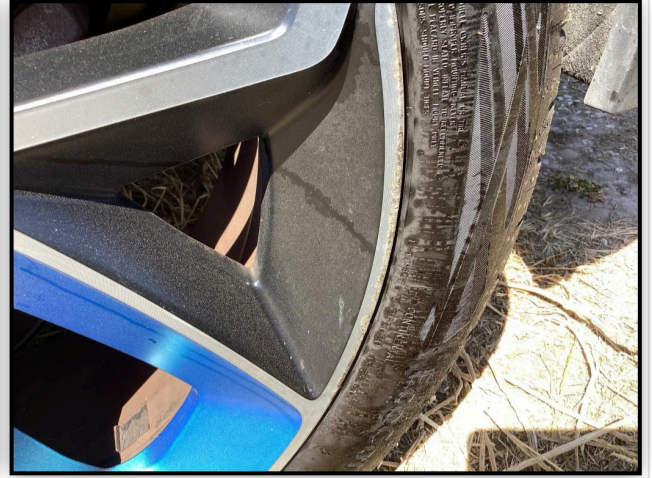
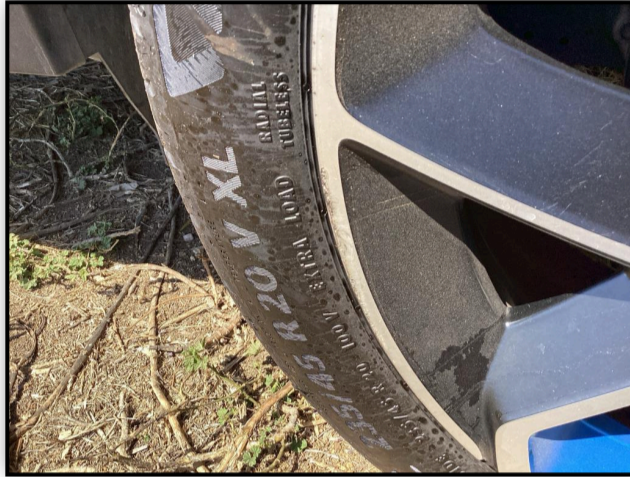
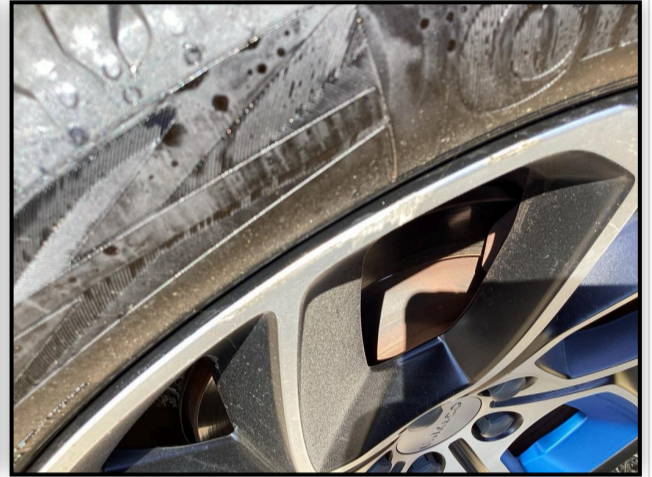
Cerchio in lega post. Sx

Graffiature

Riparare / sostituire (somma forfettaria)

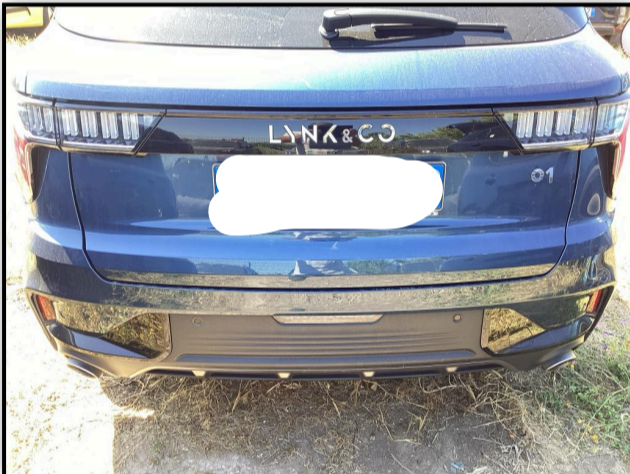
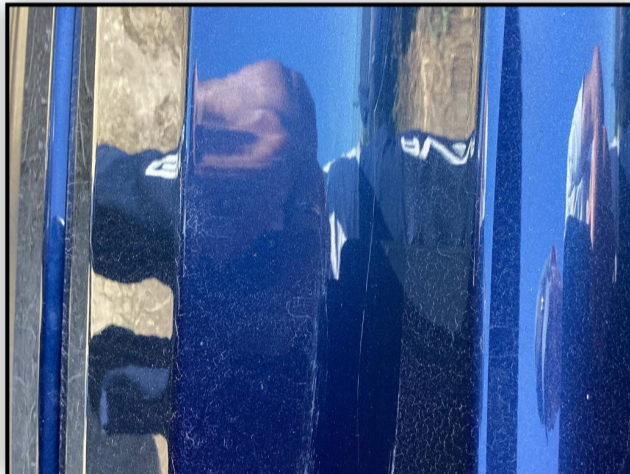
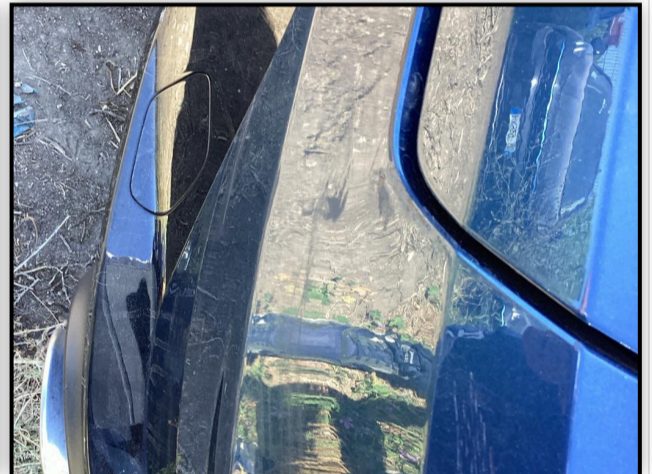
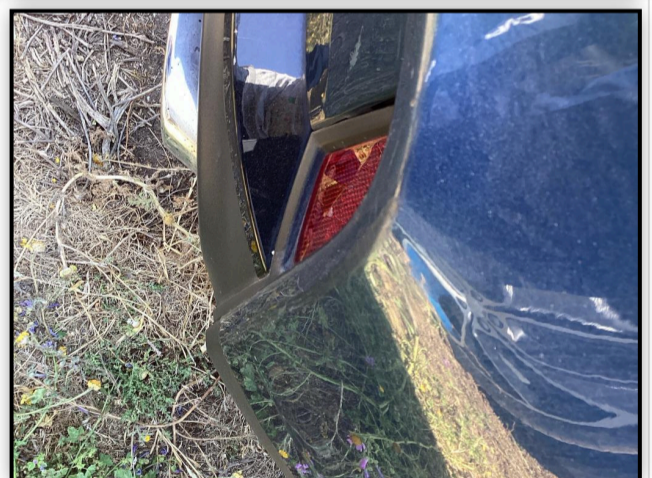
Cofano Post.

Graffiature

Verniciatura

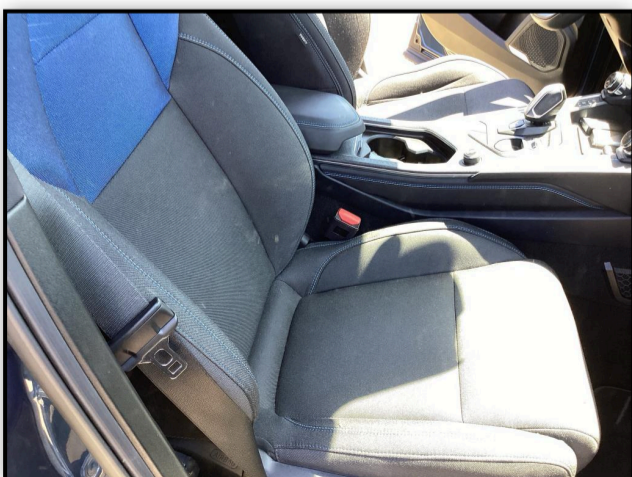
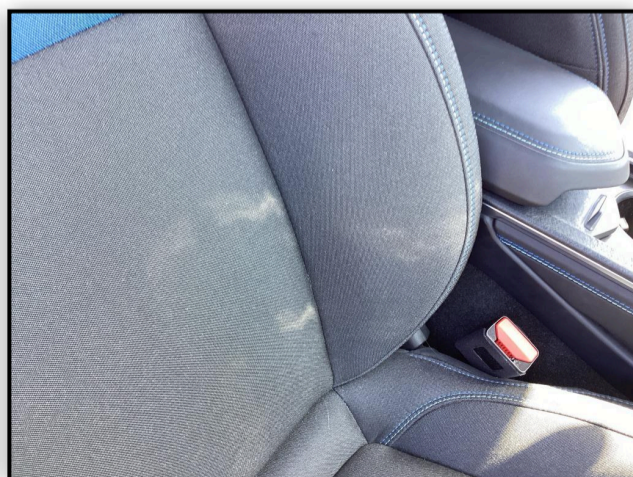
Interno veicolo

Sporco

Pulizia chimica

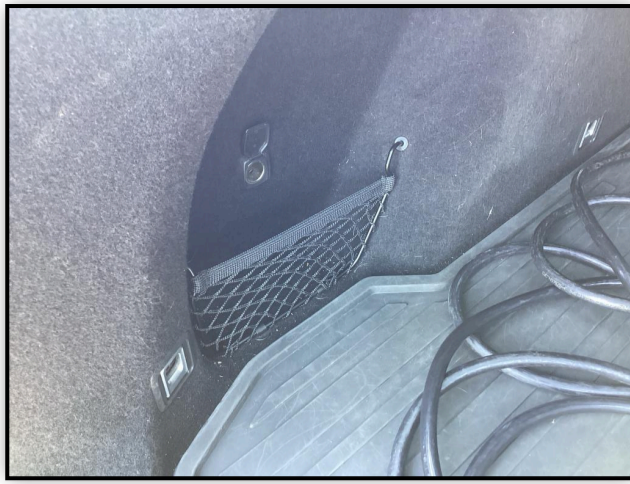
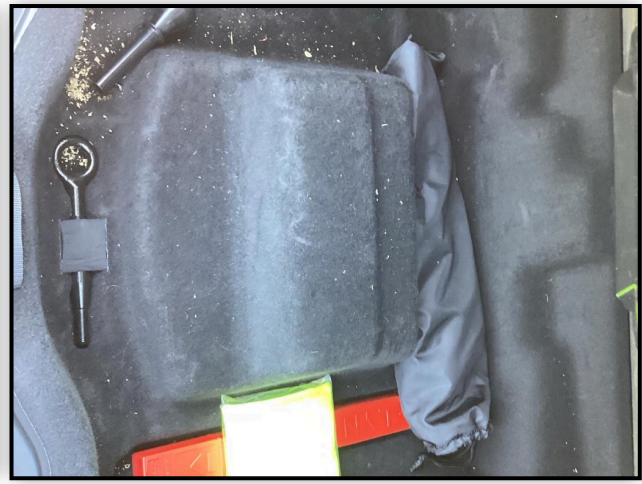
Kit di riparazione pneumatici

Mancanza

Riparare / sostituire (somma forfettaria)

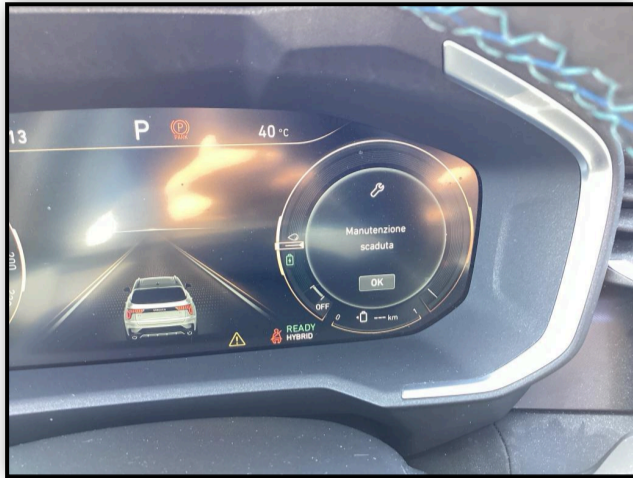
Manutenzione

Mancanza

Eseguire

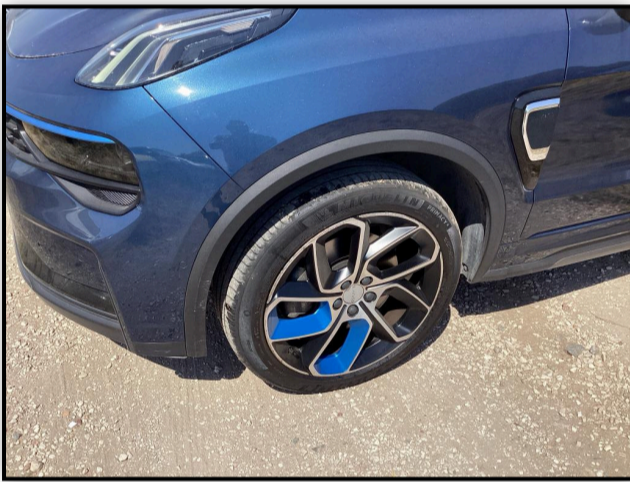
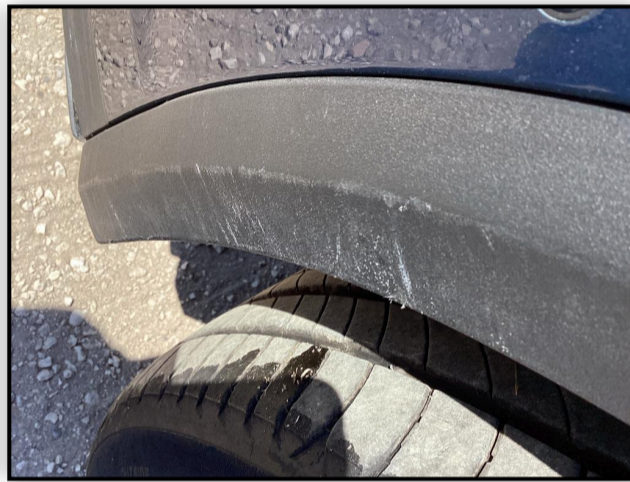
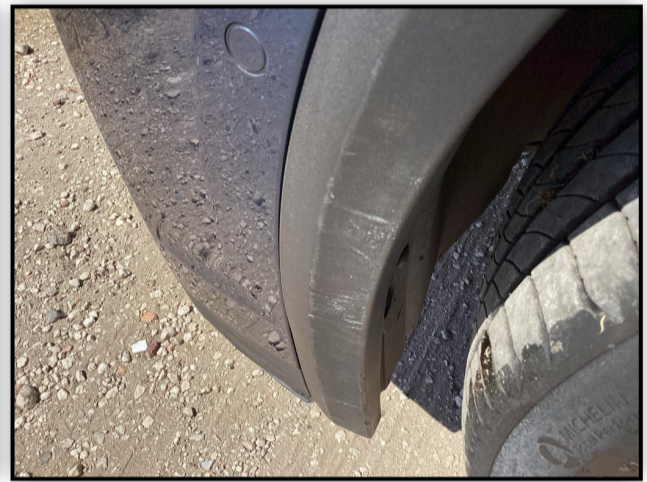
Modanatura arco passaruota ant. Sx

Graffiature

Sostituire

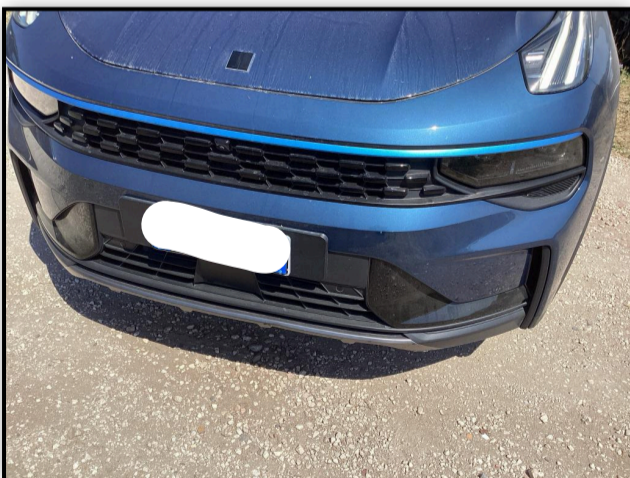
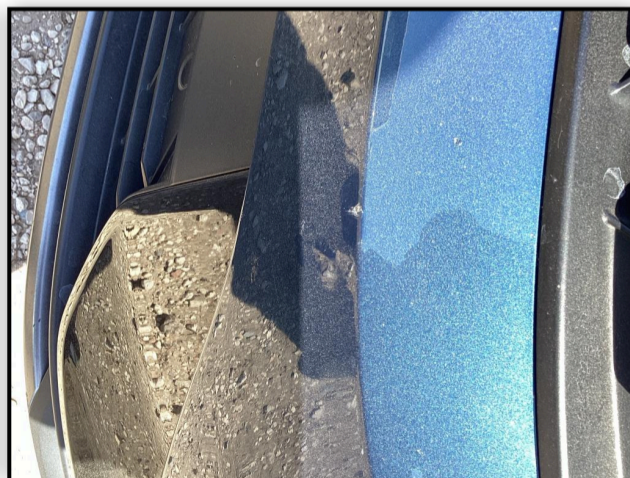
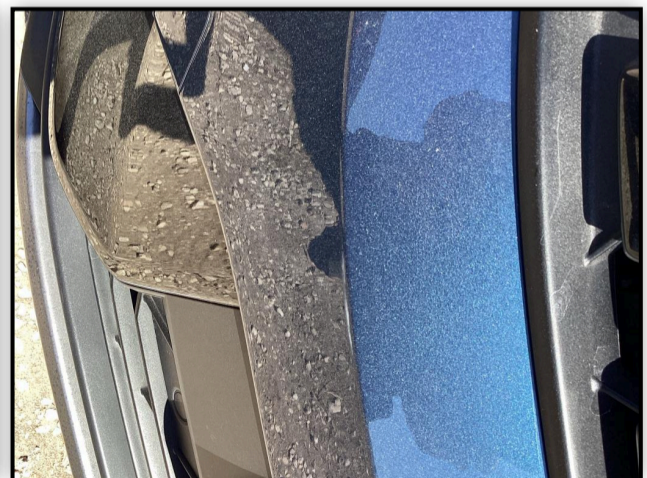
Paraurti ant.

Graffiature

Verniciatura

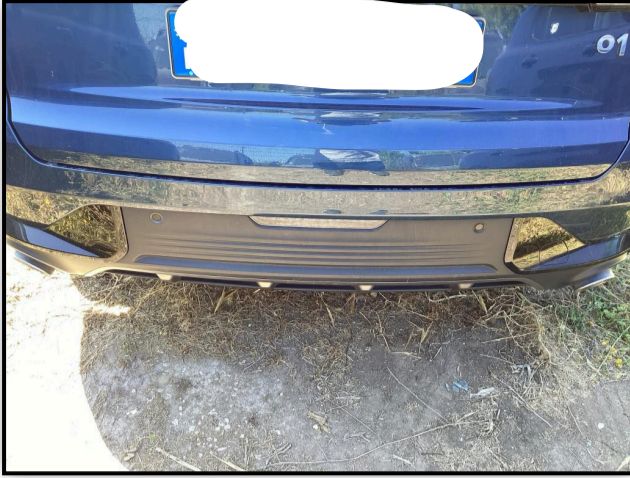
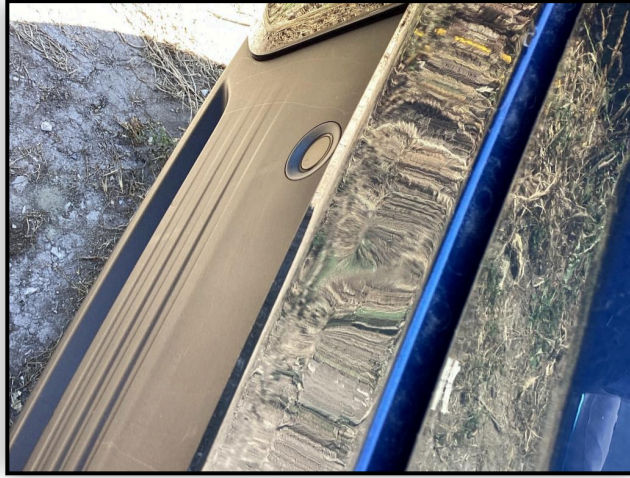
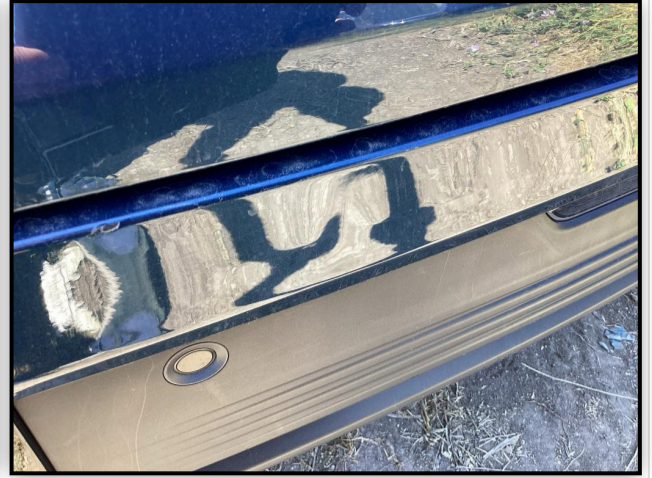
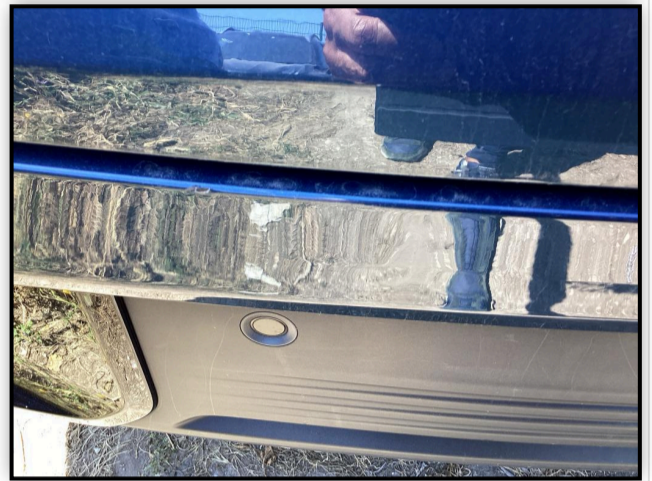
Paraurti post.

Deformato / Forzato

Sostituire e dipingere

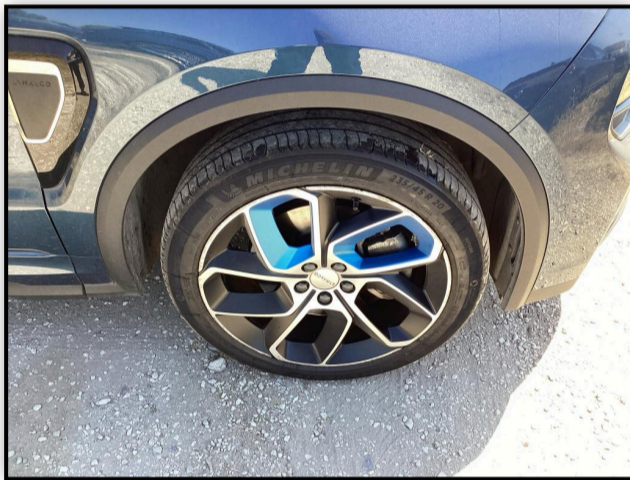
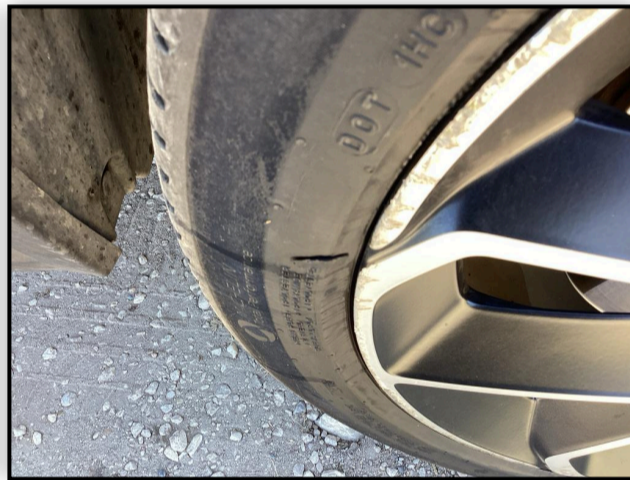
Pneumatico ant. Dx

Strappo/tagliato

Sostituire

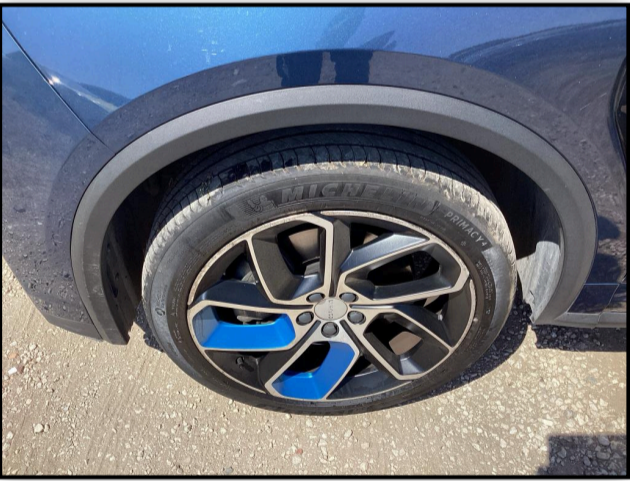
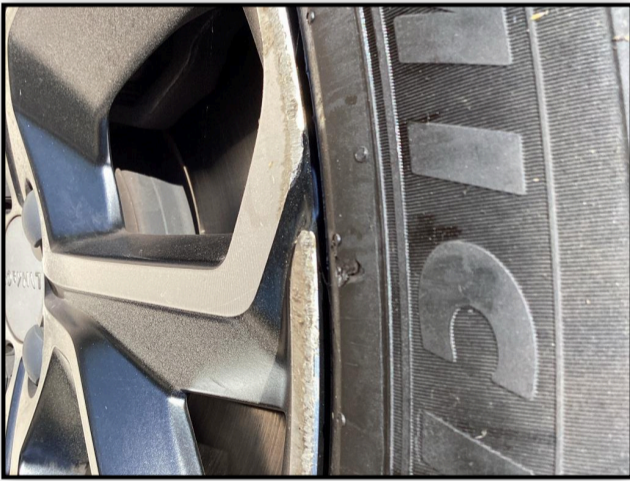
Pneumatico ant. Sx

Strappo/tagliato

Sostituire

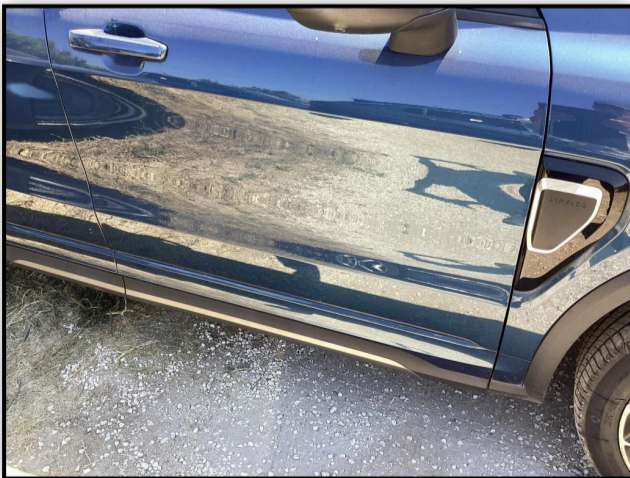
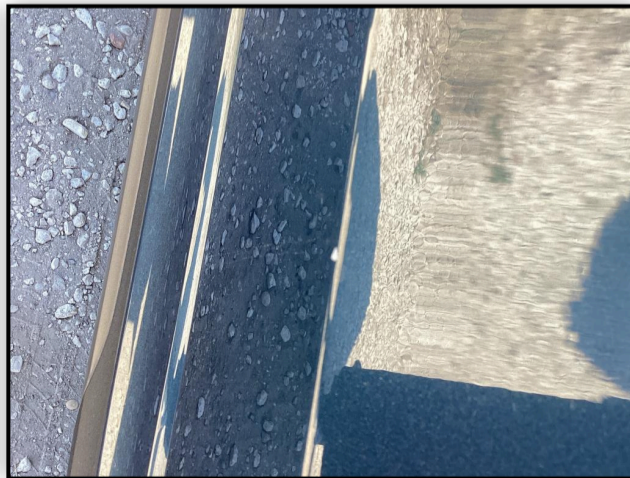
Porta ant. Dx

Graffiature

Verniciatura

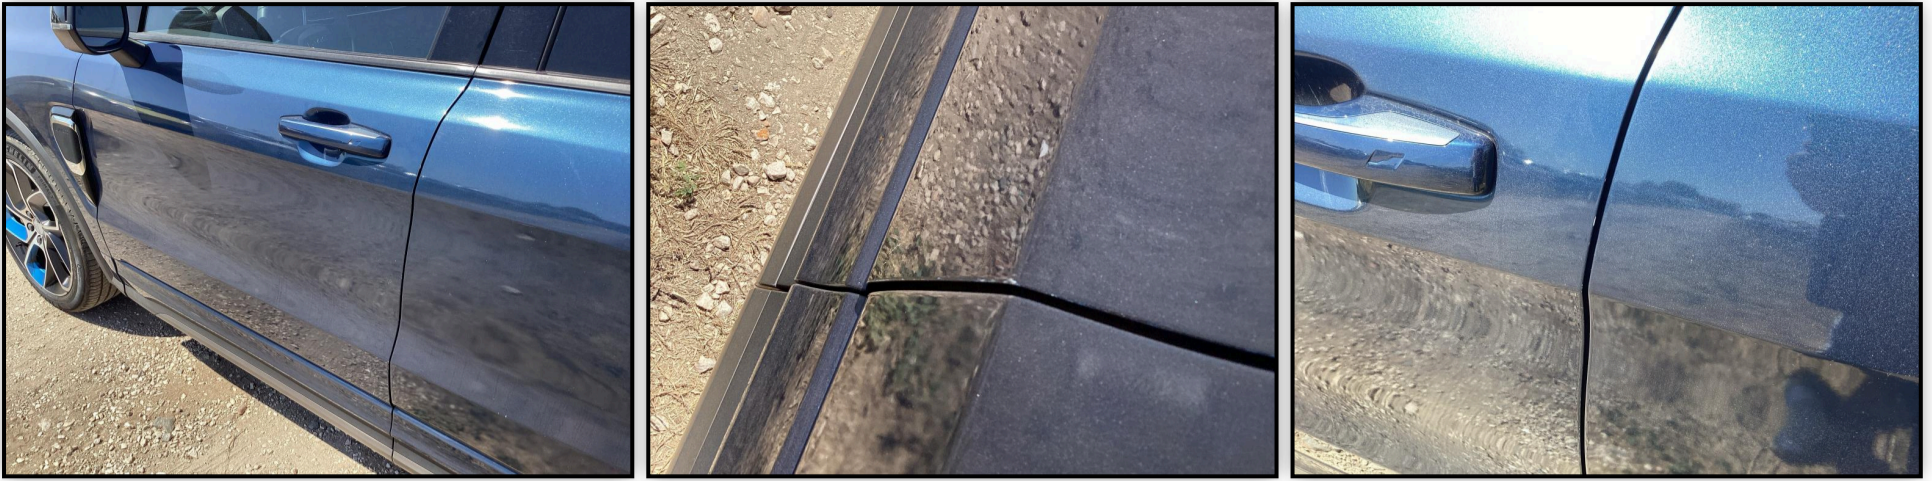
Porta ant. Sx

Graffiature
Verniciatura
Sinistra

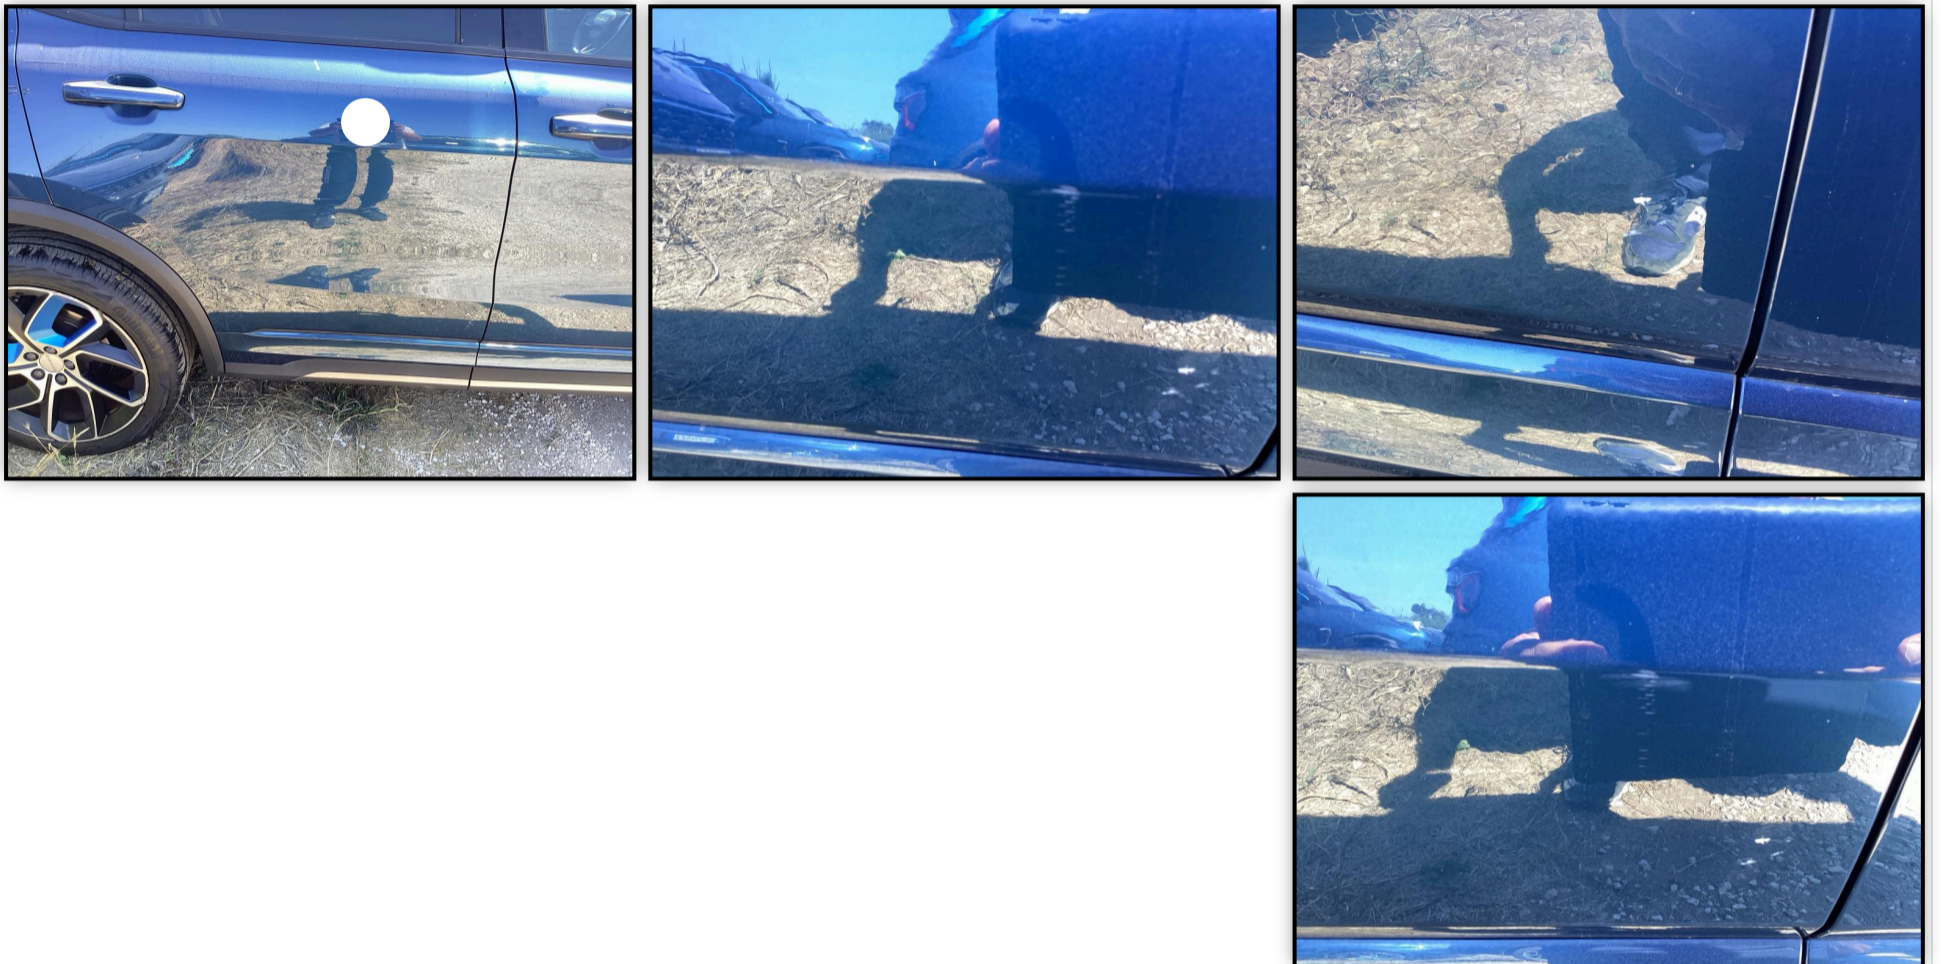
Porta post. Dx

Graffiature
Verniciatura
Destra

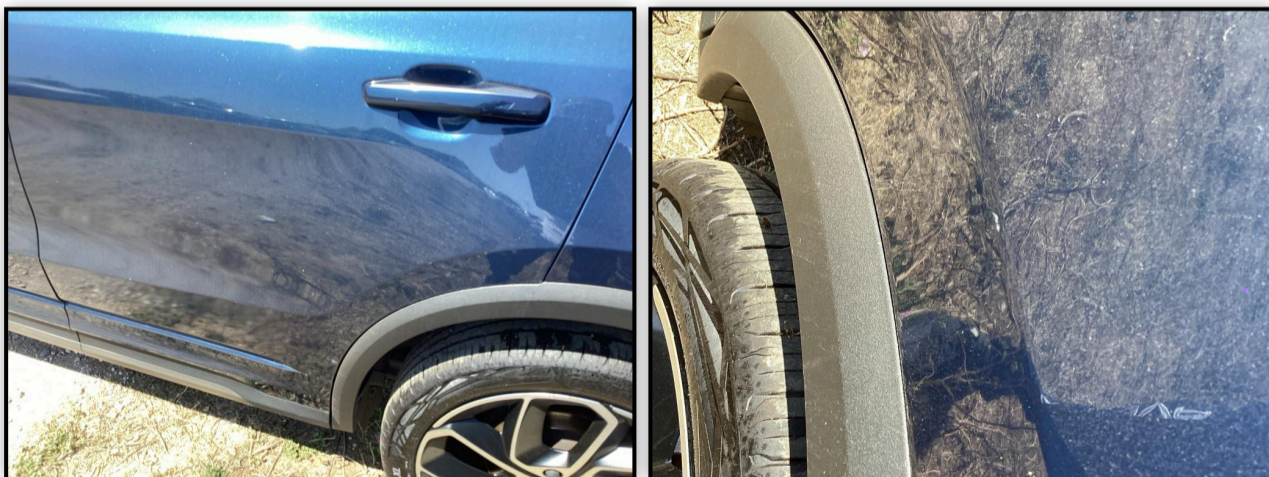
Porta post. Sx

Ammaccatura
Riparare e dipingere
Sinistra

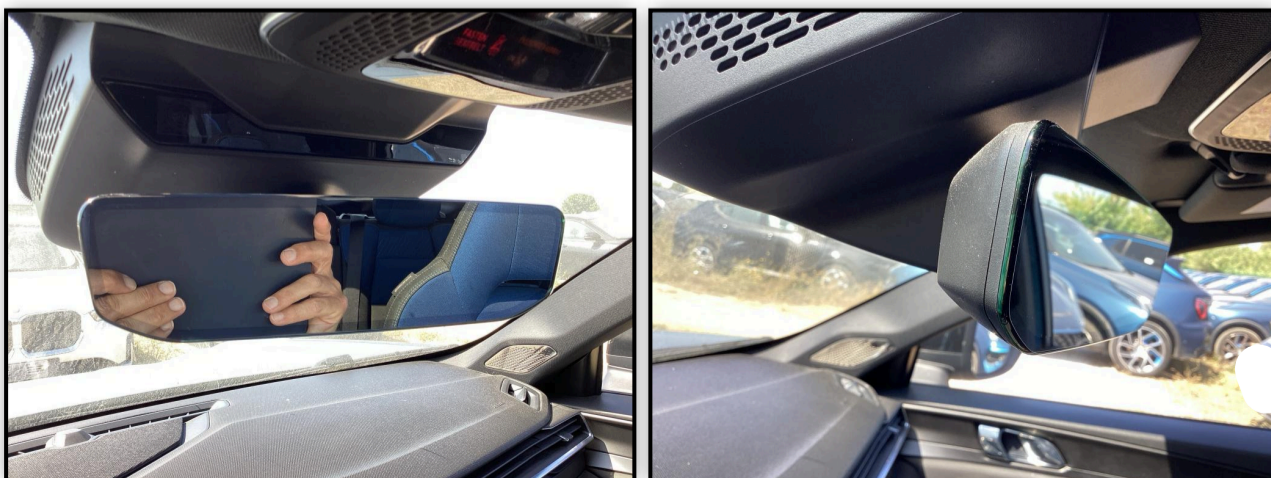
Specchio int

Mancanza
Sostituire
Interni

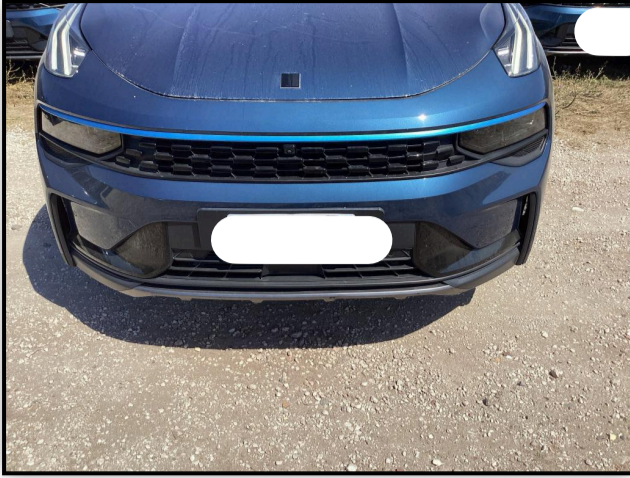
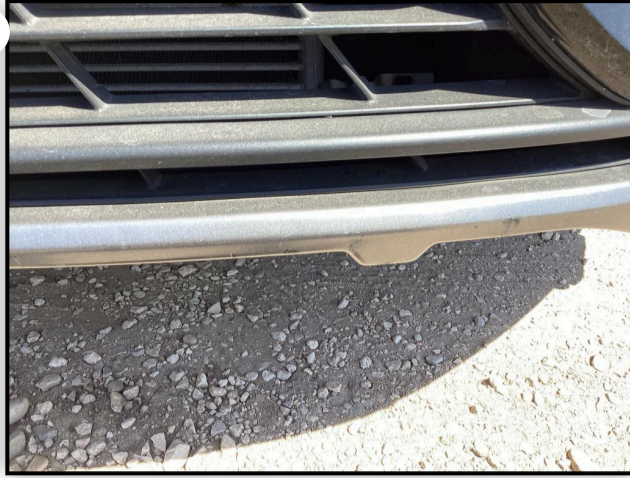
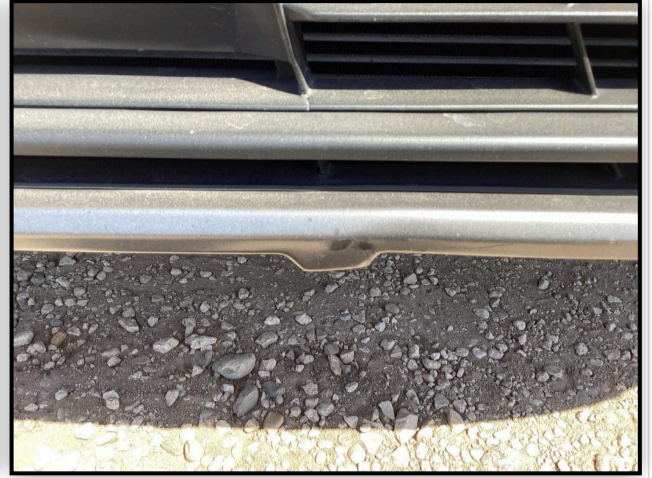
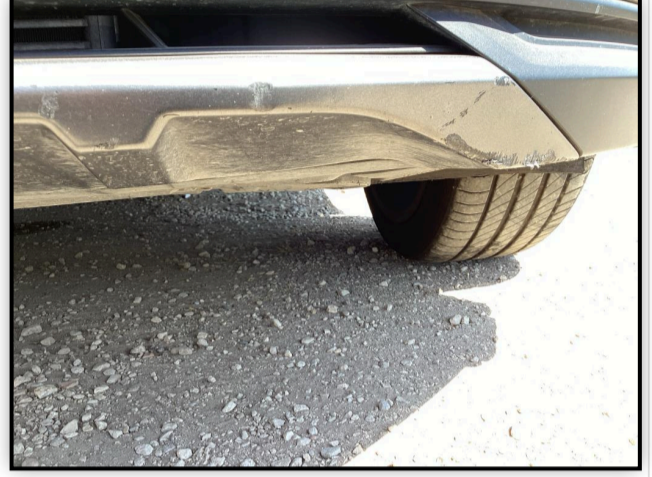
Spoiler paraurti ant.

Rotto
Sostituire
Davanti
