## Fahrzeugbeschreibung

**Fahrzeug:** BMW 1er-Reihe 118i Advantage Schräghecklimousine 5-türig 1499 ccm 136 PS / 100 KW bleifrei 6-Gang Manuell

## Zustandsbericht

Besichtigungsdatum: 15.06.2026  
**Protokollnummer: 45933002**  
Anlieferungsdatum: 15.06.2026

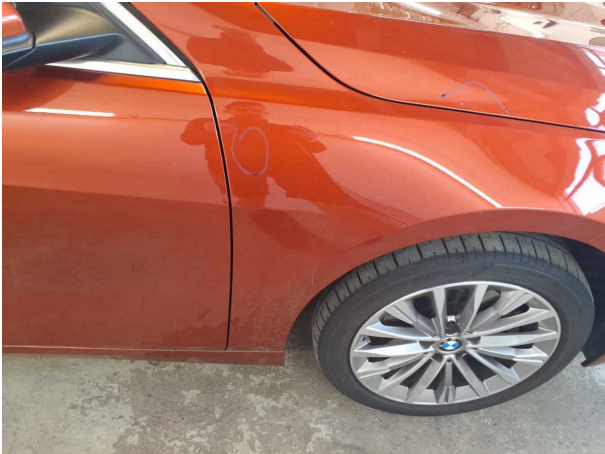
Nr.	Bauteilgruppe	Beschreibung
1	Kotflügel rechts	Kotflügel rechts - Delle / Lackschaden - Smart Repair
2	Motorhaube	Motorhaube - verkratzt / verschürft - Smart Repair
3	Tür hinten rechts	Tür - verkratzt / verschürft - instandsetzen und lackieren

**Beschädigung #1:** Kotflügel rechts: Kotflügel rechts - Delle / Lackschaden - Smart Repair

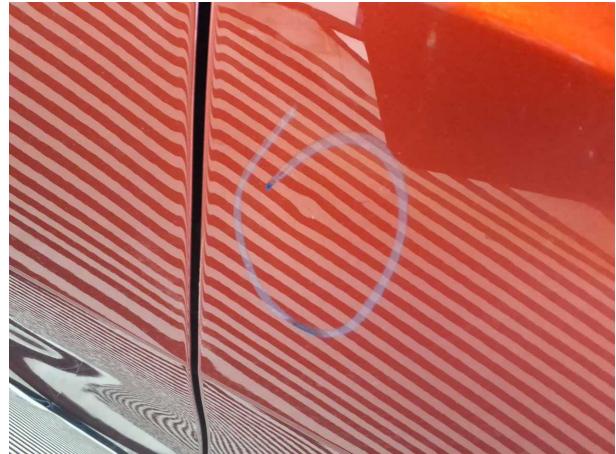
**Beschädigung #1:** Kotflügel rechts: Kotflügel rechts - Delle / Lackschaden - Smart Repair

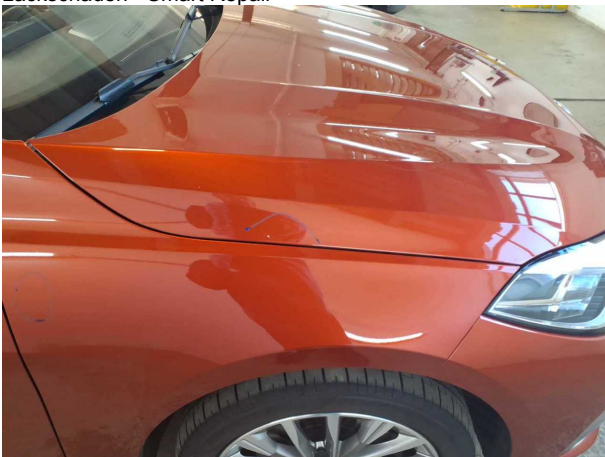
**Beschädigung #2:** Motorhaube: Motorhaube - verkratzt / versch...  
- Smart Repair

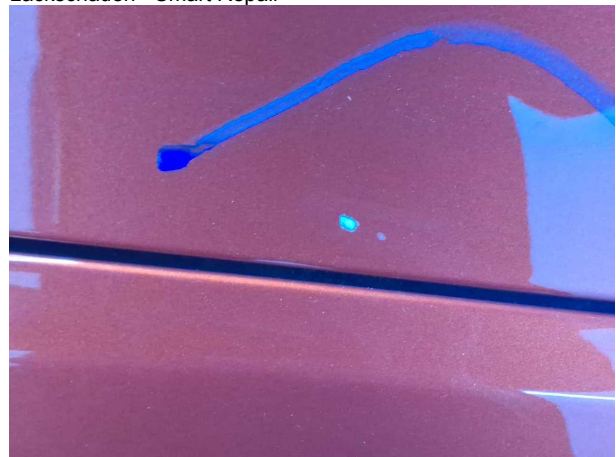
**Beschädigung #2:** Motorhaube: Motorhaube - verkratzt / versch...  
- Smart Repair

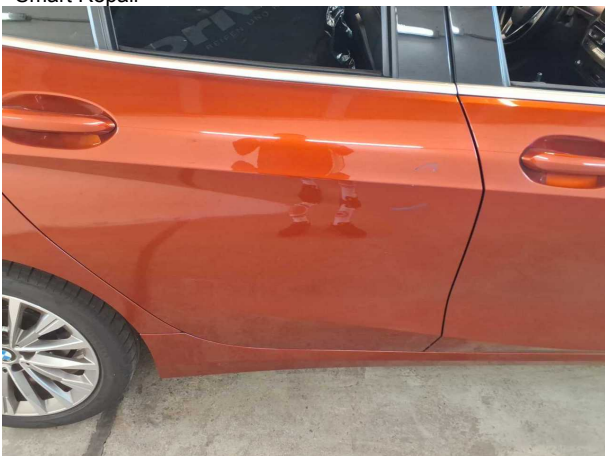
**Beschädigung #3:** Tür hinten rechts: Tür - verkratzt / versch...  
- instandsetzen und lackieren

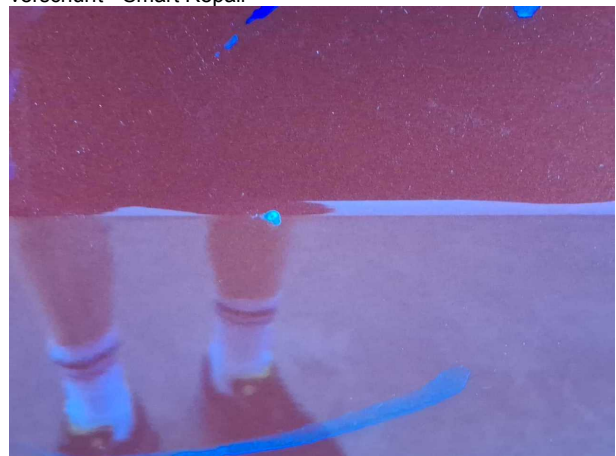
**Beschädigung #3:** Tür hinten rechts: Tür - verkratzt / versch...  
- instandsetzen und lackieren

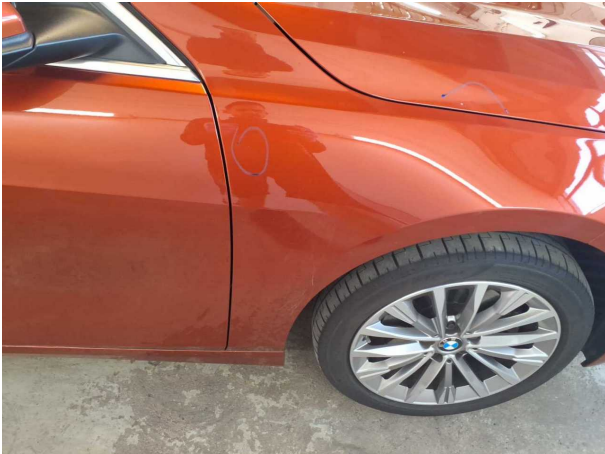
No.	Component group	Description
1	Mudguard - right side	Mudguard - right side - Dent / paintcoat damage - Smart repair
2	Bonnet	Bonnet - Scratched - Smart repair
3	Door - rear right side	Door - Scratched - Repair and paint

**Damage #1:** Mudguard - right side: Mudguard - right side - Dent / paintcoat damage - Smart repair

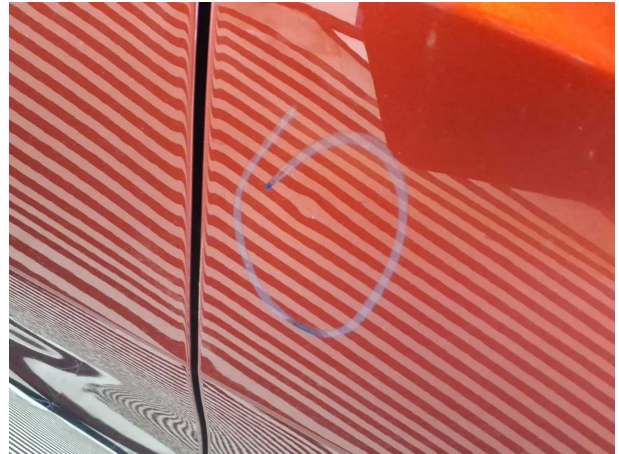
**Damage #1:** Mudguard - right side: Mudguard - right side - Dent / paintcoat damage - Smart repair

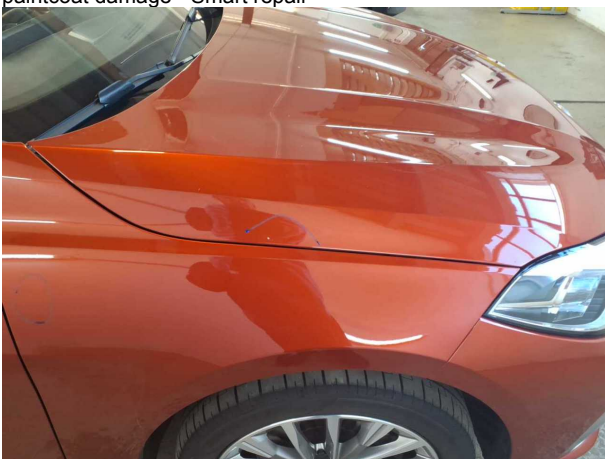
**Damage #2:** Bonnet: Bonnet - Scratched - Smart repair

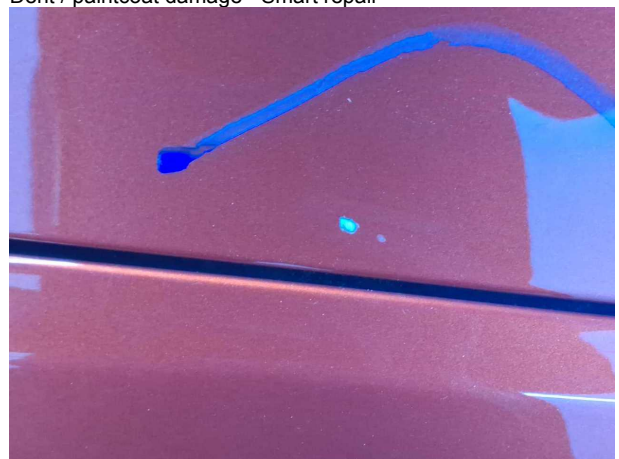
**Damage #2:** Bonnet: Bonnet - Scratched - Smart repair

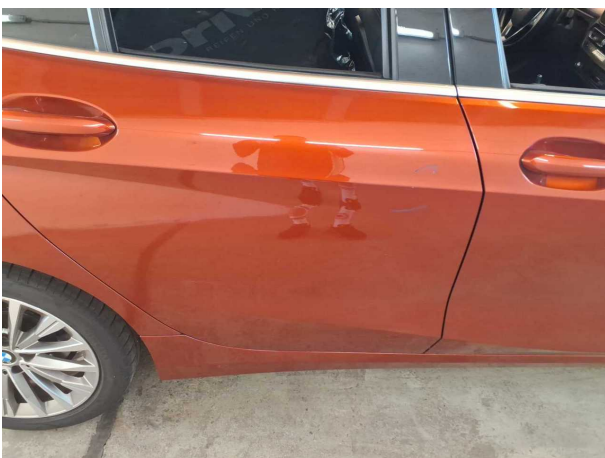
**Damage #3:** Door - rear right side: Door - Scratched - Repair and paint

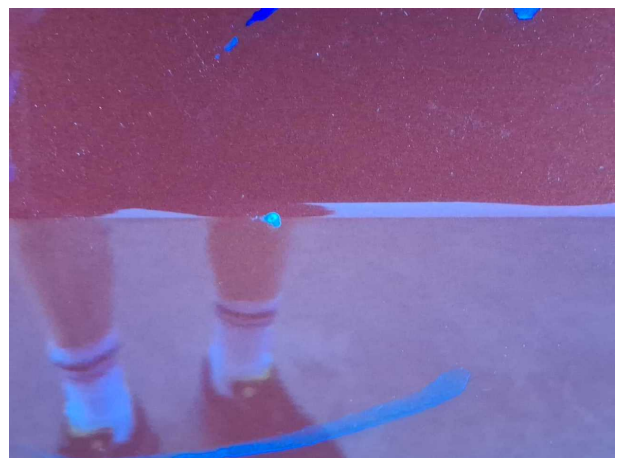
**Damage #3:** Door - rear right side: Door - Scratched - Repair and paint
