Zustandsbericht

Protokollnummer: 45682433
Auftrags-Nr / Referenz: 26435614
Besichtigungsdatum: 13.05.2026

Hersteller / Modell	Renault Trafic ENERGY dCi 145 L1H1 3,0t Komfort		
Kennzeichen	LÖ-KM 9014	Fahrgestellnummer	VF1FL000467562208
Erstzulassung	22.06.2021	Laufleistung (abgelesen)	48.707 km
HSN/TSN	3333 / BMD 00737	Kraftstoffart / Zylinder	Diesel / 4
Fahrzeugart	Transporter	Antriebsart	Frontantrieb
Schadstoffklasse	EURO6;WLTP;CI;PI/CI;N1 III,...	Getriebe / Anzahl Gänge	Manuell
Farbe	TEINTE CAISSE BLANC GL...	Besichtigungszustand	bedingt: Licht/Nässe/Schmutz
Leistung / Hubraum	107 kW / 1.997 ccm	Nächste HU	08/2027
Wartungsheft / Nachweis	nicht vorhanden	Restlauf bis Service	1 Monat(e)
Letzte Wartung	06/2024 bei 31.941 km	Polsterart	Stoff
Vorschaden	Keine Feststellbar	Polsterfarbe	Anthrazit-Schwarz
Nachlackierung	Keine Feststellbar	zul. Gesamtgewicht	2.835 kg
Dokumente	ZB I vorhanden	Anzahl Halter	unbekannt
Schlüssel soll/list	2/2	Anzahl Sitze / Türen	3 / 3
Vertragsnummer	50137069	Re-Import	Nein

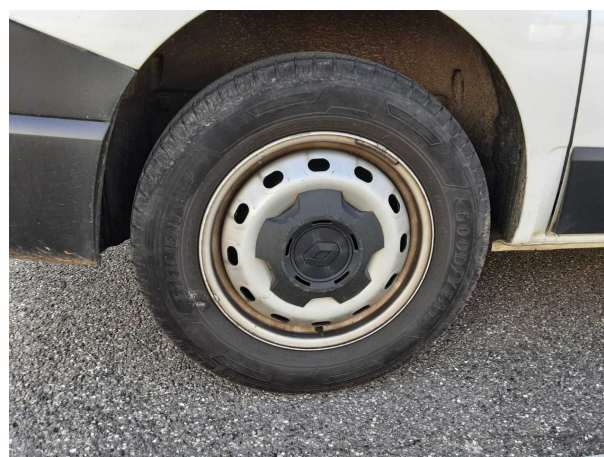
Abbildung 12: Montierte Bereifung

Montierte Bereifung Abweichend dem Auslieferungszustand.

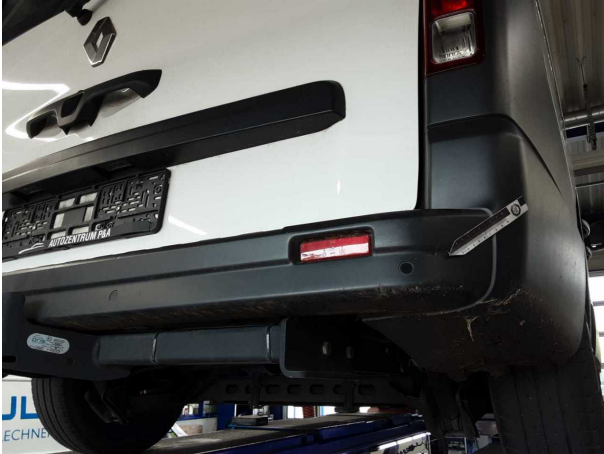
Nr.	Bauteilgruppe	Beschreibung
1	Stoßfänger hinten	Stoßfänger hinten (unlackiert) - verkratzt / verschürft - Wertminderung
2	Stoßfänger vorn	Stoßfänger vorn (unlackiert) - verkratzt / verschürft - Wertminderung

Beschädigung #1: Stossfänger hinten: Stossfänger hinten (unlackiert) - verkratzt / verschürft - Wertminderung

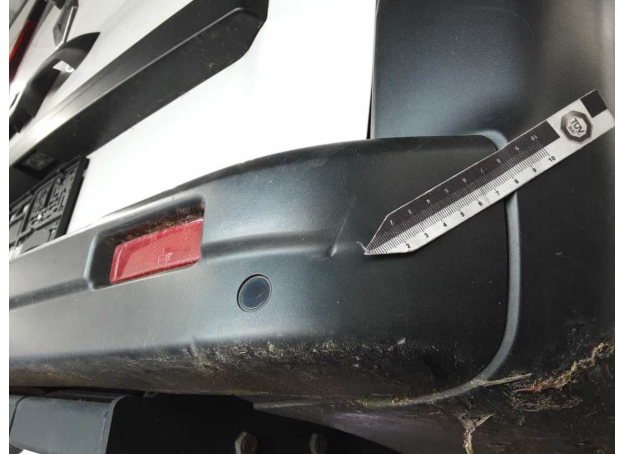
Beschädigung #1: Stossfänger hinten: Stossfänger hinten (unlackiert) - verkratzt / verschürft - Wertminderung

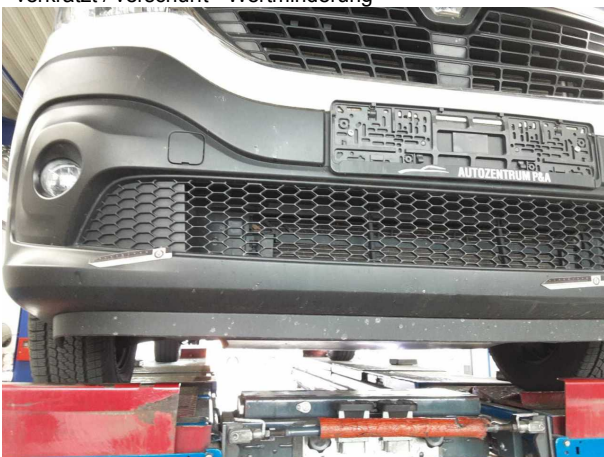
Beschädigung #2: Stossfänger vorn: Stossfänger vorn (unlackiert) - verkratzt / verschürft - Wertminderung

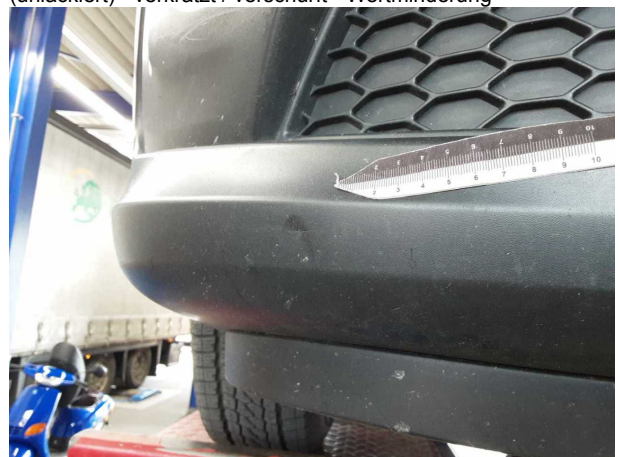
Beschädigung #2: Stossfänger vorn: Stossfänger vorn (unlackiert) - verkratzt / verschürft - Wertminderung

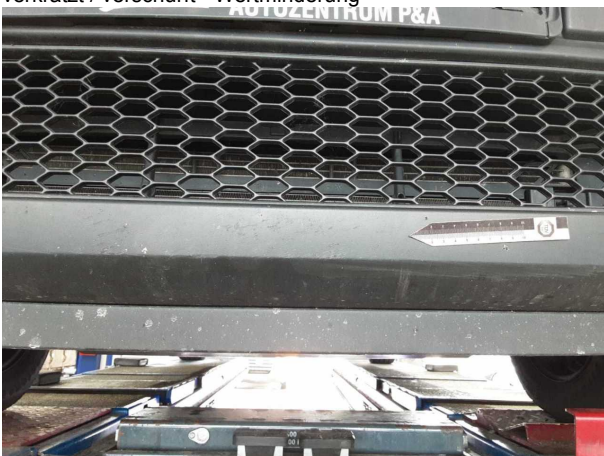
Beschädigung #2: Stossfänger vorn: Stossfänger vorn (unlackiert) - verkratzt / verschürft - Wertminderung

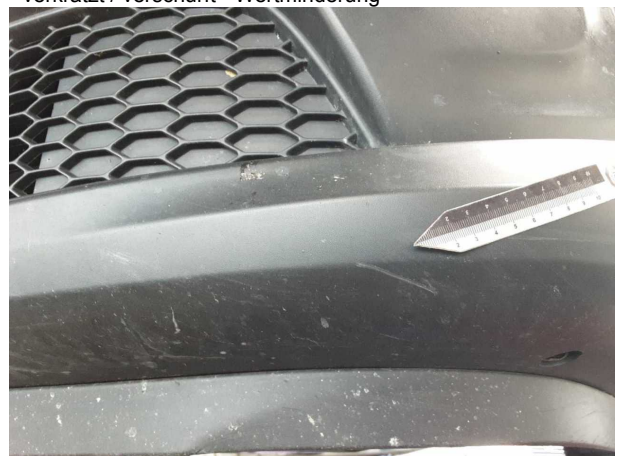
Beschädigung #2: Stossfänger vorn: Stossfänger vorn (unlackiert) - verkratzt / verschürft - Wertminderung
