## » Übersicht

| <b>Berichts-Nr:</b> | 10799646 |

| <b>Hersteller:</b> | Volkswagen |
| <b>Modell:</b> | Touran |

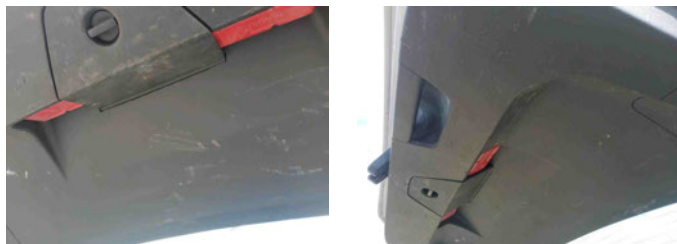
| Nr | Bauteil | Schadensbeschreibung | Reparaturempfehlung |
|---|---|---|---|
| 2 | Heckklappenverkleidung | Kratzer | Akzeptabel (Gebrauchsspur) |

## 2 - Heckklappenverkleidung - Kratzer - Akzeptabel (Gebrauchsspur)

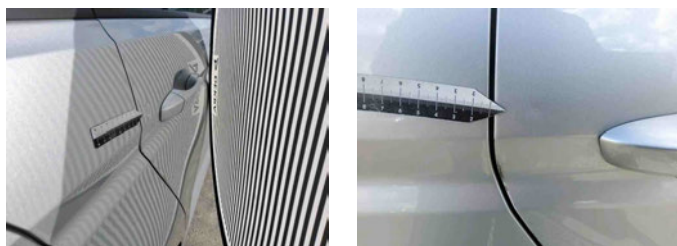
| Nr | Bauteil | Schadensbeschreibung | Reparaturempfehlung |
|---|---|---|---|
| 3 | Tür hinten rechts | Delle(n) und Kratzer | Akzeptabel (Gebrauchsspur) |

| Bauteil | Lack (µm) |
|---|---|
| Lackschichtdicke Tür hinten rechts (µm) | 215,0 |

## 3 - Tür hinten rechts - Delle(n) und Kratzer - Akzeptabel (Gebrauchsspur)

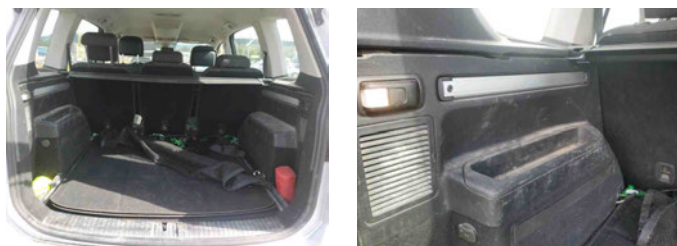
| Nr | Bauteil | Schadensbeschreibung | Reparaturempfehlung |
|---|---|---|---|
| 1 | Gepäcknetz | Fehlt | Ersetzen |

### 1 - Gepäcknetz - Fehlt - Ersetzen
