Auftrags-Nr: 1002452647
Besichtigt am: 18.05.2026 12:29
Berichts-Nr: 10621280
FIN: WVVZZZAWZPU064978

Fahrzeugkategorie:	Personenkraftwagen
Fahrzeugart:	Kompaktklasse
Hersteller:	Volkswagen
Modell:	Polo
HSN / TSN:	0603 / CPW
Erstzulassungsdatum:	26.05.2023
Laufleistung:	20.291 km
Nachweis Kilometerstand:	Abgelesen
Farbe:	Rauchgrau Metallic
Farbe Dach:	Rauchgrau Metallic
Antriebsart:	Frontantrieb
Motorisierung/Kraftstoff:	Benzin
Hubraum:	2.000 ccm
Leistung:	152 kW (207 PS)
Fahrzeuglänge:	
Fahrzeughöhe:	
Fahrzeugbreite:	
Zulässiges Gesamtgewicht:	
Radstand:	
Anzahl Achsen:	2
Zylinder:	4
Schadstoffklasse:	Euro 6
Anzahl Türen:	4
Anzahl Sitze:	5
Getriebe:	Automatik 7-Gang
Polsterart:	Alcantara
Interieurfarbe:	Titanschwarz/Titanschwarz/Schwarz/ Titanschwarz
Anzahl vorhandene Schlüssel:	2

Zustandsbericht

- Protokoll der Fahrzeugbewertung -

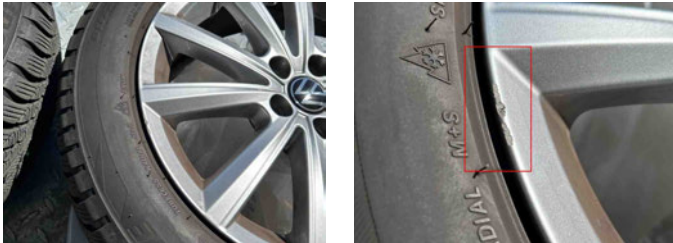
Nr	Bauteil	Schadensbeschreibung	Reparaturempfehlung
1	Alufelge vorne links	Kratzer	Lackieren

1 - Alufelge vorne links - Kratzer - Lackieren

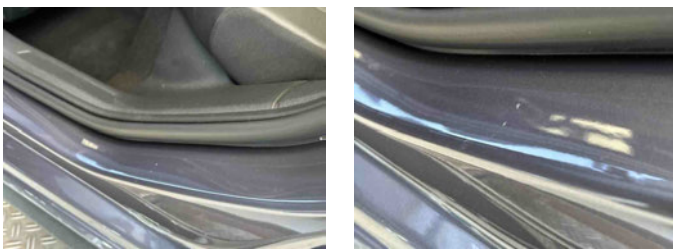
1 - Einstiegsschweller hinten links - Kratzer - Akzeptabel (Gebrauchsspur)

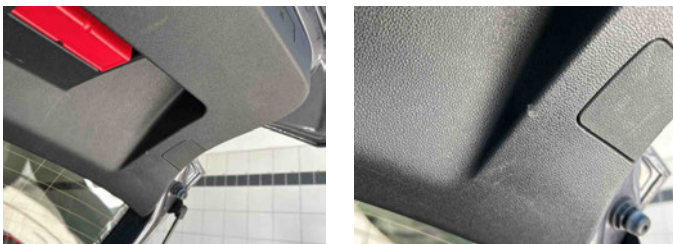
2 - Heckklappenverkleidung - Kratzer - Akzeptabel (Gebrauchsspur)

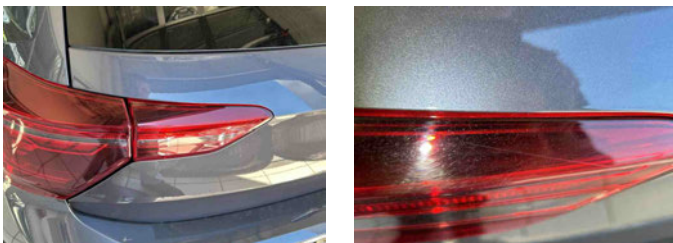
3 - Rücklicht Heckklappe links - Kratzer - Akzeptabel (Gebrauchsspur)
