# Zustandsbericht

<b>Hersteller / Modell</b>	Tesla Model 3 Langstreckenbatt. Allradantrieb Dual Motor		
<b>Kennzeichen</b>		<b>Fahrgestellnummer</b>	LRW3E7EB7NC497827
<b>Erstzulassung</b>	24.03.2022	<b>Laufleistung (abgelesen)</b>	158.259 km
<b>HSN/TSN</b>	1480 / AAR 00112	<b>Kraftstoffart / Zylinder</b>	Elektro / 0
<b>Fahrzeugart</b>	PKW Limousine	<b>Antriebsart</b>	Allradantrieb
<b>Schadstoffklasse</b>	2017/1151;WLTP;reine Elektrofz	<b>Getriebe / Anzahl Gänge</b>	Direktantrieb
<b>Farbe</b>	Blau Metallic	<b>Besichtigungszustand</b>	ausreichend
<b>Leistung / Hubraum</b>	153 kW / 0 ccm	<b>Nächste HU</b>	02/2027
<b>Wartungsheft / Nachweis</b>	digitaler Nachweis / vollständig	<b>Restlauf bis Service</b>	
<b>Letzte Wartung</b>		<b>Polsterart</b>	Leder
<b>Vorschaden</b>	Keine Feststellbar	<b>Polsterfarbe</b>	Weiß
<b>Nachlackierung</b>	Keine Feststellbar	<b>zul. Gesamtgewicht</b>	2.265 kg
<b>Dokumente</b>	ZB   vorhanden	<b>Anzahl Halter</b>	unbekannt

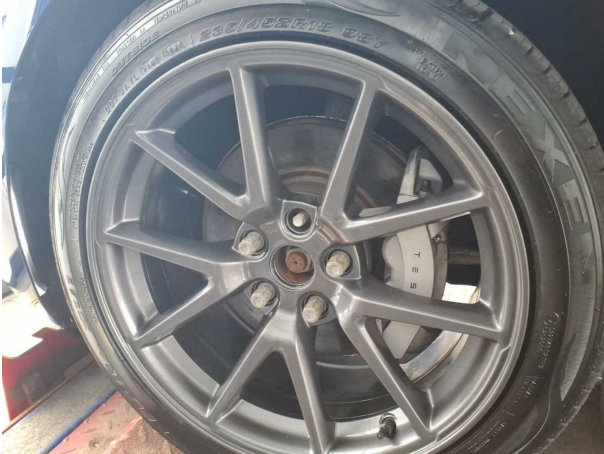
**Beschädigung #1:** Vorderachse: Radnabe links (Radbolzen inkl. Radmutter) - beschädigt - instandsetzen

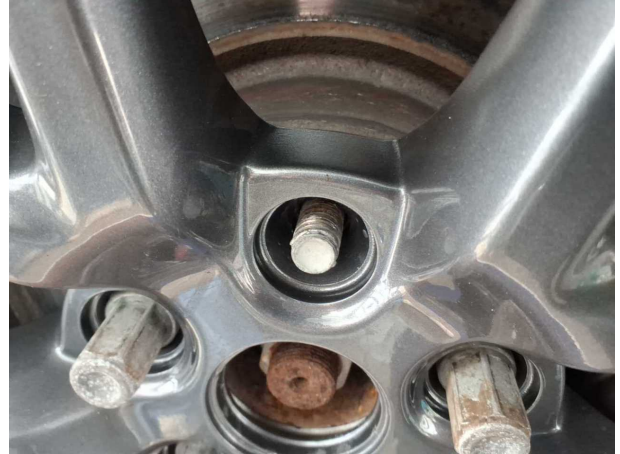
**Beschädigung #1:** Vorderachse: Radnabe links (Radbolzen inkl. Radmutter) - beschädigt - instandsetzen

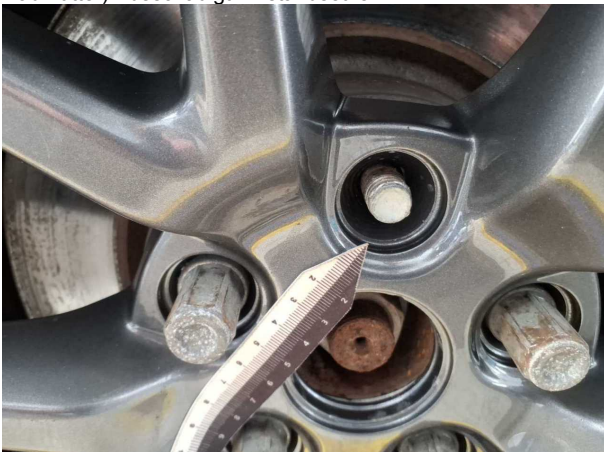
**Beschädigung #1:** Vorderachse: Radnabe links (Radbolzen inkl. Radmutter) - beschädigt - instandsetzen

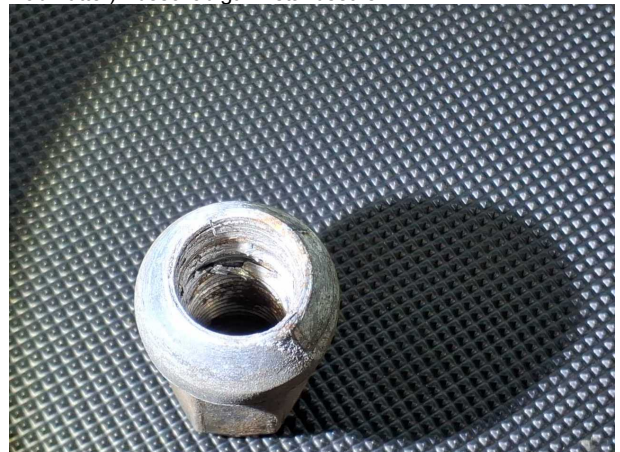
**Beschädigung #1:** Vorderachse: Radnabe links (Radbolzen inkl. Radmutter) - beschädigt - instandsetzen

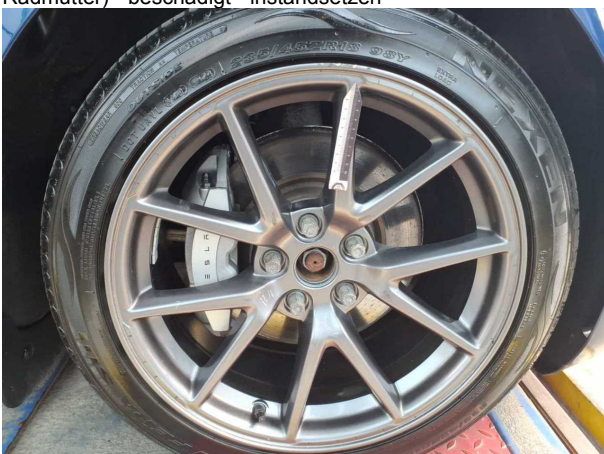
**Beschädigung #2:** Rad/Reifen: Leichtmetallfelge vorn rechts - verkratzt / verschürft - Wertminderung

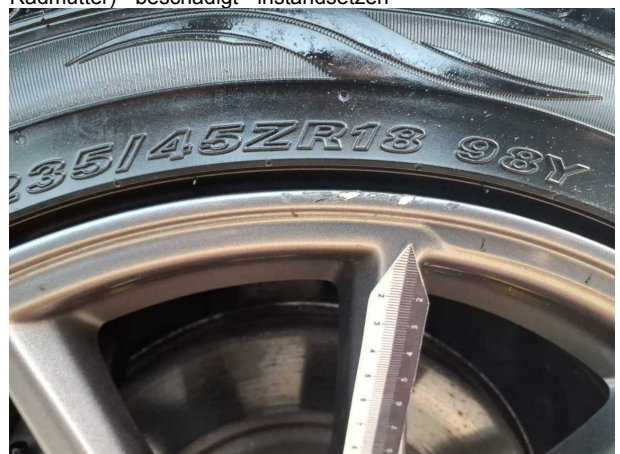
**Beschädigung #2:** Rad/Reifen: Leichtmetallfelge vorn rechts - verkratzt / verschürft - Wertminderung

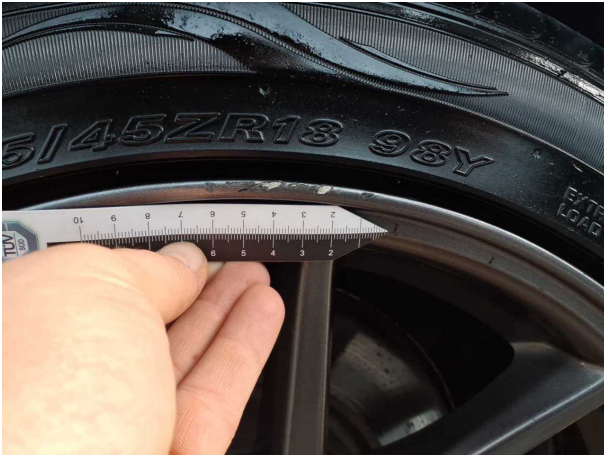
**Beschädigung #2:** Rad/Reifen: Leichtmetallfelge vorn rechts - verkrazt / verschürft - Wertminderung

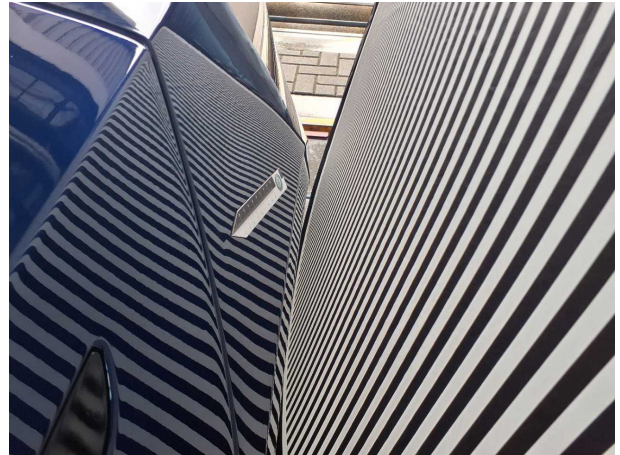
**Beschädigung #3:** Seitenwand links: Seitenwand - Delle(n) - sanft instandsetzen

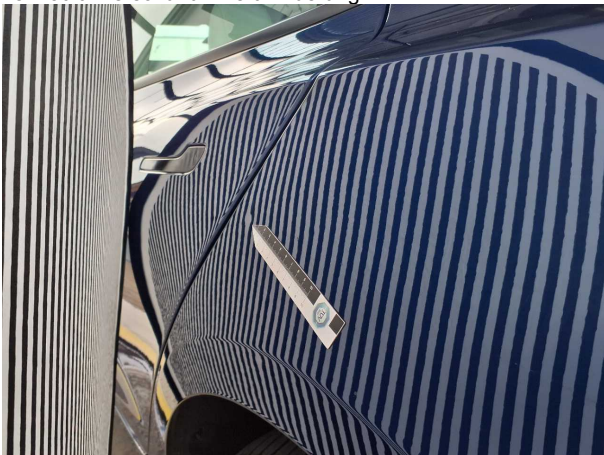
**Beschädigung #3:** Seitenwand links: Seitenwand - Delle(n) - sanft instandsetzen

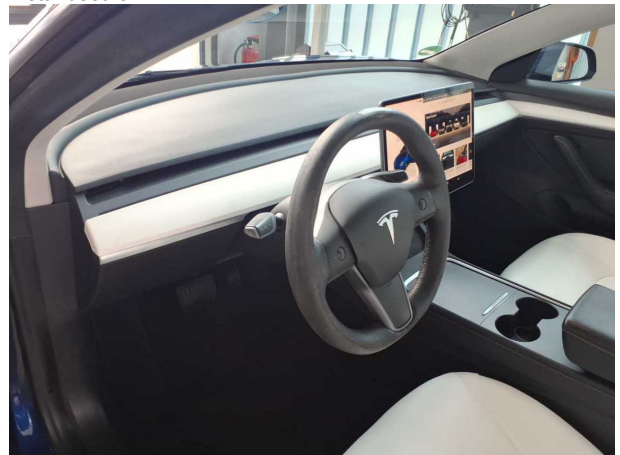
**Beschädigung #4:** Lenkanlage: Lenkrad - beschädigt - erneuern

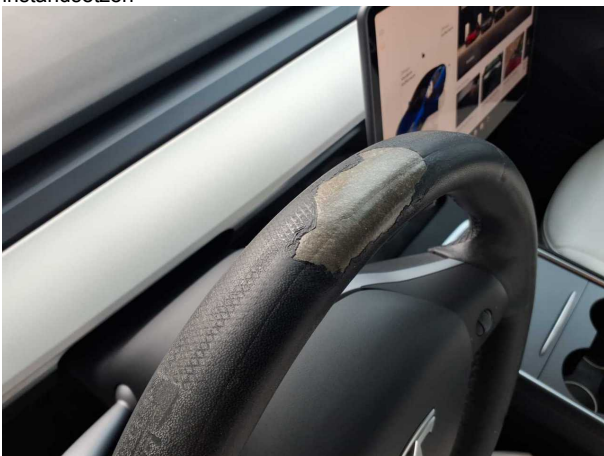
**Beschädigung #4:** Lenkanlage: Lenkrad - beschädigt - erneuern

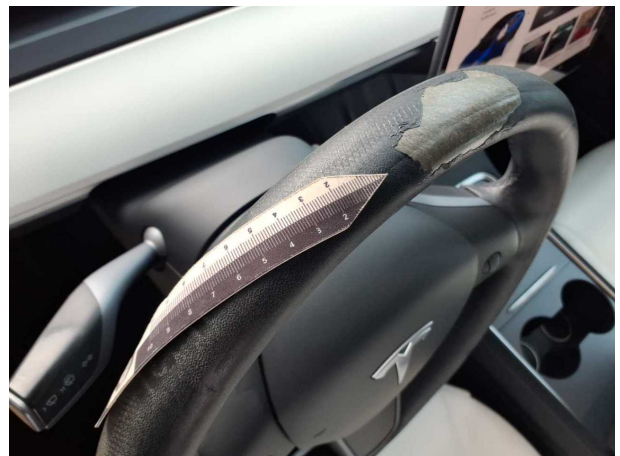
**Beschädigung #4:** Lenkanlage: Lenkrad - beschädigt - erneuern
