Zustandsbericht

Kunde :	Allane SE HCBE	Amtl. Kennzeichen :	M-SM 1265
Berichtsnummer :	0000000919178-DE968		
Referenznummer:	31183088

Renault Kangoo (F/KW0)(01.2008->) Rapid Maxi Extra

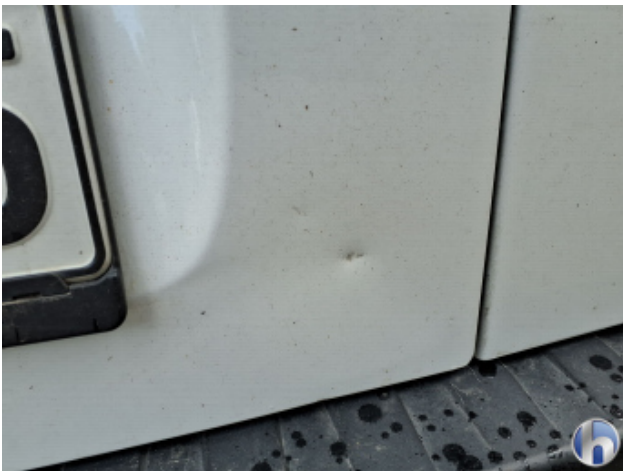
Bauteil	Schaden	Rep.-Art
1.	Heckklappe	1 Delle	Smart Repair
2.	Stoßfänger Hinten	Beschädigt	Instandsetzen und Lackieren

1. Heckklappe
1 Delle - Smart Repair

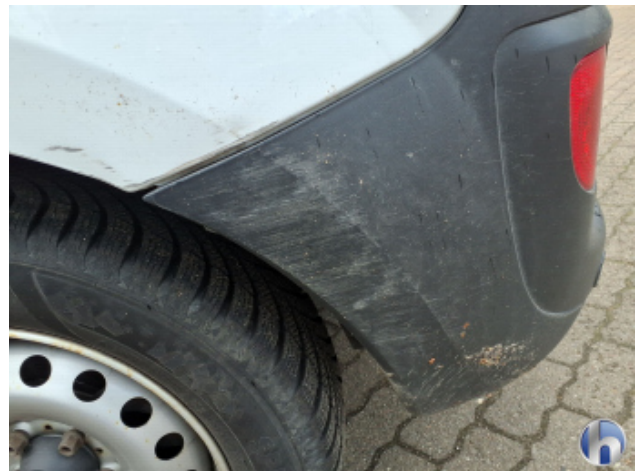
2. Stoßfänger Hinten
Beschädigt - Instandsetzen und Lackieren

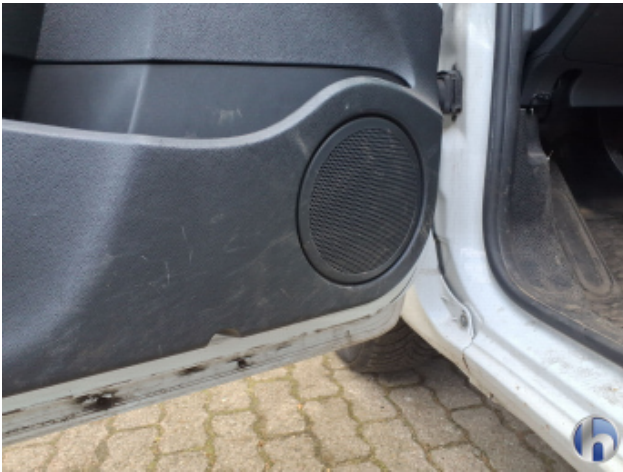
Bauteil	Schaden	Rep.-Art
3.	Verkleidung	Gebrauchsspuren	Ohne Reparatur
4.	Dachhimmel	Verschmutzt	Reinigen

3. Verkleidung
Gebrauchsspuren - Ohne Reparatur

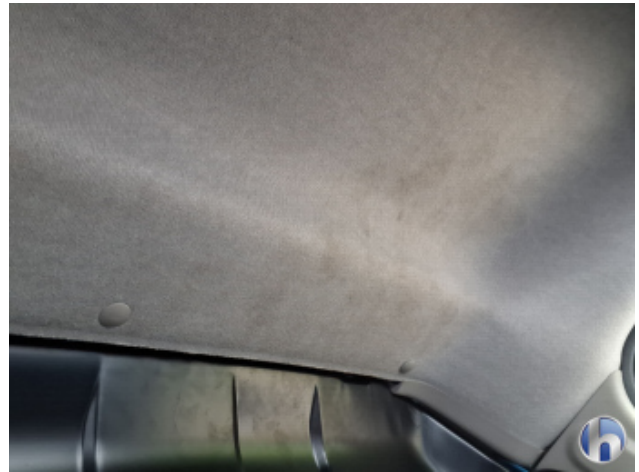
4. Dachhimmel
Verschmutzt - Reinigen

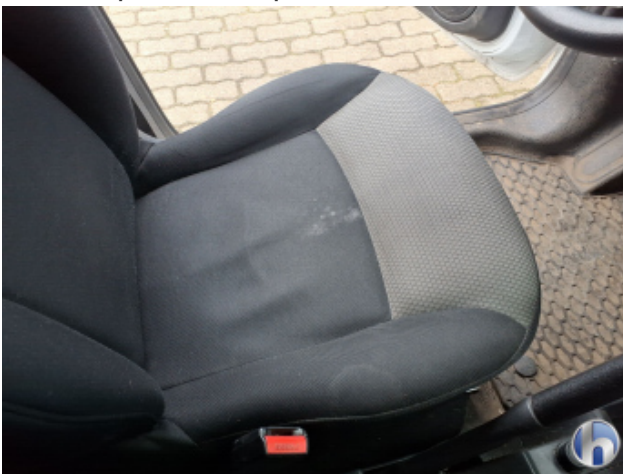
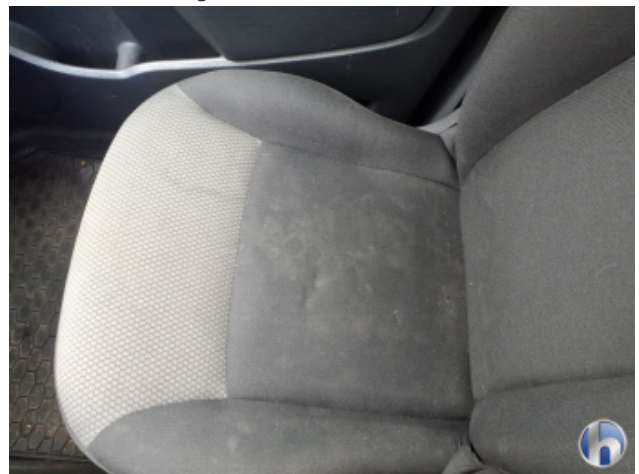
Bauteil	Schaden	Rep.-Art
5.	Sitz Innenraum rechts vorne	Verschmutzt	Reinigen

5. Sitz Innenraum rechts vorne
Verschmutzt - Reinigen
