0.2.1 Handelsbezeichnung:  
530e

0.10 Fahrzeug-Identifizierungsnummer: WBA11CG0X0CM03617

# Zustandsbericht / Minderwertgutachten

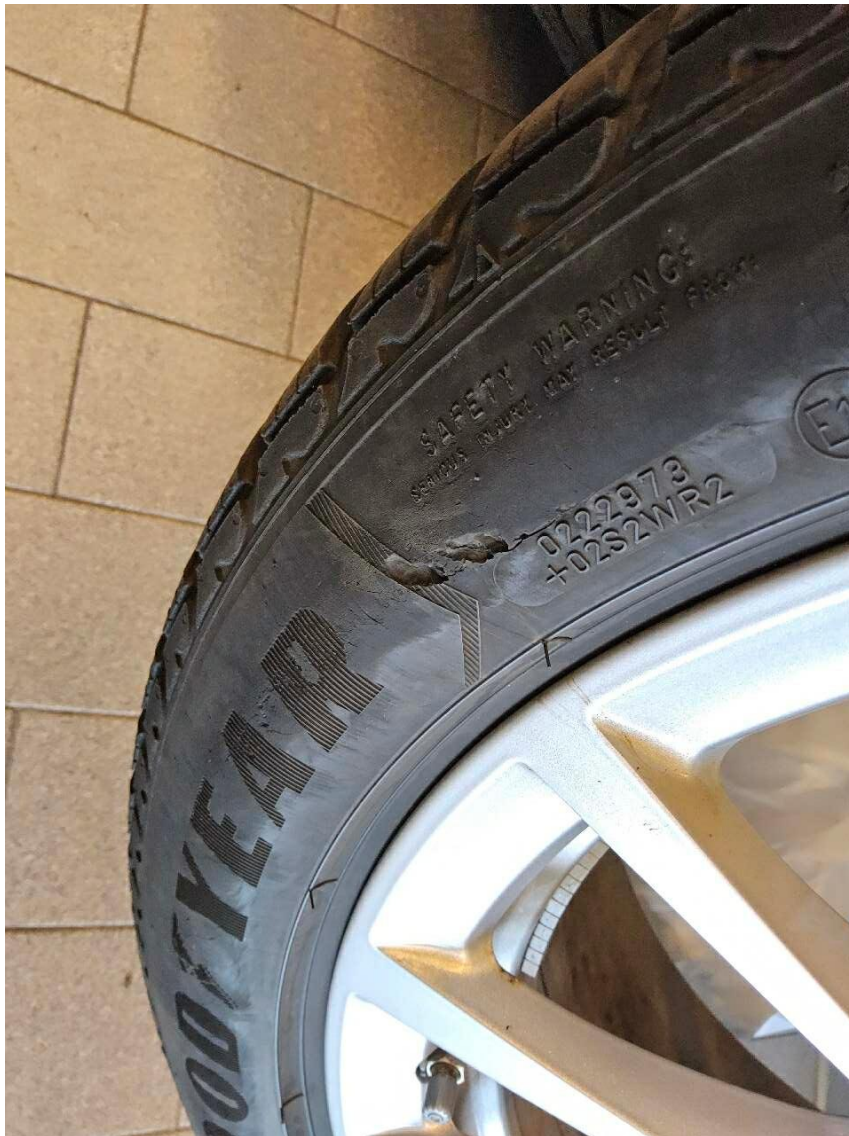
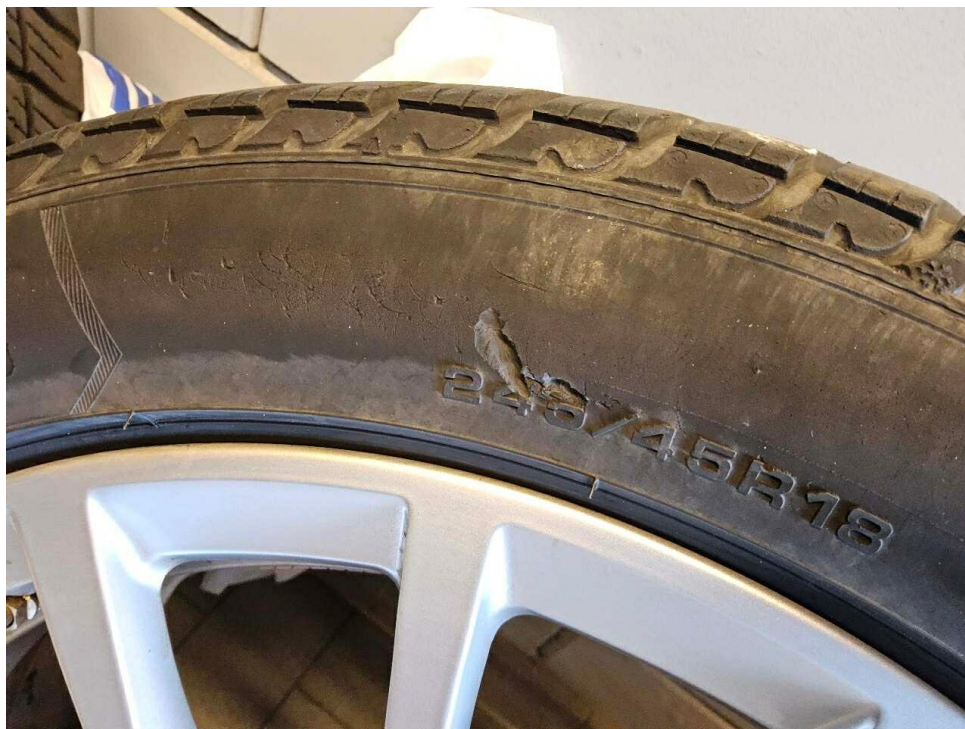
Bild 15 : 2 Winterreifen Flankenschaden

Bild 16 : 2 Winterreifen Flankenschaden

1. T- 2 Winterreifen Flankenschaden, erneuern (Bild 15, 16)
2. T- Windschutzscheibe Steinschlag, erneuern (Bild 28)
3. Tür hinten rechts Einstieg Lackierung, zerkratzt, smart repair (Bild 17, 18)
4. Kotflügel vorne links Lackierung, verschrammt, smart repair (Bild 22,

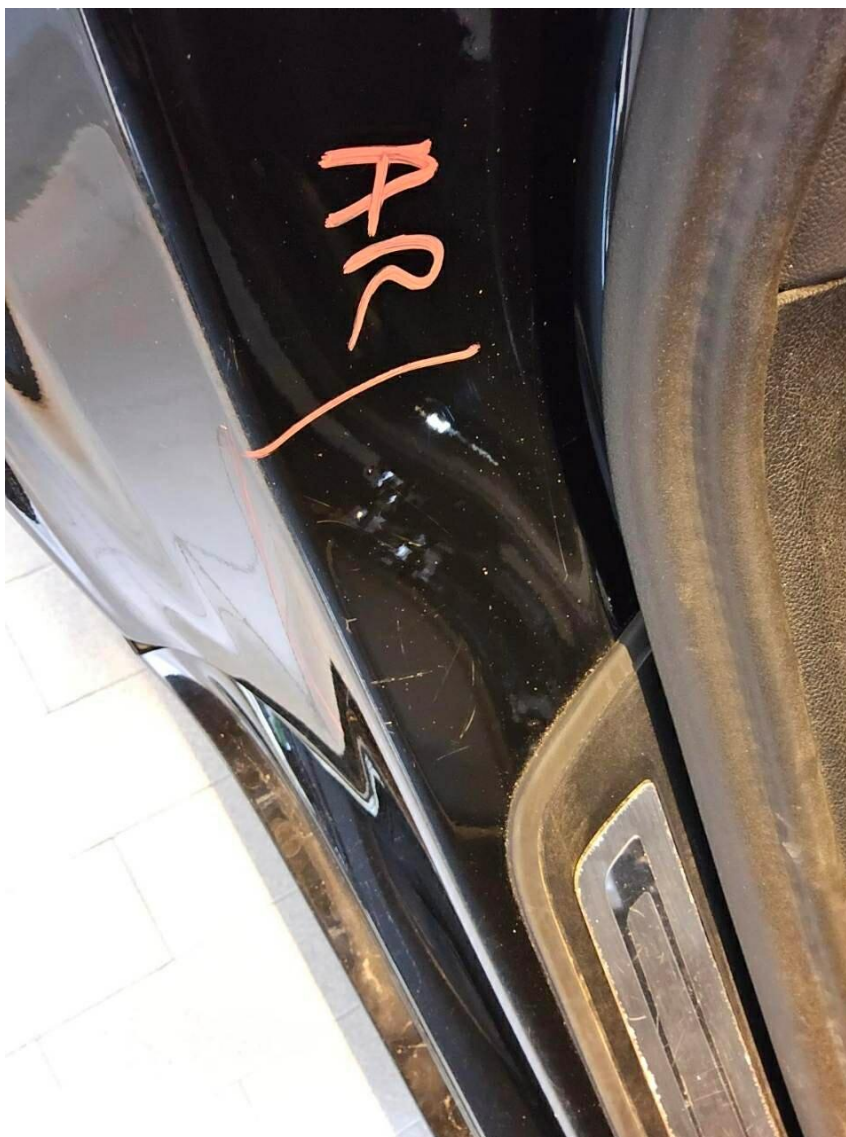
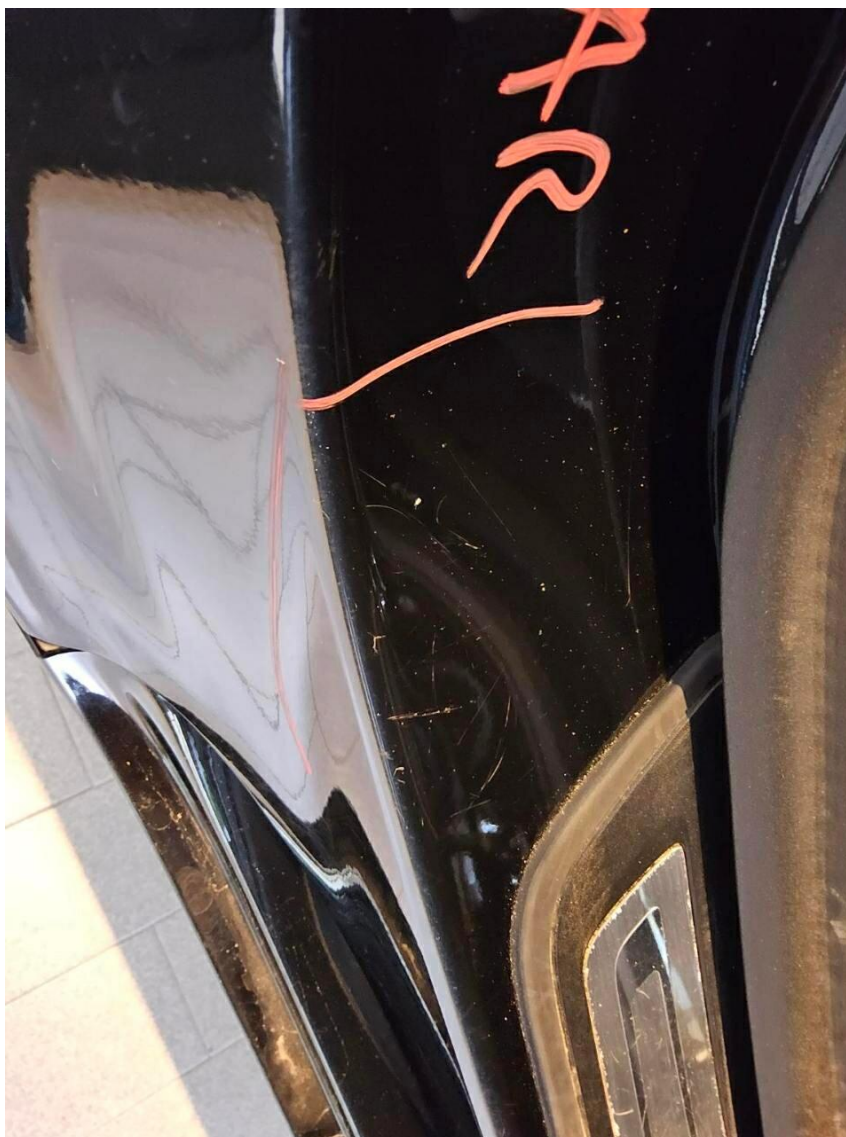
Bild 17 : Tür hinten rechts Einstieg Lackierung, zerkratzt, smart repair

Bild 18 : Tür hinten rechts Einstieg Lackierung, zerkratzt, smart repair

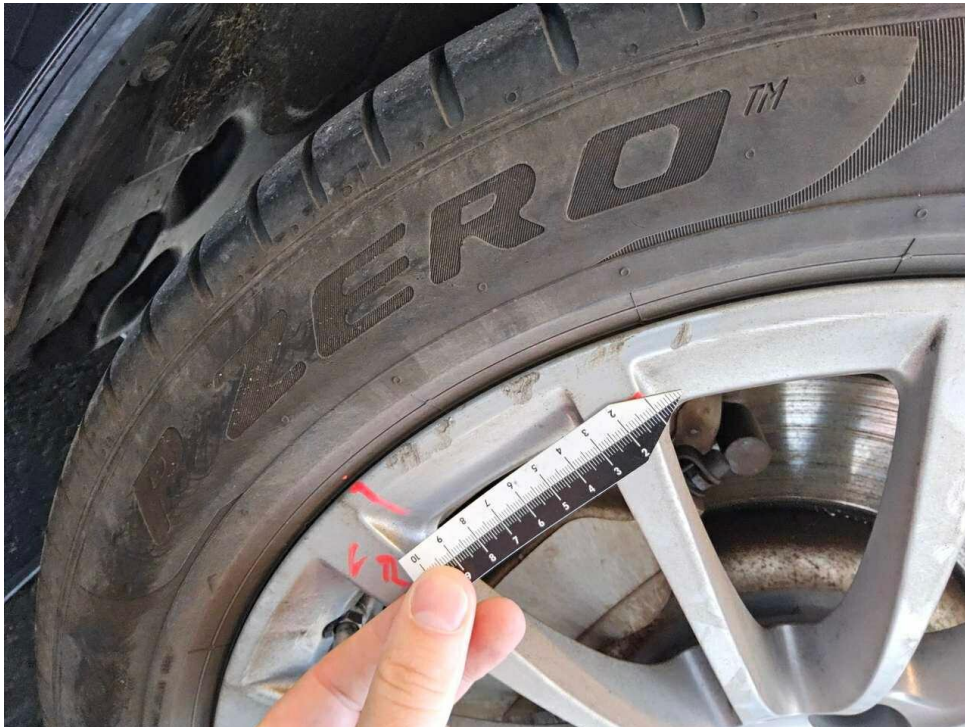
Bild 19 : Felge vorne rechts Lackierung, verschrammt, smart repair

- 23)
5. Stoßfänger hinten Lackierung, verschrammt, lackieren mit Lackaufbau (Bild 20, 21)
  6. Felge vorne rechts Lackierung, verschrammt, smart repair (Bild 19)
  7. Stoßfänger vorne Lackierung, verschrammt, smart repair (Bild 24, 25)

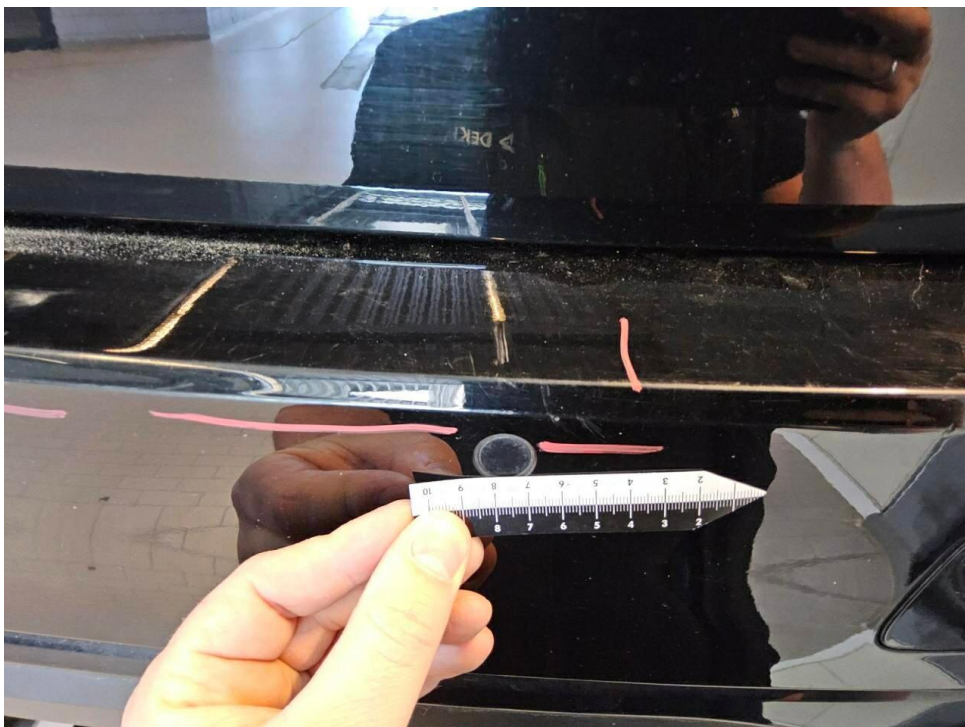
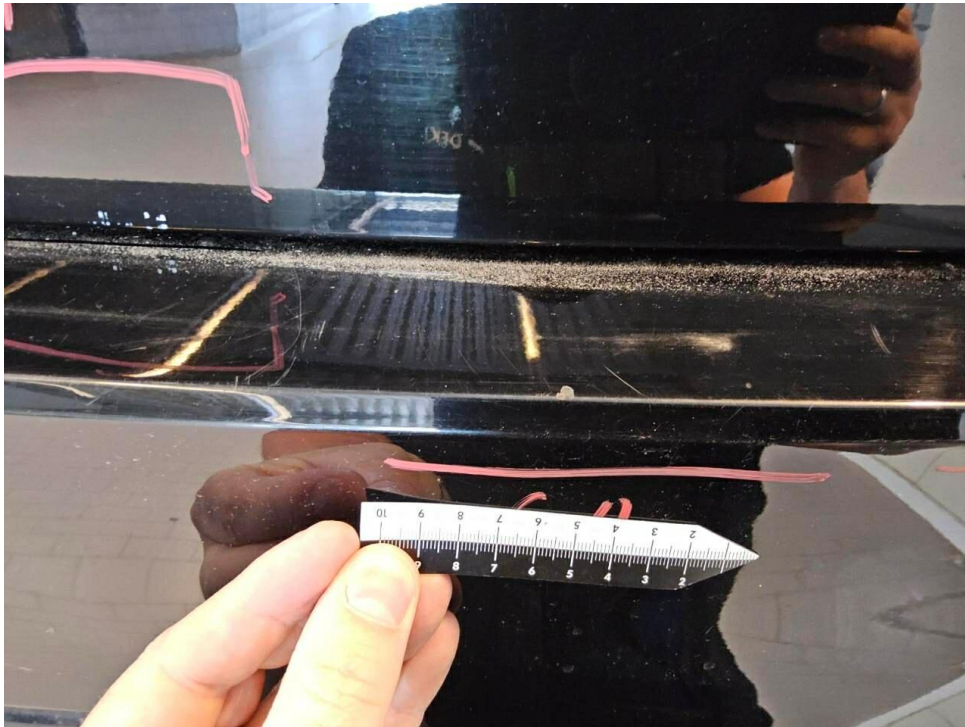
Bild 20 : Stoßfänger hinten Lackierung, verschrammt, lackieren mit Lackaufbau

Bild 21 : Stoßfänger hinten Lackierung, verschrammt, lackieren mit Lackaufbau

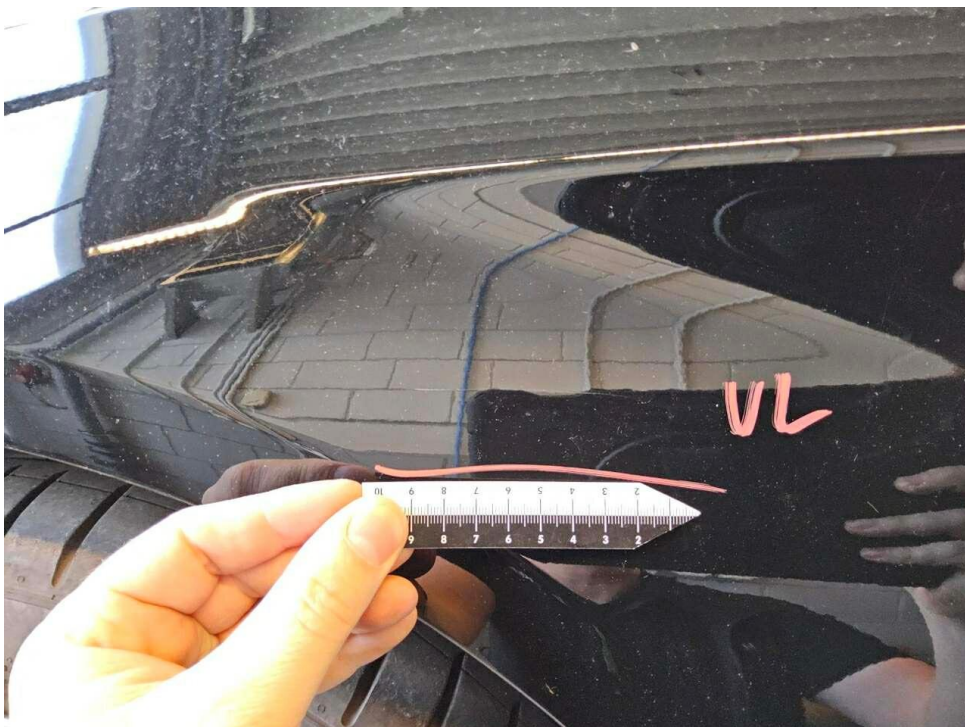
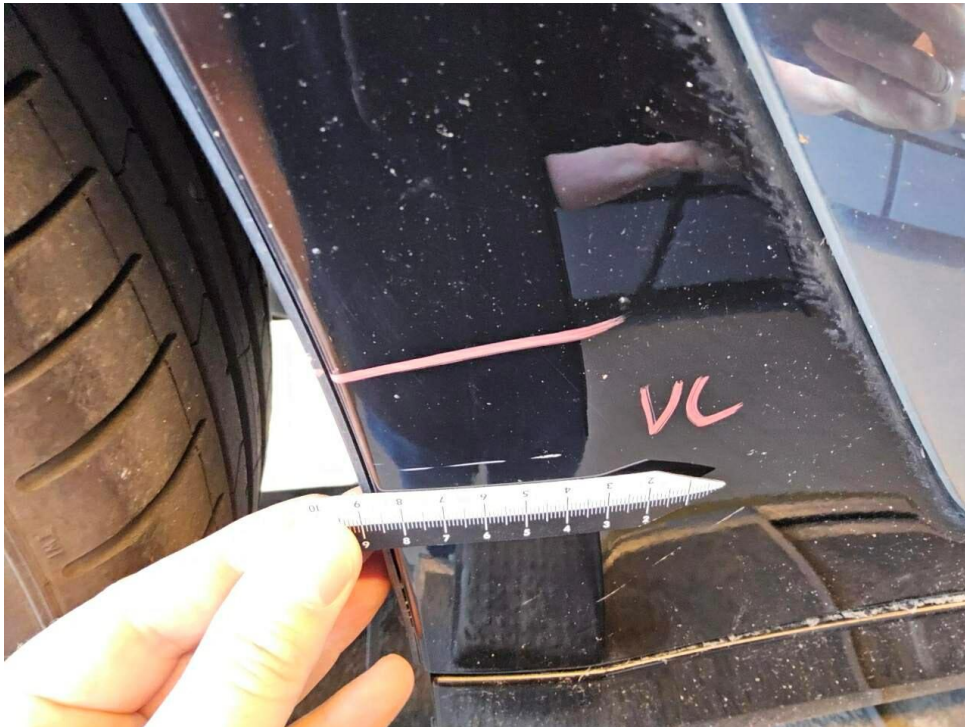
Bild 22 : Kotflügel vorne links Lackierung, verschrammt, smart repair

Bild 23 : Kotflügel vorne links Lackierung, verschrammt, smart repair

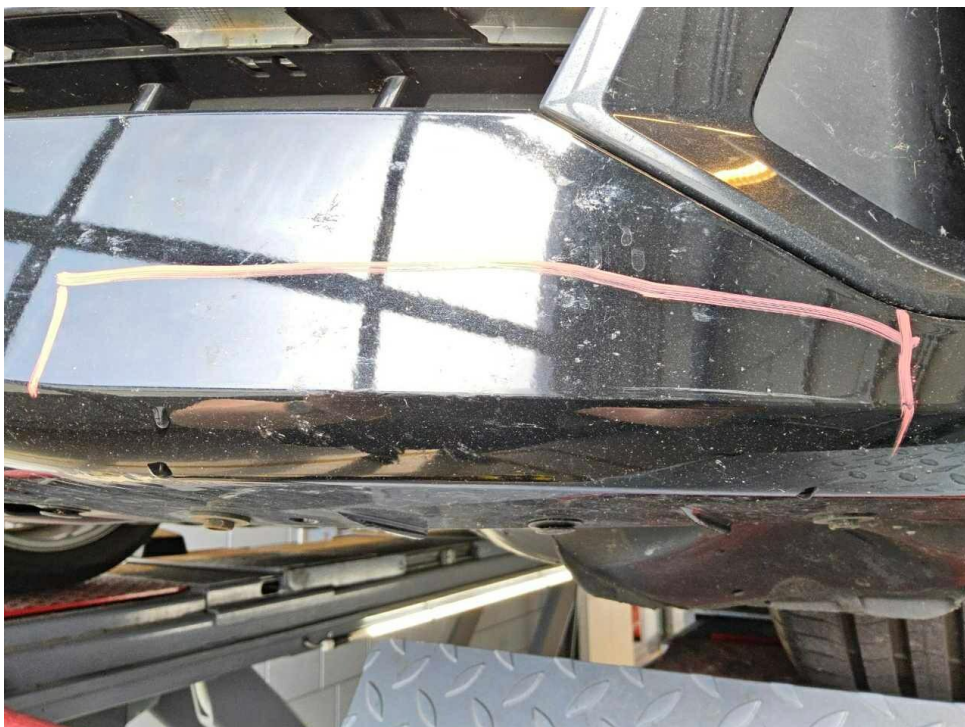
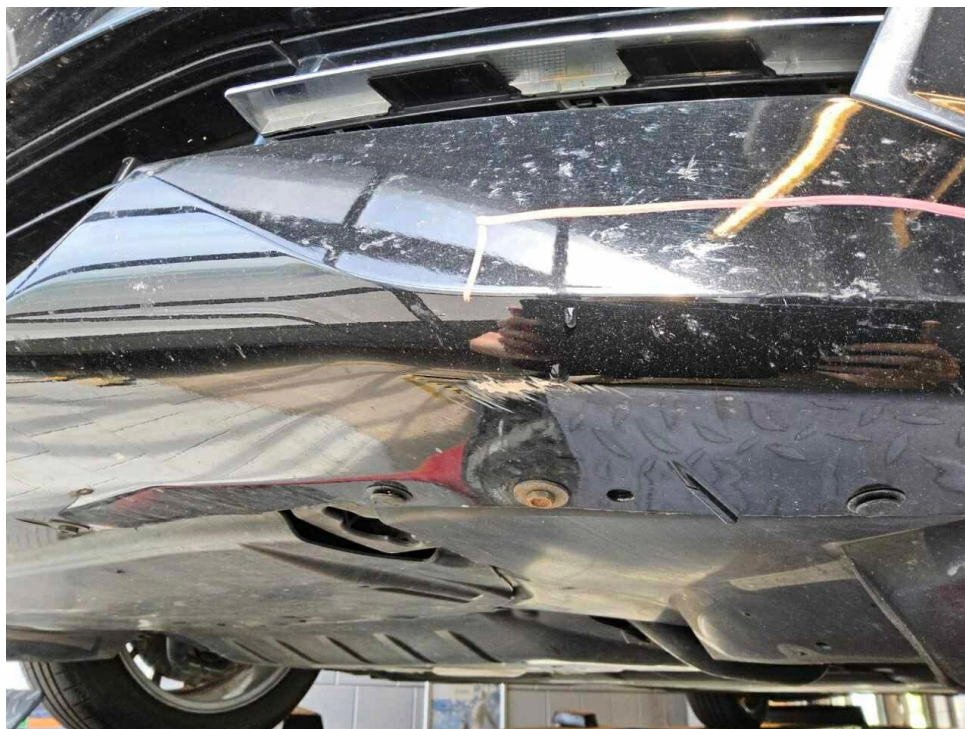
Bild 24 : Stoßfänger vorne Lackierung, verschrammt, smart repair

Bild 25 : Stoßfänger vorne Lackierung, verschrammt, smart repair

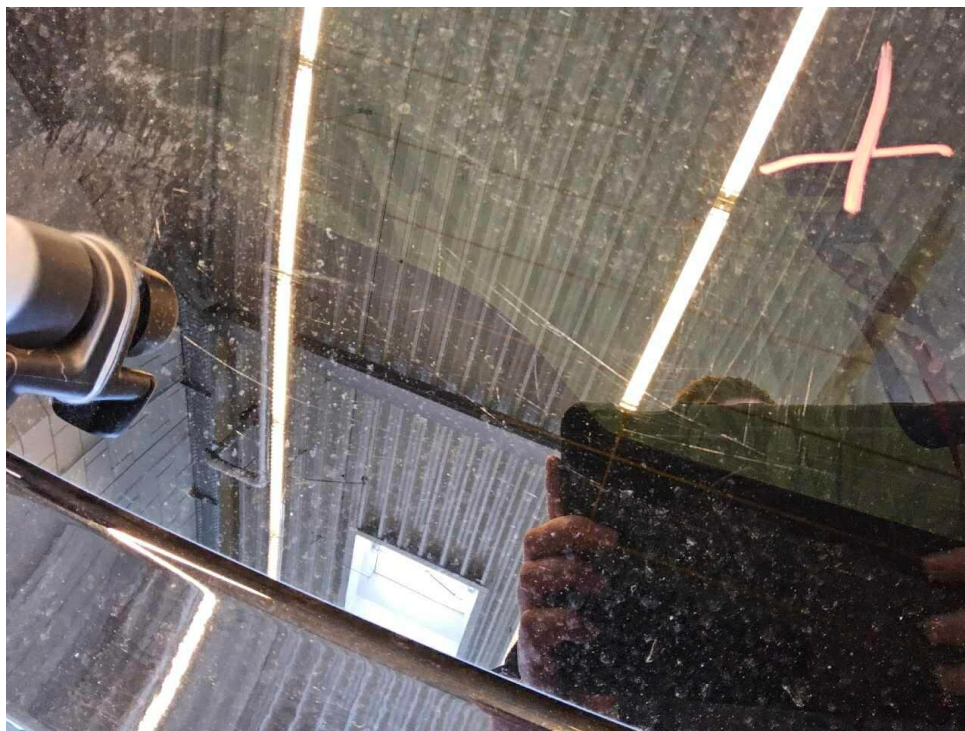
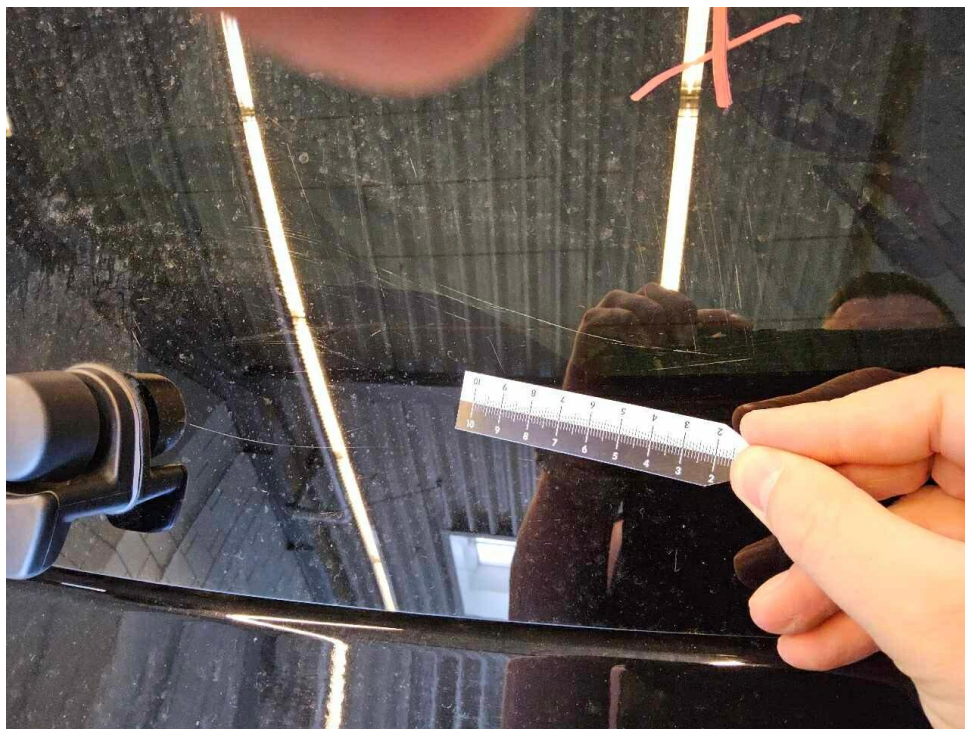
Bild 26 : Heckscheibe zerkratzt

Bild 27 : Heckscheibe zerkratzt

Heckscheibe zerkratzt, (Bild 26, 27)

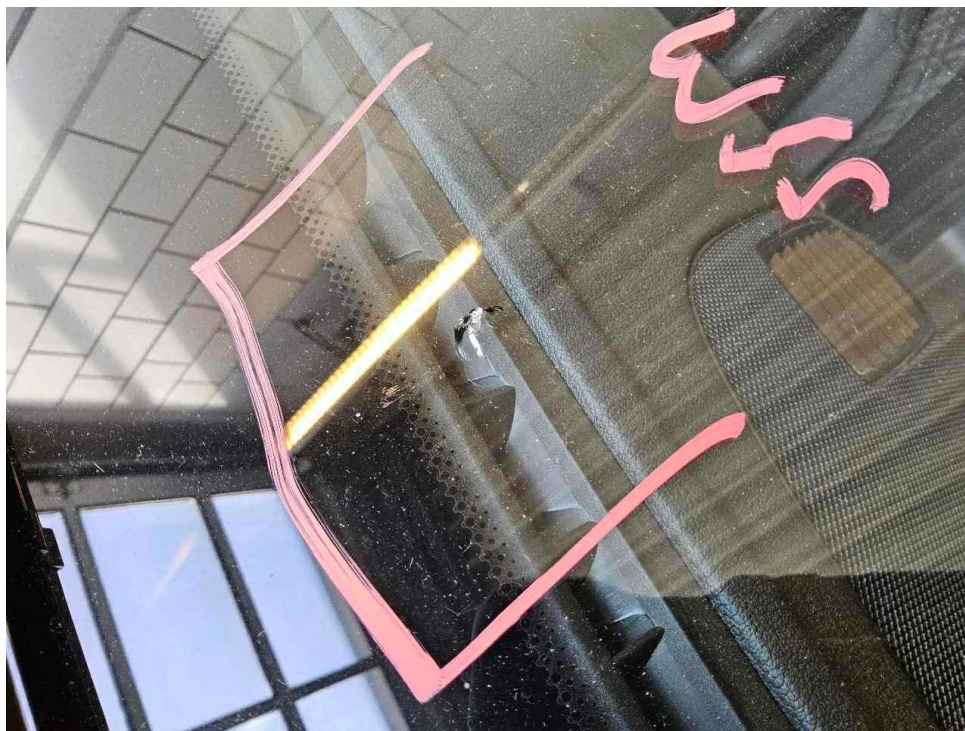
Bild 28 : T- Windschutzscheibe Steinschlag
