## Lynk & Co 01

### Informazioni Veicolo

Marca:	<b>Lynk &amp; Co</b>	Targa:	
Cambio:		Colore esterno:	<b>Nero</b>
Modello:	<b>01</b>	N. Telaio:	<b>L6TCX2E7XNE023839</b>
Carburante:	<b>Ibrido plug-in</b>	Potenza:	
Versione:		Data di immatricolazione	<b>10/01/2023</b>
Chilometraggio:	<b>68767 km</b>	Numero di porte:	<b>5</b>

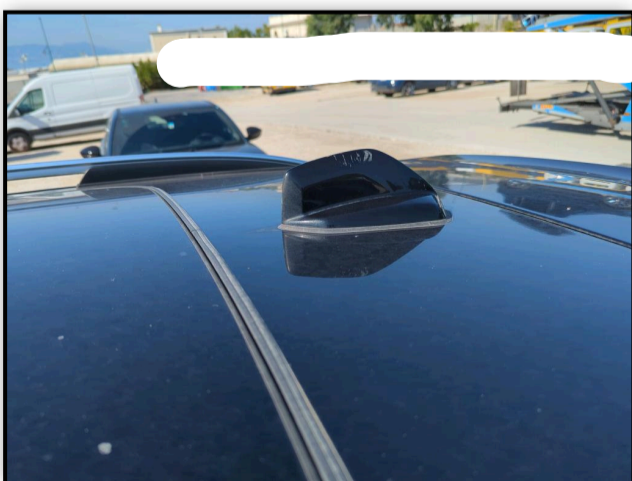
**Antenna**  
Graffiature  
Levigare/lucidare  
Tetto e altri

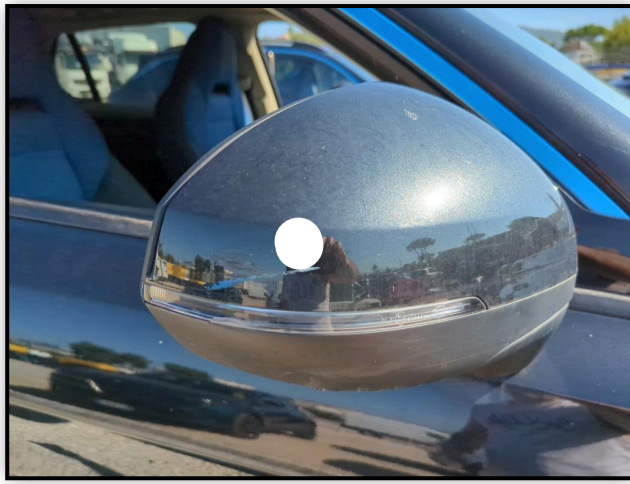
**Calotta retrovisore esterno dx**

Graffiature  
Verniciatura  
Destra

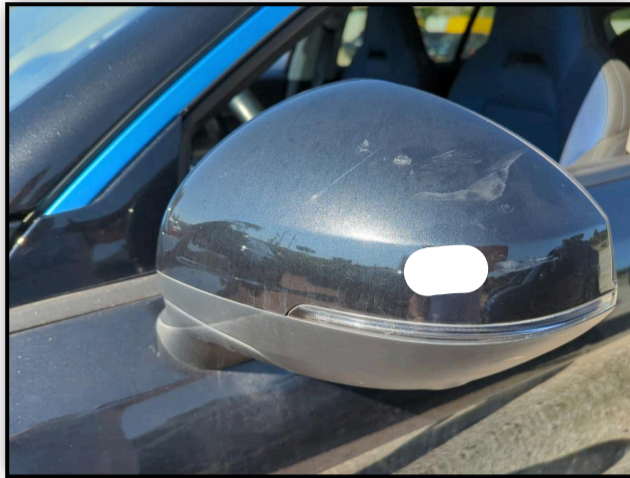
**Calotta retrovisore esterno sx**

Graffiature  
Levigare/lucidare  
Sinistra

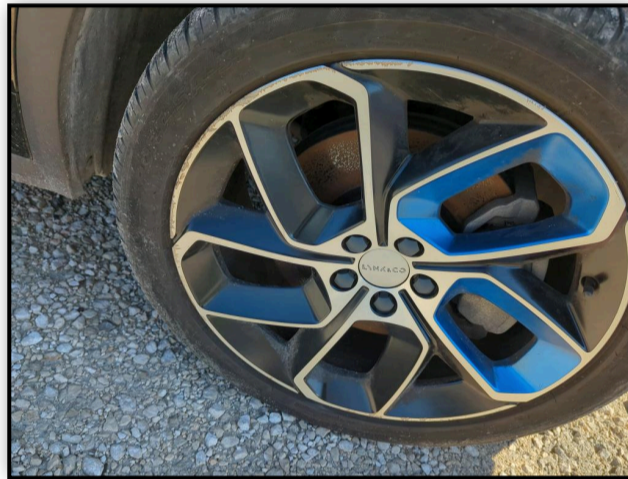
**Cerchio lega bicolore / policromo ant. Dx**

Graffiature  
Riparare / sostituire (somma forfettaria)  
Ruote

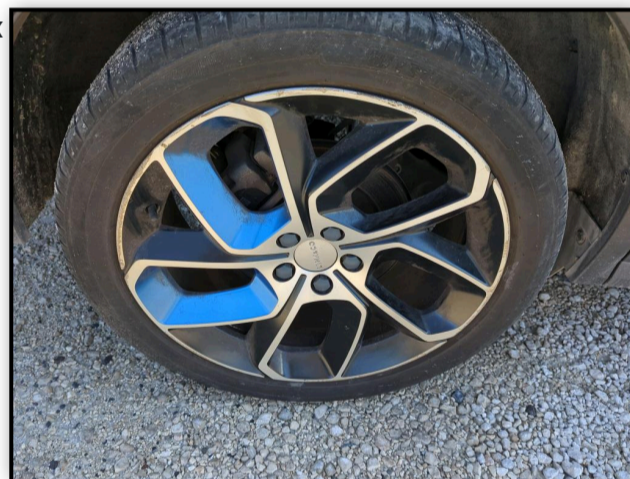
**Cerchio lega bicolore / policromo post. Dx**

Graffiature  
Riparare / sostituire (somma forfettaria)  
Ruote

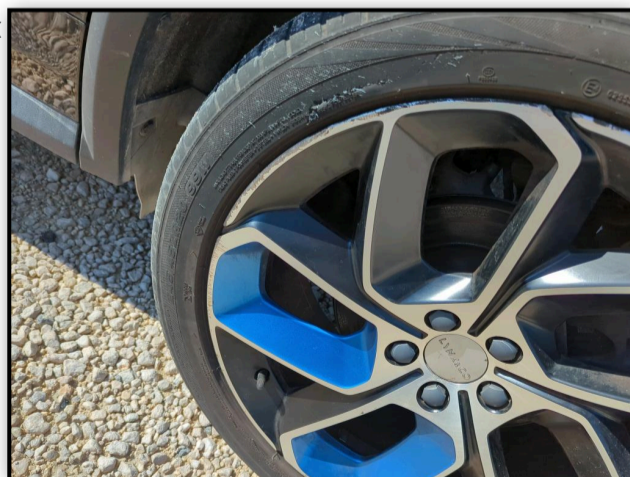
**Cerchio lega bicolore / policromo post. Sx**

Graffiature  
Riparare / sostituire (somma forfettaria)  
Ruote

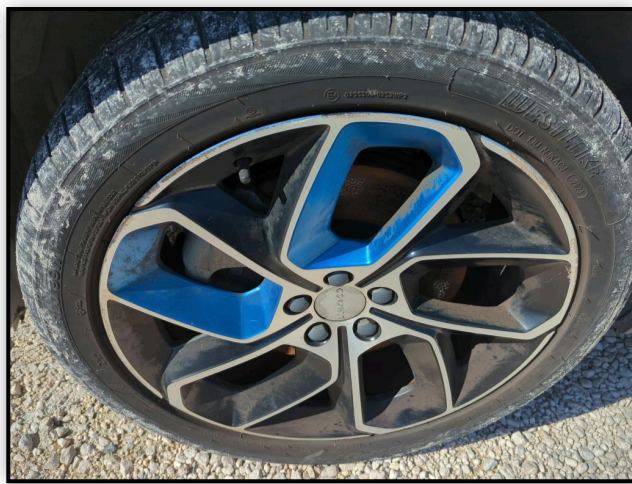
**Cerchio lega bicoore / policromo ant. Sx**

Graffiature

Riparare / sostituire (somma forfettaria)

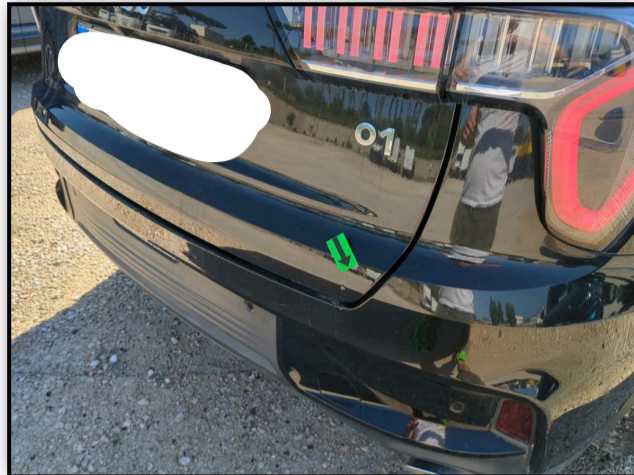
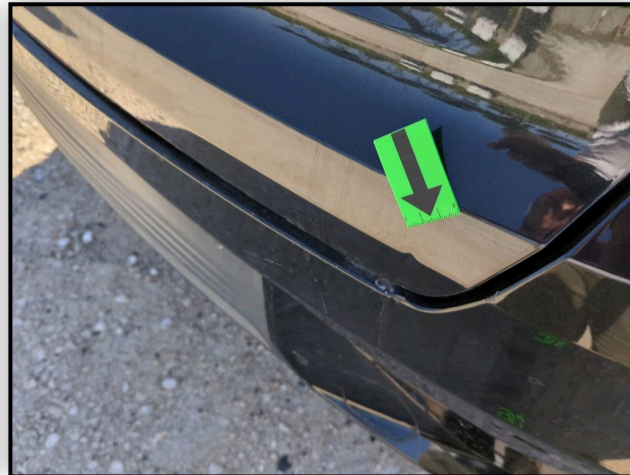
**Cofano Post.**

Ammaccatura e graffio

Riparare e dipingere

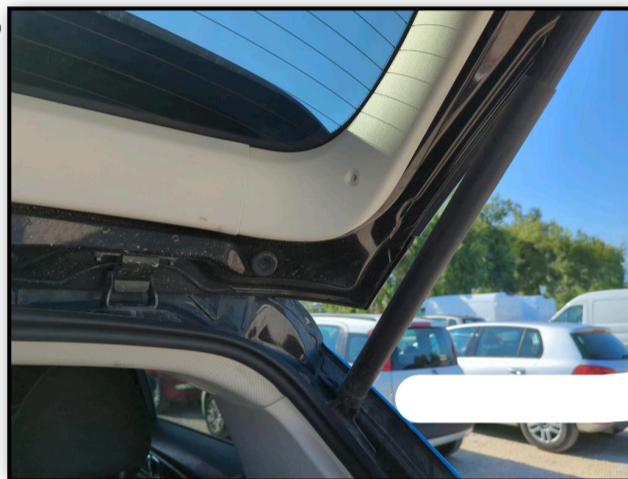
**Cordino cappelliera\copertura bagagliaio**

Mancanza

Sostituire

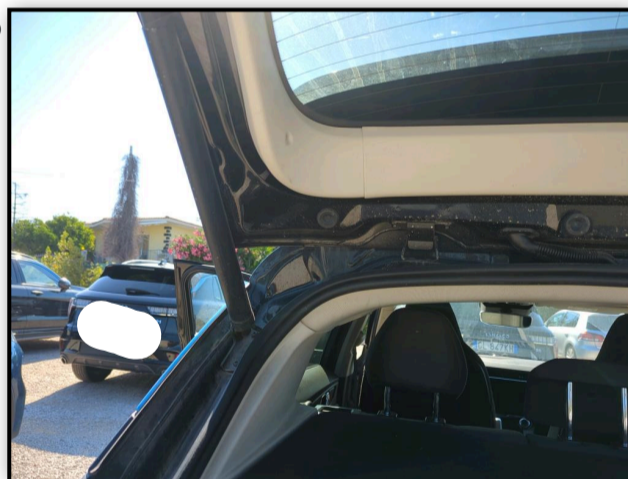
**Cordino cappelliera\copertura bagagliaio**

Rotto

Sostituire

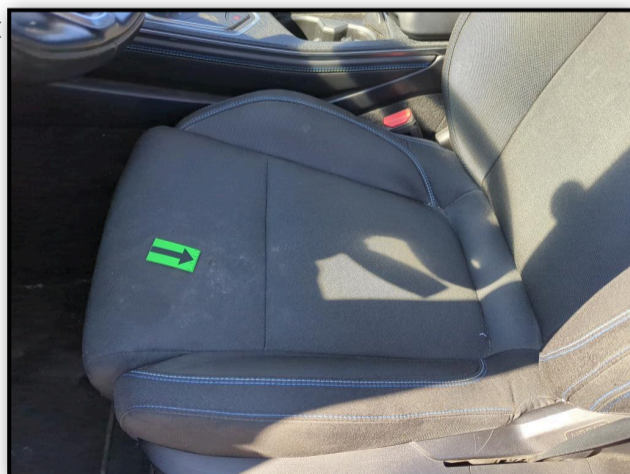
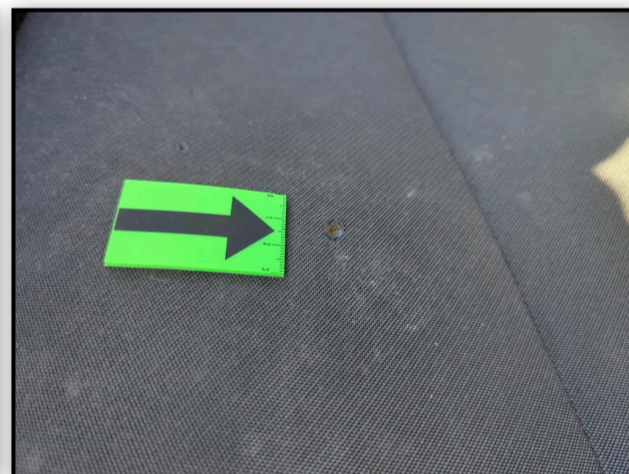
**Fodera cuscino sedile ant. Sx**

Rotto

Sostituire

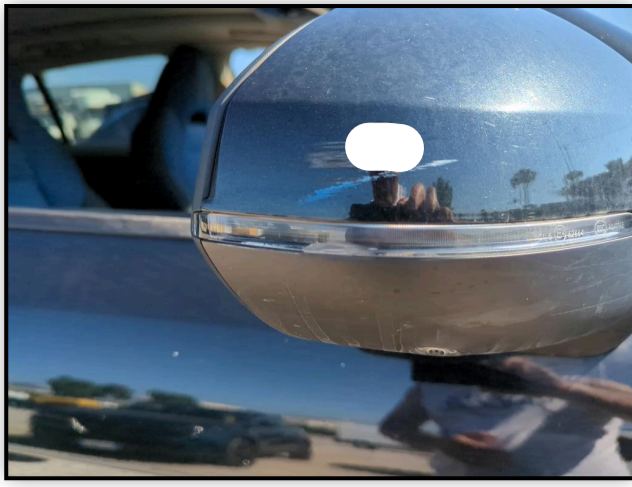
**Indicatori di direzione laterali dx**

Graffiature  
Sostituire  
Destra

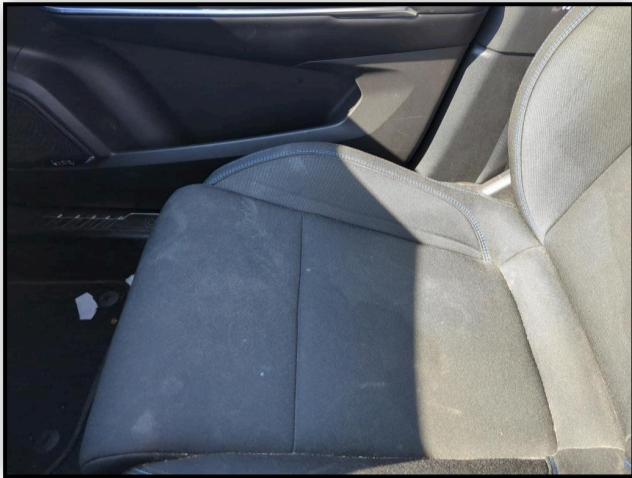
**Interno veicolo**

Macchia  
Pulire  
Interni

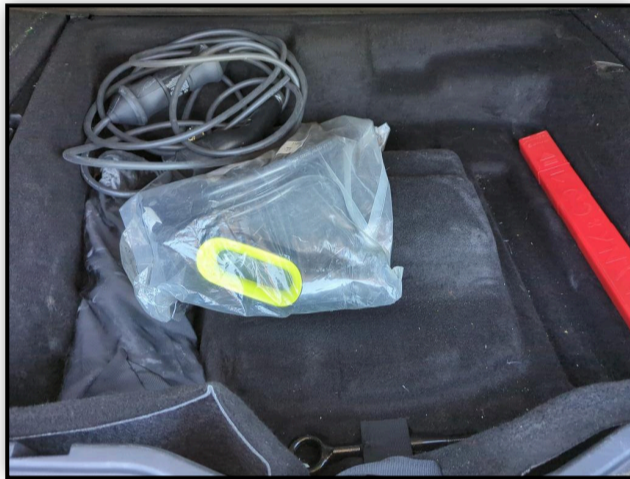
**Kit di riparazione pneumatici**

Mancanza  
Riparare / sostituire (somma forfettaria)  
Dietro/posteriore

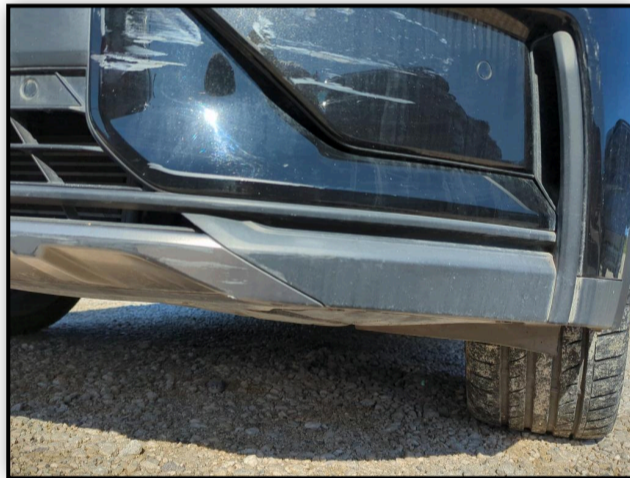
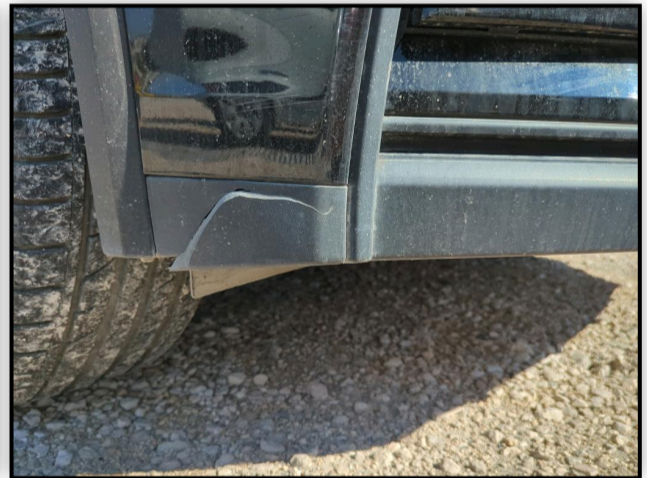
**Modanatura paraurti Ant.(unico pezzo)**

Rotto  
Sostituire  
Davanti

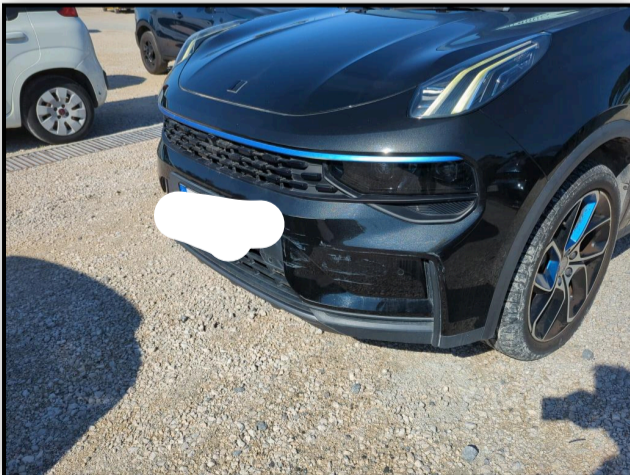
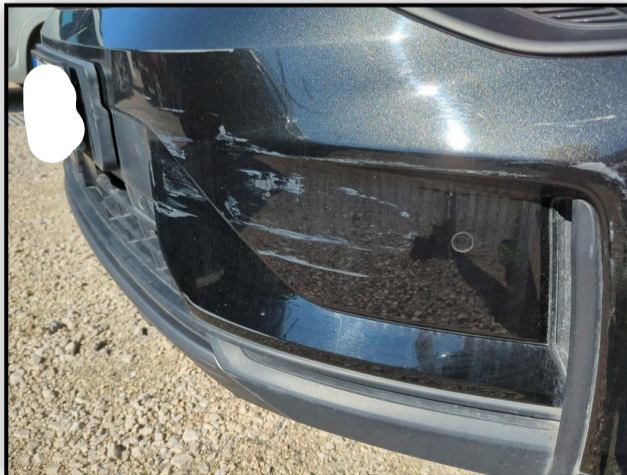
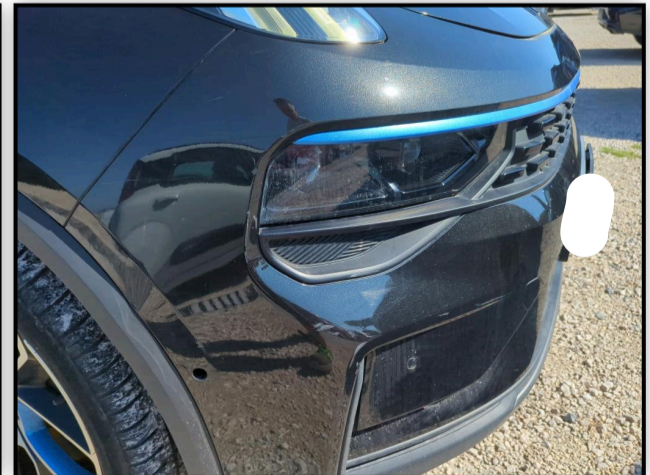
**Paraurti ant.**

Deformato / Forzato  
Verniciatura  
Davanti

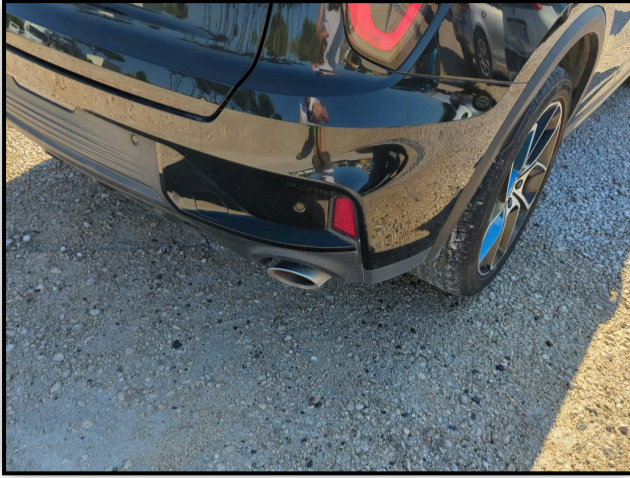
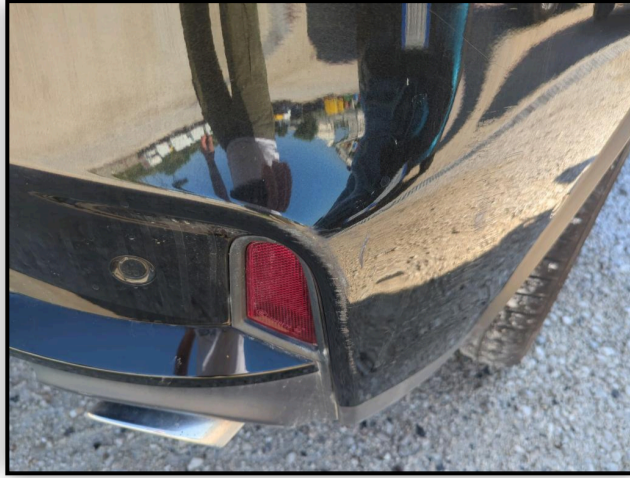
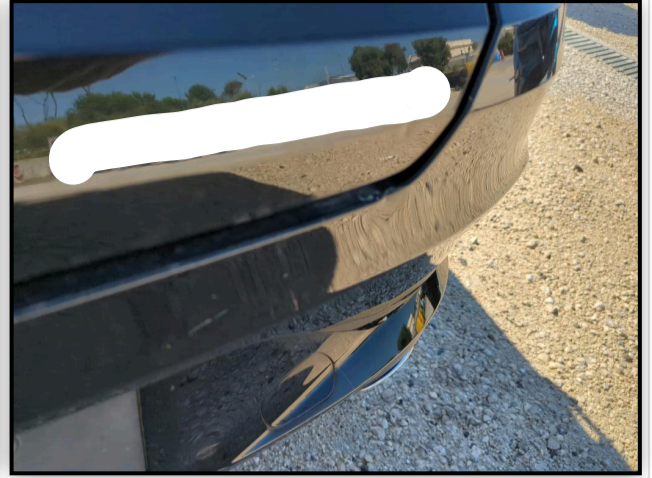
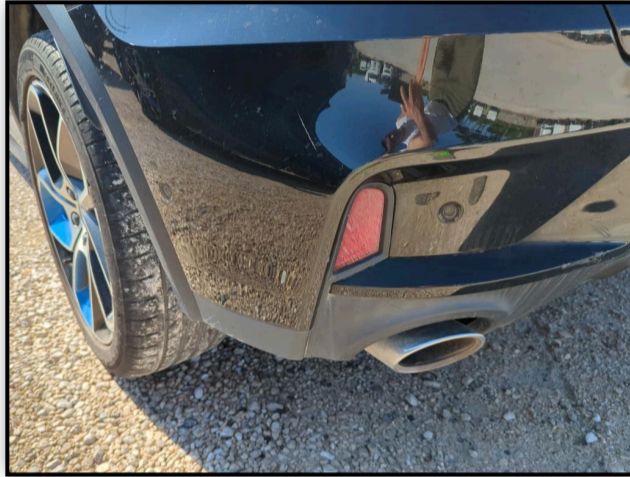
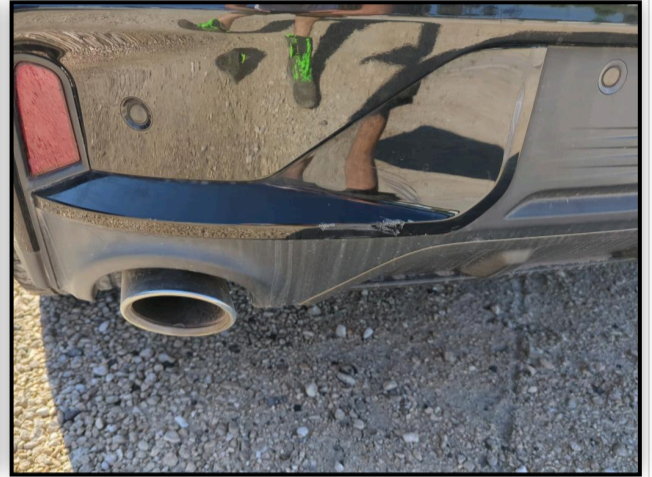
**Paraurti post.**

Graffiature

Verniciatura

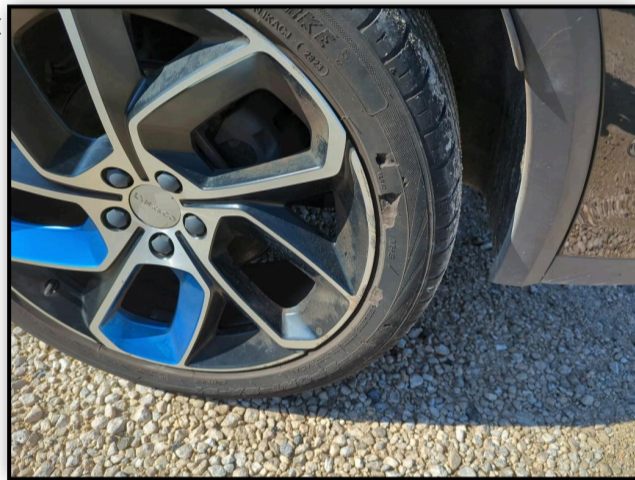
**Pneumatico post. Sx**

Strappo/tagliato

Sostituire

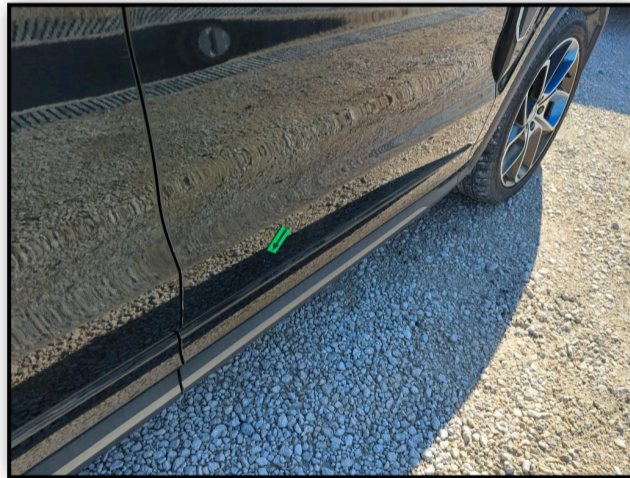
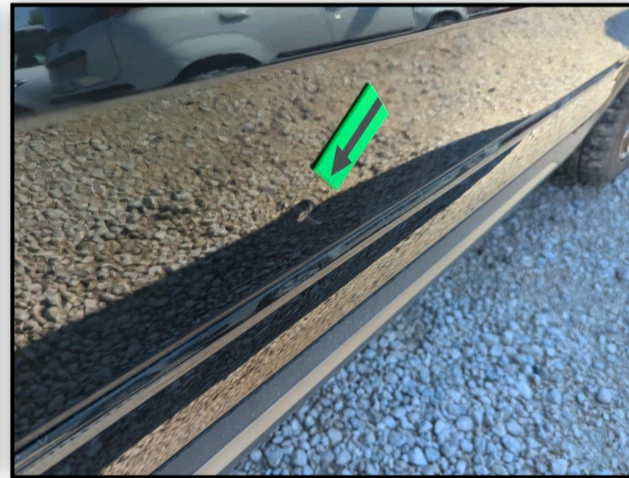
**Porta ant. Dx**

Ammaccatura e graffio

Riparare e dipingere

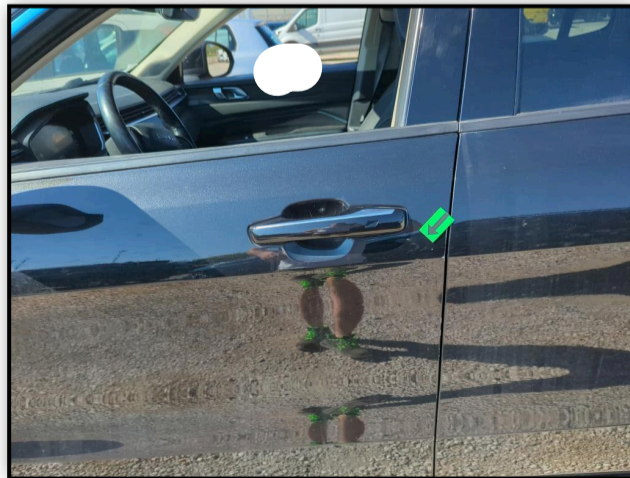
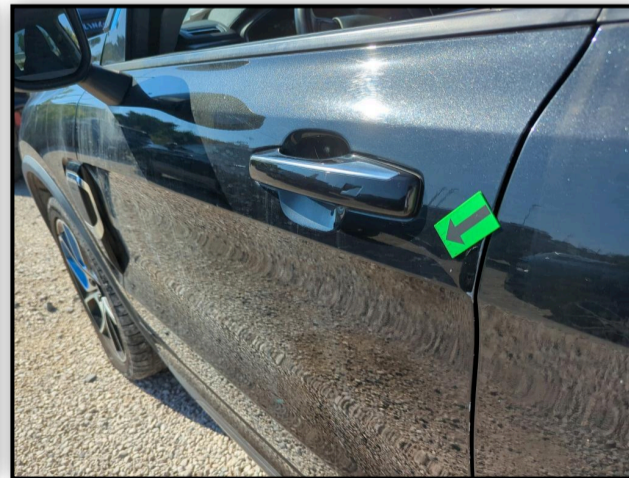
**Porta ant. Sx**

Ammaccatura e graffio

Riparare e dipingere

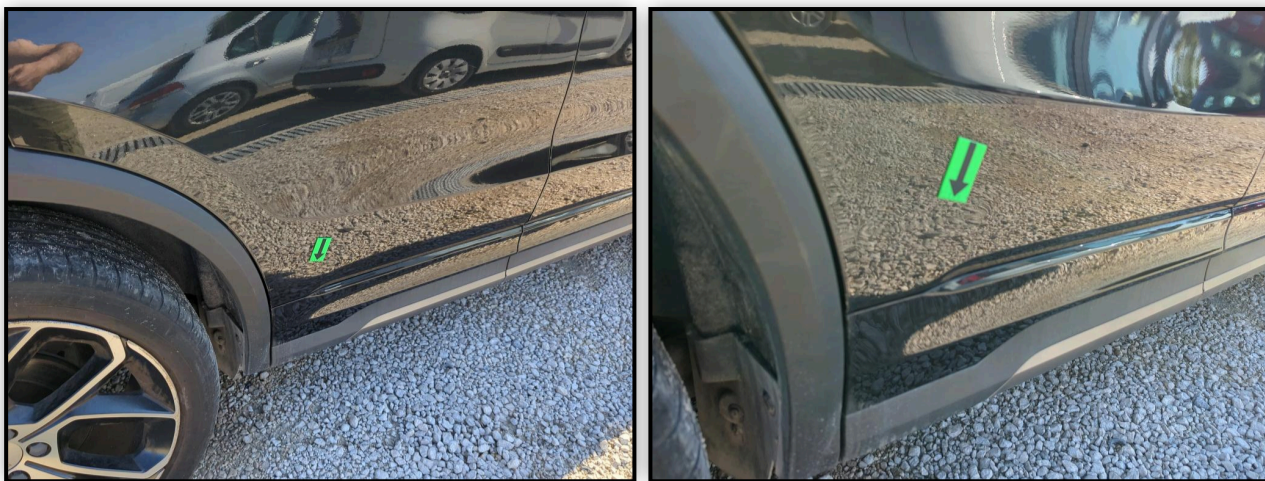
**Porta post. Dx**

Ammaccatura  
Riparare e dipingere  
Destra

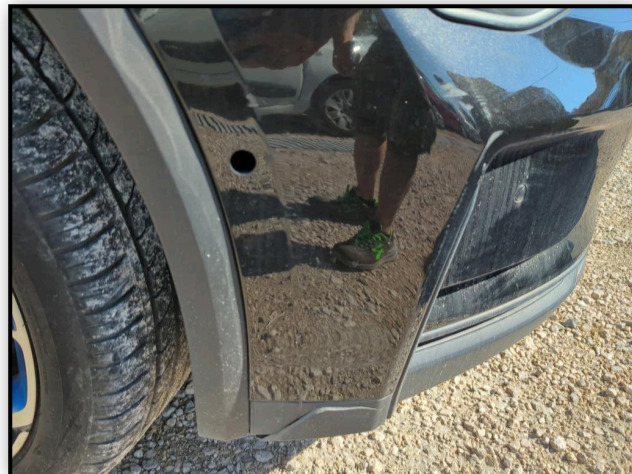
**Sensore parcheggio paraurti ant.**

Mancanza  
Sostituire  
Davanti

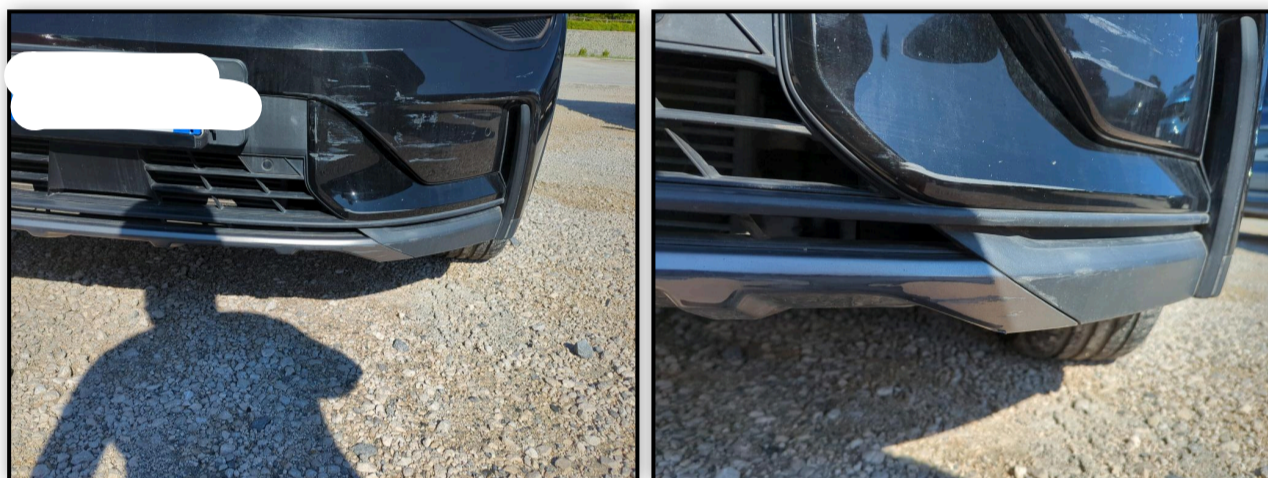
**Spoiler paraurti ant.**

Graffiature  
Verniciatura  
Davanti
