Zustandsbericht

- Protokoll der Fahrzeugbewertung -

Berichts-Nr: 10161616
vom: 04.03.2026

Fahrzeugkategorie:	Personenkraftwagen
Fahrzeugart:	Kombi
Hersteller:	Volkswagen
Modell:	Golf
HSN / TSN:	0603 / CNN
Erstzulassungsdatum:	22.02.2023
Laufleistung:	79.265 km
Nachweis Kilometerstand:	Abgelesen
Farbe:	Atlantik Blue Metallic
Farbe Dach:	Atlantik Blue Metallic
Antriebsart:	Frontantrieb
Motorisierung/Kraftstoff:	Diesel
Hubraum:	2.000 ccm
Leistung:	110 kW (150 PS)
Fahrzeuglänge:	
Fahrzeughöhe:	
Fahrzeugbreite:	
Zulässiges Gesamtgewicht:	
Radstand:	
Anzahl Achsen:	2
Zylinder:	4
Schadstoffklasse:	Euro 6
Anzahl Türen:	4
Anzahl Sitze:	5
Getriebe:	Schaltgetriebe 6-Gang
Polsterart:	Alcantara
Interieurfarbe:	Soul-Schwarz/Soul-Schwarz/Schwarz/ Storm Grey
Anzahl vorhandene Schlüssel:	2

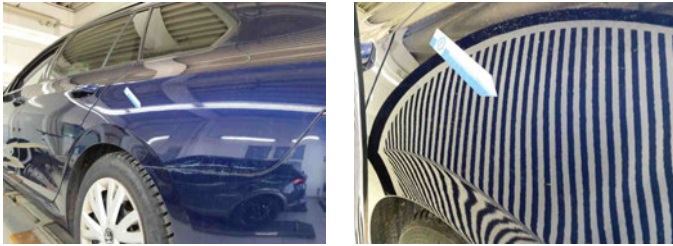
3 - Kotflügel hinten links - Delle(n) - Akzeptabel (Gebrauchsspur)

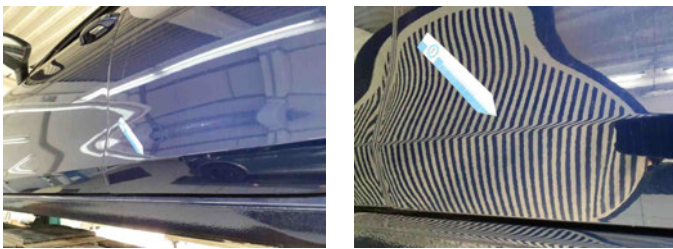
4 - Tür hinten links - Delle(n) - Akzeptabel (Gebrauchsspur)

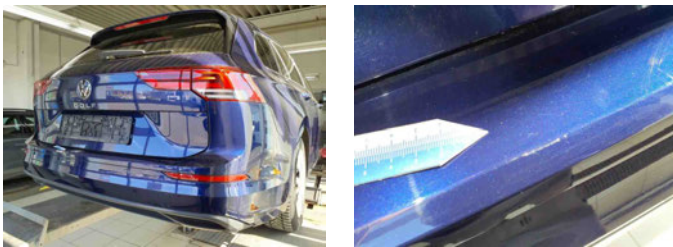
5 - Stoßfänger hinten - Kratzer - Akzeptabel (Gebrauchsspur)

Kommentar	Ladekante
-----------	-----------

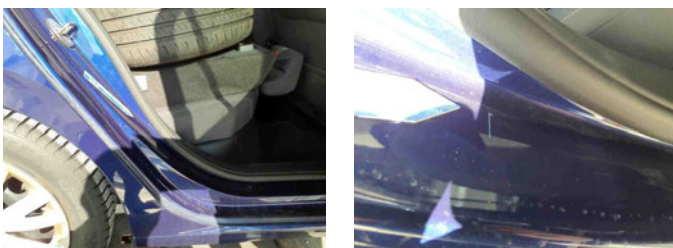
6 - Einstiegsschweller hinten rechts - Kratzer - Akzeptabel (Gebrauchsspur)

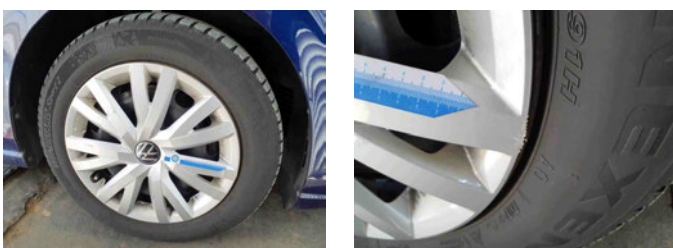
7 - Radkappe vorne rechts - Kratzer - Akzeptabel (Gebrauchsspur)
