**Fahrzeug:** **BMW 3er-Reihe 330e Advantage Automatik Limousine 4-türig 1998 ccm 292 PS / 215 KW Elektrisch 8-Gang Automatik**

## Zustandsbericht

Inspection date: 25 Jun 2026  
**Protocol number: 46163446**  
Delivery date: 25 Jun 2026

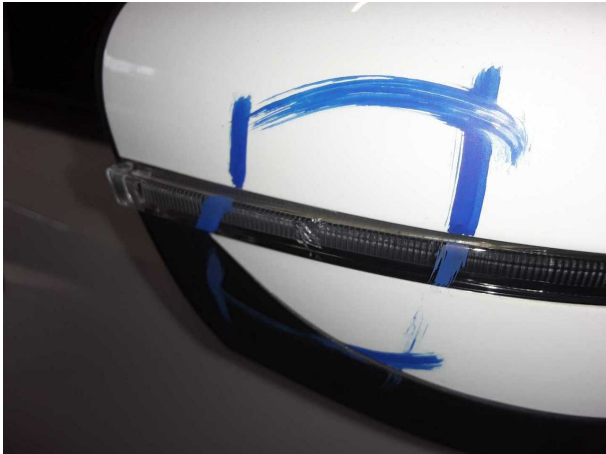
| No. | Component group | Description |
|---|---|---|
| 3 | Indicator - front | Mirror - right side - Scratched - Replace |

**Damage #3:** Indicator - front: Mirror - right side - Scratched - Replace

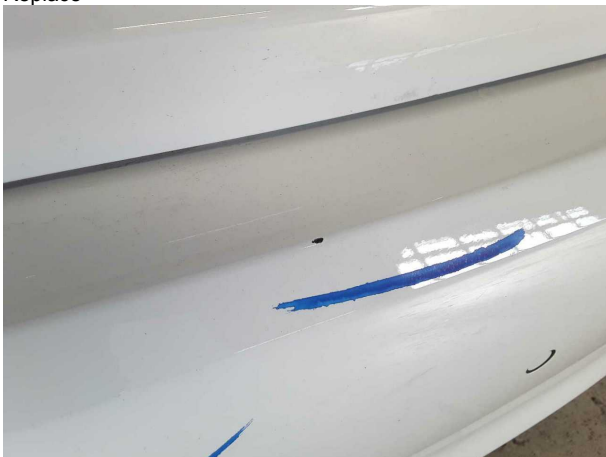
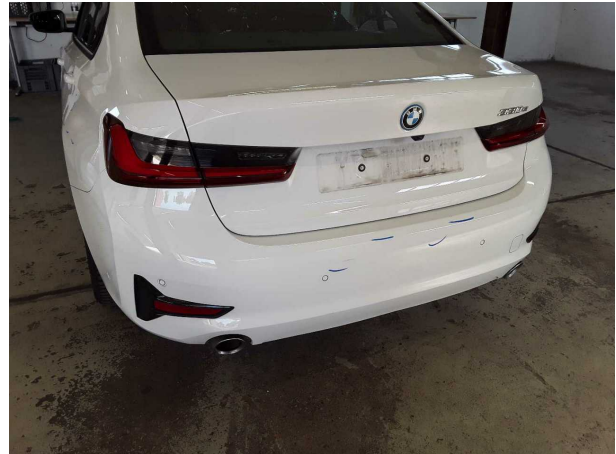
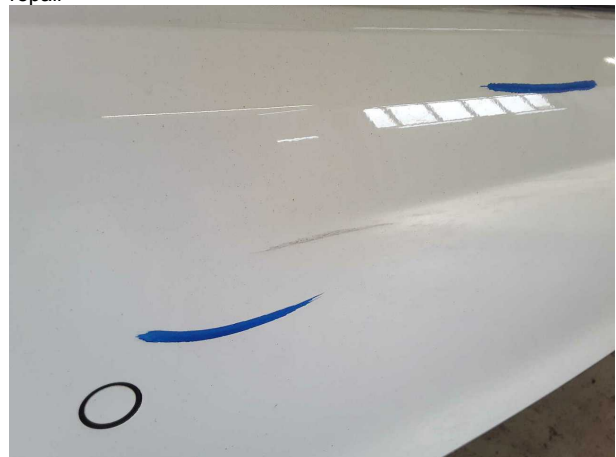
| No. | Component group | Description |
|---|---|---|
| 4 | Rear bumper | Rear bumper - Scratched - Smart repair |

**Damage #4:** Rear bumper: Rear bumper - Scratched - Smart repair

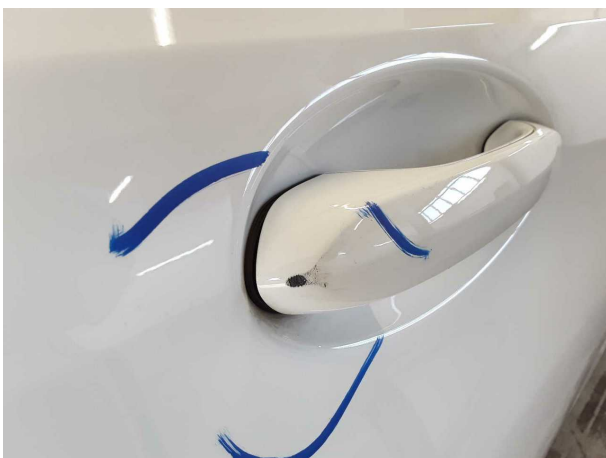
| No. | Component group | Description |
|---|---|---|
| 5 | Door - rear right side | Door handle - outside - Scratched - Smart repair |

**Damage #5:** Door - rear right side: Door handle - outside - Scratched - Smart repair

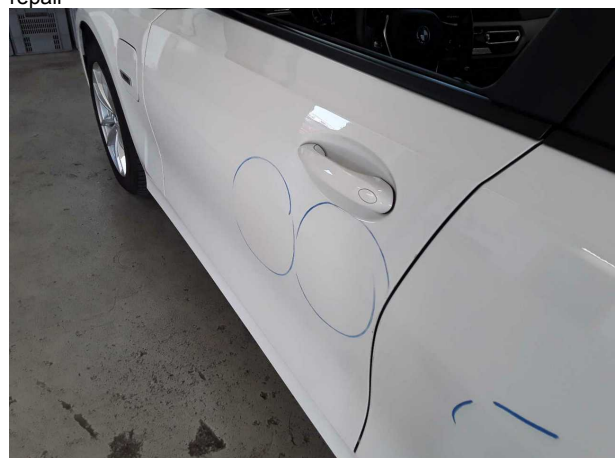
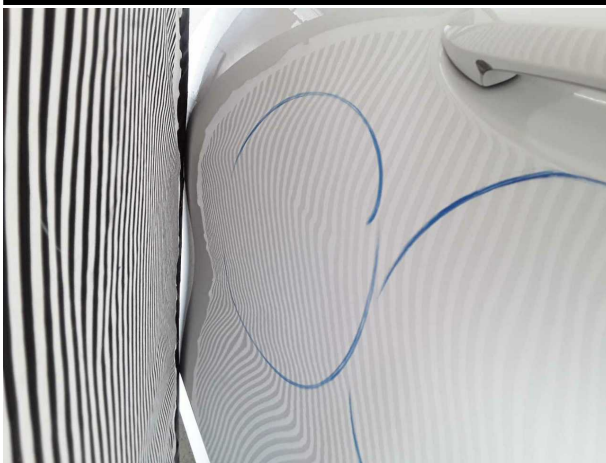
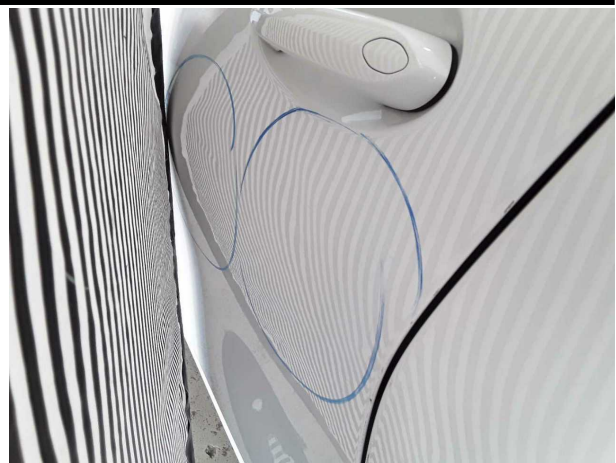
| No. | Component group | Description |
|---|---|---|
| 6 | Door - front left side | Door - dent(s) - Smooth repair work |

**Damage #6:** Door - front left side: Door - dent(s) - Smooth repair work

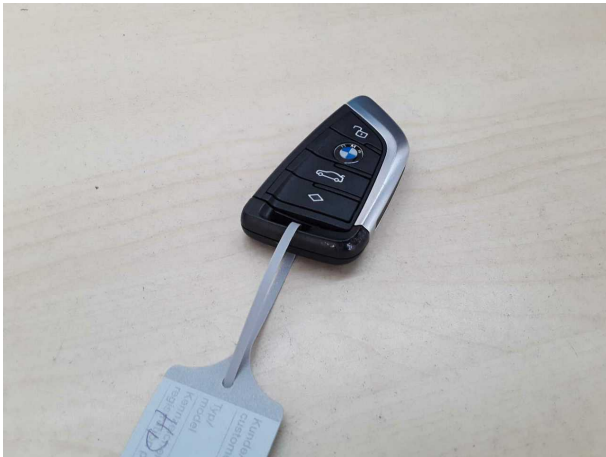
| No. | Component group | Description |
|---|---|---|
| 7 | Equipment | Vehicle key (1 von 2 fehlt) - Replace |

**Damage #7:** Equipment: Vehicle key (1 von 2 fehlt) - Replace

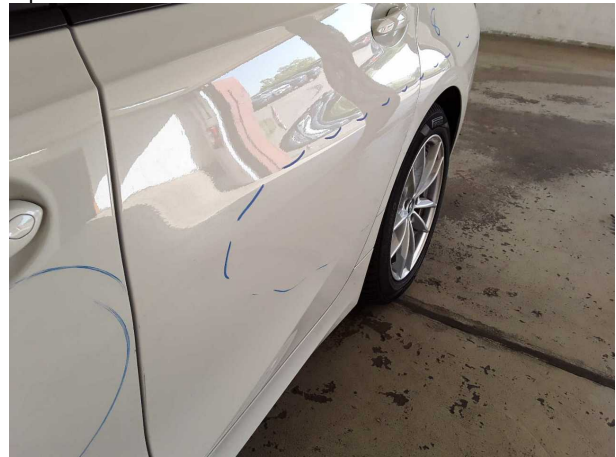
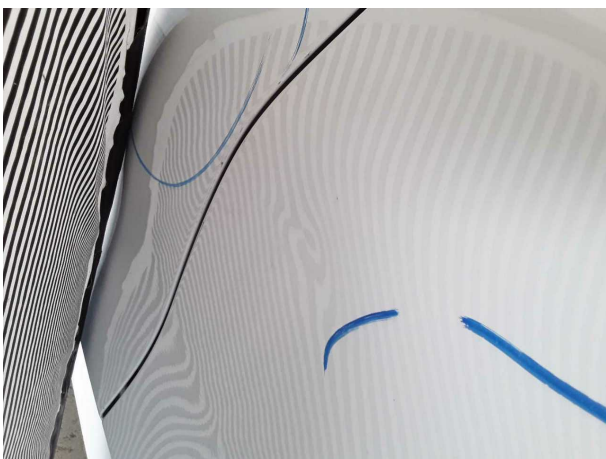
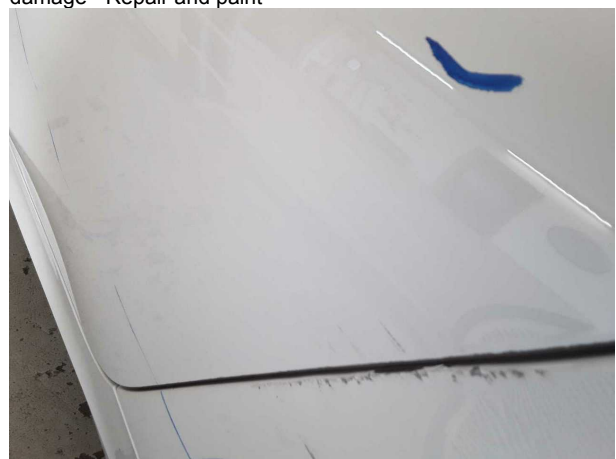
| No. | Component group | Description |
|---|---|---|
| 8 | Door - rear left side | Door - Dent / paintcoat damage - Repair and paint |

**Damage #8:** Door - rear left side: Door - Dent / paintcoat damage - Repair and paint

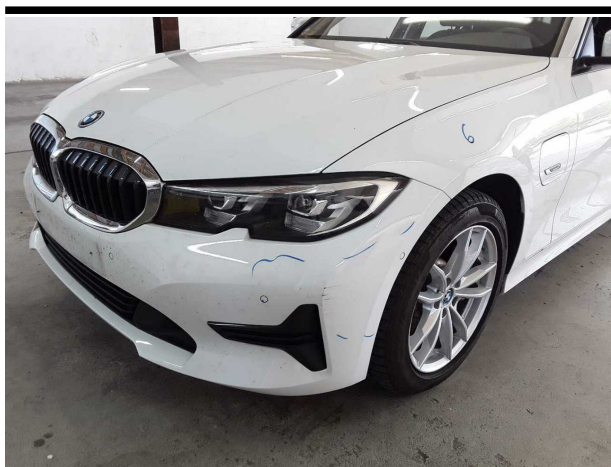
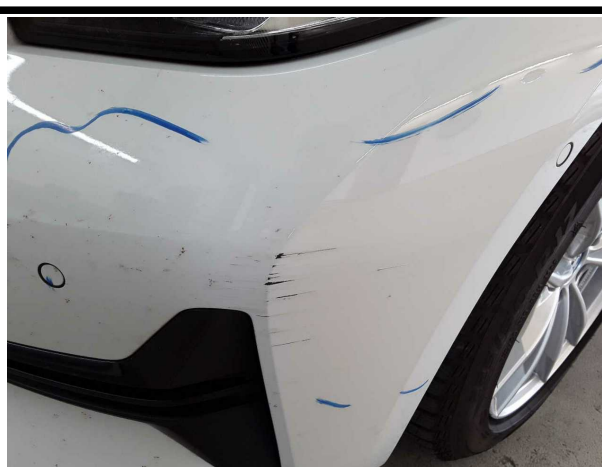
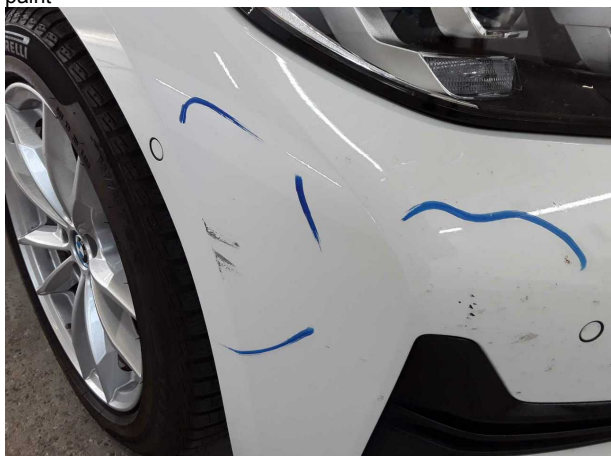
| No. | Component group | Description |
|---|---|---|
| 9 | Front bumper | Front bumper - Scratched - Repair and paint |

**Damage #9:** Front bumper: Front bumper - Scratched - Repair and paint

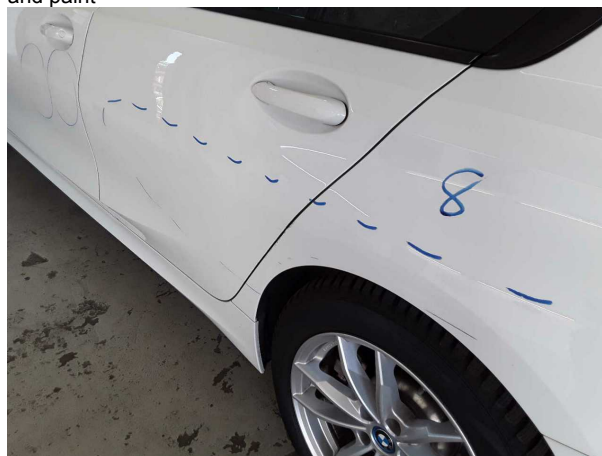
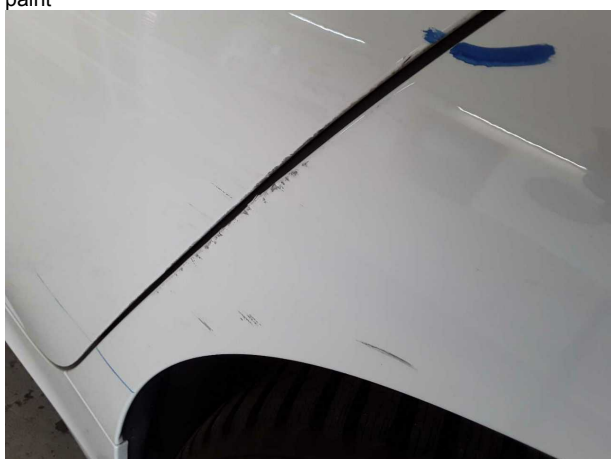
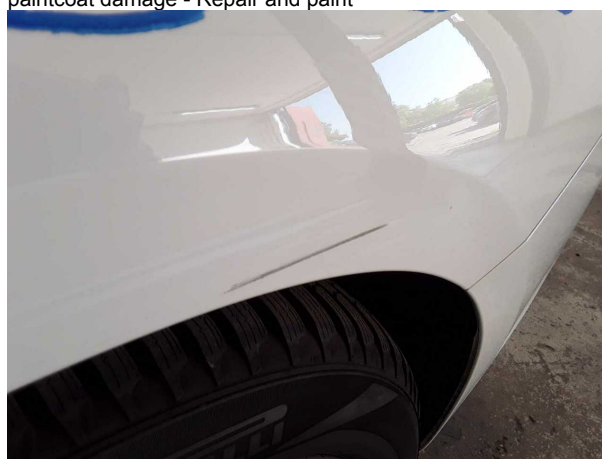
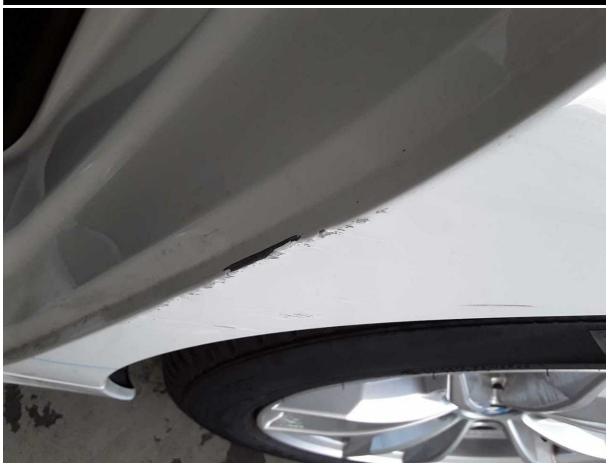
| No. | Component group | Description |
|---|---|---|
| 10 | Side panel - rear left side | Side panel - Dent / paintcoat damage - Repair and paint |

**Damage #10:** Side panel - rear left side: Side panel - Dent / paintcoat damage - Repair and paint

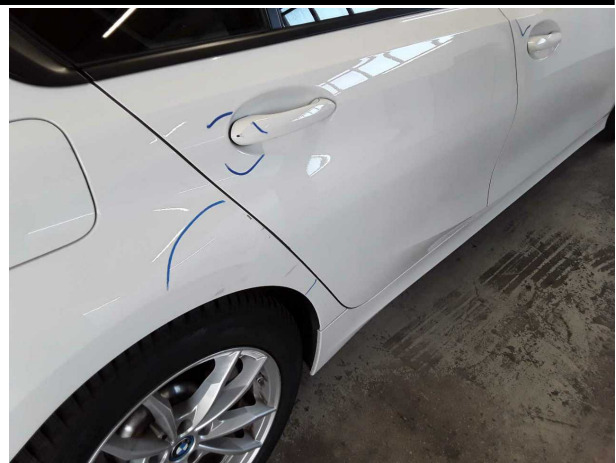
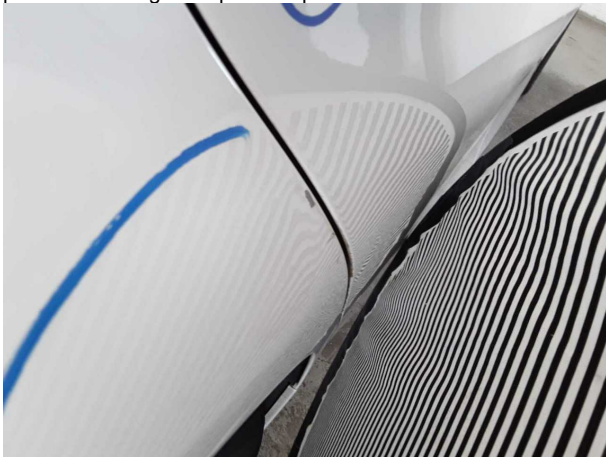
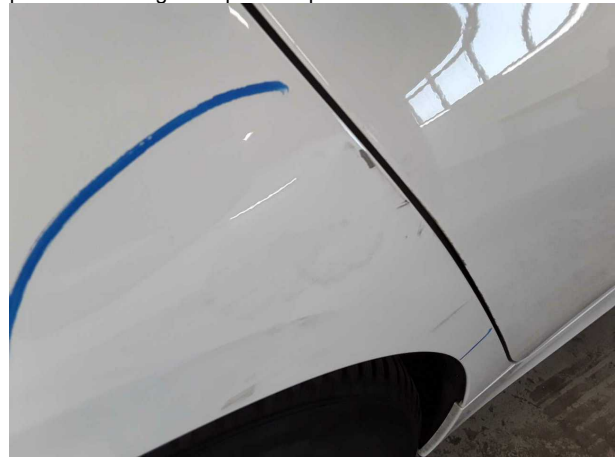
| No. | Component group | Description |
|---|---|---|
| 11 | Side panel - rear right side | Side panel - Dent / paintcoat damage - Repair and paint |

**Damage #11:** Side panel - rear right side: Side panel - Dent / paintcoat damage - Repair and paint

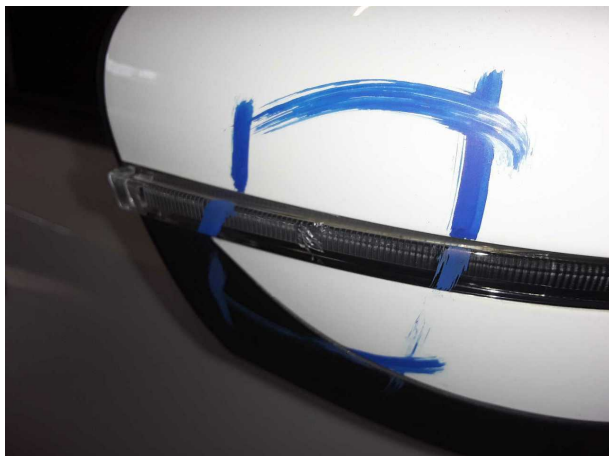
| Nr. | Bauteilgruppe | Beschreibung |
|---|---|---|
| 3 | Blinkleuchte | Spiegel rechts - verkratzt / verschürft - erneuern |

**Beschädigung #3:** Blinkleuchte: Spiegel rechts - verkratzt / verschürft - erneuern

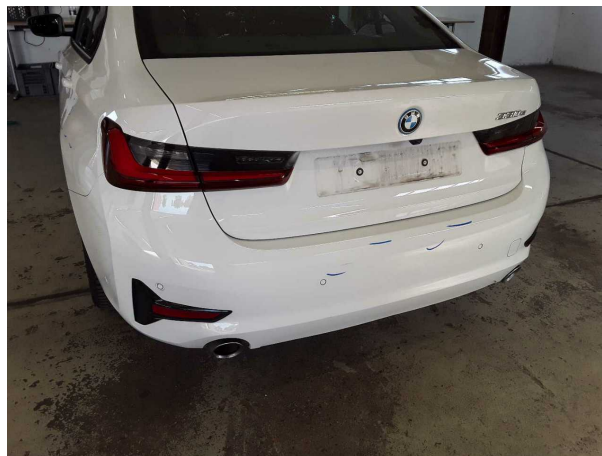
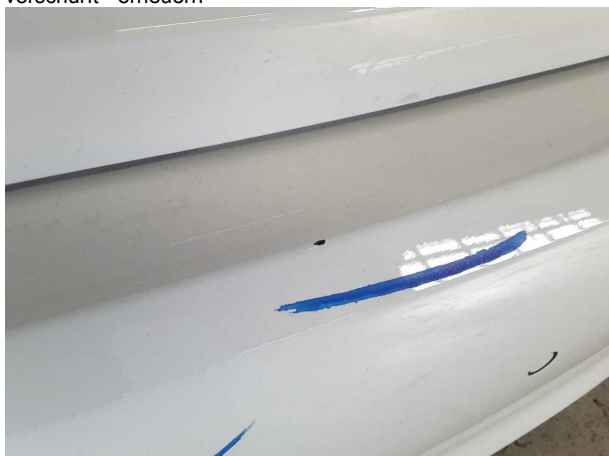
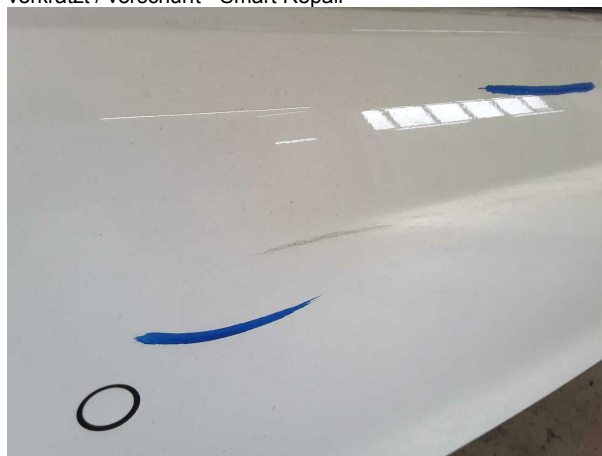
| Nr. | Bauteilgruppe | Beschreibung |
|---|---|---|
| 4 | Stoßfänger hinten | Stoßfänger hinten - verkratzt / verschürft - Smart Repair |

**Beschädigung #4:** Stossfänger hinten: Stossfänger hinten - verkratzt / verschürft - Smart Repair

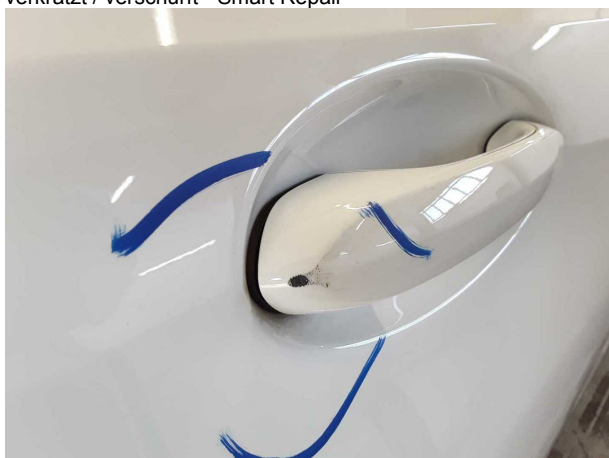
| Nr. | Bauteilgruppe | Beschreibung |
|---|---|---|
| 5 | Tür hinten rechts | Griff außen - verkratzt / verschürft - Smart Repair |

**Beschädigung #5:** Tür hinten rechts: Griff außen - verkratzt / verschürft - Smart Repair

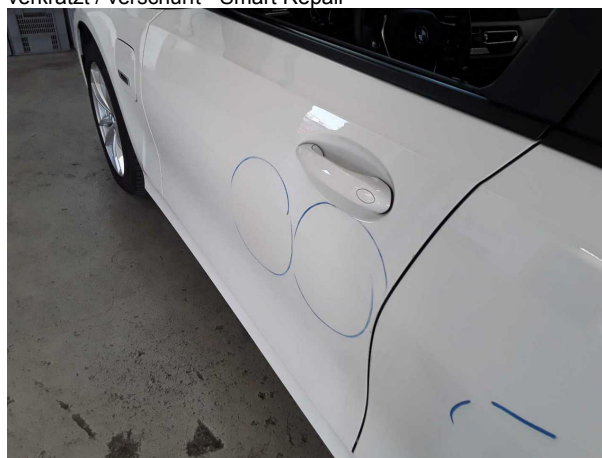
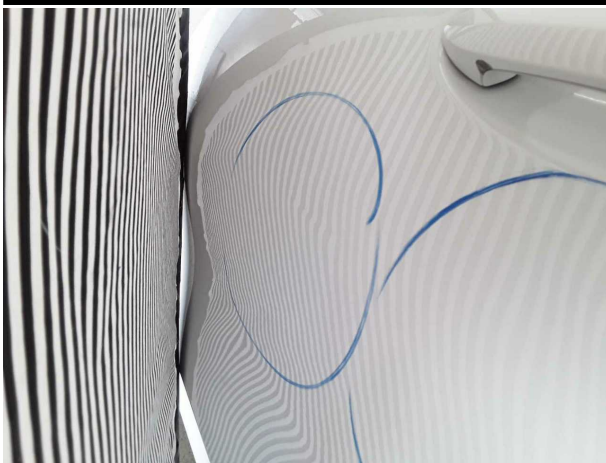
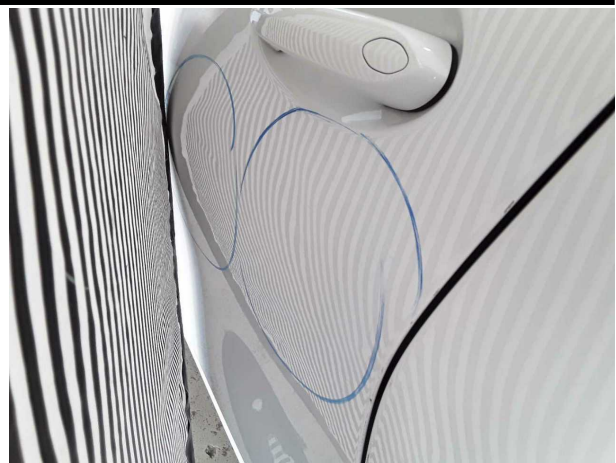
| Nr. | Bauteilgruppe | Beschreibung |
|---|---|---|
| 6 | Tür vorn links | Tür - Delle(n) - sanft instandsetzen |

**Beschädigung #6:** Tür vorn links: Tür - Delle(n) - sanft instandsetzen

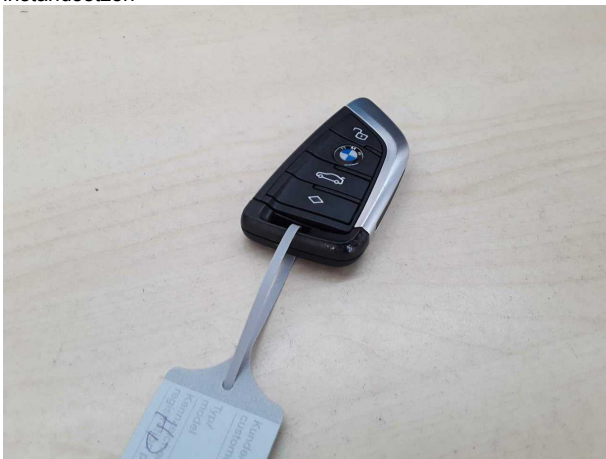
| Nr. | Bauteilgruppe | Beschreibung |
|---|---|---|
| 7 | Ausrüstung | Fahrzeugschlüssel (1 von 2 fehlt) - erneuern |

**Beschädigung #7:** Ausrüstung: Fahrzeugschlüssel (1 von 2 fehlt) - erneuern

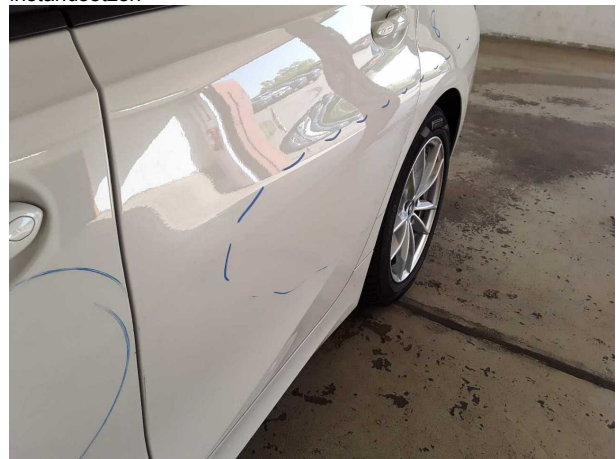
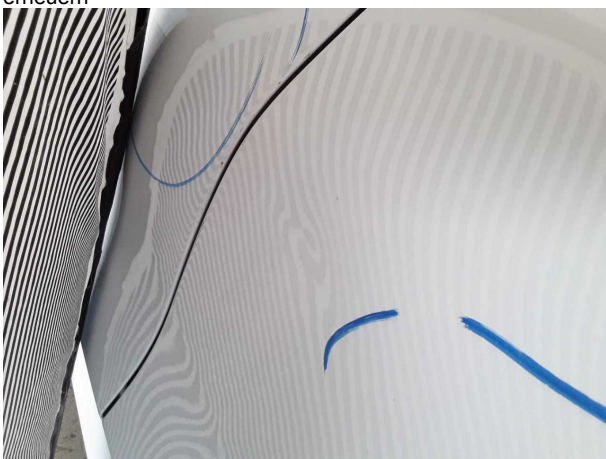
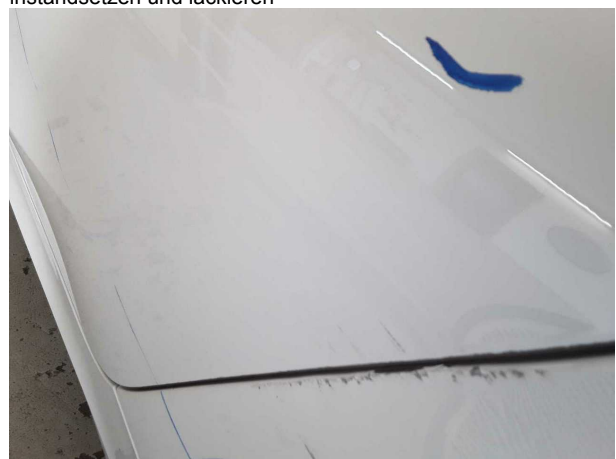
| Nr. | Bauteilgruppe | Beschreibung |
|---|---|---|
| 8 | Tür hinten links | Tür - Delle / Lackschaden - instandsetzen und lackieren |

**Beschädigung #8:** Tür hinten links: Tür - Delle / Lackschaden - instandsetzen und lackieren

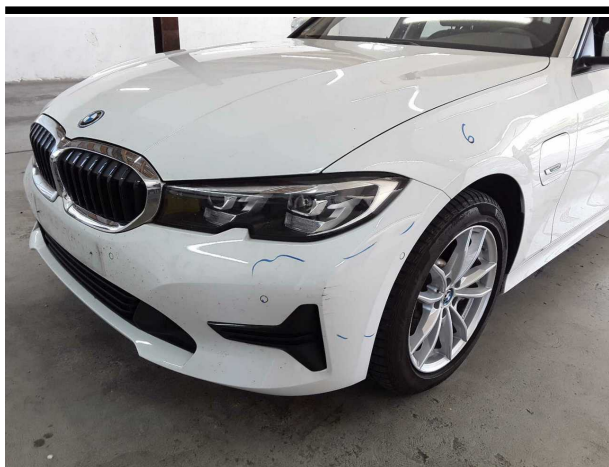
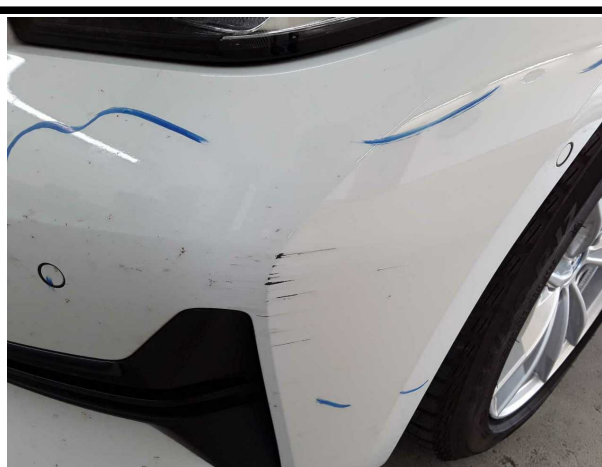
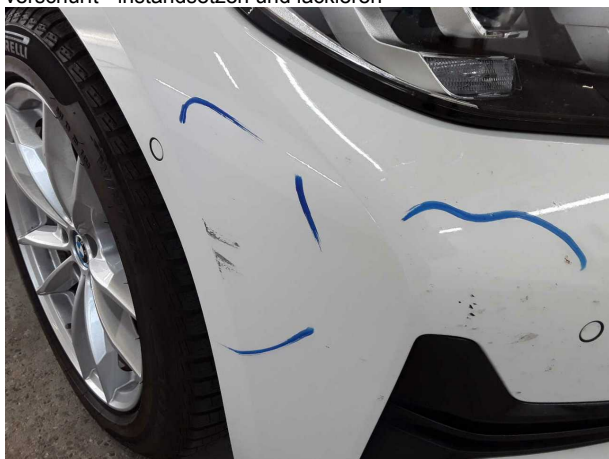
| Nr. | Bauteilgruppe | Beschreibung |
|---|---|---|
| 9 | Stoßfänger vorn | Stoßfänger vorn - verkratzt / verschürft - instandsetzen und lackieren |

**Beschädigung #9:** Stossfänger vorn: Stossfänger vorn - verkratzt / verschürft - instandsetzen und lackieren

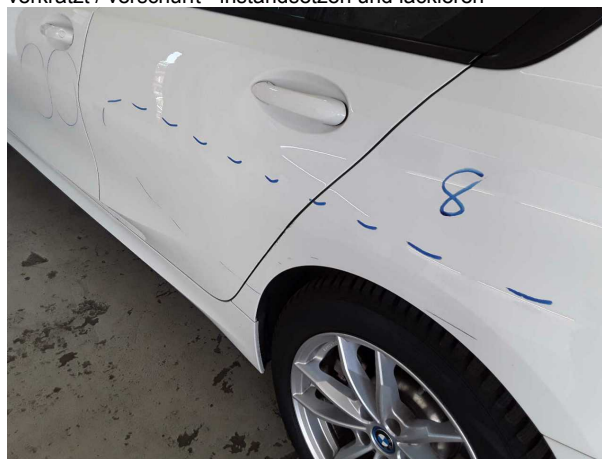
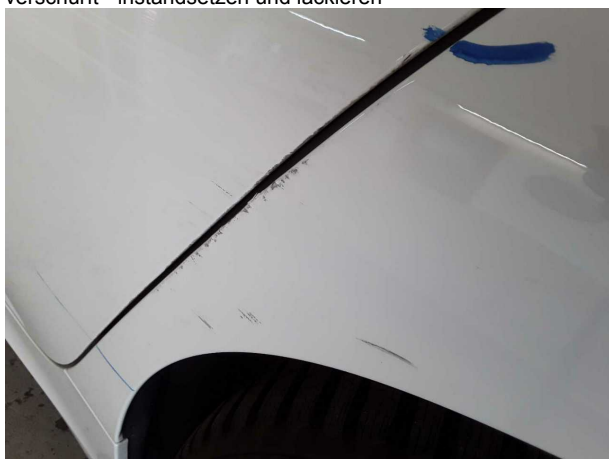
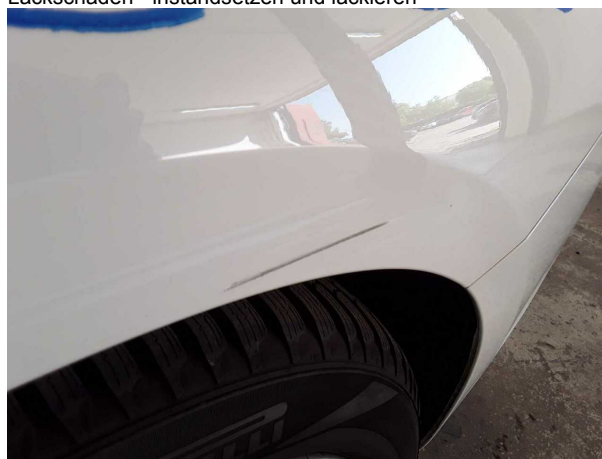
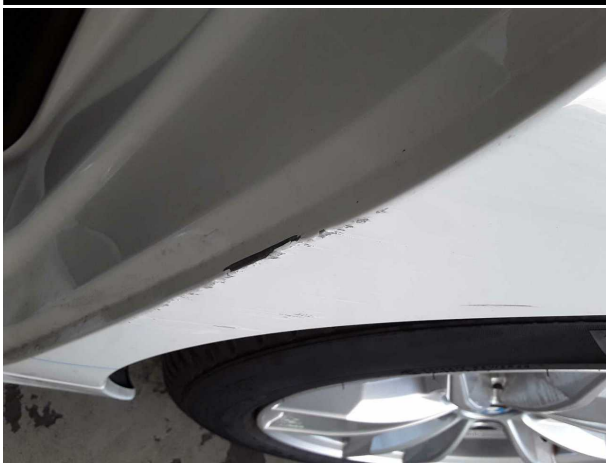
| Nr. | Bauteilgruppe | Beschreibung |
|---|---|---|
| 10 | Seitenwand links | Seitenwand - Delle / Lackschaden - instandsetzen und lackieren |

**Beschädigung #10:** Seitenwand links: Seitenwand - Delle / Lackschaden - instandsetzen und lackieren

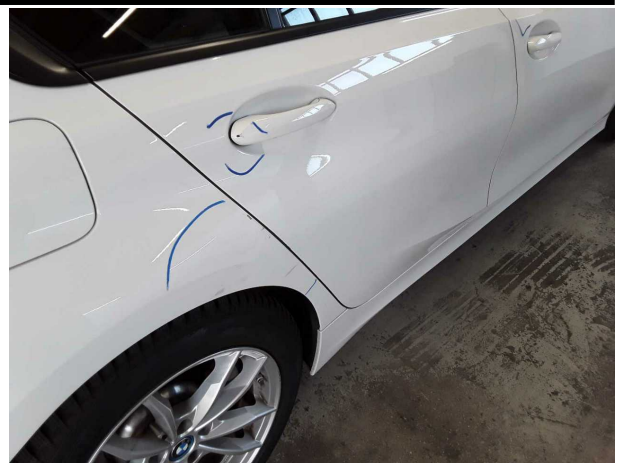
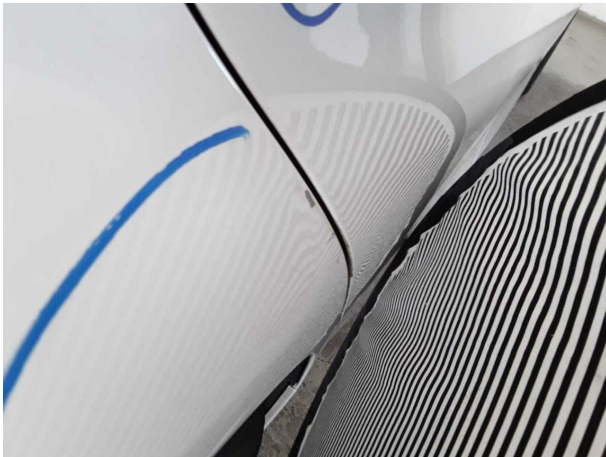
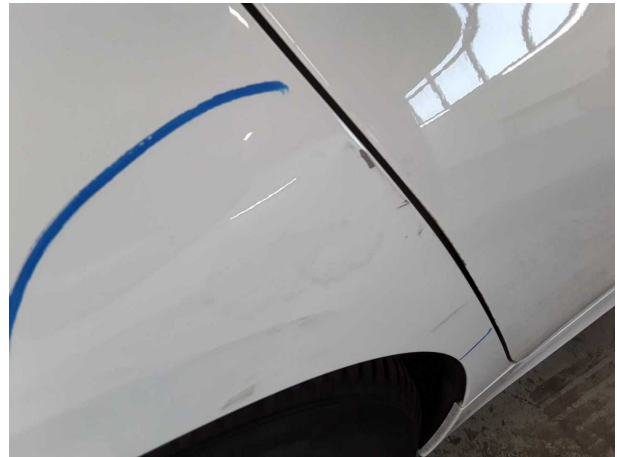
| Nr. | Bauteilgruppe | Beschreibung |
|---|---|---|
| 11 | Seitenwand rechts | Seitenwand - Delle / Lackschaden - instandsetzen und lackieren |

**Beschädigung #11:** Seitenwand rechts: Seitenwand - Delle / Lackschaden - instandsetzen und lackieren
