Wertgutachten

Ihr Auftrag vom	29.05.2026 durch Raiffeisen-Impuls Fuhrparkmanagement GmbH & Co. KG
Besichtigungsort	36272 Niederaula, Industriestraße 11
Besichtigungsdatum	15.06.2026
Referenznummern	0002060465

Fahrzeugident.-Nr.	WF0NXXGCHNPD63370		
Fahrzeugart	PKW - Schräghecklimousine	Farbton / Lackart	Weiss / Uni
Hersteller	Ford	Nächste HU	keine Angabe
Typ / Verkaufsbez.	Focus 1.5 EcoBlue Titanium	Laufleistung abgelesen	87.338 km
Erstzulassung	12.04.2023	Emissionsklasse	keine Angabe
Getriebe / Gänge	Automatik / 8	Sitzplätze / Türen	5 / 5
Achsen / angetrieben	2 / 1	Anzahl Besitzer	unbekannt
Motorart	Reihenmotor / Diesel	Hubraum / Nennleistung	1.499 ccm / 85 KW
Antriebsart	Frontantrieb

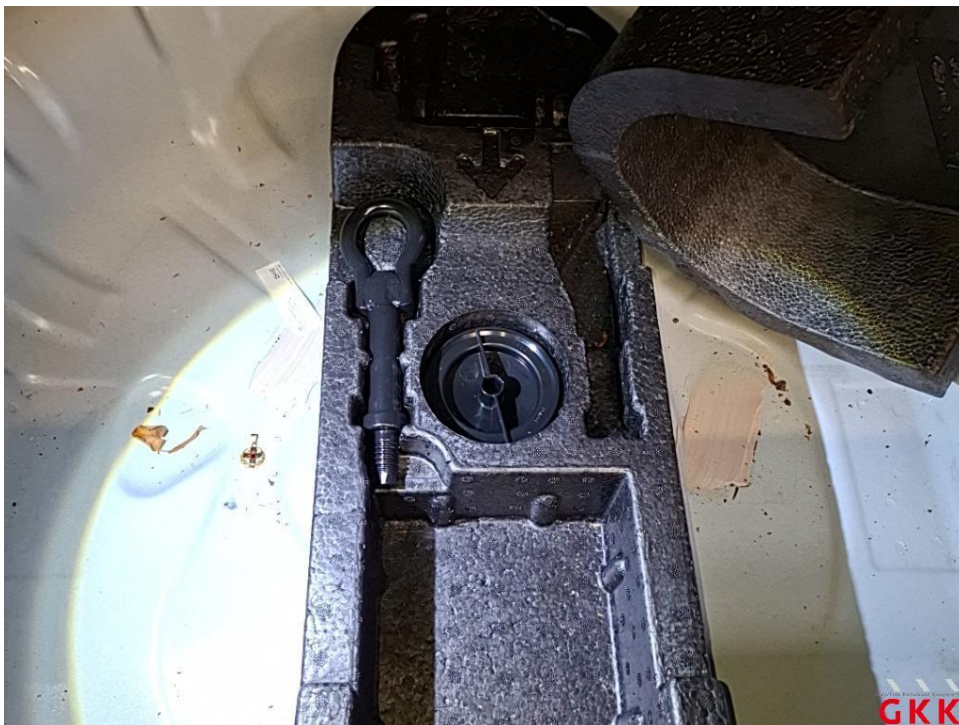
Reifenreparaturset komplett, fehlt, ersetzen (Bild 14)	102,00 €	102,00 €
Interieur (Angaben ohne MwSt.)	Reparaturkosten	MW
Fußmatte(n) vorne links, beschädigt, ersetzen (Bild 37)	25,00 €	15,00 €
Zubehör, Bordwerkzeug (Angaben ohne MwSt.)	Reparaturkosten	MW
Bordmappe Serviceheft, fehlt, ersetzen (Bild 36)	12,00 €	12,00 €
Sonstiges (Angaben ohne MwSt.)	Reparaturkosten	MW
HU (Hauptunters.) PKW / Transporter, kein gültiger Nachweis vorhanden, durchführen (Bild 17)	132,77 €	132,77 €
Inspektion groß Mittelklasse, kein gültiger Nachweis vorhanden, durchführen (Bild 15, Bild 16)	640,85 €	640,85 €
Fahrzeug außen, Anhaftungsspuren, aufbereiten (Bild 24, Bild 25, Bild 26)	159,52 €	159,52 €
Fahrzeug innen, verkratzt und verschmutzt, aufbereiten (Bild 31, Bild 32, Bild 33)	159,52 €	159,52 €

Bild 14 Reifenreparaturset, komplett, fehlt, ersetzen

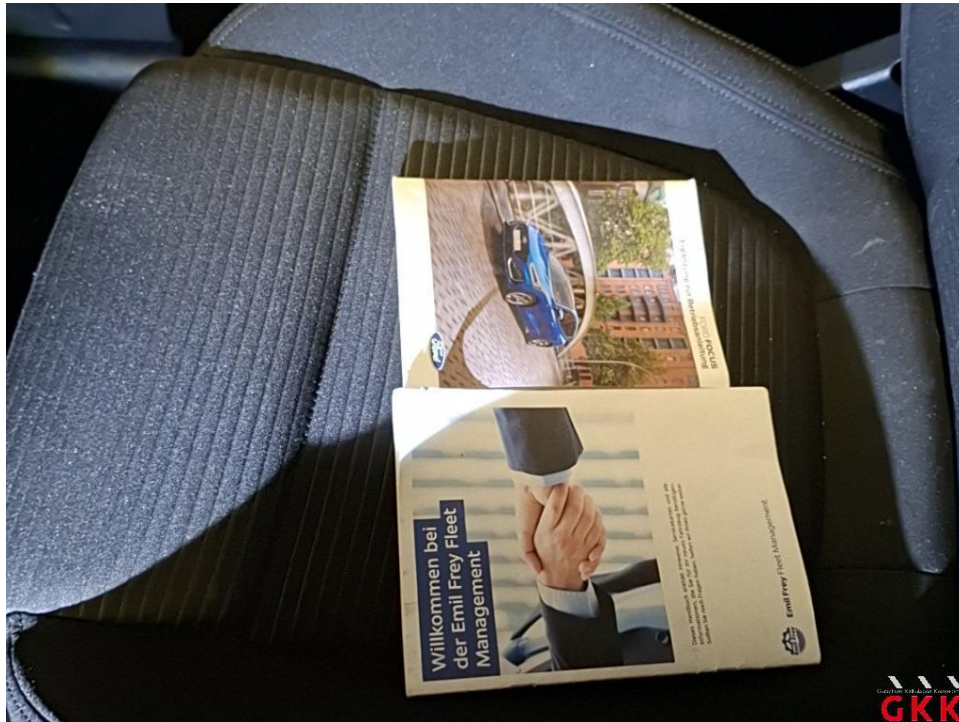
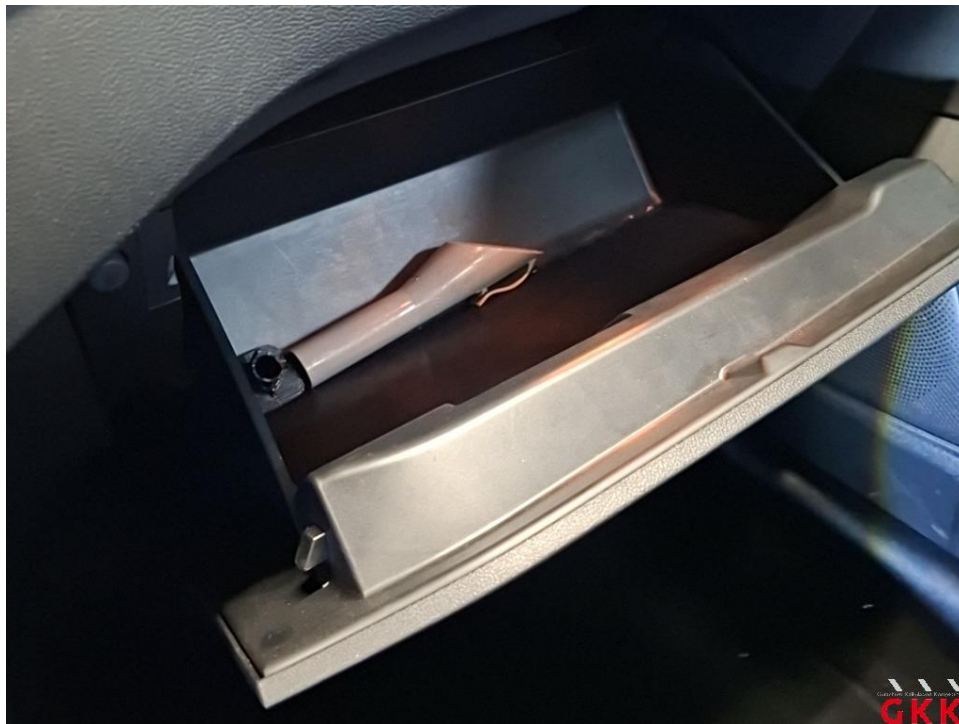
Bild 15 Inspektion groß, Mittelklasse, kein gültiger Nachweis vorhanden, durchführen

Bild 16 Inspektion groß, Mittelklasse, kein gültiger Nachweis vorhanden, durchführen

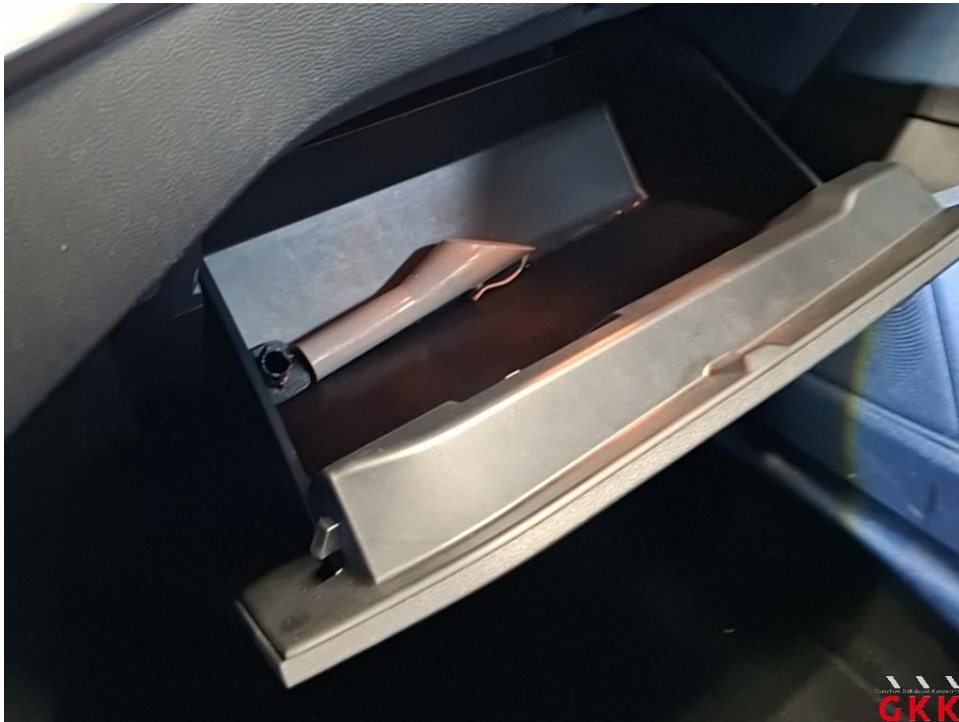
Bild 17 HU (Hauptunters.), PKW / Transporter, kein gültiger Nachweis vorhanden, durchführen

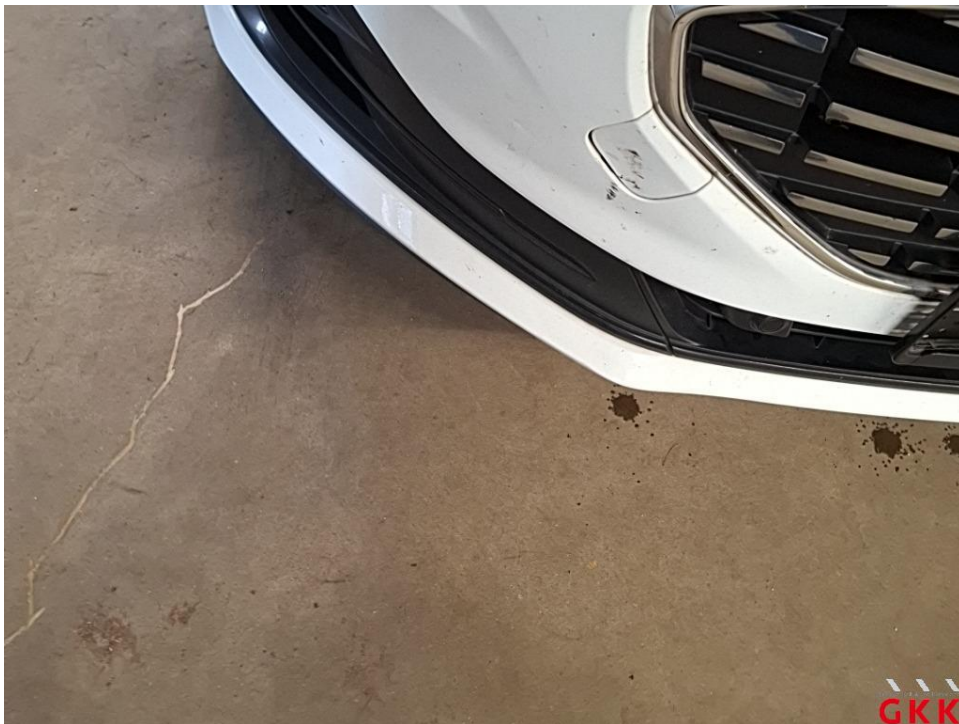
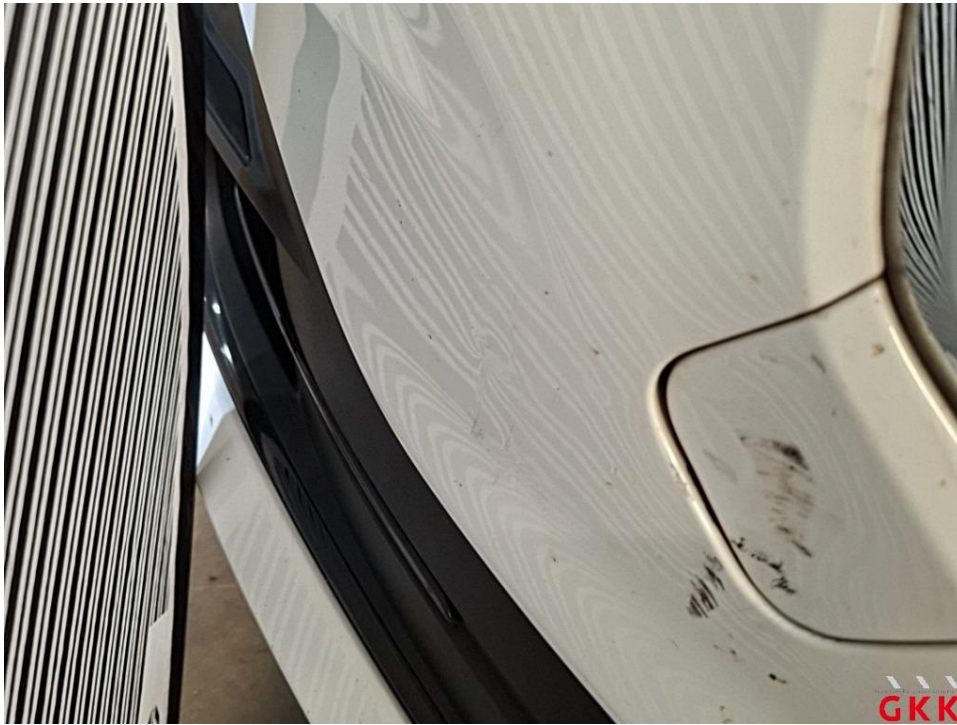
Wertbeeinflussende Faktoren		
Front (Angaben ohne MwSt.)	Reparaturkosten	MW
Stoßfänger vorne Verkleidung -lackiert-, beschädigt, ersetzen (Bild 18, Bild 19)	1122,53 €	673,52 €
Stoßfänger vorne Abdeckung Abschlepphaken, beschädigt, ersetzen (Bild 20, Bild 21)	34,13 €	20,48 €
Motorhaube, Steinschlag, lackieren (Bild 22, Bild 23)	662,07 €	397,24 €
Seite links (Angaben ohne MwSt.)	Reparaturkosten	MW
Tür vorne links Einstieg, verkratzt, Smartrepair (Bild 27, Bild 28)	120,00 €	120,00 €
Seitenwand links, beschädigt, instand setzen - lackieren (Bild 38, Bild 39)	530,91 €	350,45 €
Seite rechts (Angaben ohne MwSt.)	Reparaturkosten	MW
Tür vorne rechts Einstieg, verkratzt, Smartrepair (Bild 34, Bild 35)	40,00 €	40,00 €
Heck (Angaben ohne MwSt.)	Reparaturkosten	MW
Stoßfänger hinten Verkleidung -lackiert-, verkratzt, lackieren (Bild 29, Bild 30)	593,56 €	356,14 €
Reifen, Felgen, Radkappen (Angaben ohne MwSt.)	Reparaturkosten	MW

Bild 18 Stoßfänger vorne, Verkleidung -lackiert-, beschädigt, ersetzen

Bild 19 Stoßfänger vorne, Verkleidung -lackiert-, beschädigt, ersetzen

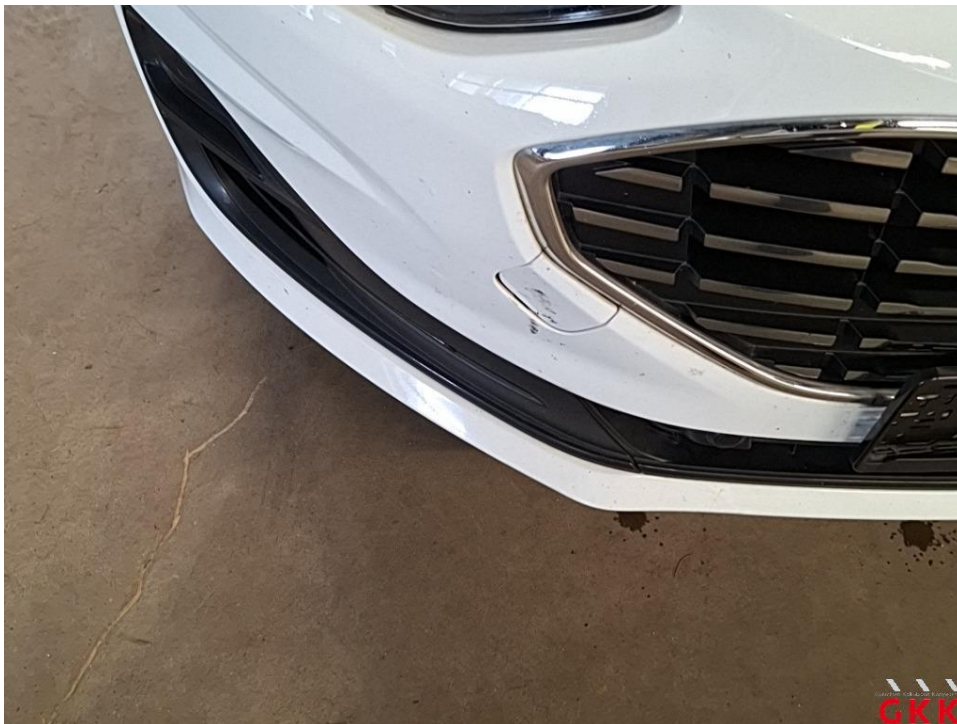
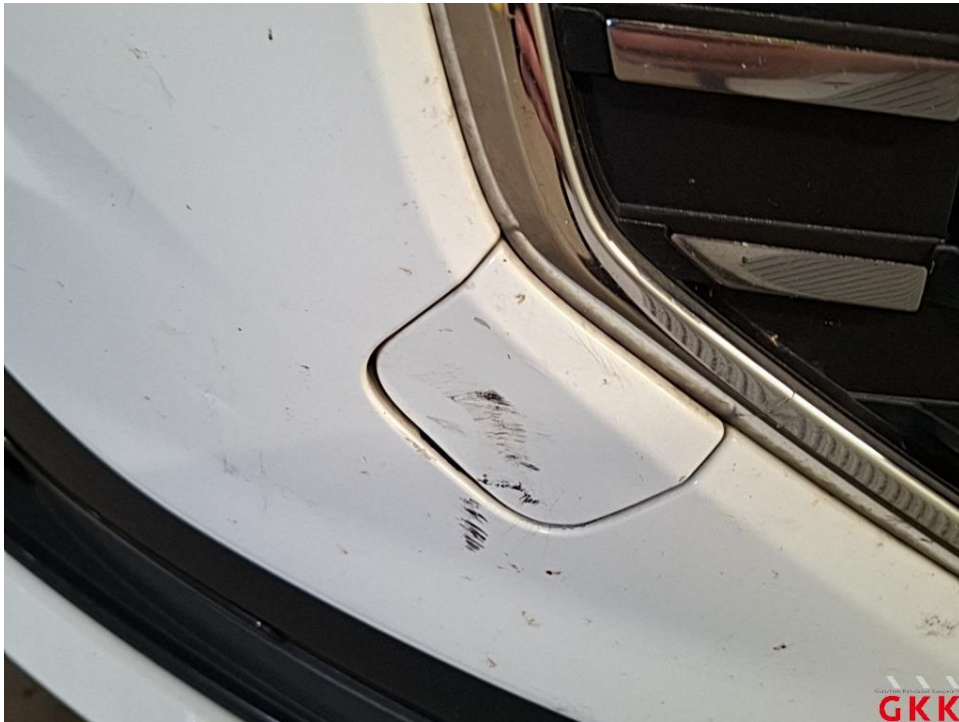
Bild 20 Stoßfänger vorne, Abdeckung Abschlepphaken, beschädigt, ersetzen

Bild 21 Stoßfänger vorne, Abdeckung Abschlepphaken, beschädigt, ersetzen

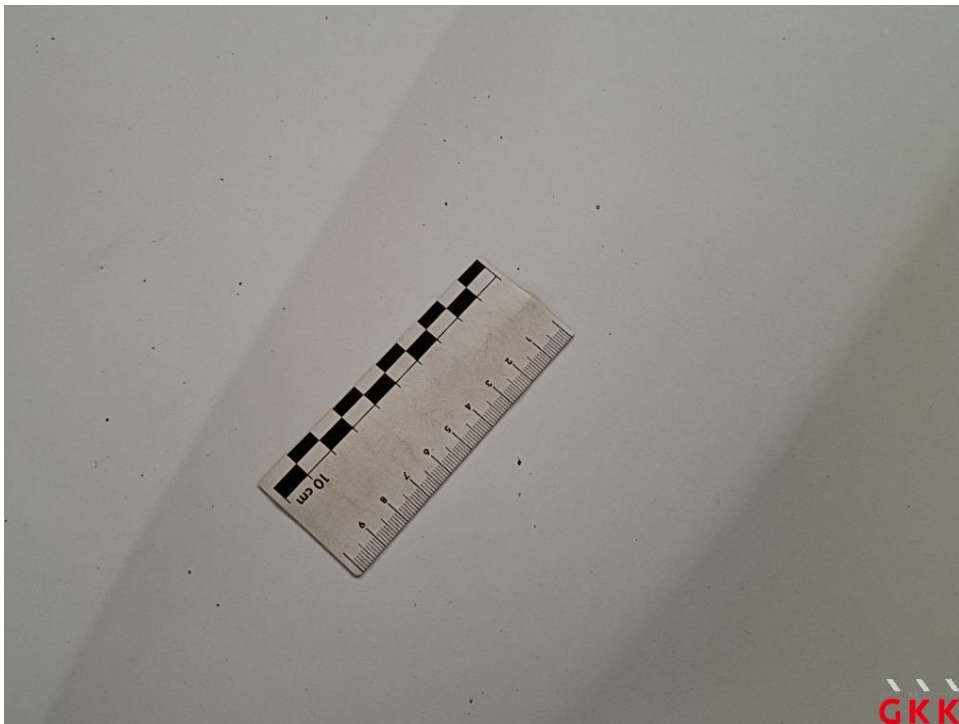
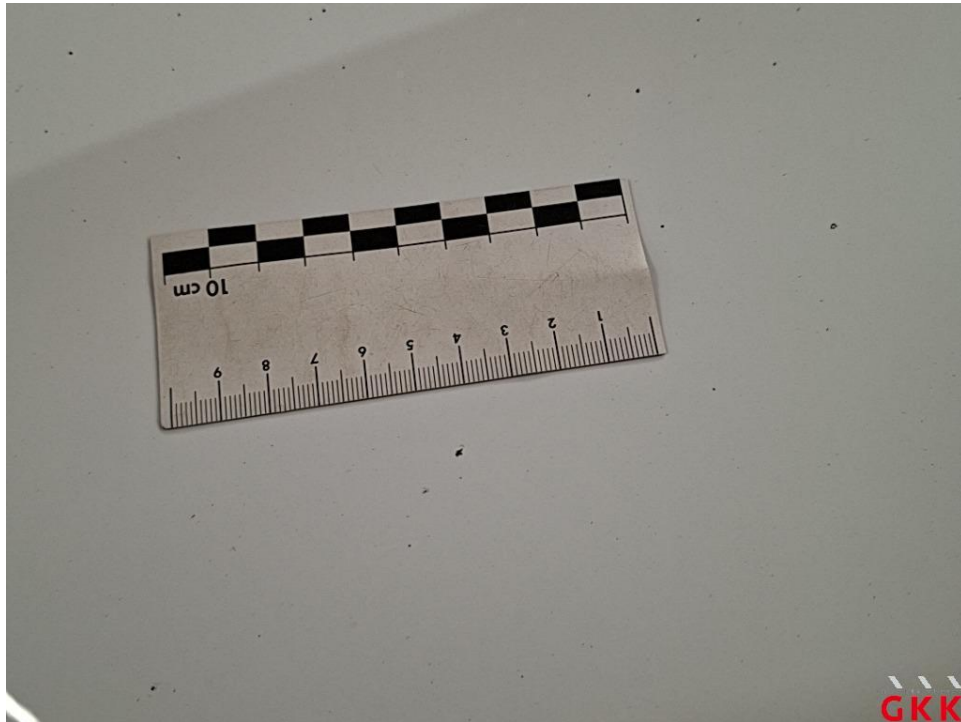
Bild 22 Motorhaube, Steinschlag, lackieren

Bild 23 Motorhaube, Steinschlag, lackieren

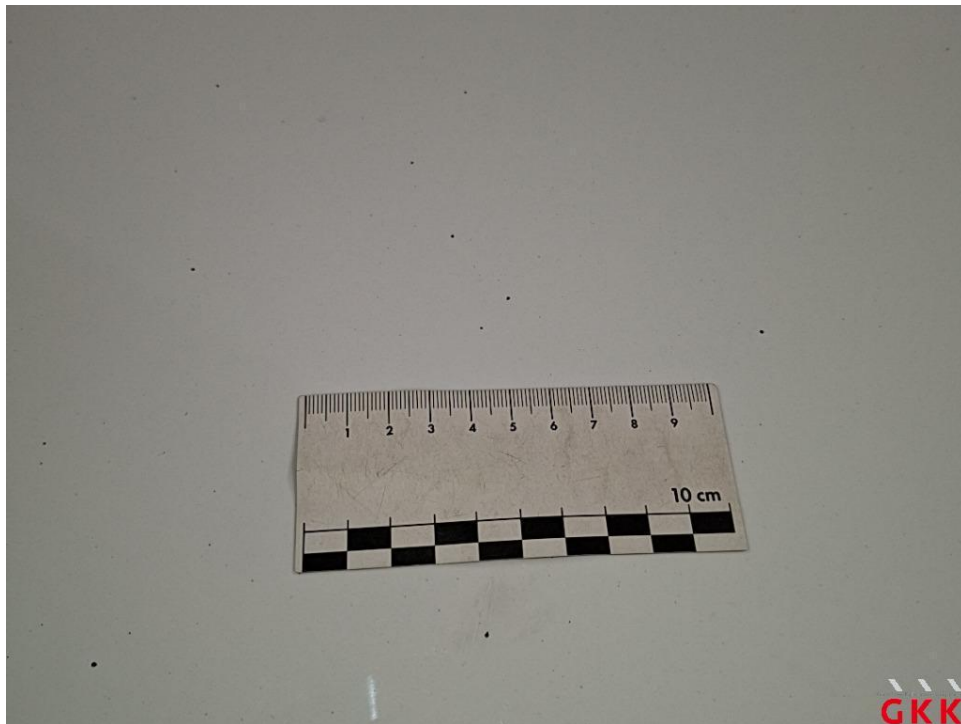
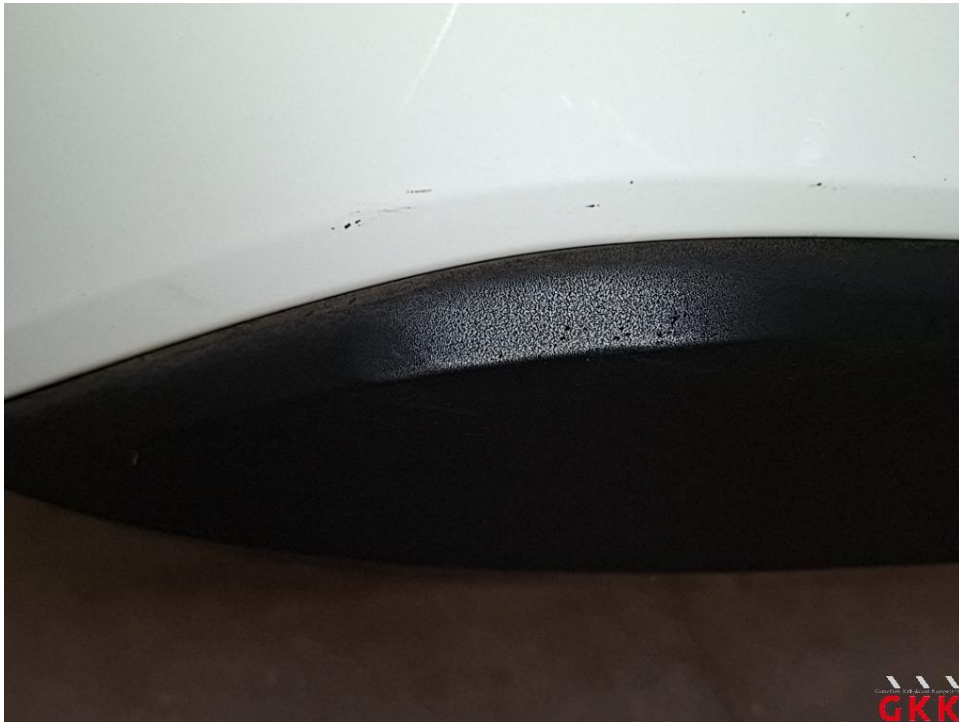
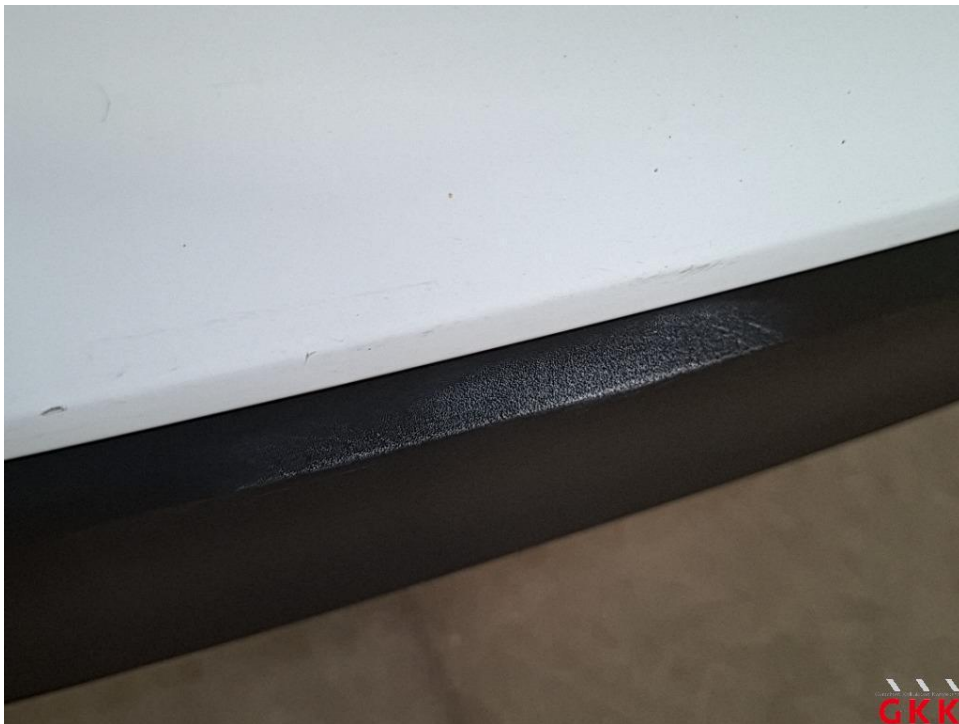
Bild 24 Fahrzeug, außen, Anhaftungsspuren, aufbereiten

Bild 25 Fahrzeug, außen, Anhaftungsspuren, aufbereiten

Bild 26 Fahrzeug, außen, Anhaftungsspuren, aufbereiten

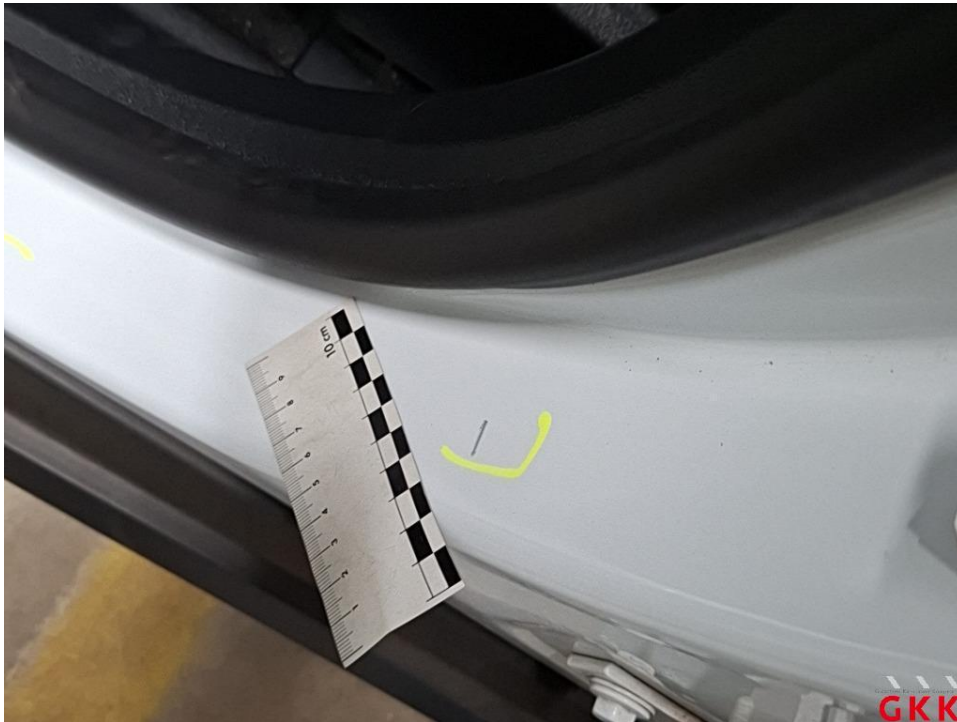
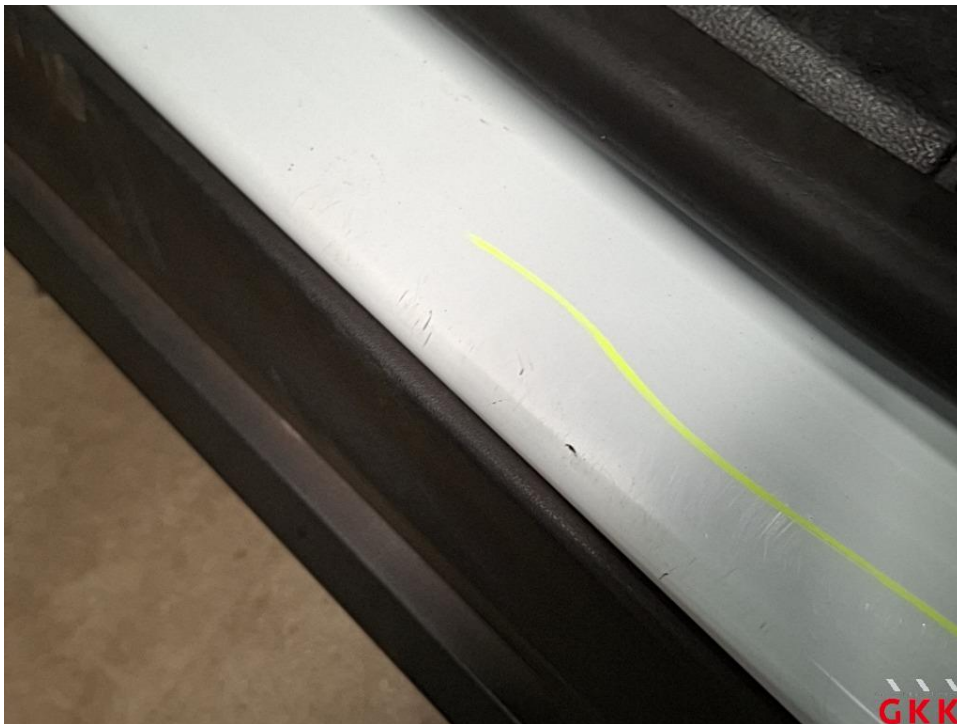
Bild 27 Tür vorne links, Einstieg, verkratzt, Smartrepair

Bild 28 Tür vorne links, Einstieg, verkratzt, Smartrepair

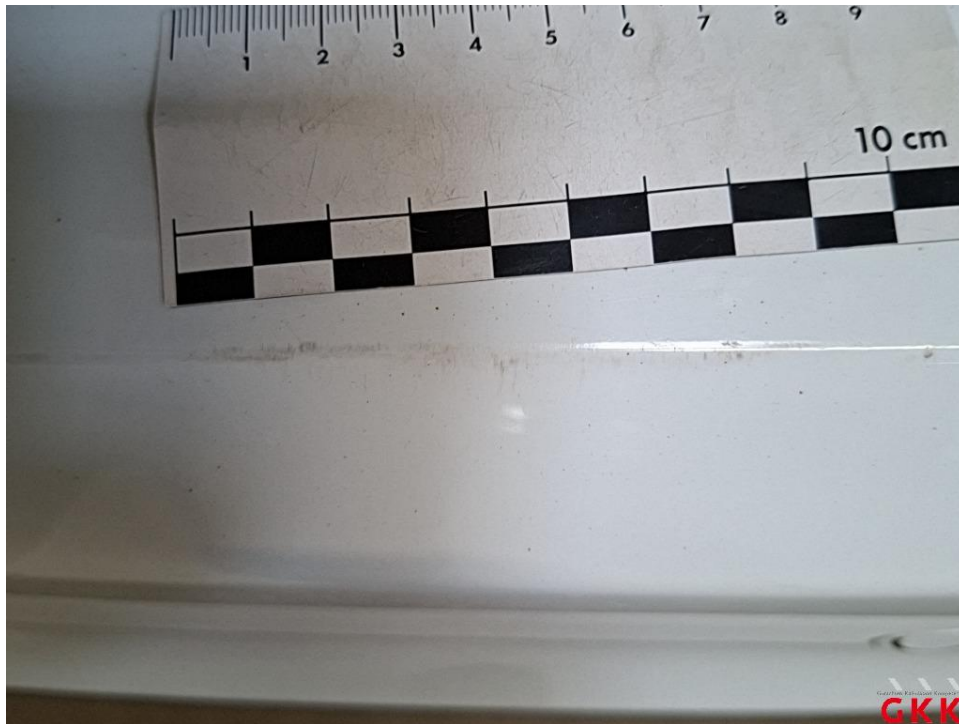
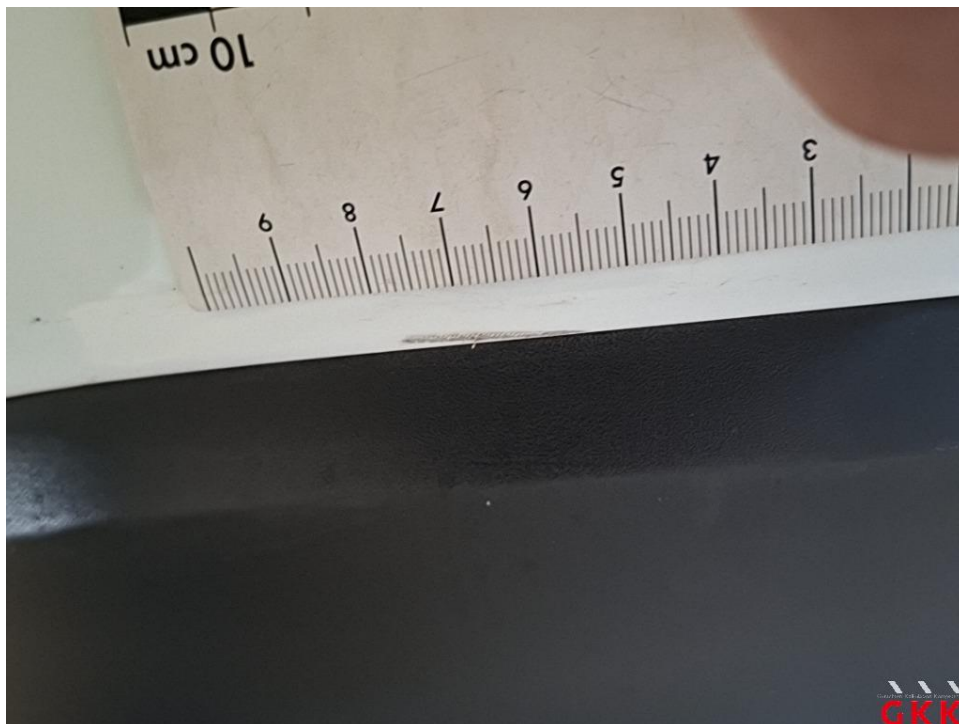
Bild 29 Stoßfänger hinten, Verkleidung -lackiert-, verkratzt, lackieren

Bild 30 Stoßfänger hinten, Verkleidung -lackiert-, verkratzt, lackieren

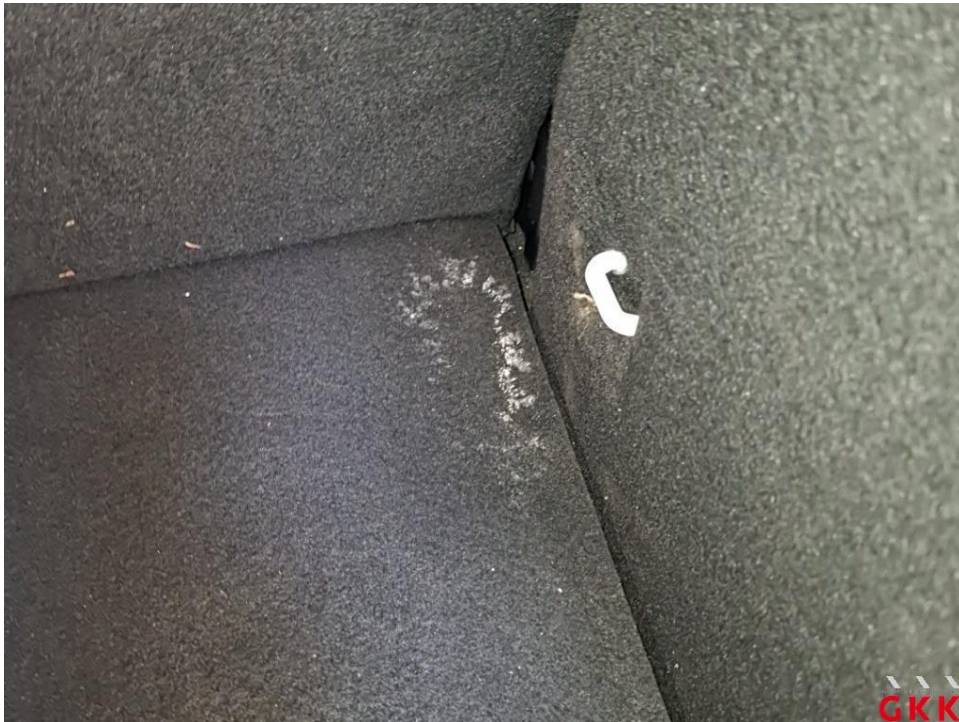
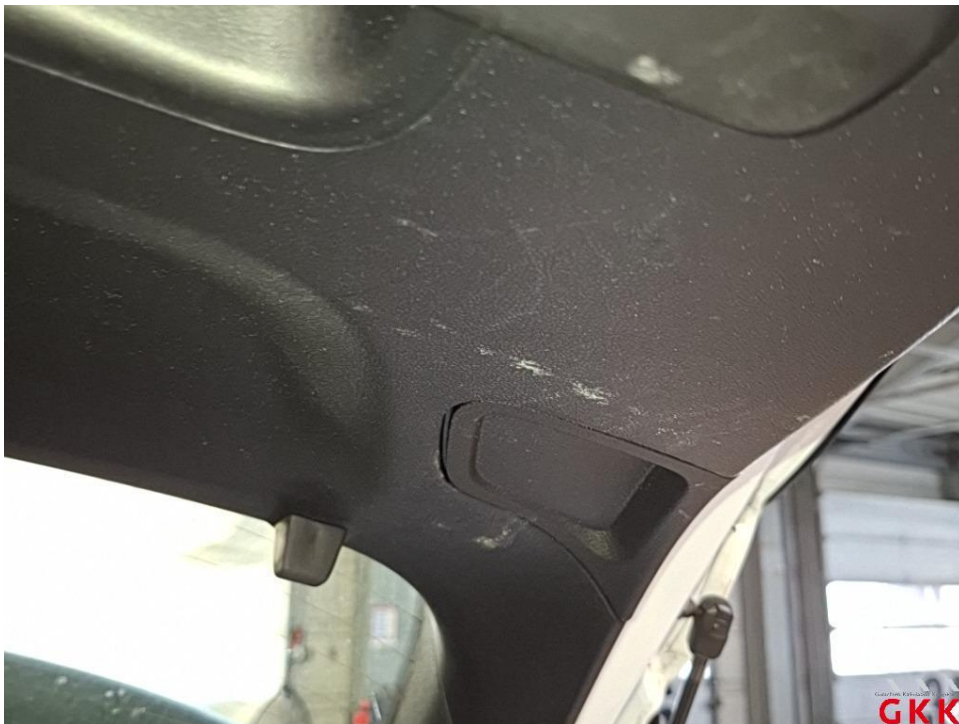
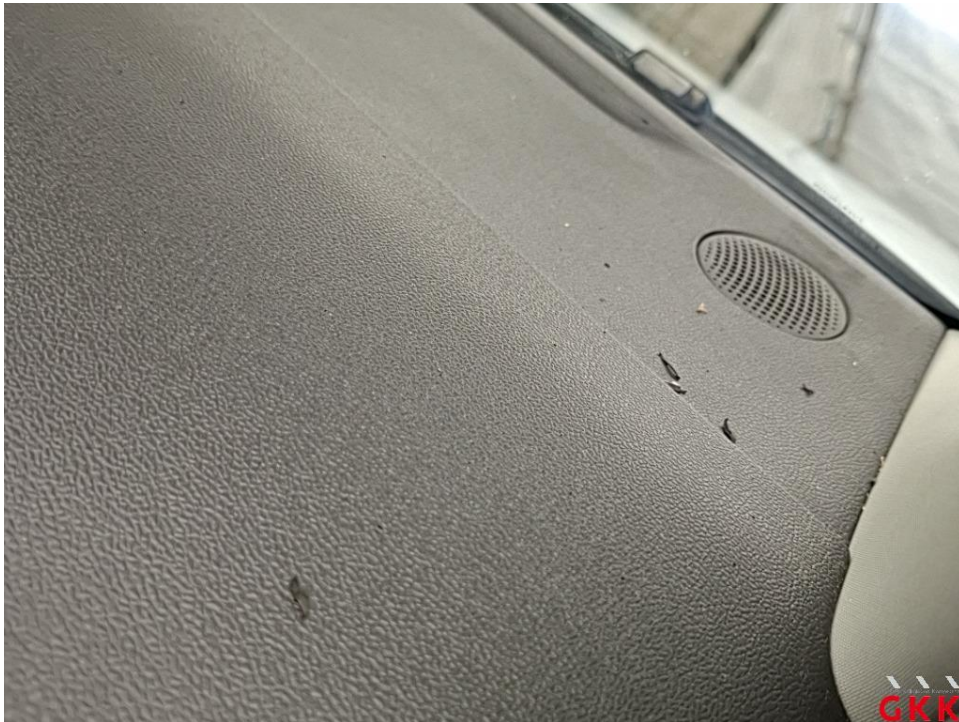
Bild 31 Fahrzeug, innen, verkratzt und verschmutzt, aufbereiten

Bild 32 Fahrzeug, innen, verkratzt und verschmutzt, aufbereiten

Bild 33 Fahrzeug, innen, verkratzt und verschmutzt, aufbereiten

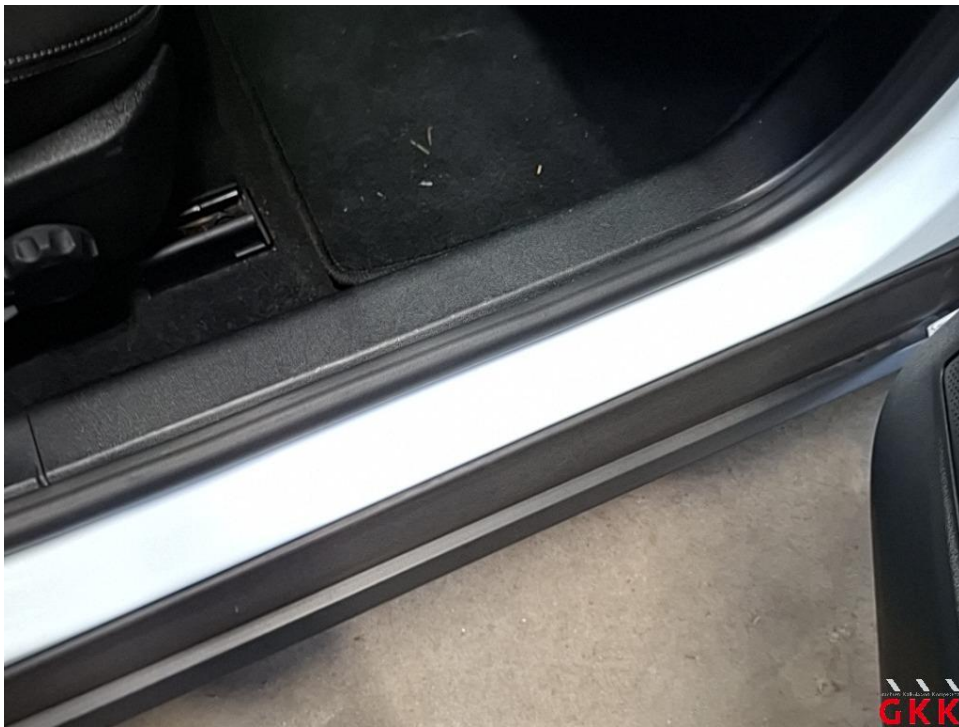
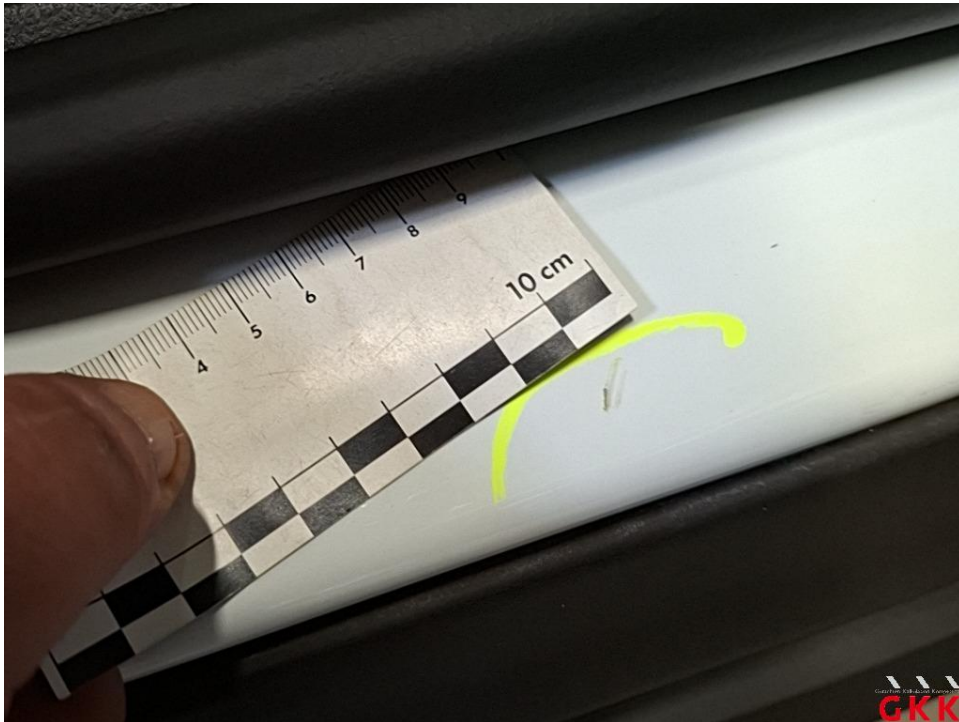
Bild 34 Tür vorne rechts, Einstieg, verkratzt, Smartrepair

Bild 35 Tür vorne rechts, Einstieg, verkratzt, Smartrepair

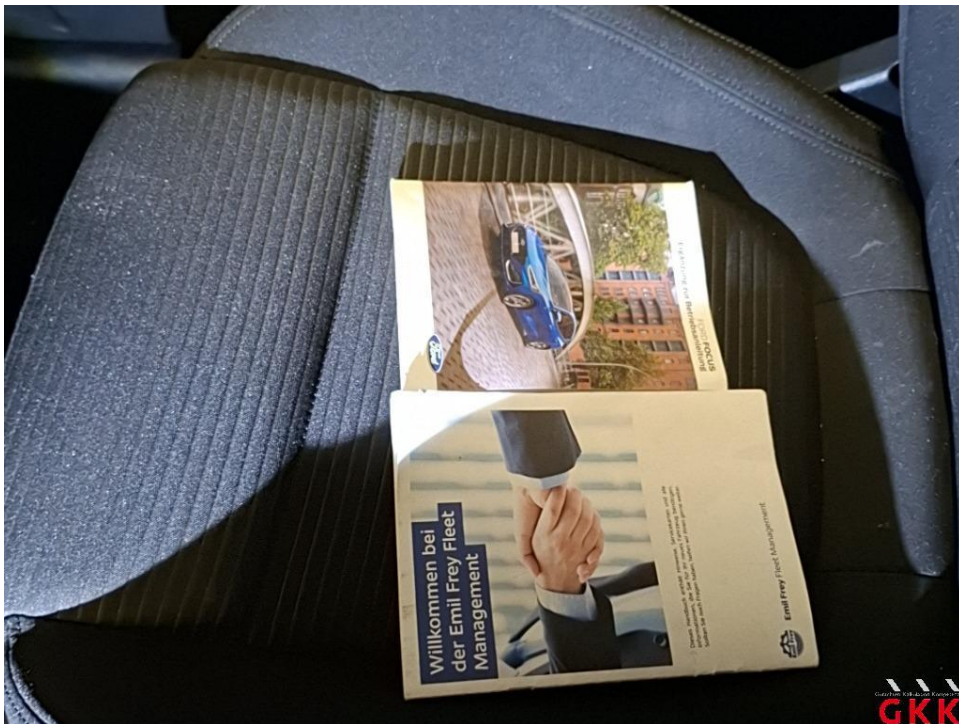
Bild 36 Bordmappe, Serviceheft, fehlt, ersetzen

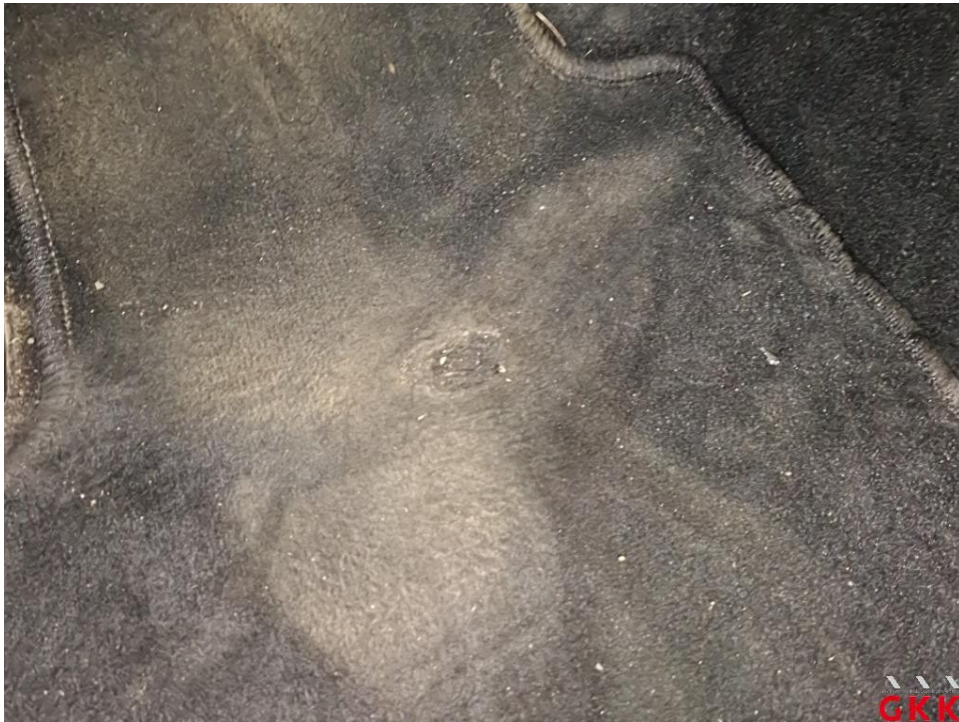
Bild 37 Fußmatte(n), vorne links, beschädigt, ersetzen

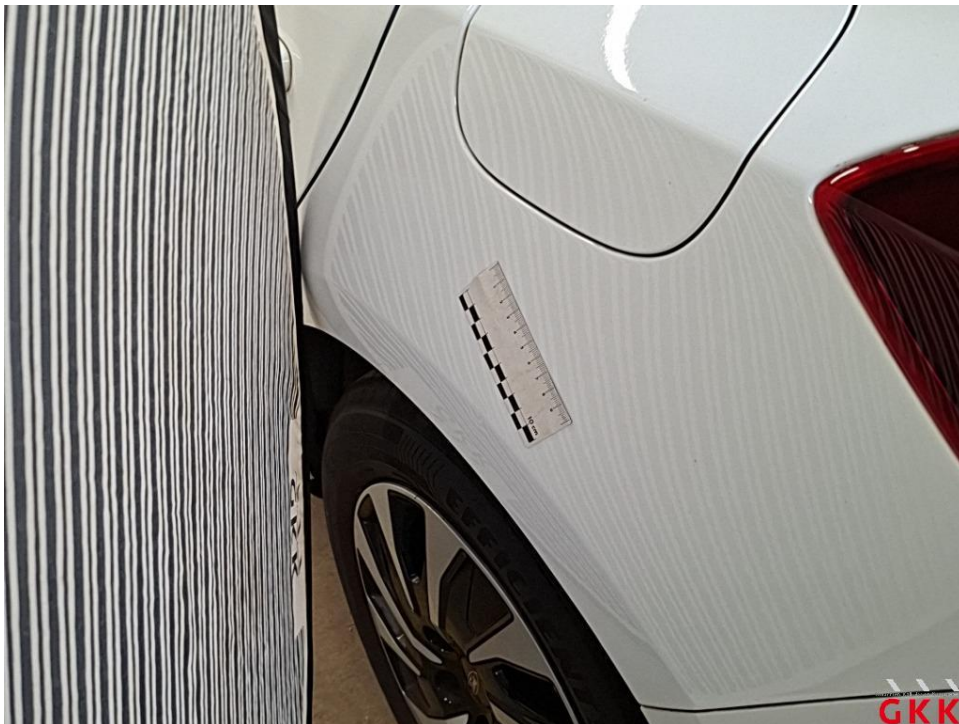
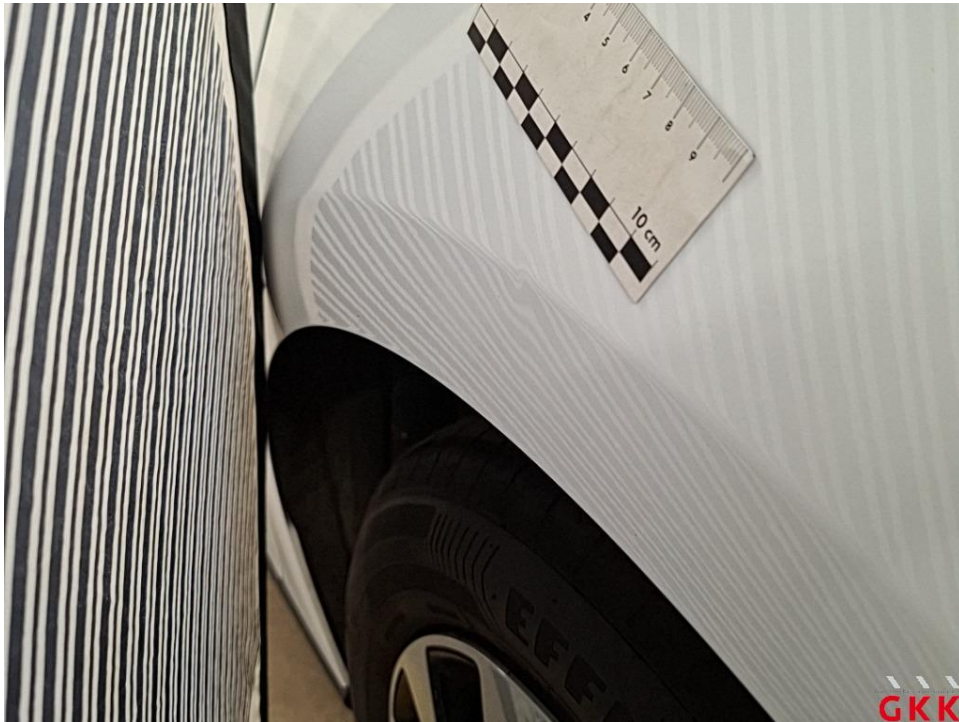
Bild 38 Seitenwand links, beschädigt, instand setzen - lackieren

Bild 39 Seitenwand links, beschädigt, instand setzen - lackieren
