Fahrzeugbeschreibung

Fahrzeug: BMW 5er-Reihe 530e Touring A Kombi 5-türig 1998 ccm 292 PS / 215 KW Elektrisch 8-Gang Automatik

Zustandsbericht

Inspection date: 13 May 2026
Protocol number: 45690004

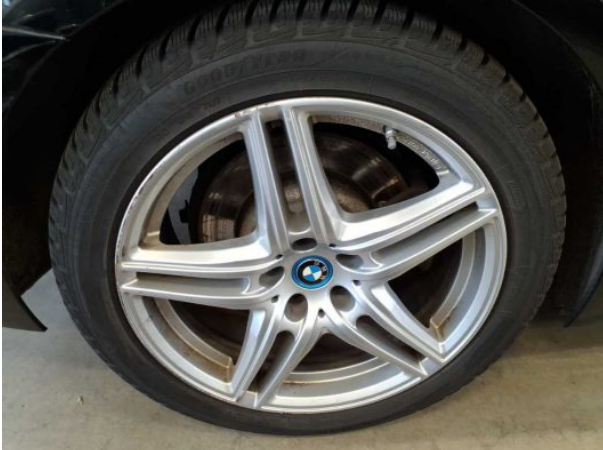
No.	Component group	Description
1	Wheel / tyres	Alloy rim - rear right side - Scratched - No deduction
2	Wheel / tyres	Alloy rim - rear left side - Scratched - No deduction
3	Trim / covers	Trim / covers (Einstiegsleiste) - Scratch(es) - Replace
4	Interior	Interior - Scratch(es) - Loss in value
5	Wheel / tyres	Alloy rim - front right side - Scratch(es) - Loss in value
6	Side panel - rear right side	Side panel - dent(s) - Smooth repair work
7	Side panel - rear right side	Sill - Scratch(es) - Smart repair
8	2nd wheel set	1 alloy rim (Im Fahrzeug liegend) - Scratched - Loss in value
9	Wing mirror - right side	Cap - Scratch(es) - Smart repair
10	Rear bumper	Bumper with Parktronic - Dent / paintcoat damage - Repair and paint
11	Bonnet	Bonnet (Verätzungen und Kratzer) - Corrosion - Repair and paint

Damage #1: Wheel / tyres: Alloy rim - rear right side - Scratched - No deduction

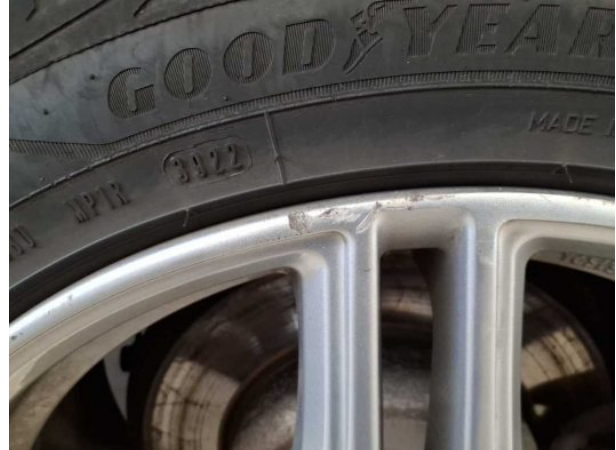
Damage #1: Wheel / tyres: Alloy rim - rear right side - Scratched - No deduction

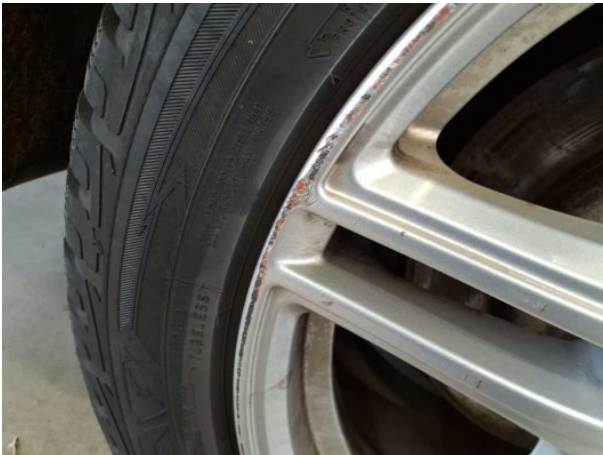
Damage #1: Wheel / tyres: Alloy rim - rear right side - Scratched - No deduction

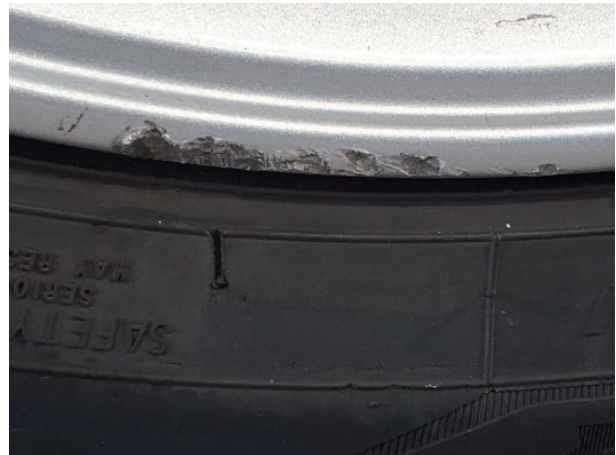
Damage #1: Wheel / tyres: Alloy rim - rear right side - Scratched - No deduction

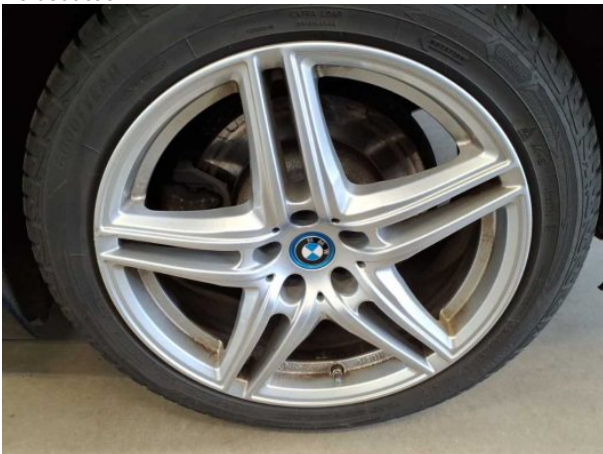
Damage #2: Wheel / tyres: Alloy rim - rear left side - Scratched - ... deduction

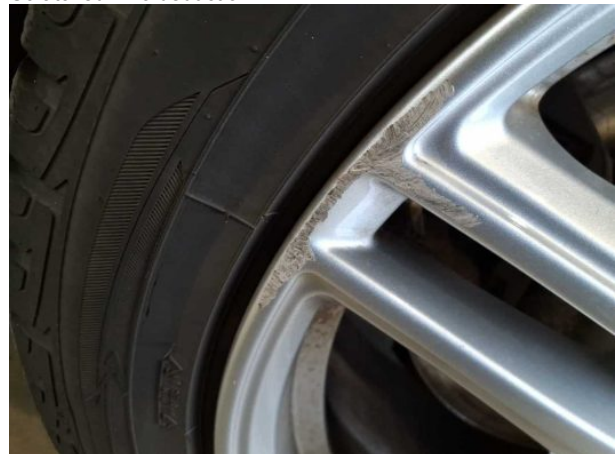
Damage #2: Wheel / tyres: Alloy rim - rear left side - Scratched - No deduction

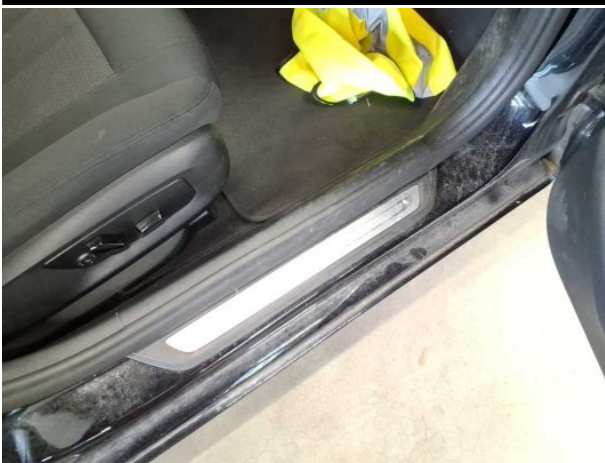
Damage #3: Trim / covers: Trim / covers (Einstiegsleiste) - Scratch(es) - Replace

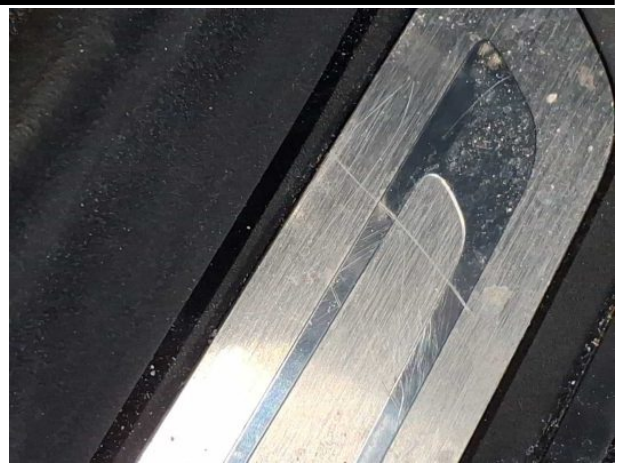
Damage #3: Trim / covers: Trim / covers (Einstiegsleiste) - Scratch(es) - Replace

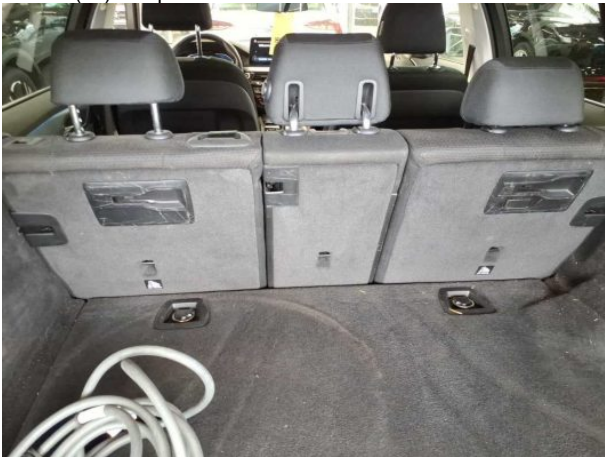
Damage #4: Interior: Interior - Scratch(es) - Loss in value

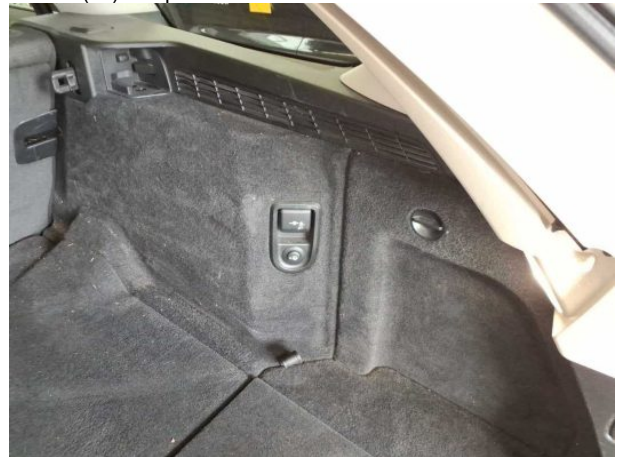
Damage #4: Interior: Interior - Scratch(es) - Loss in value

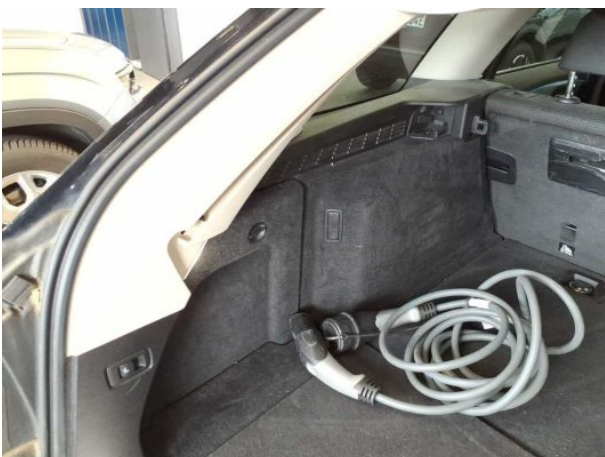
Damage #4: Interior: Interior - Scratch(es) - Loss in value

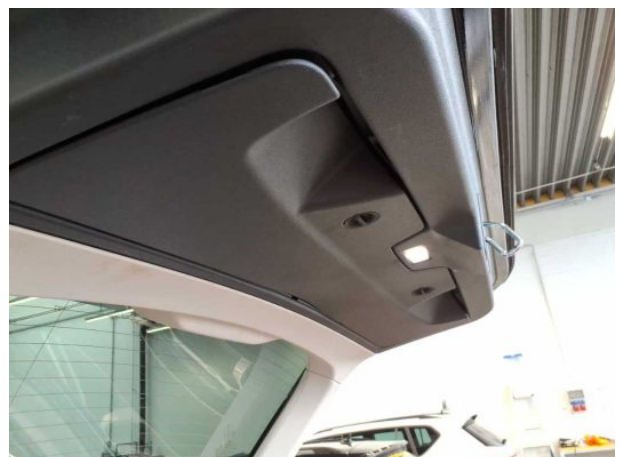
Damage #4: Interior: Interior - Scratch(es) - Loss in value

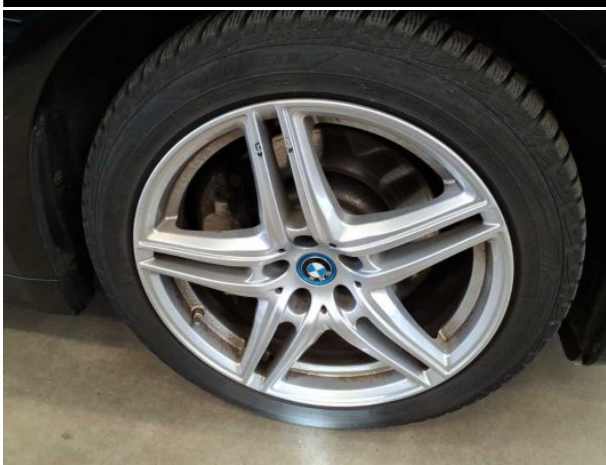
Damage #5: Wheel / tyres: Alloy rim - front right side - Scratch(es)...
Loss in value

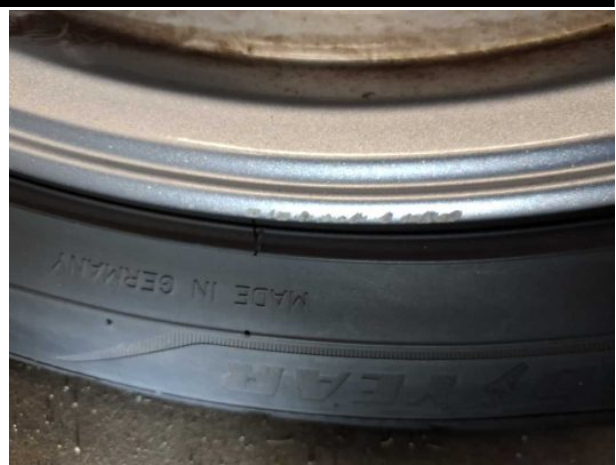
Damage #5: Wheel / tyres: Alloy rim - front right side -
Scratch(es) - Loss in value

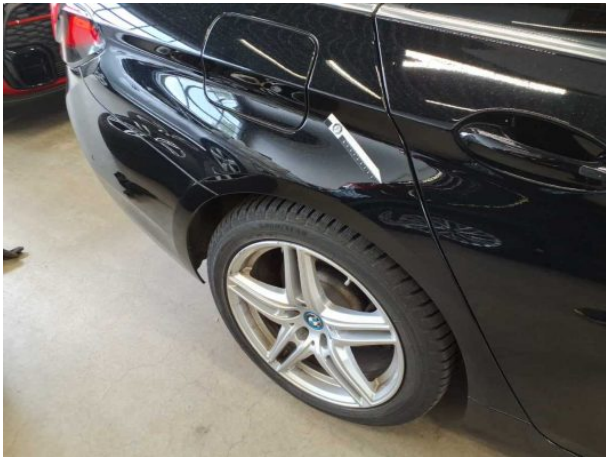
Damage #6: Side panel - rear right side: Side panel - dent(s) -
Smooth repair work

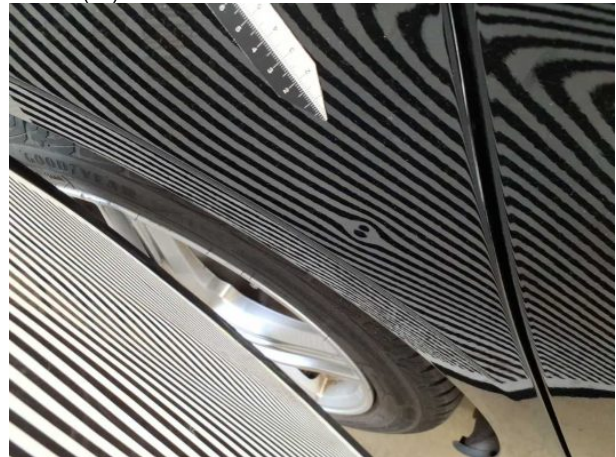
Damage #6: Side panel - rear right side: Side panel - dent(s) -
Smooth repair work

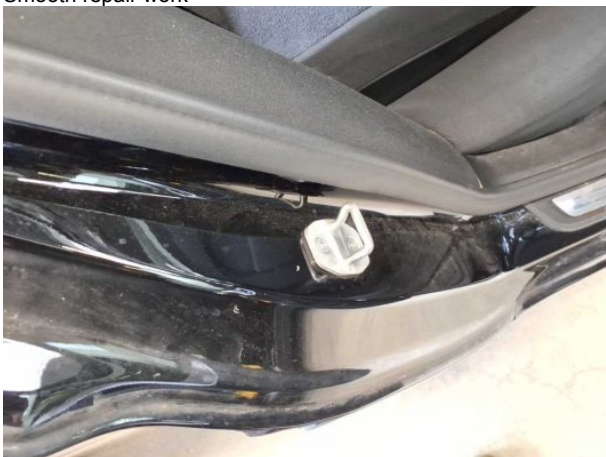
Damage #7: Side panel - rear right side: Sill - Scratch(es) - Smart
repair

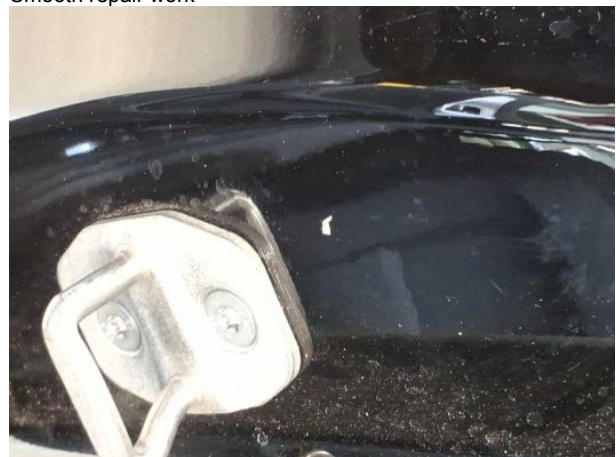
Damage #7: Side panel - rear right side: Sill - Scratch(es) -
Smart repair

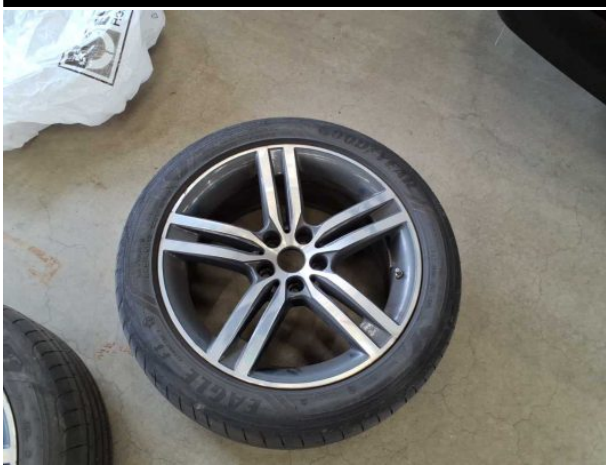
Damage #8: 2nd wheel set: 1 alloy rim (Im Fahrzeug liegend) - Scratched - Loss in value

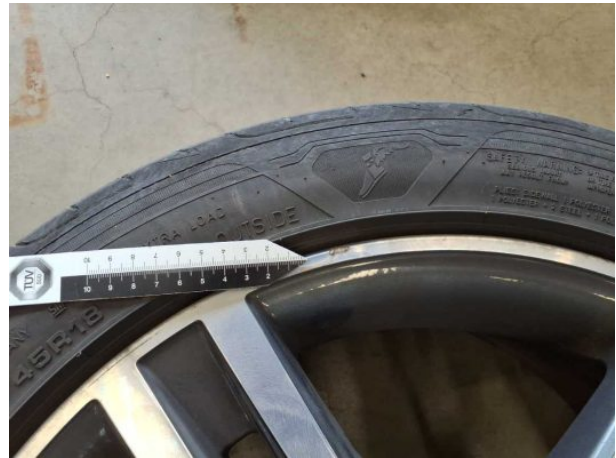
Damage #8: 2nd wheel set: 1 alloy rim (Im Fahrzeug liegend) - Scratched - Loss in value

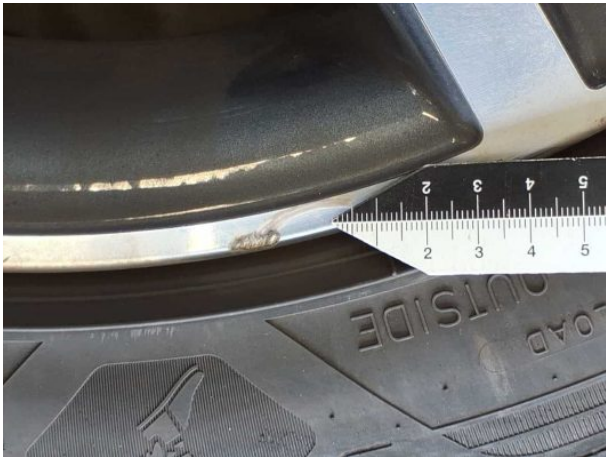
Damage #8: 2nd wheel set: 1 alloy rim (Im Fahrzeug liegend) - Scratched - Loss in value

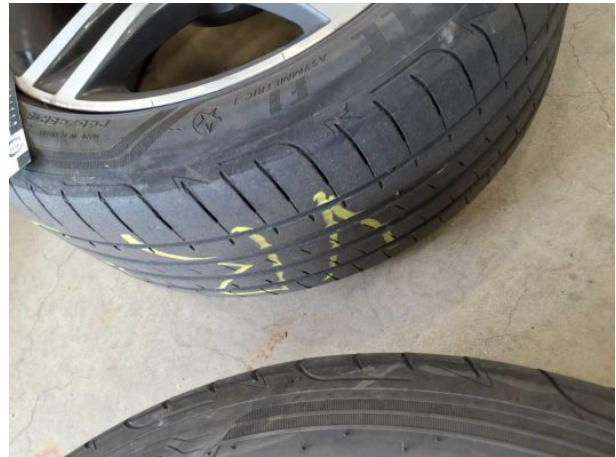
Damage #8: 2nd wheel set: 1 alloy rim (Im Fahrzeug liegend) - Scratched - Loss in value

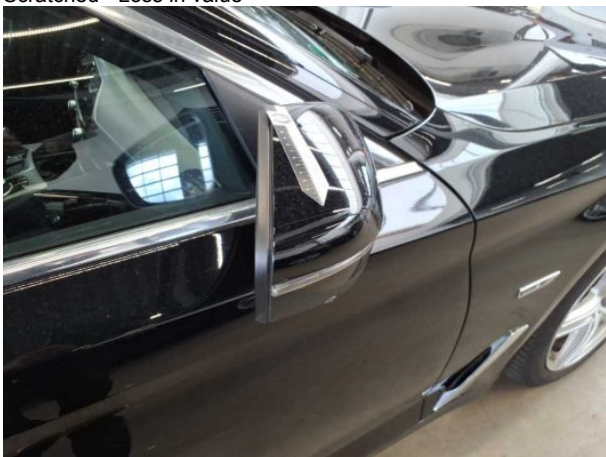
Damage #9: Wing mirror - right side: Cap - Scratch(es) - Smart repair

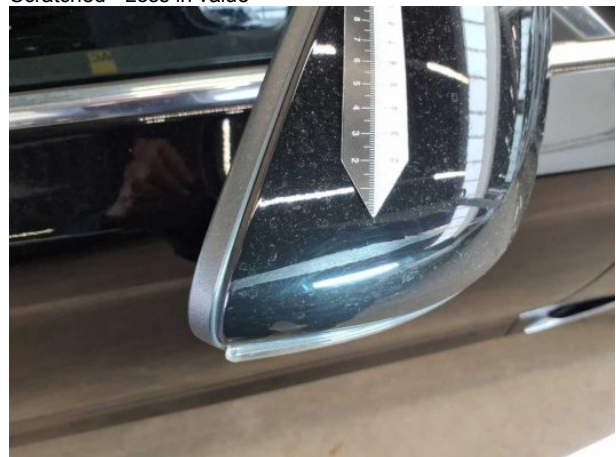
Damage #9: Wing mirror - right side: Cap - Scratch(es) - Smart repair

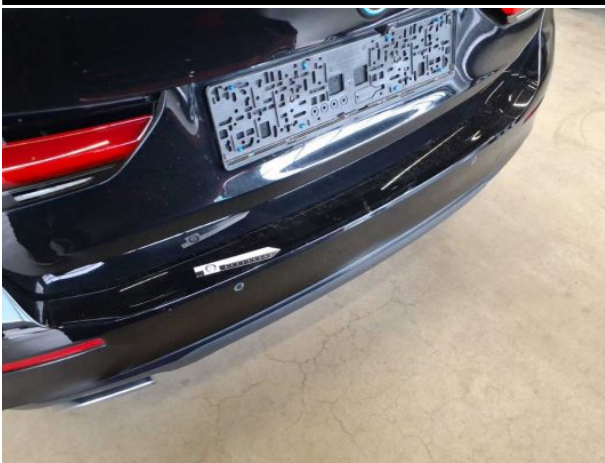
Damage #10: Rear bumper: Bumper with Parktronic - Dent / paintcoat damage - Repair and paint

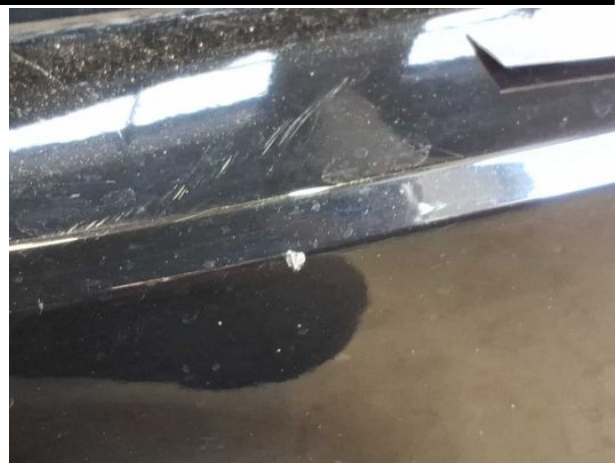
Damage #10: Rear bumper: Bumper with Parktronic - Dent / paintcoat damage - Repair and paint

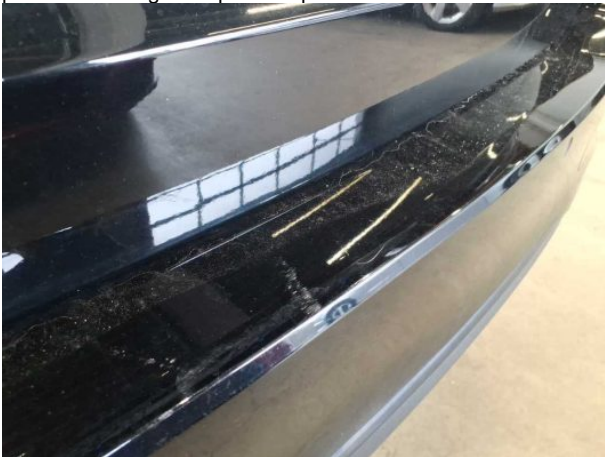
Damage #10: Rear bumper: Bumper with Parktronic - Dent / paintcoat damage - Repair and paint

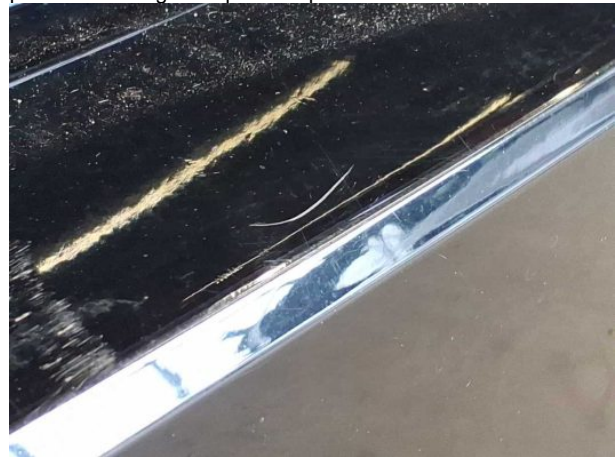
Damage #10: Rear bumper: Bumper with Parktronic - Dent / paintcoat damage - Repair and paint

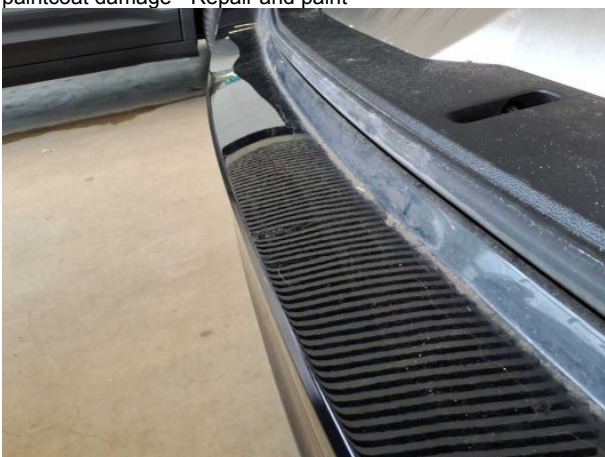
Damage #10: Rear bumper: Bumper with Parktronic - Dent / paintcoat damage - Repair and paint

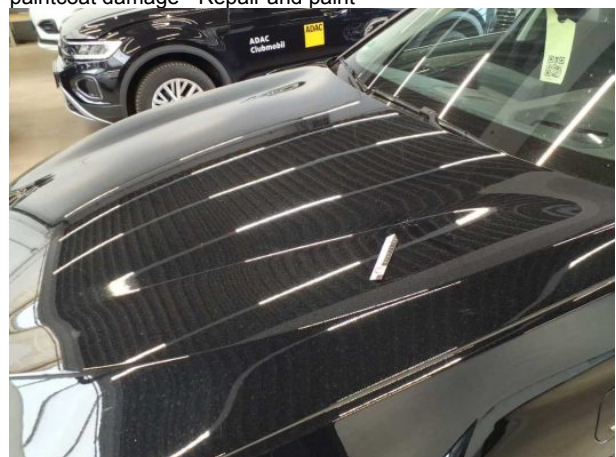
Damage #11: Bonnet: Bonnet (Verätzungen und Kratzer) - Corrosion - Repair and paint

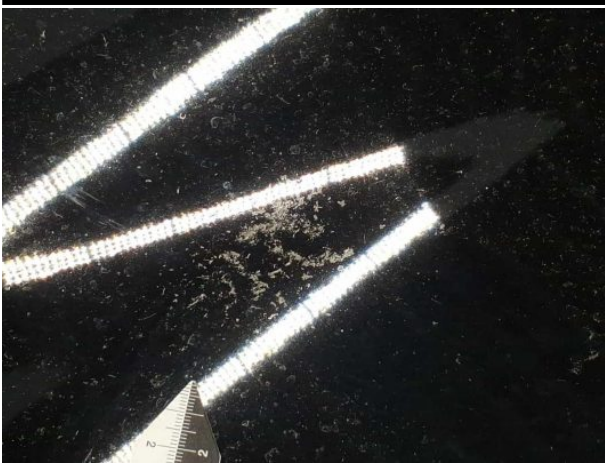
Damage #11: Bonnet: Bonnet (Verätzungen und Kratzer) - Corrosion - Repair and paint

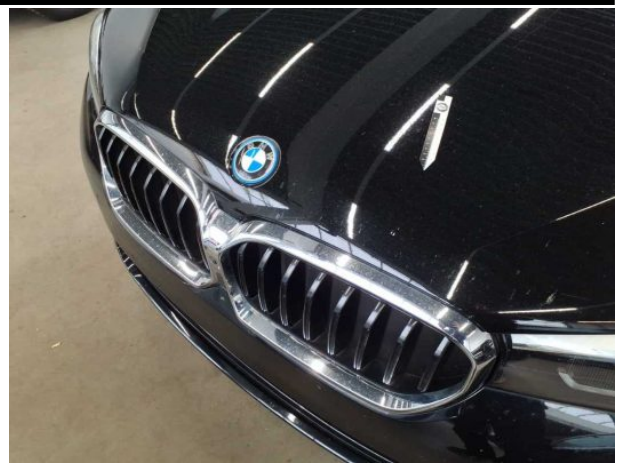
Damage #11: Bonnet: Bonnet (Verätzungen und Kratzer) - Corrosion - Repair and paint

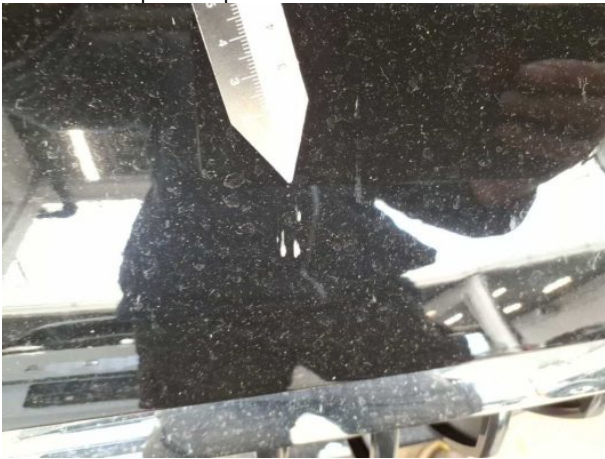
Damage #11: Bonnet: Bonnet (Verätzungen und Kratzer) - Corrosion - Repair and paint

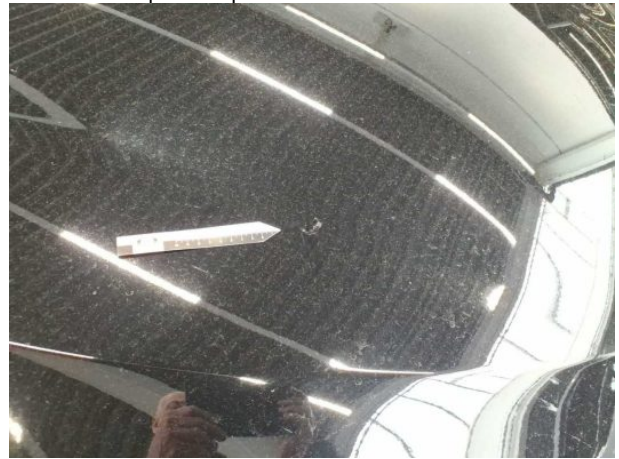
Damage #11: Bonnet: Bonnet (Verätzungen und Kratzer) - Corrosion - Repair and paint

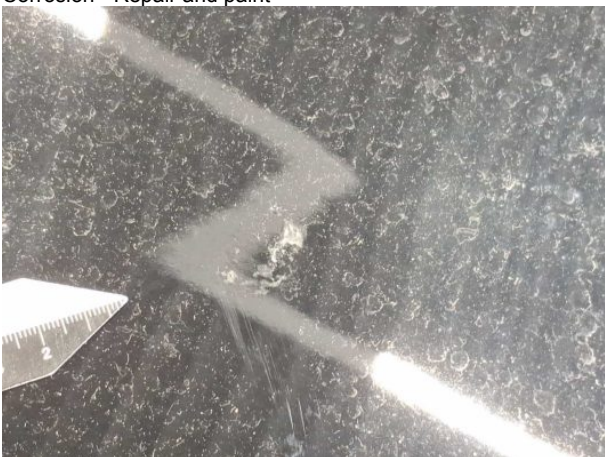
Damage #11: Bonnet: Bonnet (Verätzungen und Kratzer) - Corrosion - Repair and paint

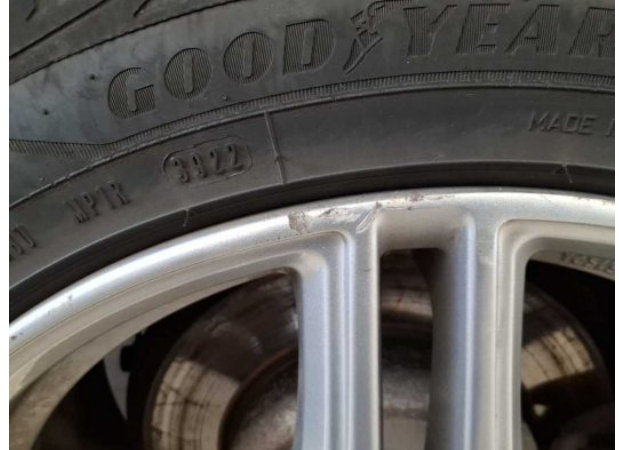
Beschädigung #1: Rad/Reifen: Leichtmetallfelge hinten rechts - verkratzt / verschürft - kein Abzug

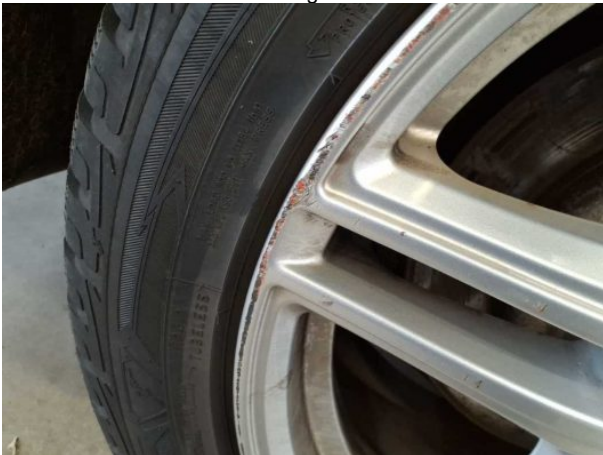
Beschädigung #1: Rad/Reifen: Leichtmetallfelge hinten rechts - verkratzt / verschürft - kein Abzug

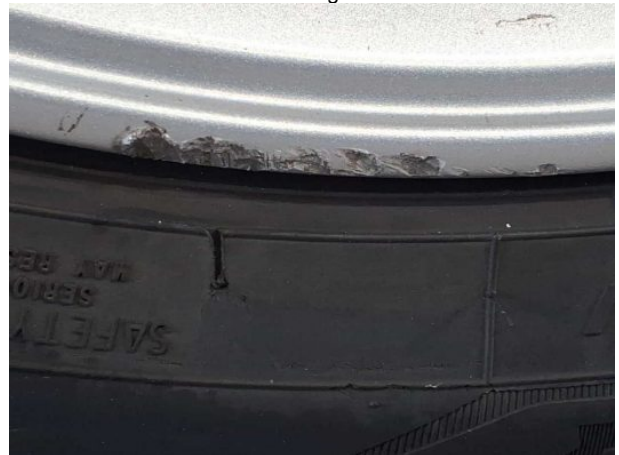
Beschädigung #1: Rad/Reifen: Leichtmetallfelge hinten rechts - verkratzt / verschürft - kein Abzug

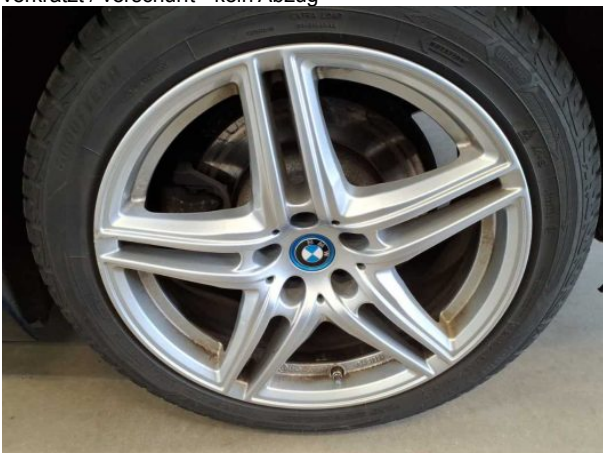
Beschädigung #2: Rad/Reifen: Leichtmetallfelge hinten links - verkratzt / verschürft - kein Abzug

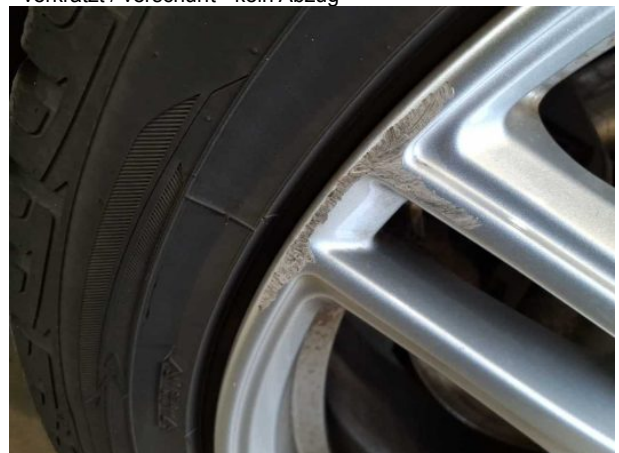
Beschädigung #2: Rad/Reifen: Leichtmetallfelge hinten links - verkratzt / verschürft - kein Abzug

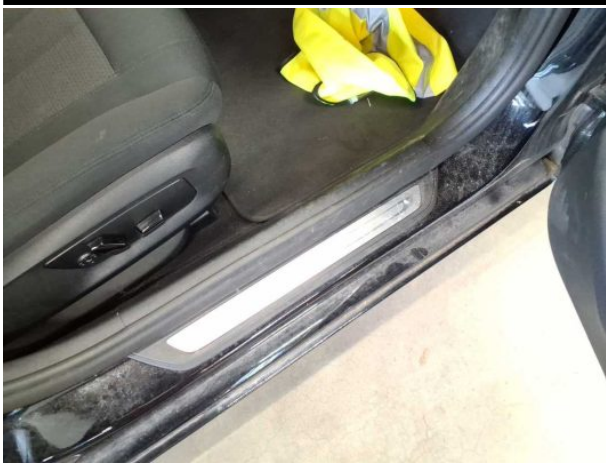
Beschädigung #3: Verkleidungen/Abdeckungen: Verkleidungen/Abdeckungen (Einstiegsleiste) - Kratzer - erneuern

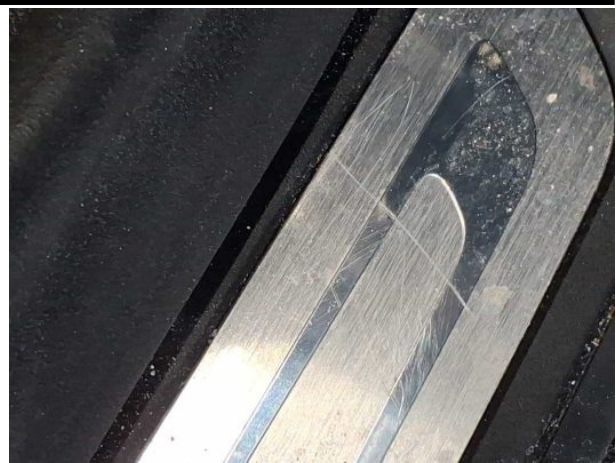
Beschädigung #3: Verkleidungen/Abdeckungen: Verkleidungen/Abdeckungen (Einstiegsleiste) - Kratzer -

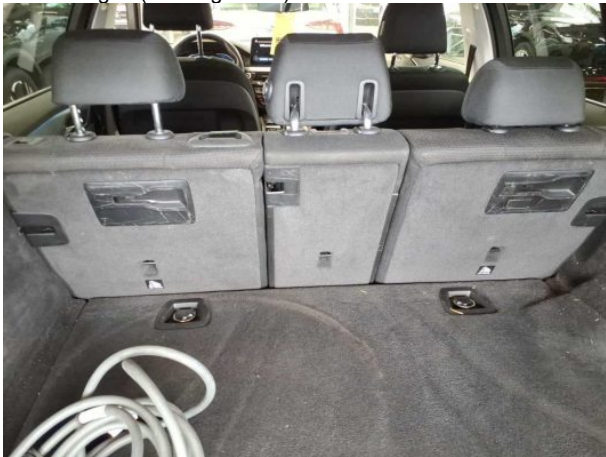
Beschädigung #4: Interieur: Innenraum - Kratzer - Wertminderung

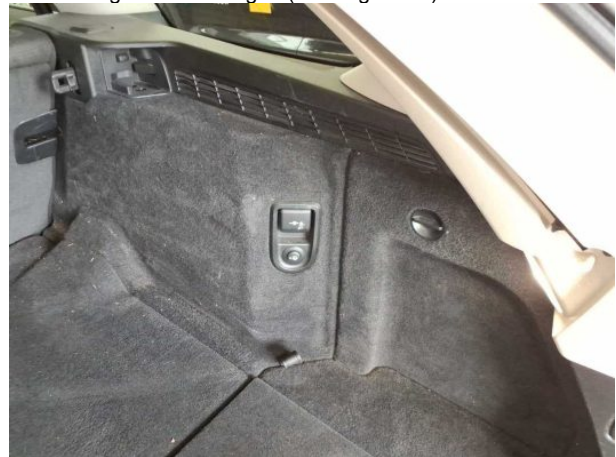
Beschädigung #4: Interieur: Innenraum - Kratzer - Wertminderung

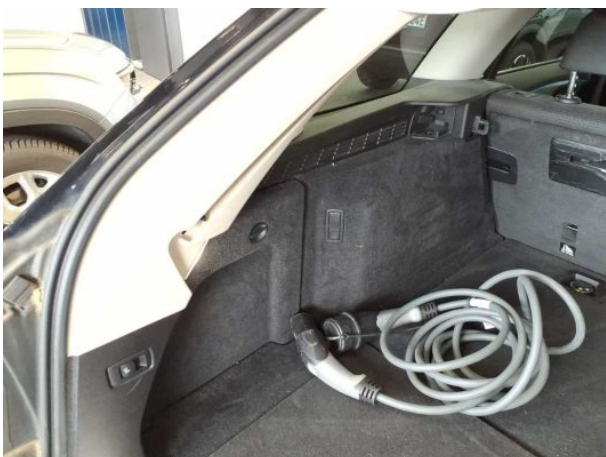
Beschädigung #4: Interieur: Innenraum - Kratzer - Wertminderung

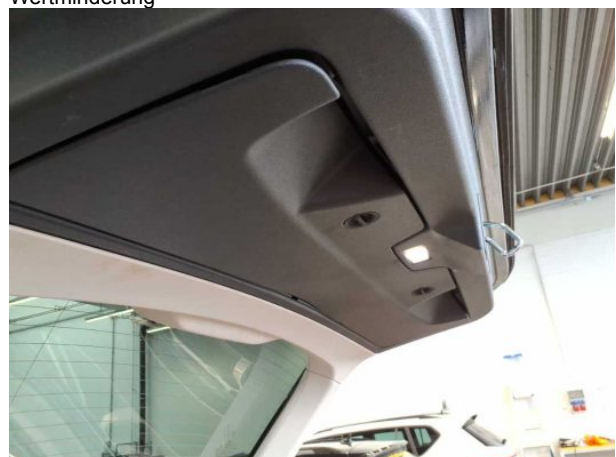
Beschädigung #4: Interieur: Innenraum - Kratzer - Wertminderung

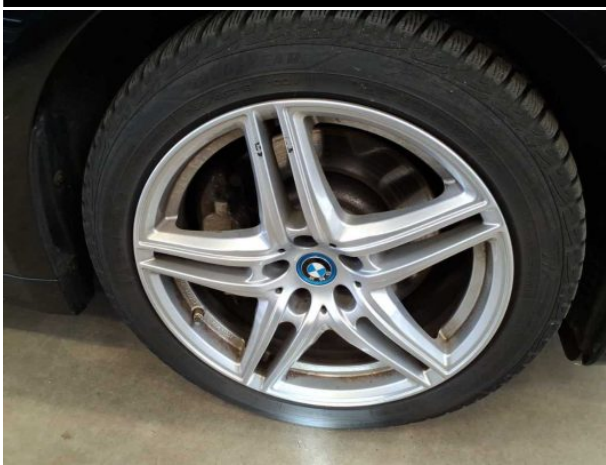
Beschädigung #5: Rad/Reifen: Leichtmetallfelge vorn rechts - Kratzer - Wertminderung

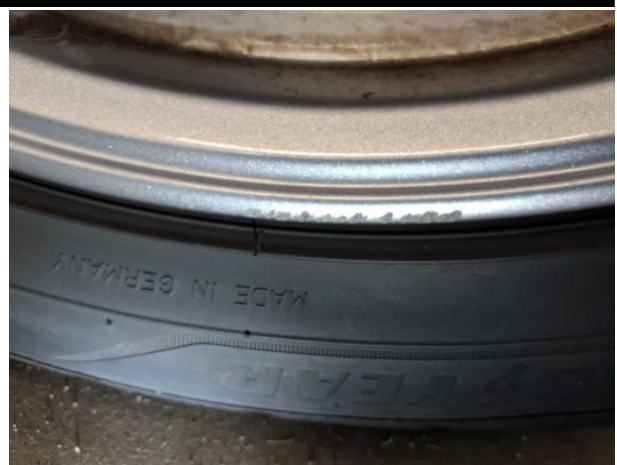
Beschädigung #5: Rad/Reifen: Leichtmetallfelge vorn rechts - Kratzer - Wertminderung

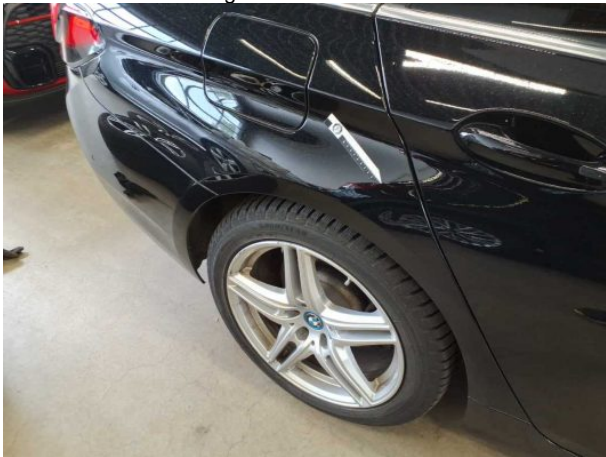
Beschädigung #6: Seitenwand rechts: Seitenwand - Delle(n) - sanft instandsetzen

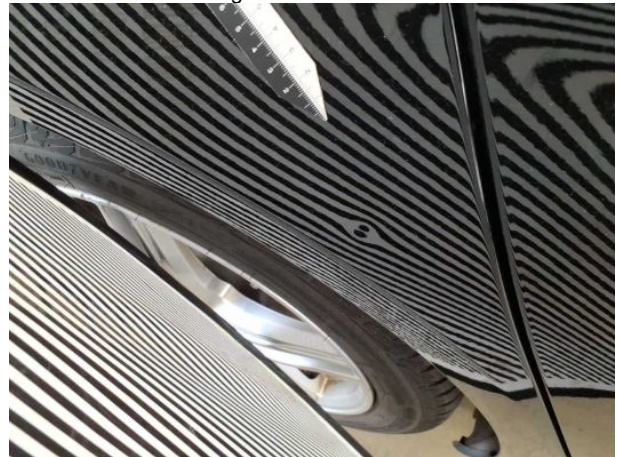
Beschädigung #6: Seitenwand rechts: Seitenwand - Delle(n) - sanft instandsetzen

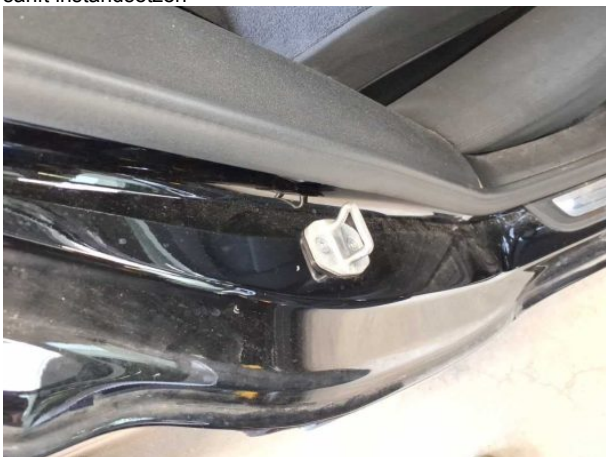
Beschädigung #7: Seitenwand rechts: Einstieg - Kratzer - Smart Repair

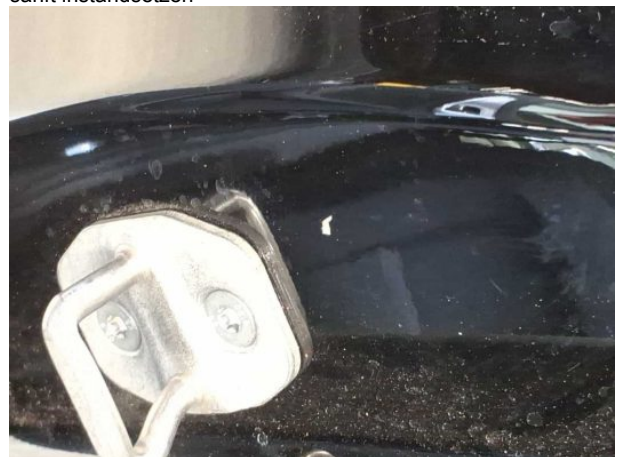
Beschädigung #7: Seitenwand rechts: Einstieg - Kratzer - Smart Repair

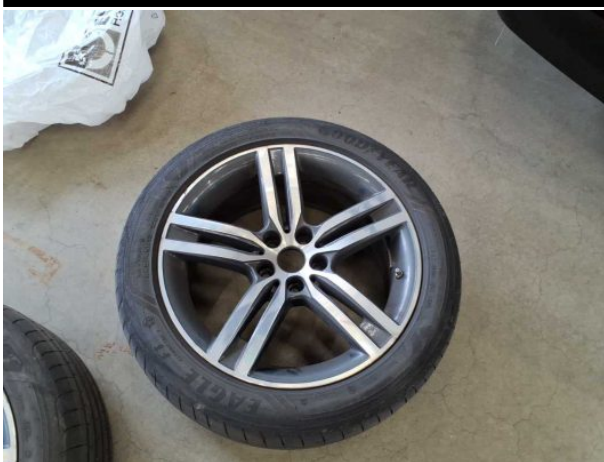
Beschädigung #8: 2.Radsatz: 1 Leichtmetallfelge (Im Fahrzeug liegend) - verkratzt / verschürft - Wertminderung

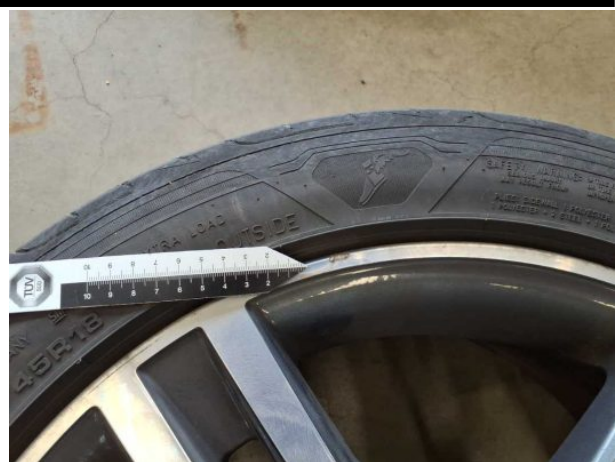
Beschädigung #8: 2.Radsatz: 1 Leichtmetallfelge (Im Fahrzeug liegend) - verkratzt / verschürft - Wertminderung

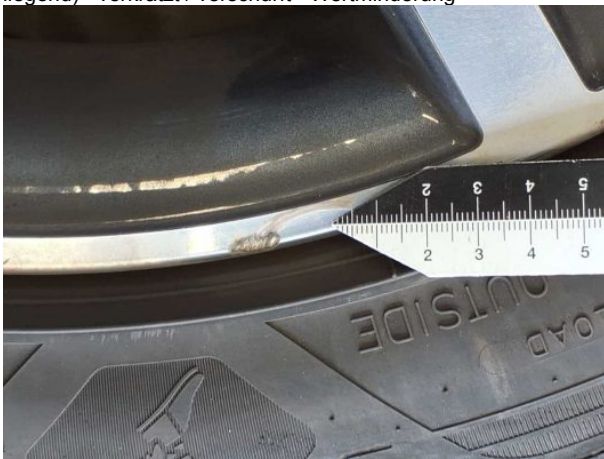
Beschädigung #8: 2.Radsatz: 1 Leichtmetallfelge (Im Fahrzeug liegend) - verkratzt / verschürft - Wertminderung

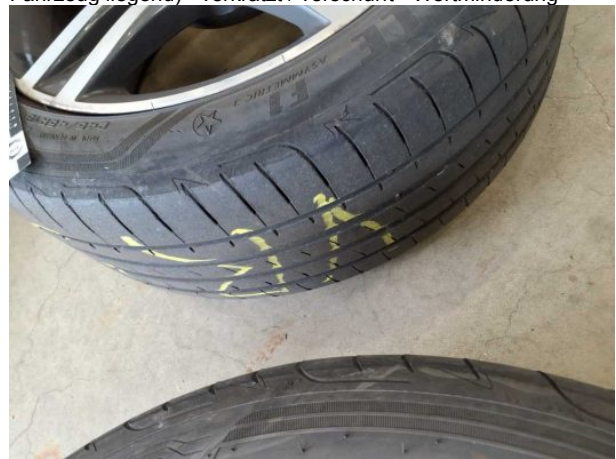
Beschädigung #8: 2.Radsatz: 1 Leichtmetallfelge (Im Fahrzeug liegend) - verkratzt / verschürft - Wertminderung

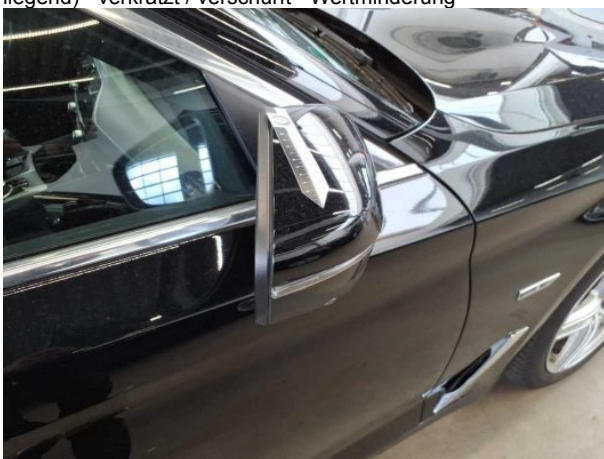
Beschädigung #9: Außenspiegel rechts: Abdeckkappe - Kratzer - Smart Repair

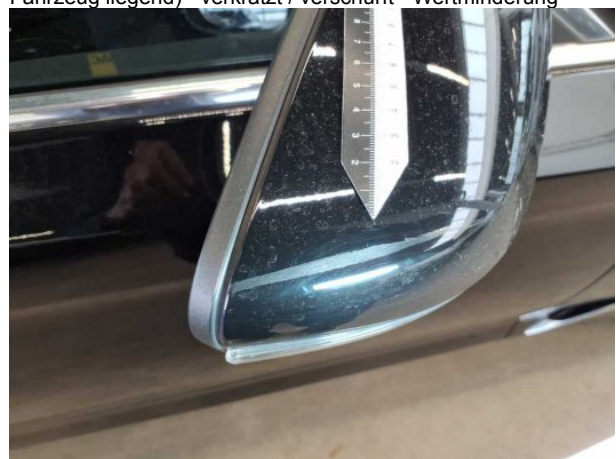
Beschädigung #9: Außenspiegel rechts: Abdeckkappe - Kratzer - Smart Repair

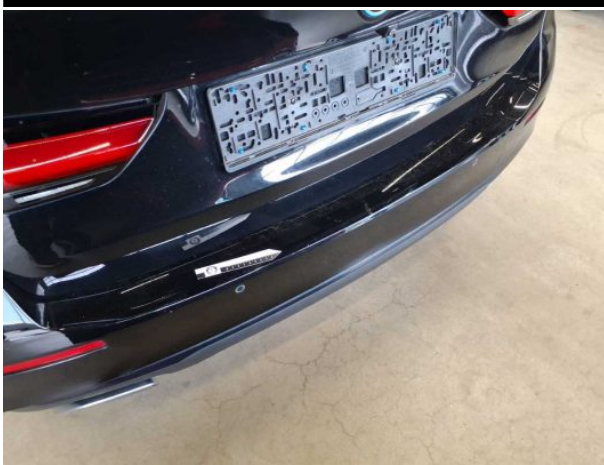
Beschädigung #10: Stossfänger hinten: Stossfänger mit Parktro...
- Delle / Lackschaden - instandsetzen und lackieren

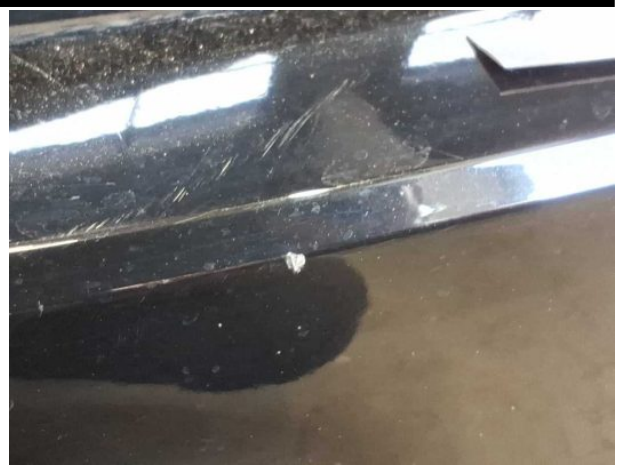
Beschädigung #10: Stossfänger hinten: Stossfänger mit
Parktronic - Delle / Lackschaden - instandsetzen und lackieren

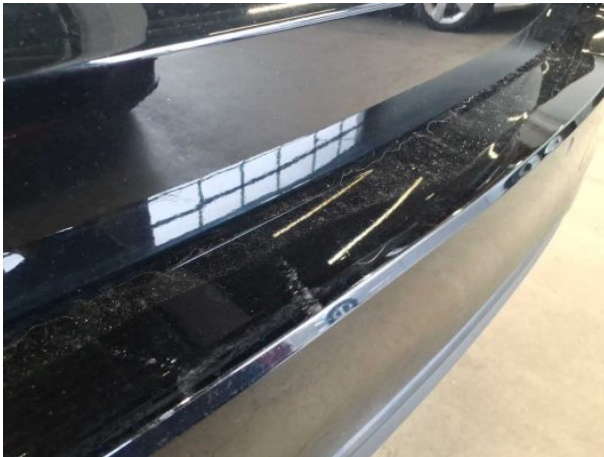
Beschädigung #10: Stossfänger hinten: Stossfänger mit Parktro...
- Delle / Lackschaden - instandsetzen und lackieren

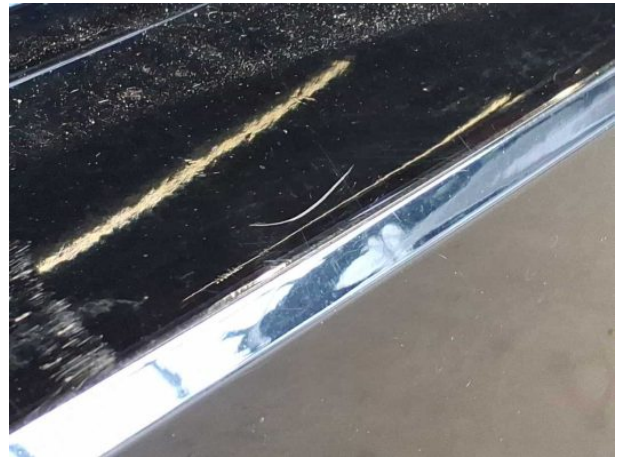
Beschädigung #10: Stossfänger hinten: Stossfänger mit
Parktronic - Delle / Lackschaden - instandsetzen und lackieren

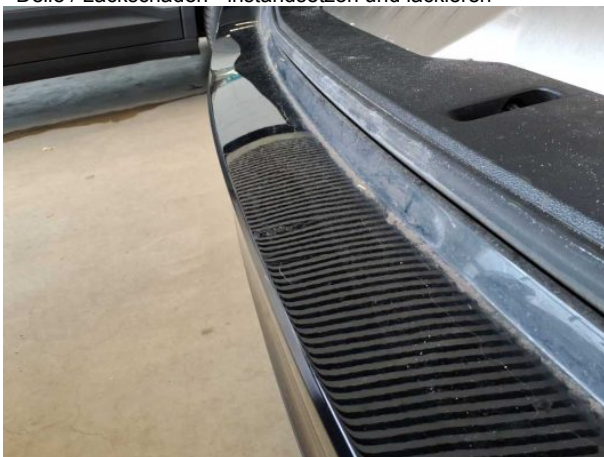
Beschädigung #10: Stossfänger hinten: Stossfänger mit Parktro...
- Delle / Lackschaden - instandsetzen und lackieren

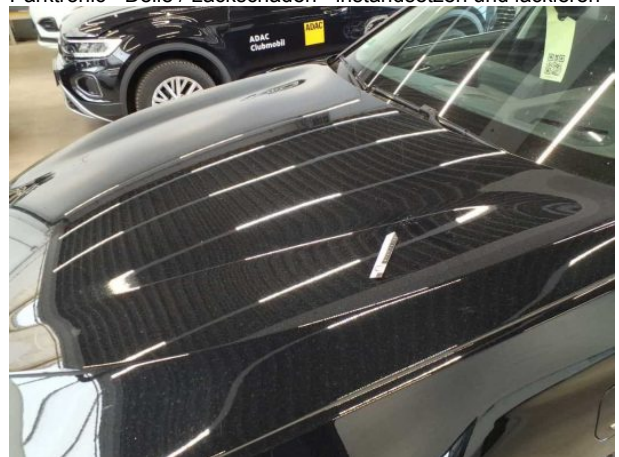
Beschädigung #11: Motorhaube: Motorhaube (Verätzungen
und Kratzer) - Korrosion - instandsetzen und lackieren

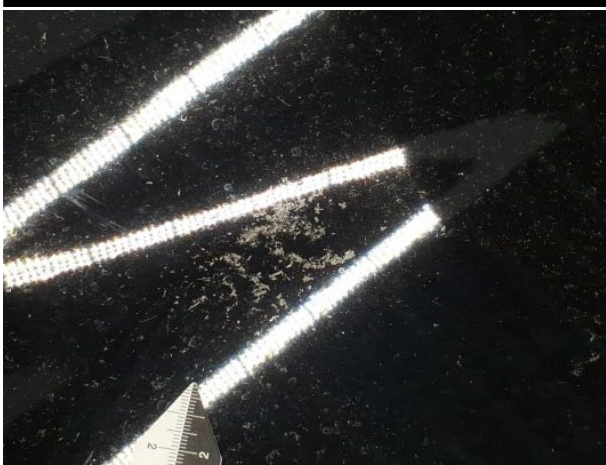
Beschädigung #11: Motorhaube: Motorhaube (Verätzungen und Kratzer) - Korrosion - instandsetzen und lackieren

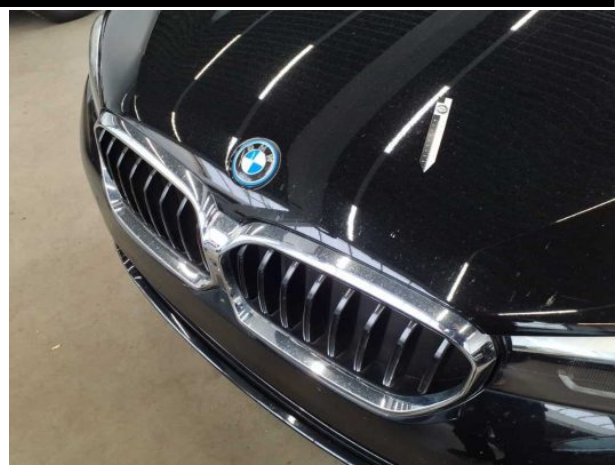
Beschädigung #11: Motorhaube: Motorhaube (Verätzungen und Kratzer) - Korrosion - instandsetzen und lackieren

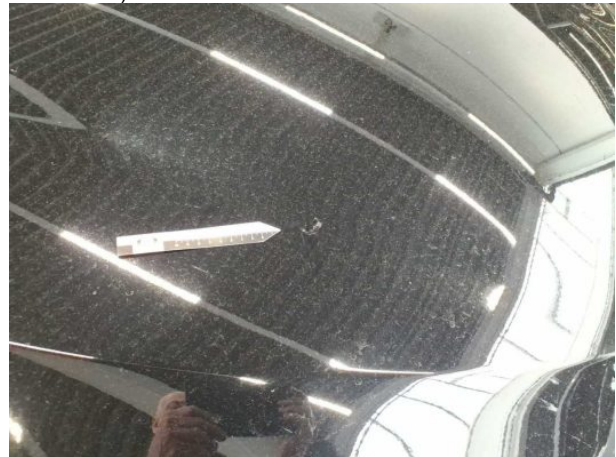
Beschädigung #11: Motorhaube: Motorhaube (Verätzungen und Kratzer) - Korrosion - instandsetzen und lackieren

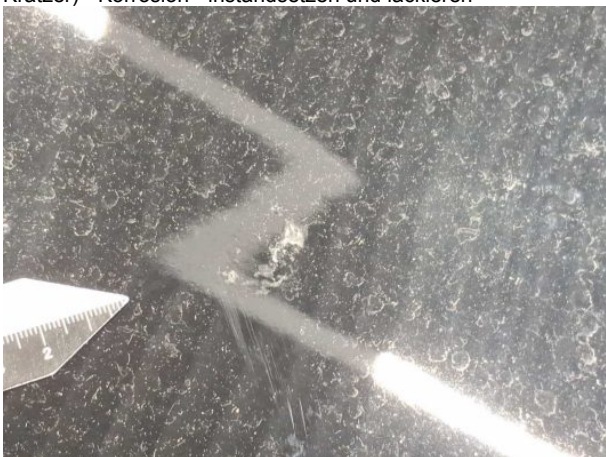
Beschädigung #11: Motorhaube: Motorhaube (Verätzungen und Kratzer) - Korrosion - instandsetzen und lackieren
