## Zustandsbericht

| Berichtsnummer : | 0000000935863-DE613 | | |

#### Hyundai Ioniq 5 (05.2021->) Uniq Elektro

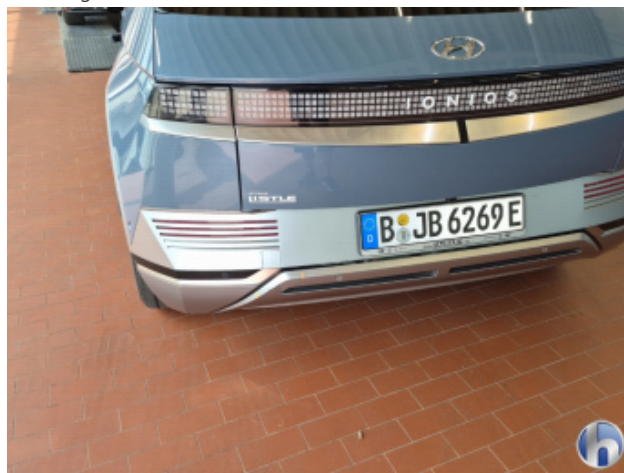
| Schaden | | | |
|---|---|---|--|
| 1. Stoßfänger Hinten | Beschädigt | Instandsetzen und Lackieren | |

1. Stoßfänger Hinten  
Beschädigt - Instandsetzen und Lackieren

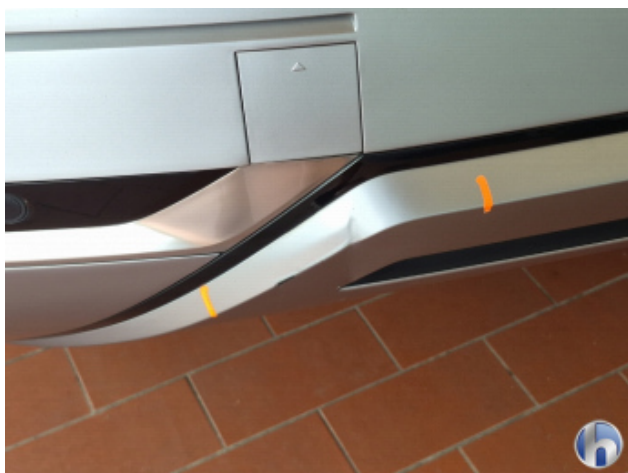
1. Stoßfänger Hinten  
**Beschädigt - Instandsetzen und Lackieren**

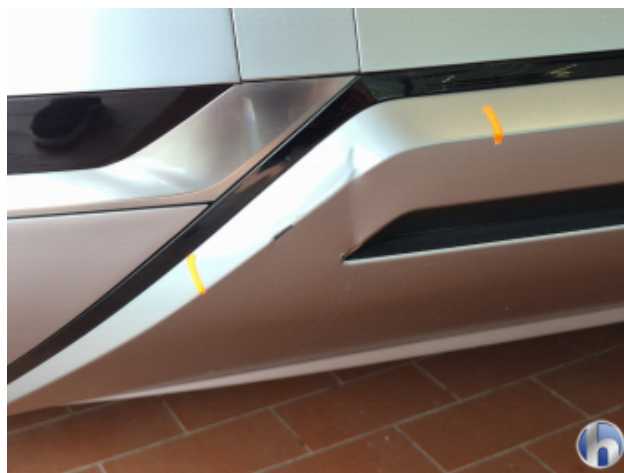
1. Stoßfänger Hinten  
**Beschädigt - Instandsetzen und Lackieren**
