## Zustandsbericht

| Berichtsnummer : | 0000000929342-DE968 | | |

#### Kia Niro (DE)(2016->) e-Niro Spirit

| Fahrzeug-Ident.-Nr.: | KNACC81GFM5083399 | Laufleistung abgelesen: | 17420 km |

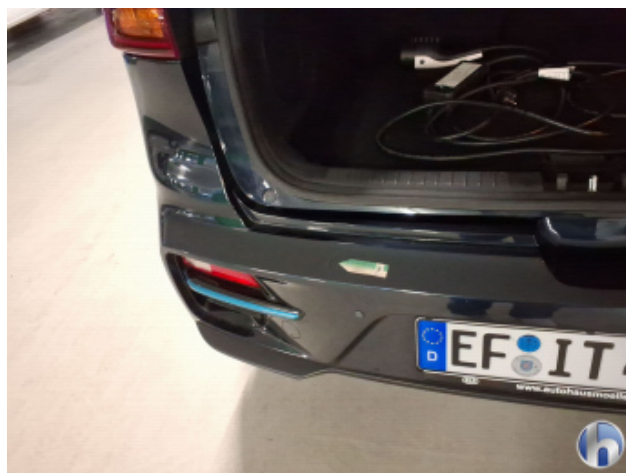
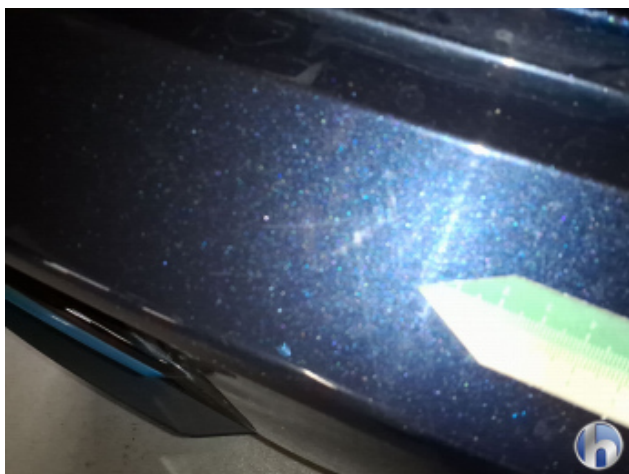
| Schaden | | | |
|---|---|---|--|
| 1. Stoßfänger Hinten | Gebrauchsspuren | Ohne Reparatur | |

1. Stoßfänger Hinten  
Gebrauchsspuren - Ohne Reparatur

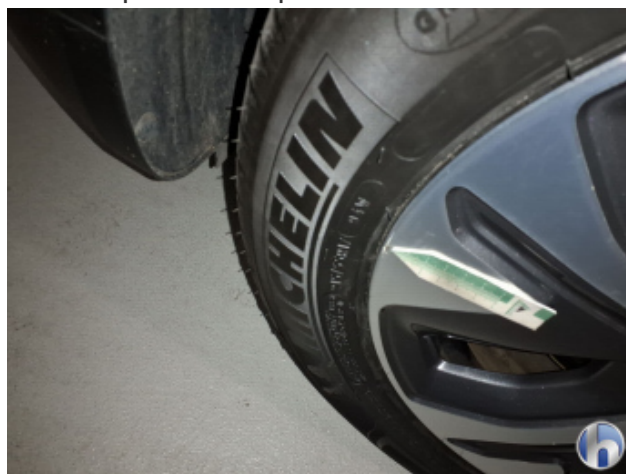
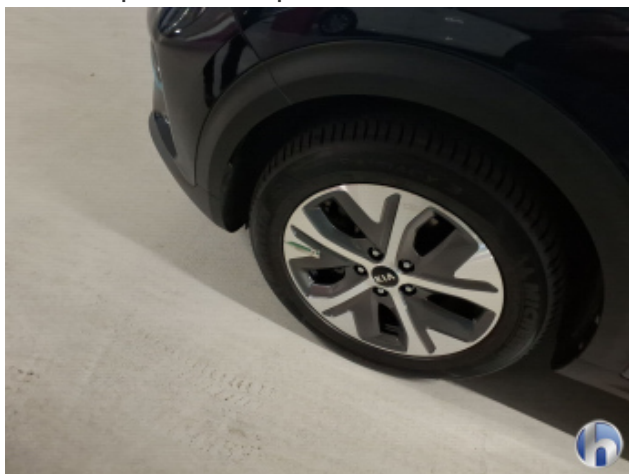
| Schaden | | | |
|---|---|---|--|
| 2. Felge Vorne - Links | Gebrauchsspuren | Ohne Reparatur | |

2. Felge Vorne - Links  
Gebrauchsspuren - Ohne Reparatur

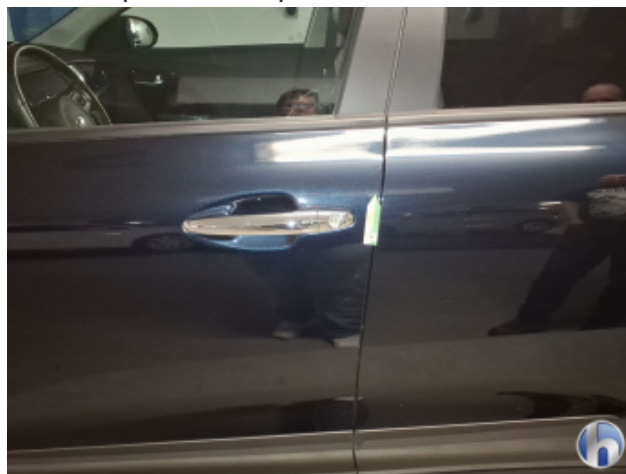
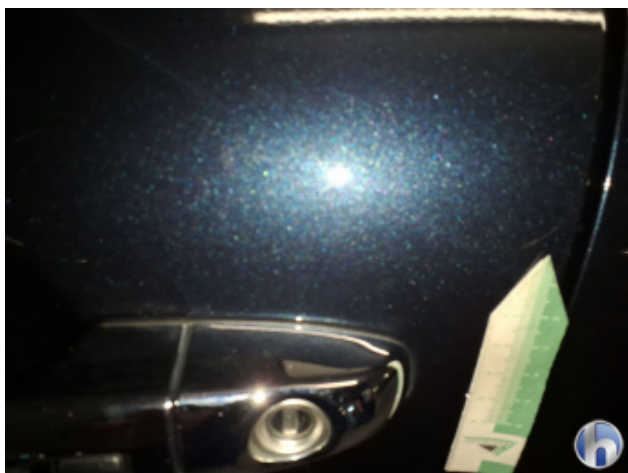
| Schaden | | | |
|---|---|---|--|
| 3. Tür Vorne - Links | Oberflächenkratzer | Ohne Reparatur | |

3. Tür Vorne - Links  
Oberflächenkratzer - Ohne Reparatur

3. Tür Vorne - Links  
**Oberflächenkratzer - Ohne Reparatur**

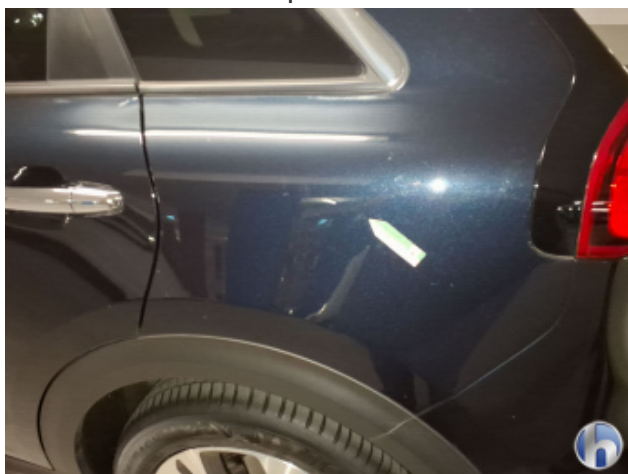
| Schaden | | | |
|---|---|---|--|
| 4. Seitenwand - Hinten - Links | Gebrauchsspuren | Ohne Reparatur | |

4. Seitenwand - Hinten - Links  
**Gebrauchsspuren - Ohne Reparatur**

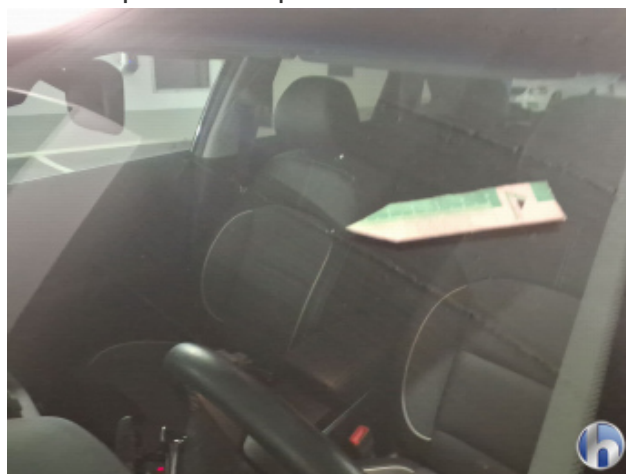
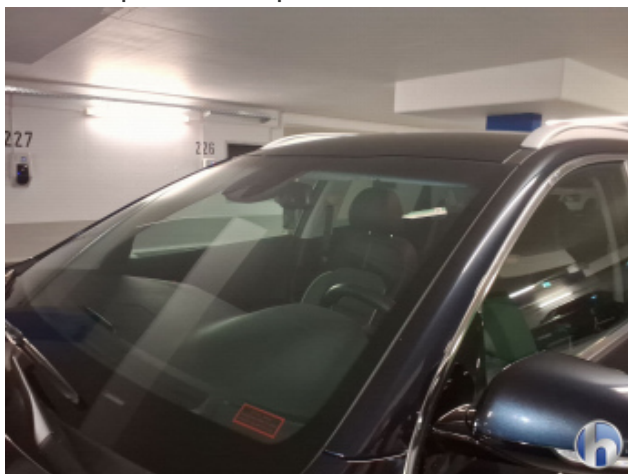
| 5. | Windschutzscheibe | Gebrauchsspuren | Ohne Reparatur |

5. Windschutzscheibe  
**Gebrauchsspuren - Ohne Reparatur**

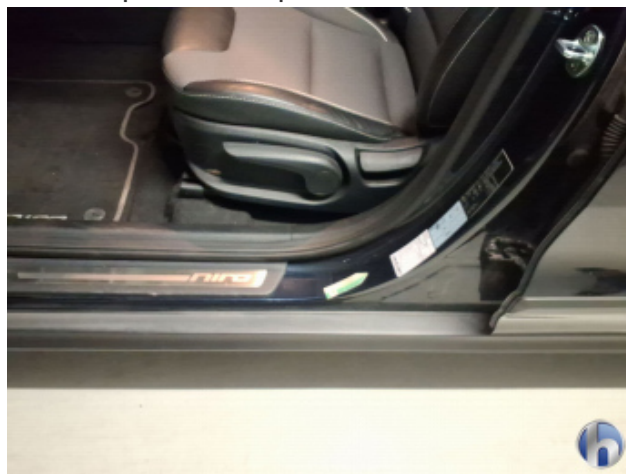
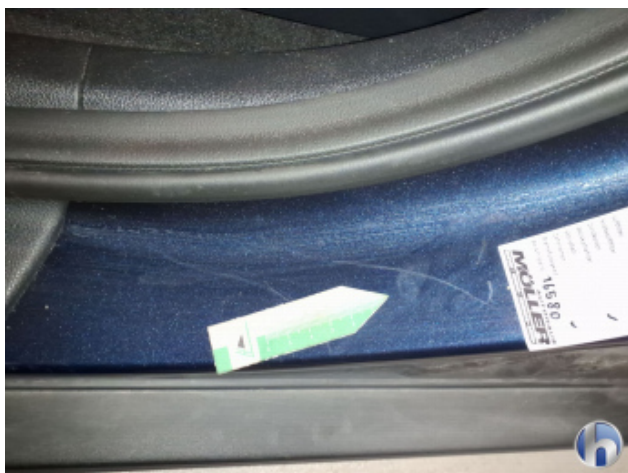
| 6. | Schweller - Links | Oberflächenkratzer | Ohne Reparatur |

6. Schweller - Links  
**Oberflächenkratzer - Ohne Reparatur**

**Oberflächenkratzer - Ohne Reparatur**
