Lynk & Co 01

Informazioni Veicolo

Marca:	Lynk & Co	Targa:	
Cambio:		Colore esterno:	Blu
Modello:	01	N. Telaio:	L6TCX2E71NE018898
Carburante:	Ibrido plug-in	Potenza:	
Versione:		Data di immatricolazione	17/11/2022
Chilometraggio:	91254 km	Numero di porte:	5

Riepilogo dei danni

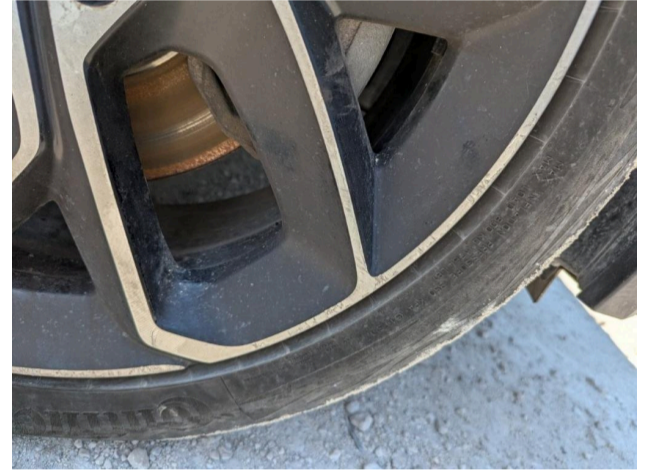
**Cerchio lega bicolore / policromo post. Dx**

Graffiature
Riparare / sostituire (somma forfettaria)
Ruote

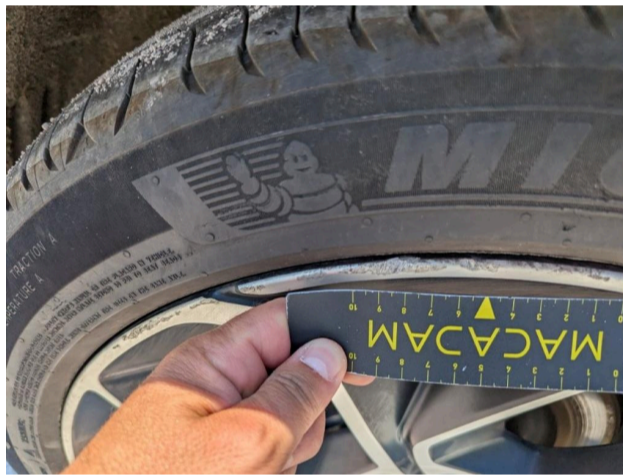
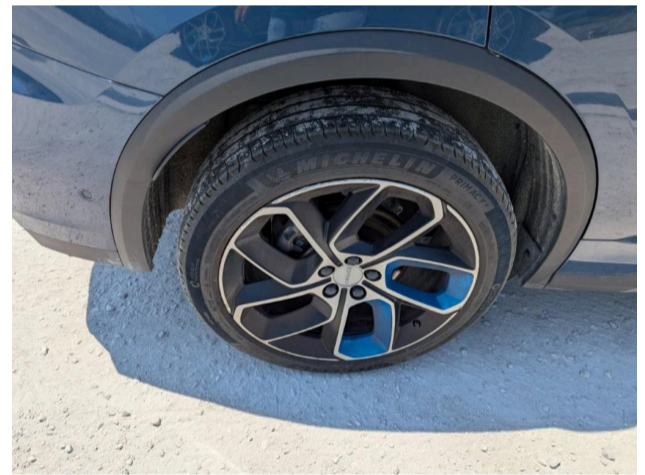
**Cerchio lega bicolore / policromo post. Sx**

Graffiature
Riparare / sostituire (somma forfettaria)
Ruote

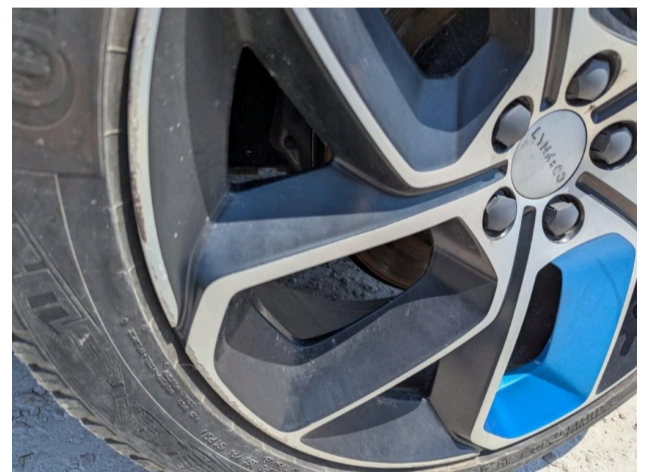
**Cerchio lega bicoore / policromo ant. Sx**

Graffiature
Riparare / sostituire (somma forfettaria)
Ruote

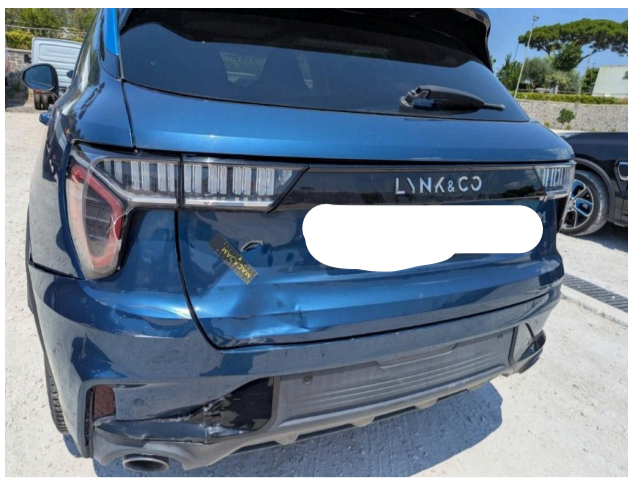
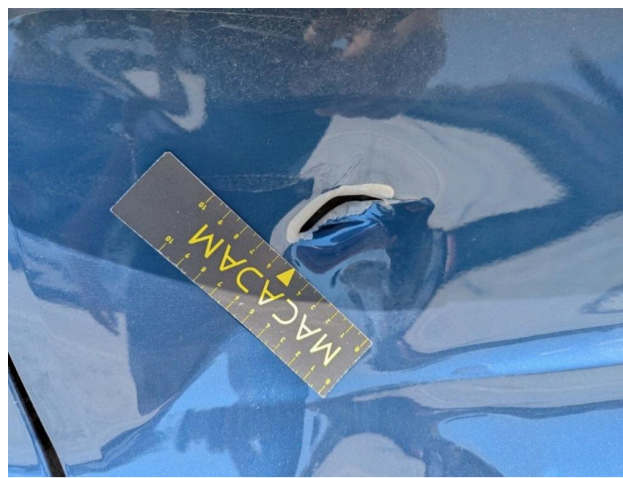
**Fanale post. parte est. Sx**

Rotto
Sostituire
Dietro/posteriore

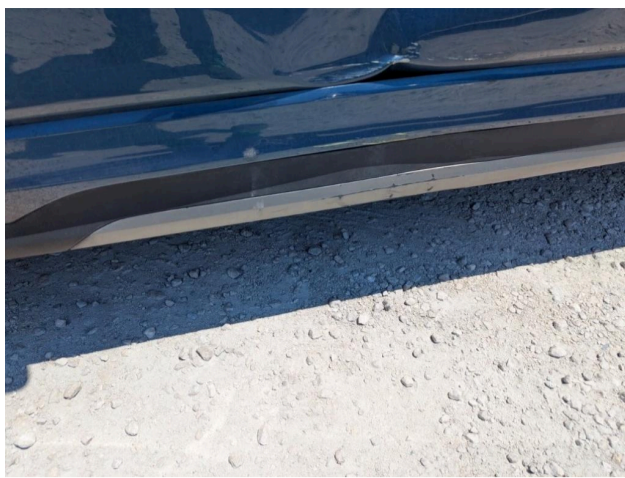
**Modanatura porta post. Dx**

Graffiature
Sostituire
Destra

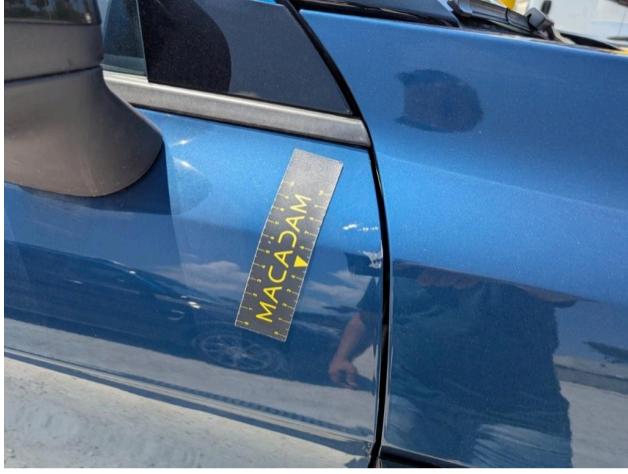
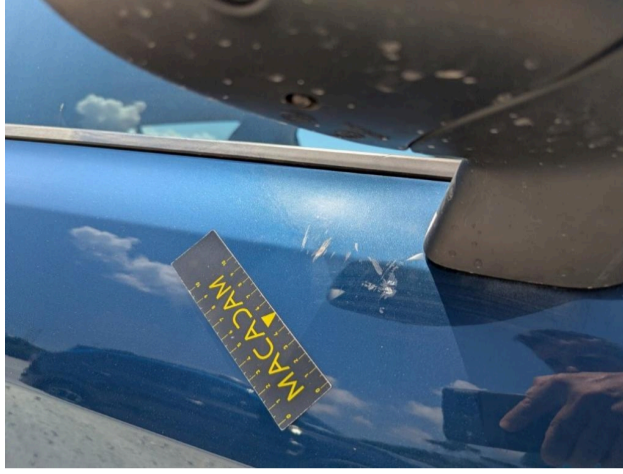
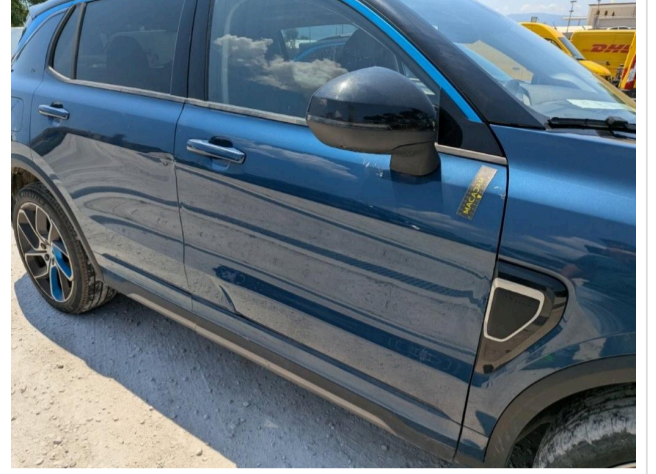
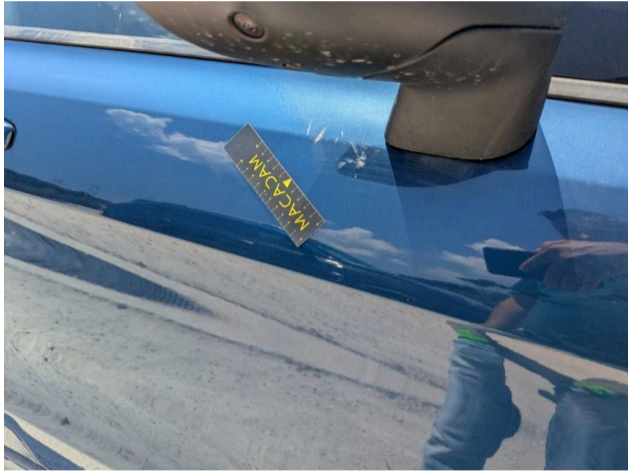
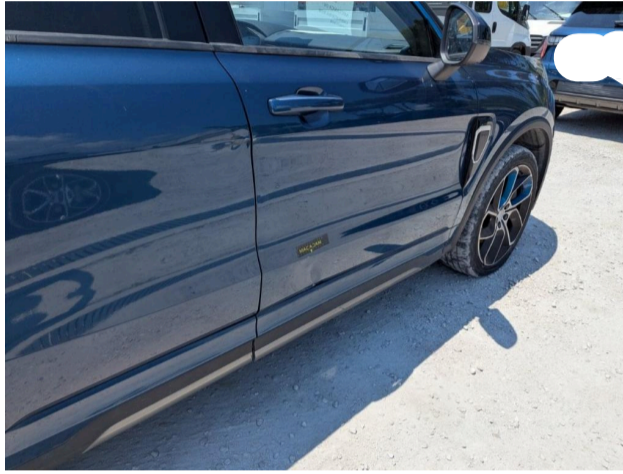
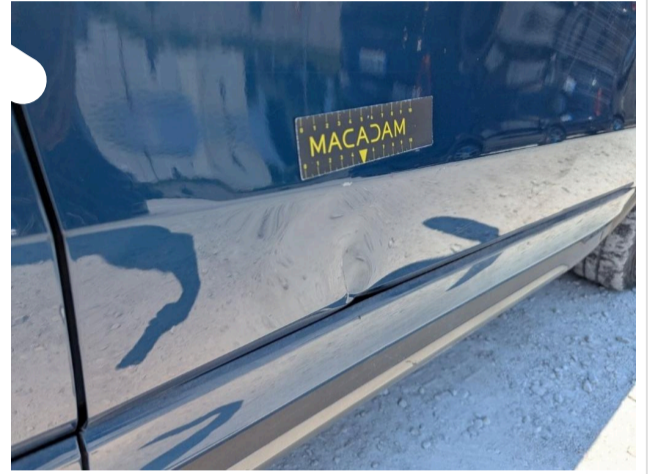
Porta ant. Sx

Ammaccatura e graffio
Sostituire e dipingere
Sinistra

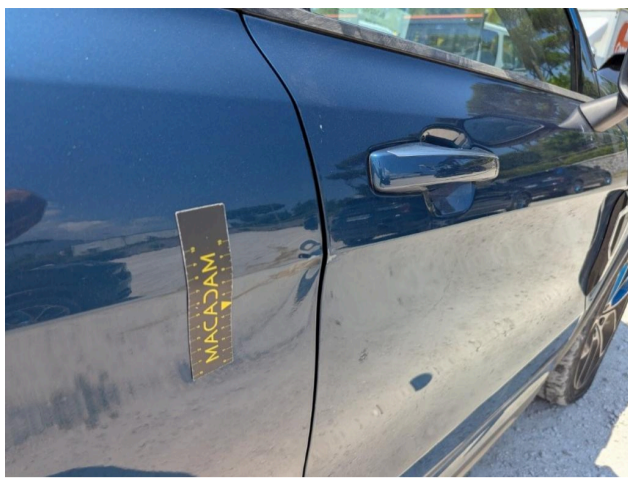
**Porta post. Sx**

Ammaccatura e graffio
Riparare e dipingere
Sinistra

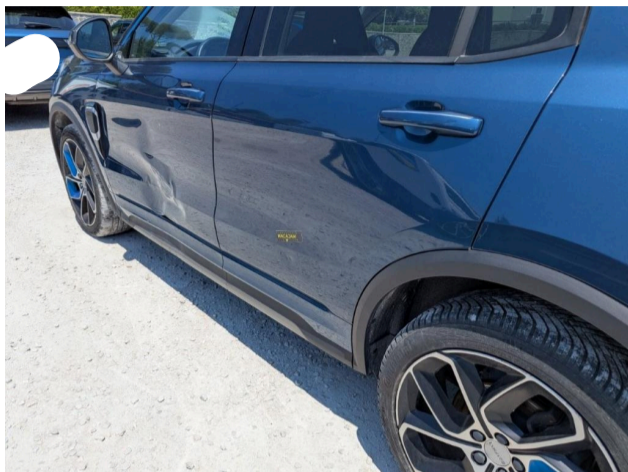
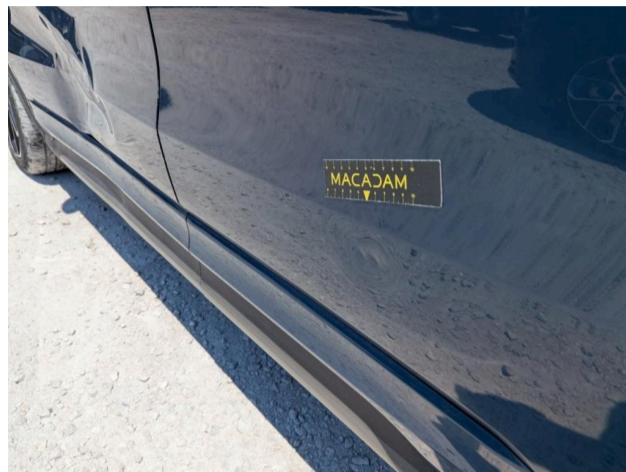
**Raschiavetro est. porta post. Dx**

Strappo/tagliato
Sostituire
Destra
