## Zustandsbericht / Minderwertgutachten

**FIN VF3MRHPYEPS163817**

| Hersteller | PEUGEOT | Typ / Verkaufsbez. | 3008 Hybrid 136 e-DSC6<br>Active Pack |

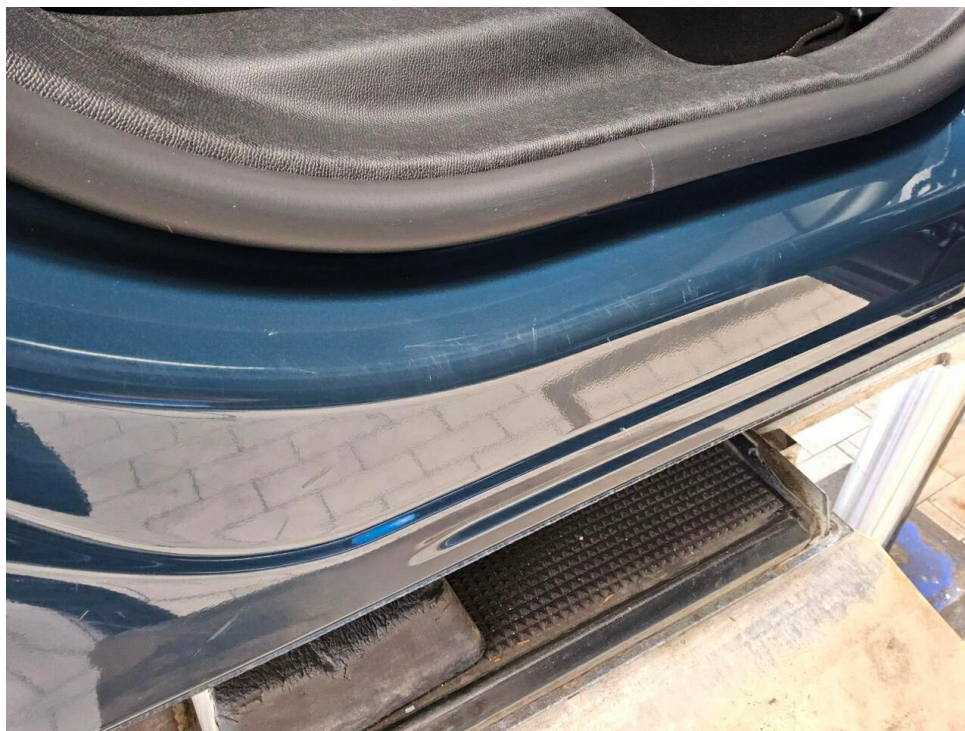
Felge hinten rechts, zerkratzt, Gebrauchsspur  
(Bild 11)  
Tür hinten rechts Einstieg Lackierung,  
zerkratzt, Gebrauchsspur (Bild 10)

Bild 10 : Tür hinten rechts Einstieg Lackierung, zerkratzt, Gebrauchsspur

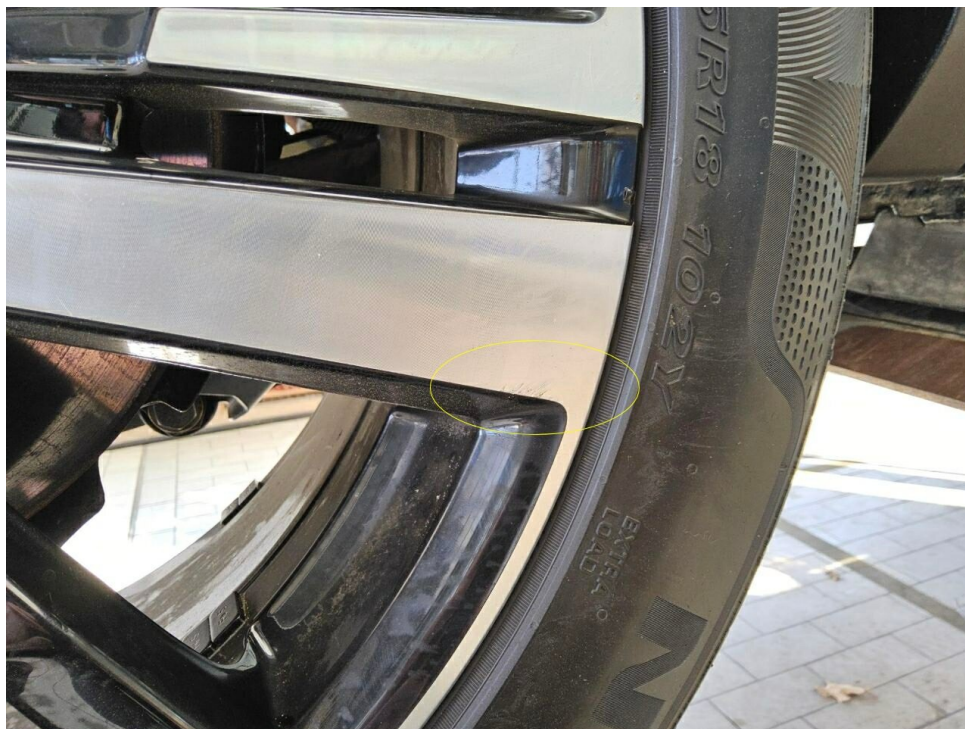
Bild 11 : Felge hinten rechts, zerkratzt, Gebrauchsspur
