# Zustandsbericht

Besichtigungsdatum: 16.06.2026

| Hersteller / Modell | ORA Funky Cat 300 | | |

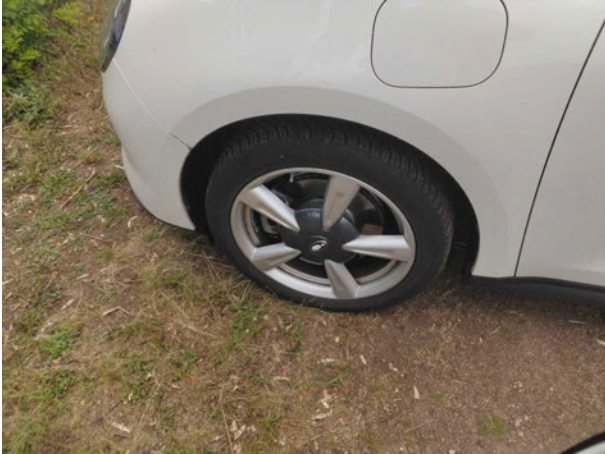
| Nr. | Bauteilgruppe | Beschreibung |
|---|---|---|
| 1 | Rad/Reifen | Leichtmetallfelge vorn links - Kratzer - Wertminderung |

**Beschädigung #1:** Rad/Reifen: Leichtmetallfelge vorn links - Kratzer - Wertminderung

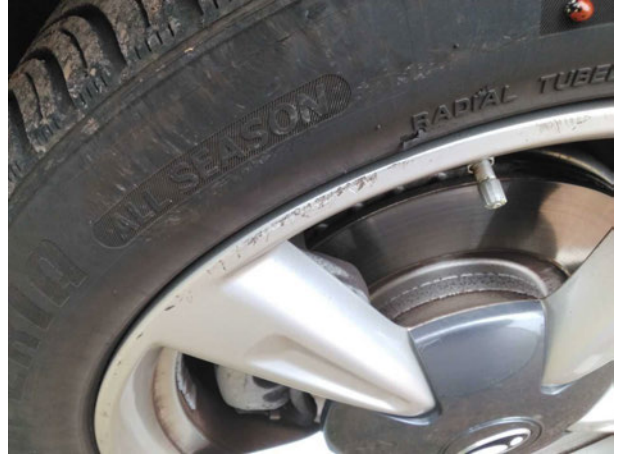
**Beschädigung #1:** Rad/Reifen: Leichtmetallfelge vorn links - Kratzer - Wertminderung

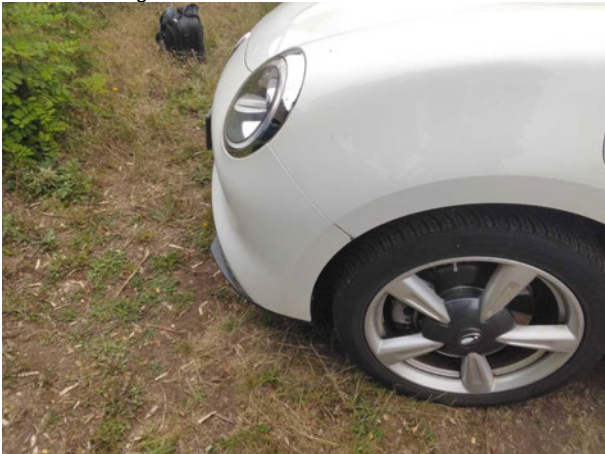
| Nr. | Bauteilgruppe | Beschreibung |
|---|---|---|
| 2 | Stoßfänger vorn | Stoßfänger vorn - Kratzer - Smart Repair |

**Beschädigung #2:** Stossfänger vorn: Stossfänger vorn - Kratzer - Smart Repair

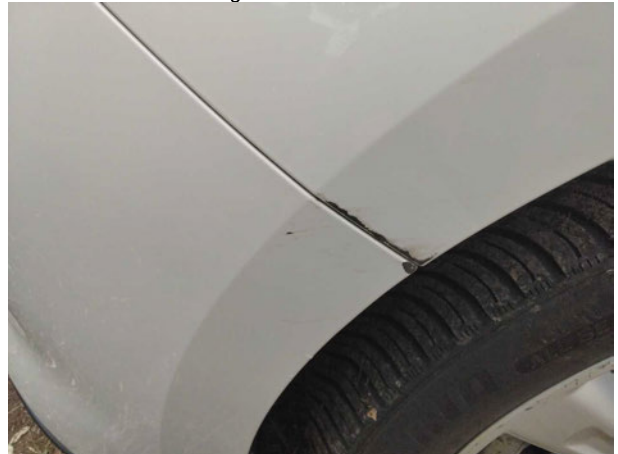
**Beschädigung #2:** Stossfänger vorn: Stossfänger vorn - Kratzer - Smart Repair

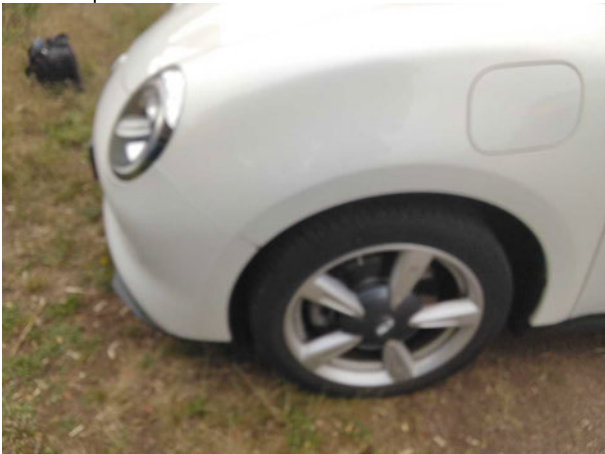
| Nr. | Bauteilgruppe | Beschreibung |
|---|---|---|
| 3 | Kotflügel links | Kotflügel links - Kratzer - Smart Repair |

**Beschädigung #3:** Kotflügel links: Kotflügel links - Kratzer - Smart Repair

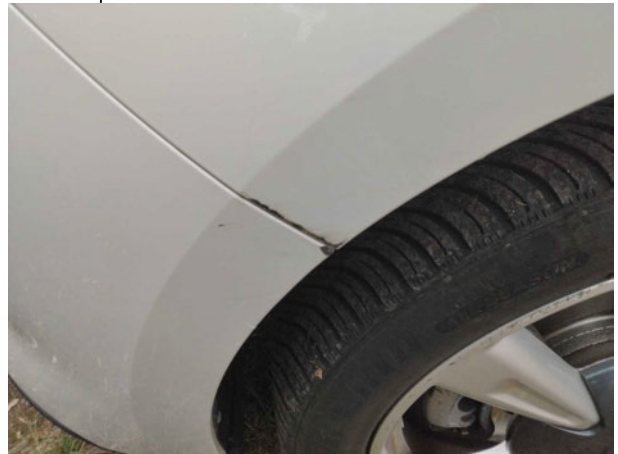
**Beschädigung #3:** Kotflügel links: Kotflügel links - Kratzer - Smart Repair

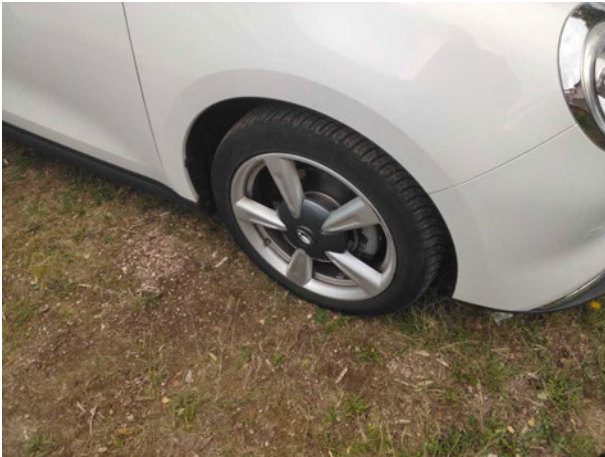
| Nr. | Bauteilgruppe | Beschreibung |
|---|---|---|
| 4 | Rad/Reifen | Leichtmetallfelge vorn rechts - Kratzer - erneuern |

**Beschädigung #4:** Rad/Reifen: Leichtmetallfelge vorn rechts - Kratz...  
erneuern

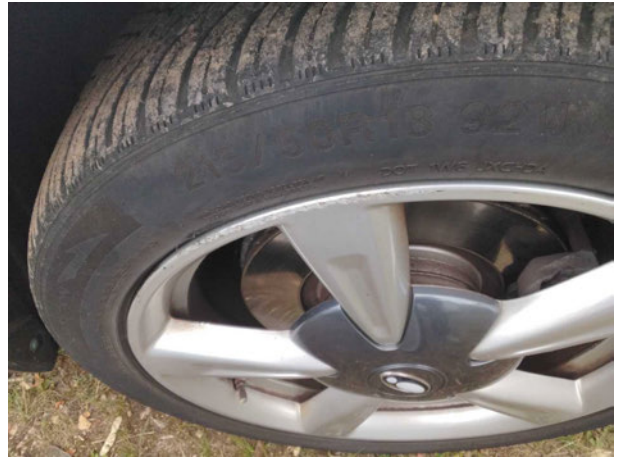
**Beschädigung #4:** Rad/Reifen: Leichtmetallfelge vorn rechts -  
Kratzer - erneuern
