**Fahrzeug:** **RENAULT ZOE EV50 110hp Evolution Schräghecklimousine 5-türig 0 ccm 108 PS / 79 KW Elektrisch Automatik**

| Amtliches Kennzeichen: | HD -MJ 0417E | Fahrgestell-Nummer: | VF1AG000768890232 |

## Zustandsbericht

Inspection date: 12 Jun 2026  
**Protocol number: 45926231**  
Delivery date: 12 Jun 2026

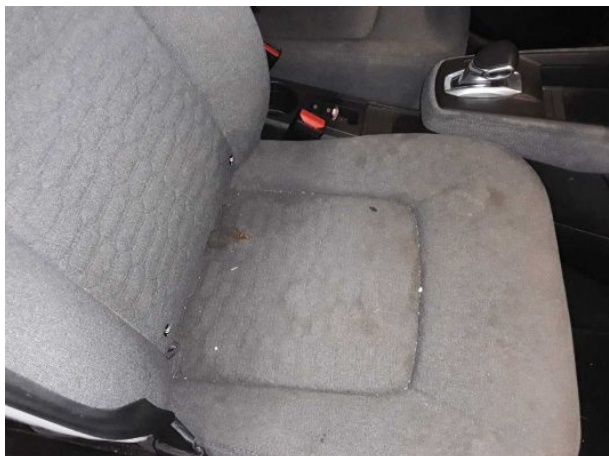
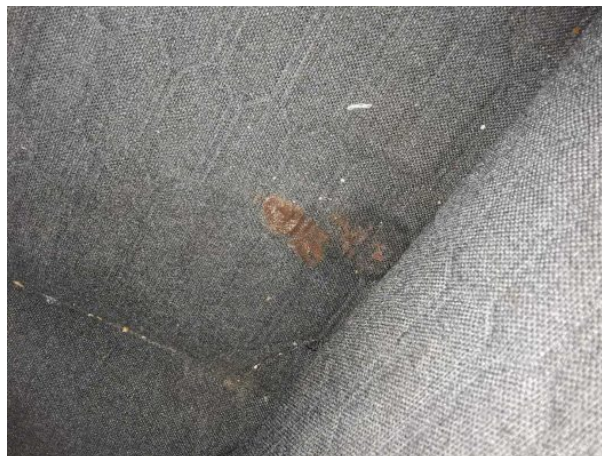
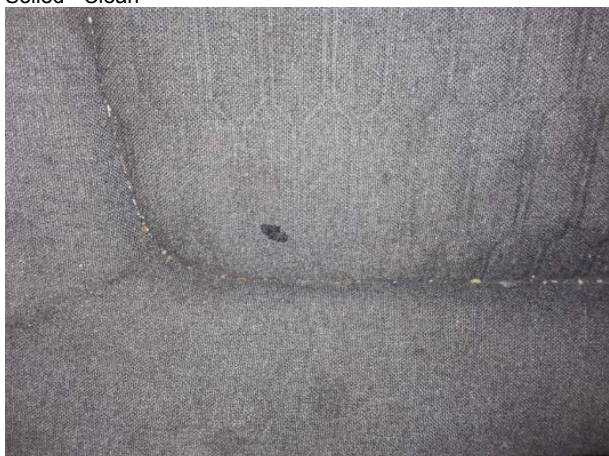
| No. | Component group | Description |
|---|---|---|
| 1 | Seat - front | Seat cover - right side (Innenraum stark) - Soiled - Clean |

**Damage #1:** Seat - front: Seat cover - right side (Innenraum stark...  
Soiled - Clean

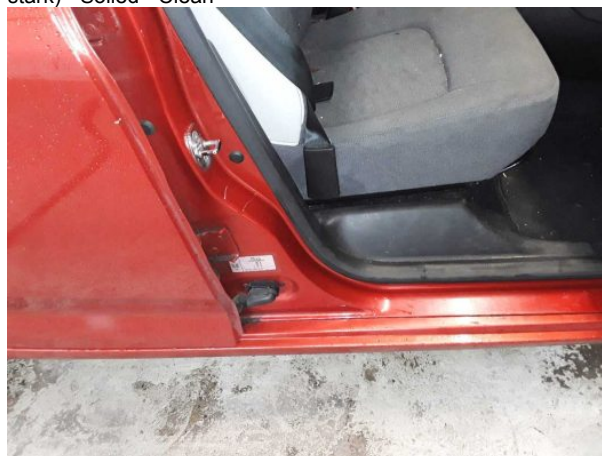
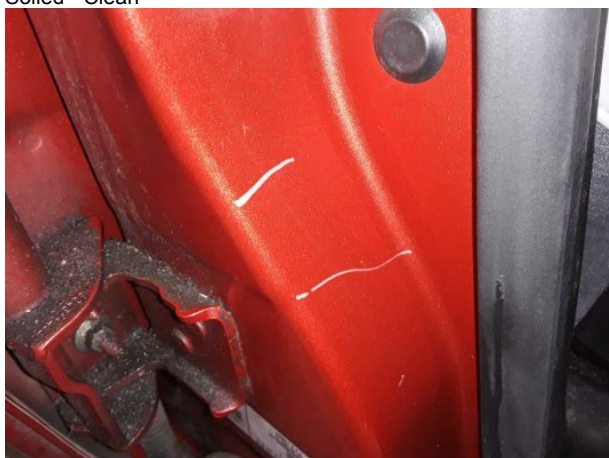
| No. | Component group | Description |
|---|---|---|
| 2 | Sill - right side | Sill - Scratched - Smart repair |

**Damage #2:** Sill - right side: Sill - Scratched - Smart repair

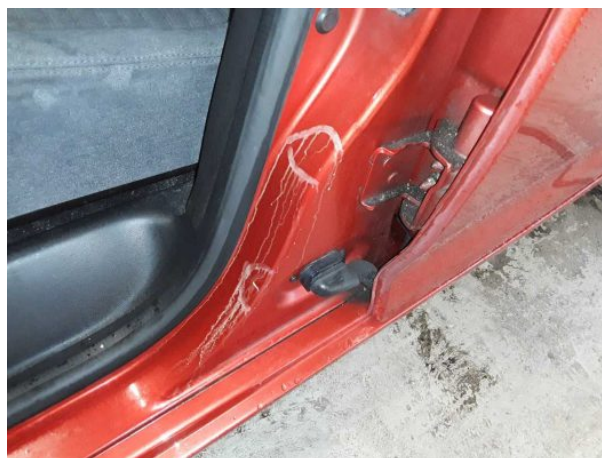
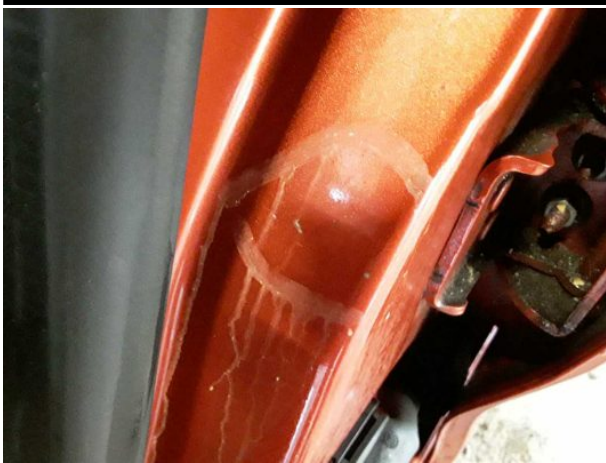
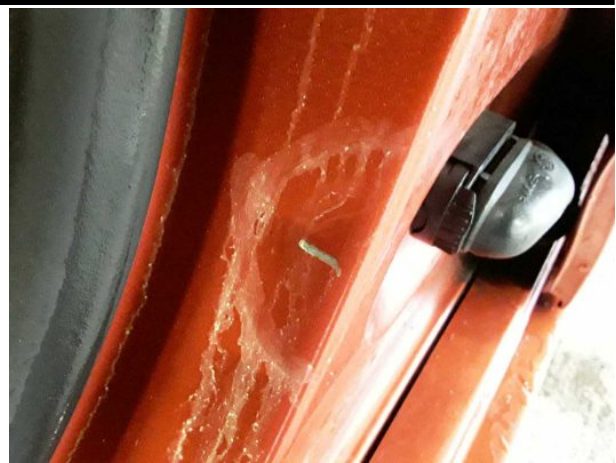
| No. | Component group | Description |
|---|---|---|
| 3 | Sill - left side | Sill - Scratched - Smart repair |

**Damage #3:** Sill - left side: Sill - Scratched - Smart repair

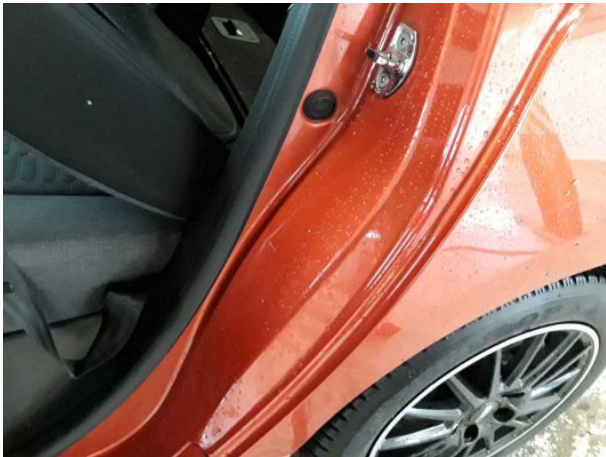
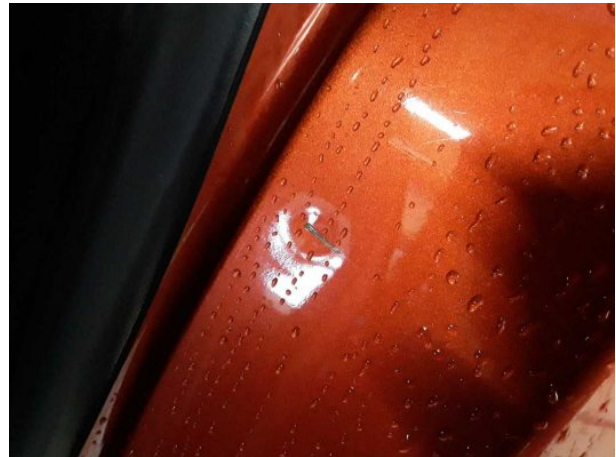
| No. | Component group | Description |
|---|---|---|
| 4 | Side panel - rear left side | Sill - Scratched - Smart repair |

**Damage #4:** Side panel - rear left side: Sill - Scratched - Smart repair

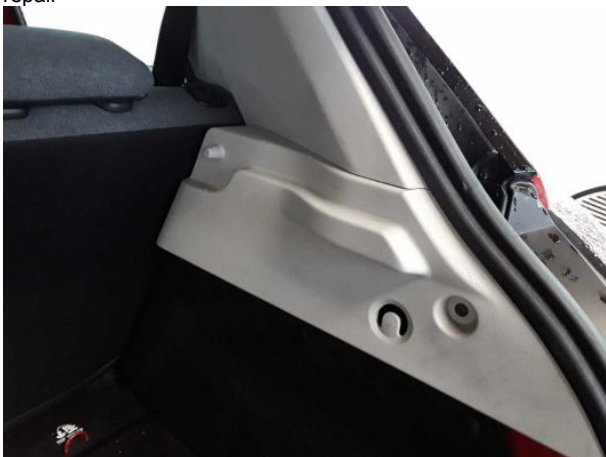
| No. | Component group | Description |
|---|---|---|
| 6 | Interior | Rear shelf (Fehlt) - Replace |

**Damage #6:** Interior: Rear shelf (Fehlt) - Replace

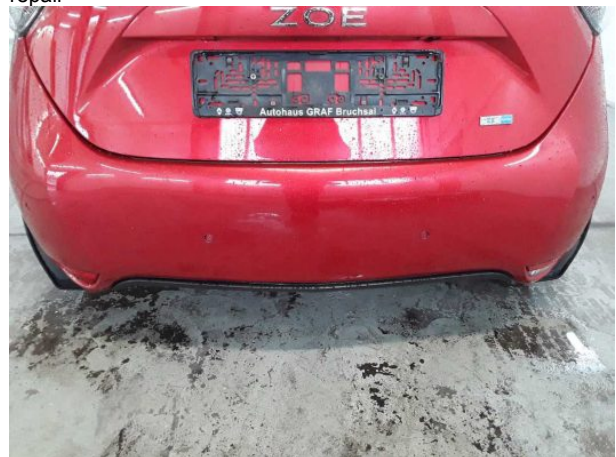
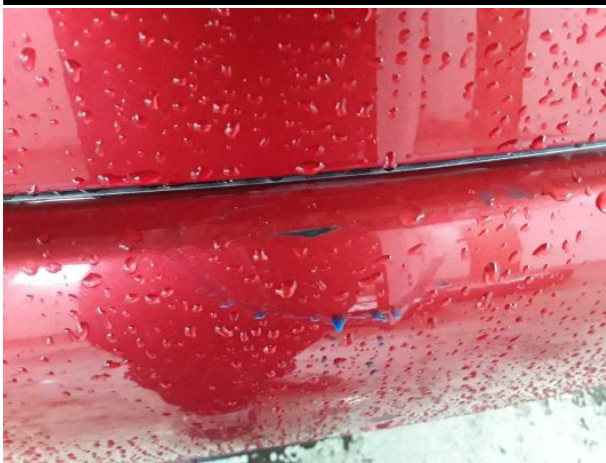
| No. | Component group | Description |
|---|---|---|
| 7 | Rear bumper | Rear bumper - Scratched - Smart repair |

**Damage #7:** Rear bumper: Rear bumper - Scratched - Smart repair

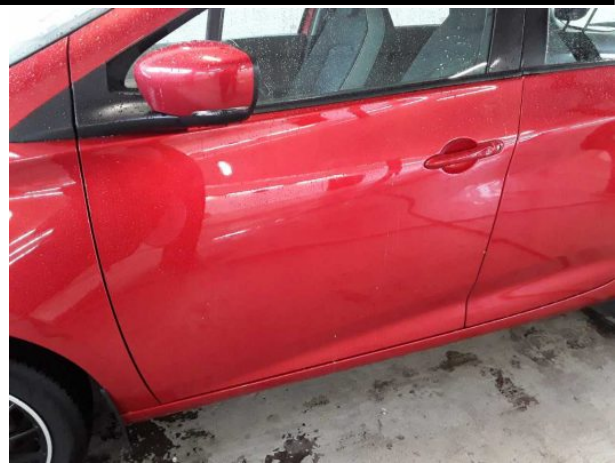
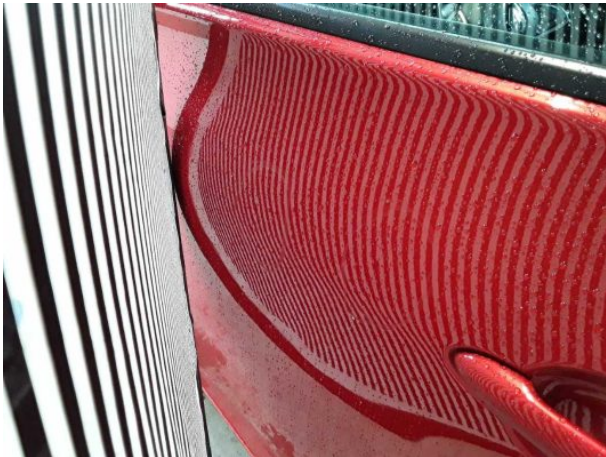
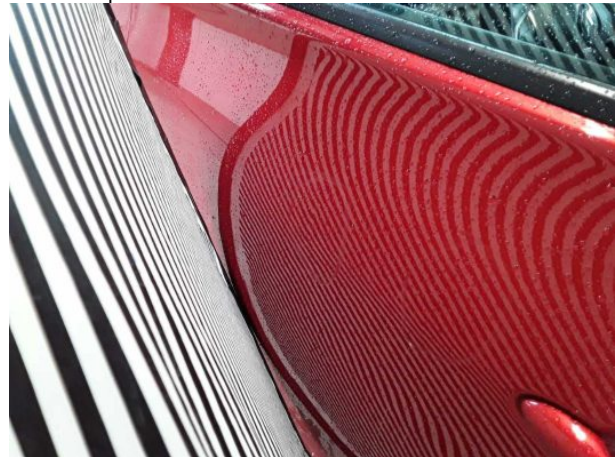
| No. | Component group | Description |
|---|---|---|
| 8 | Door - front left side | Door (2 Stück) - dent(s) - Smooth repair work |

**Damage #8:** Door - front left side: Door (2 Stück) - dent(s) - Smooth repair work

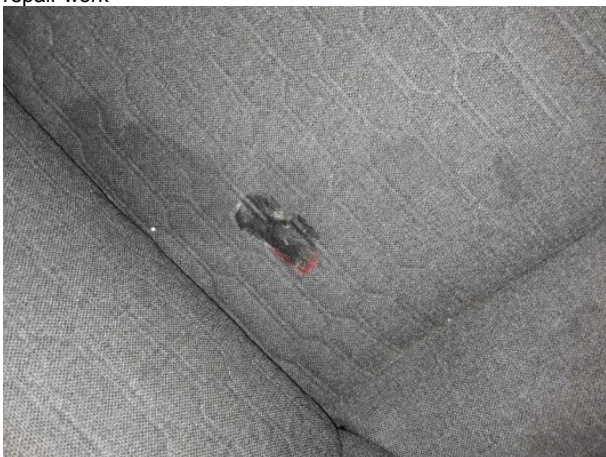
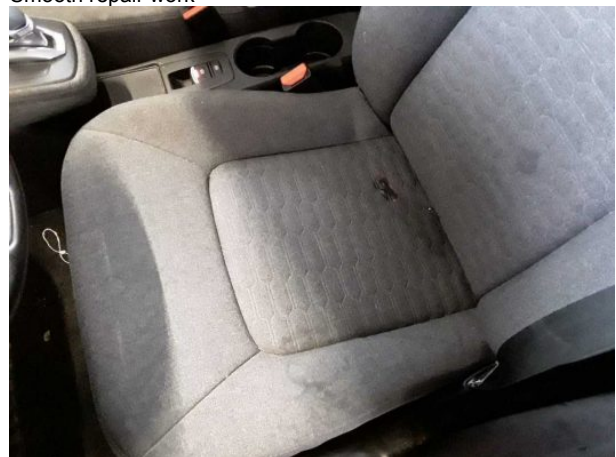
| No. | Component group | Description |
|---|---|---|
| 9 | Seat - front | Seat cover - left side - Damaged - Replace |

**Damage #9:** Seat - front: Seat cover - left side - Damaged - Replace

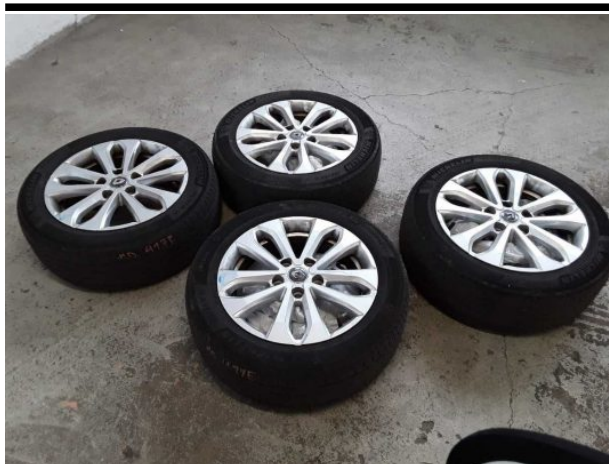
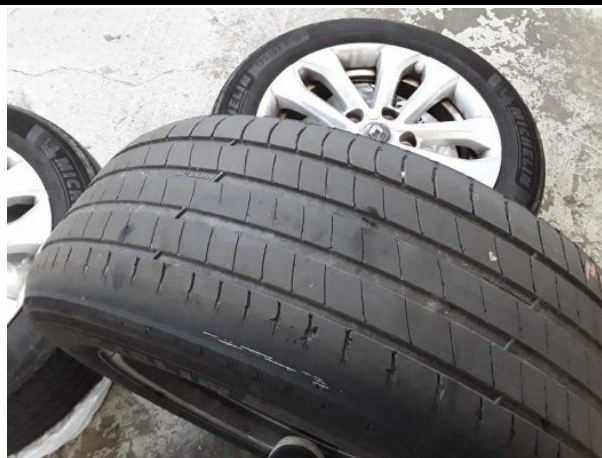
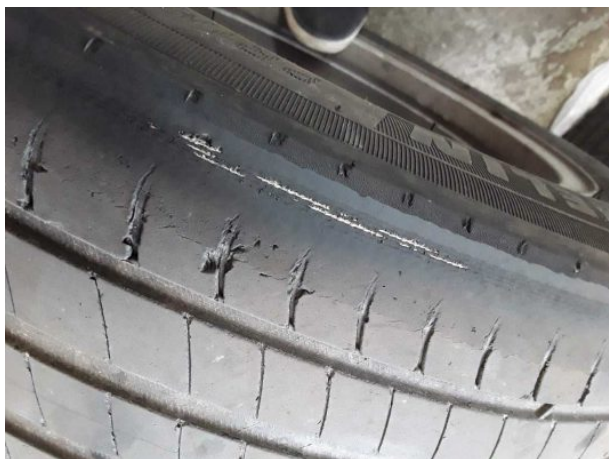
| No. | Component group | Description |
|---|---|---|
| 10 | 2nd wheel set | 2 tyres - Worn - Replace |

| Axle | Tyre size | Manufacturer | Type of tyre | Tread depth | Roadworthy | Permissibility |
|---|---|---|---|---|---|---|
| 1 | 195/55 R16 91T | Michelin | Summer tyres | 0mm - 0mm | Not o.k. | |

**Damage #10:** 2nd wheel set: 2 tyres - Worn - Replace

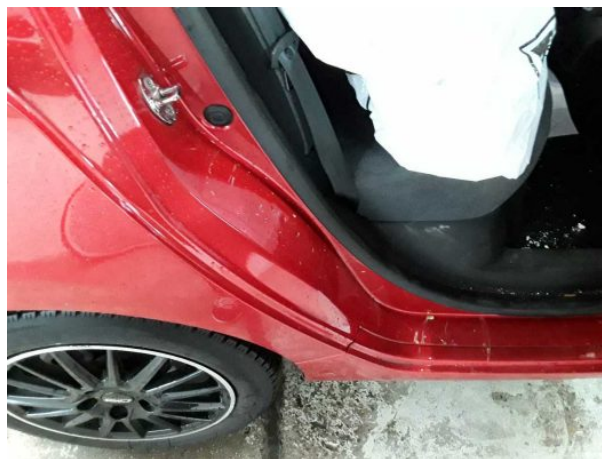
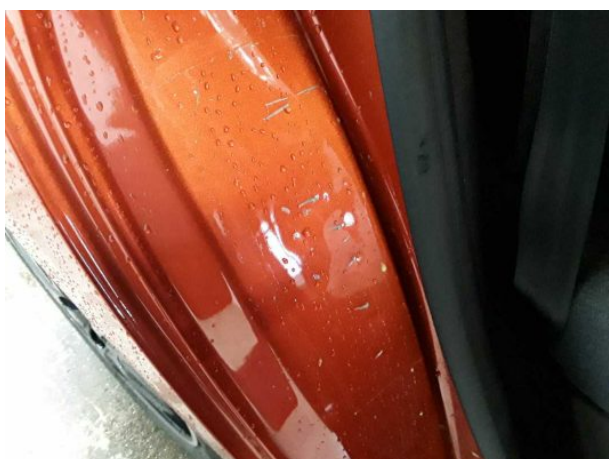
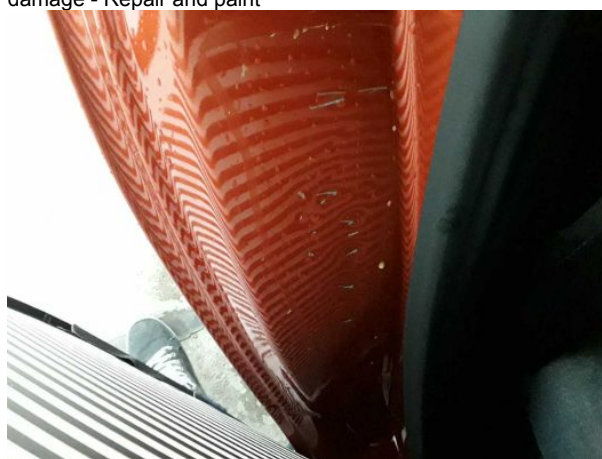
| No. | Component group | Description |
|---|---|---|
| 11 | Side panel - rear right side | Sill - Dent / paintcoat damage - Repair and paint |

**Damage #11:** Side panel - rear right side: Sill - Dent / paintcoat damage - Repair and paint

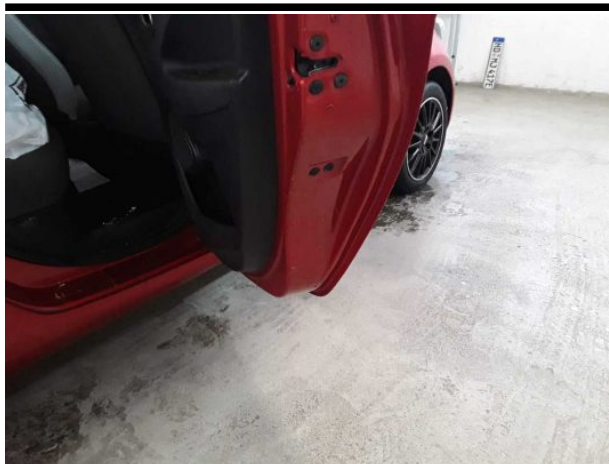
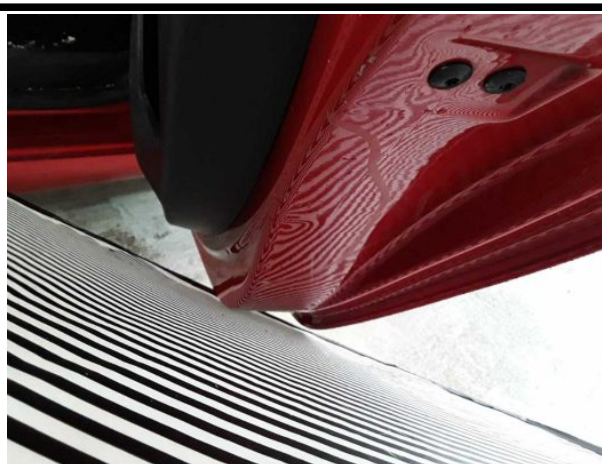
| No. | Component group | Description |
|---|---|---|
| 12 | Door - rear right side | Door (Innen) - Dent / paintcoat damage - Repair and paint |

**Damage #12:** Door - rear right side: Door (Innen) - Dent / paintcoat damage - Repair and paint

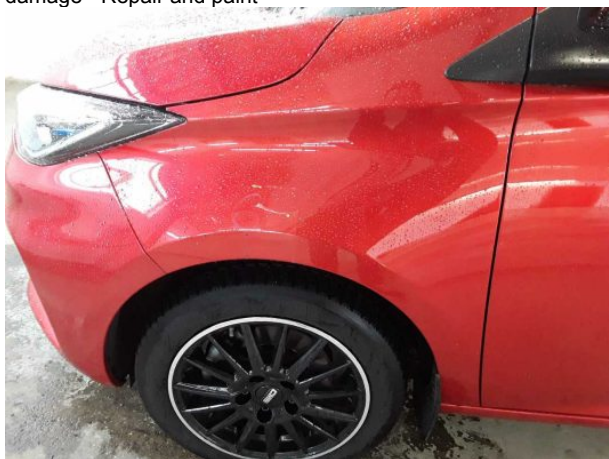
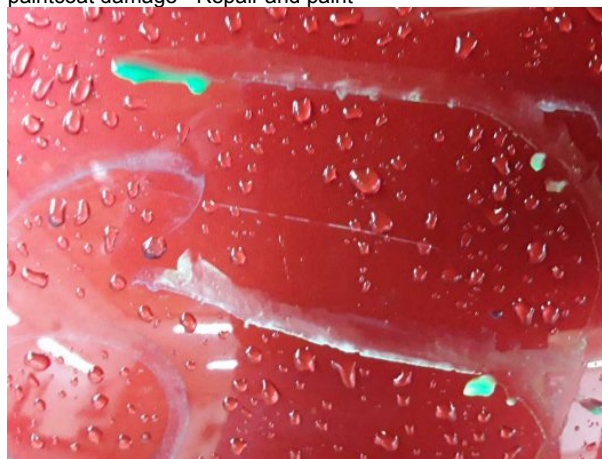
| No. | Component group | Description |
|---|---|---|
| 13 | Mudguard - left side | Mudguard - left side - Scratched - Paint |

**Damage #13:** Mudguard - left side: Mudguard - left side - Scratch... - Paint

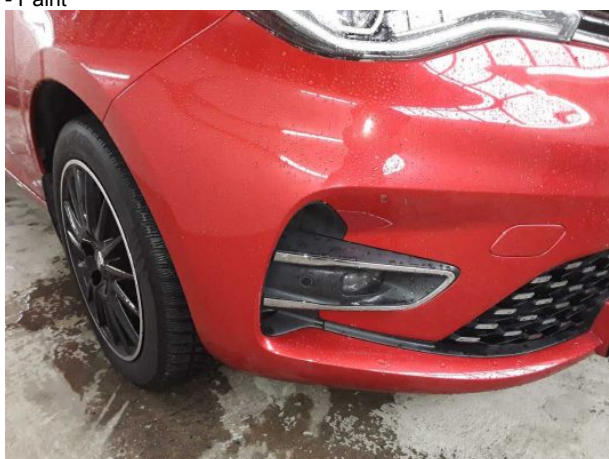
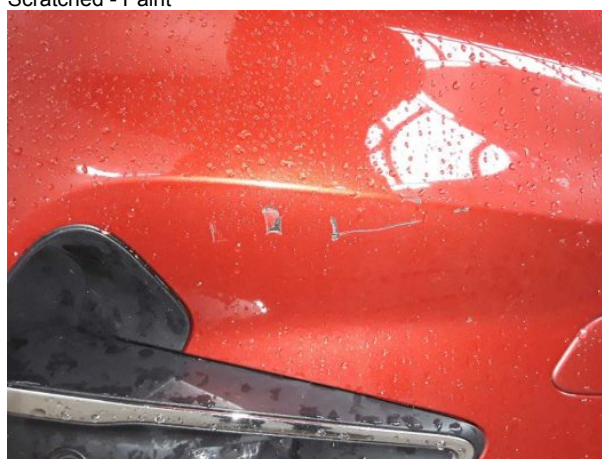
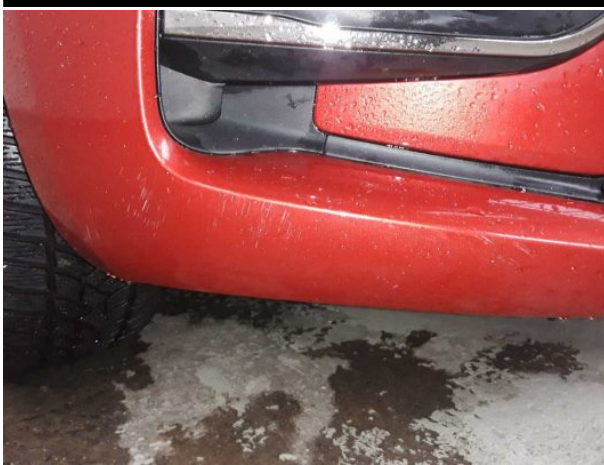
| No. | Component group | Description |
|---|---|---|
| 14 | Front bumper | Front bumper - Scratched - Paint |

**Damage #14:** Front bumper: Front bumper - Scratched - Paint

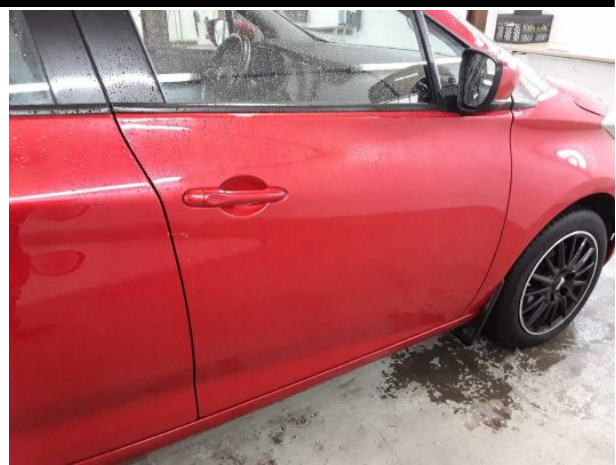
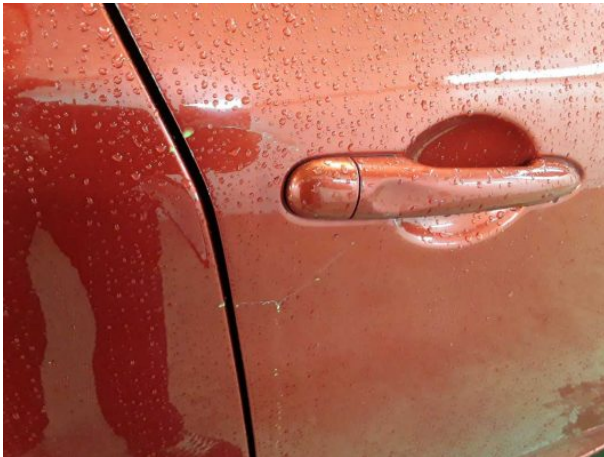
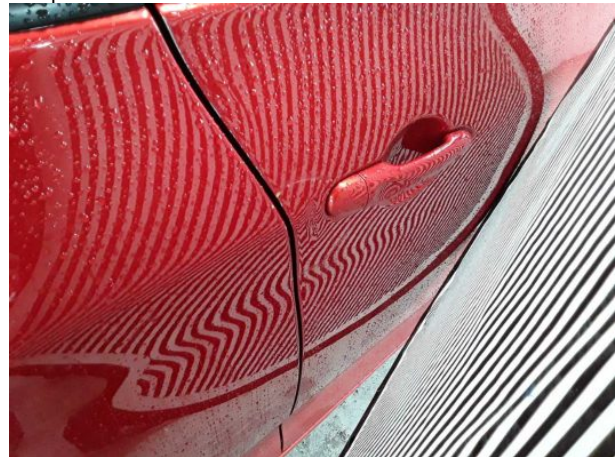
| No. | Component group | Description |
|---|---|---|
| 15 | Door - front right side | Door - Deformed - Repair and paint |

**Damage #15:** Door - front right side: Door - Deformed - Repair and paint

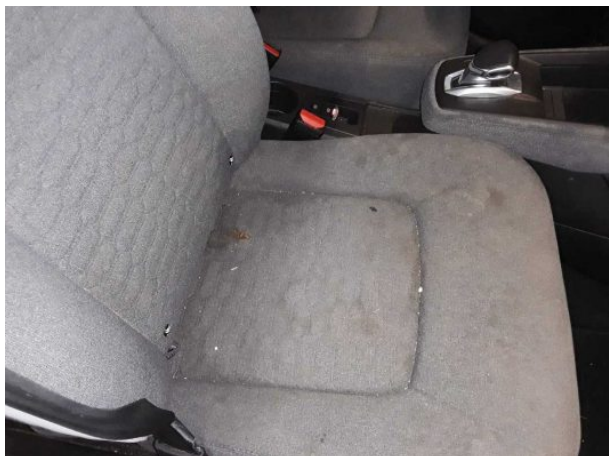
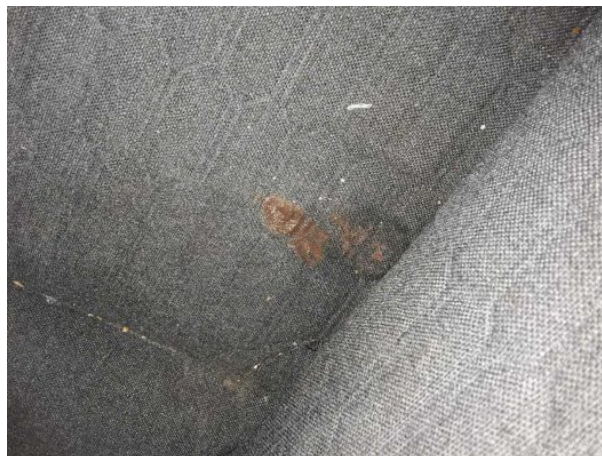
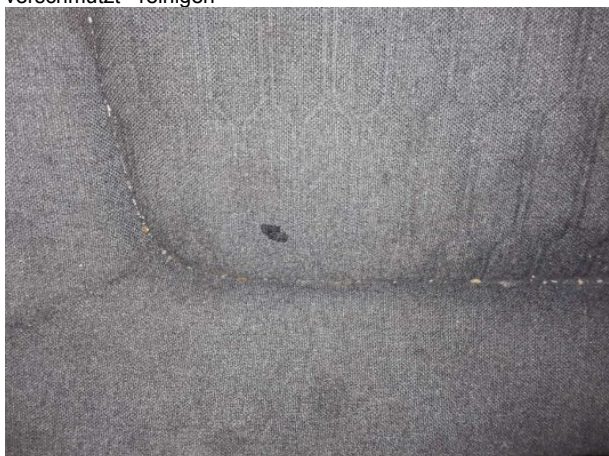
| Nr. | Bauteilgruppe | Beschreibung |
|---|---|---|
| 1 | Sitz vorn | Sitzbezug rechts (Innenraum stark) - verschmutzt - reinigen |

**Beschädigung #1:** Sitz vorn: Sitzbezug rechts (Innenraum stark) - verschmutzt - reinigen

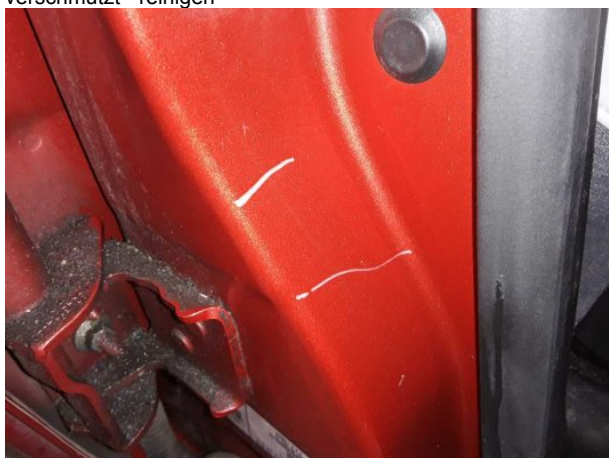
| Nr. | Bauteilgruppe | Beschreibung |
|---|---|---|
| 2 | Schweller rechts | Einstieg - verkratzt / verschürft - Smart Repair |

**Beschädigung #2:** Schweller rechts: Einstieg - verkratzt / verschürft - Smart Repair

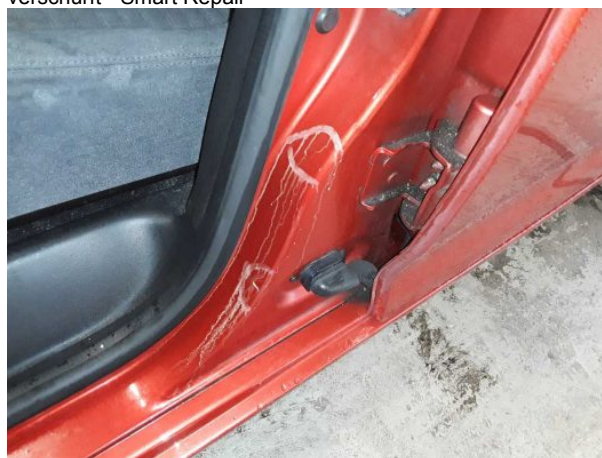
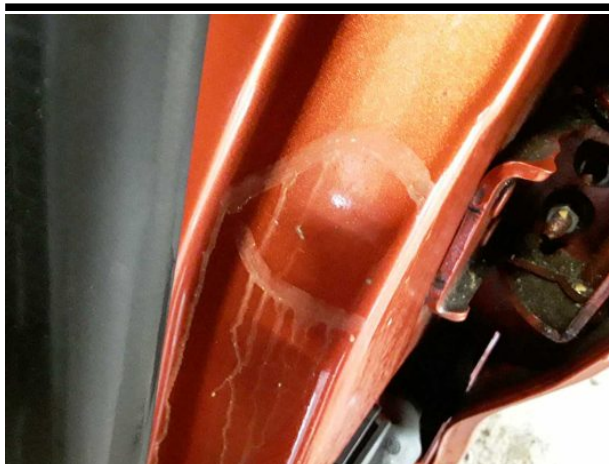
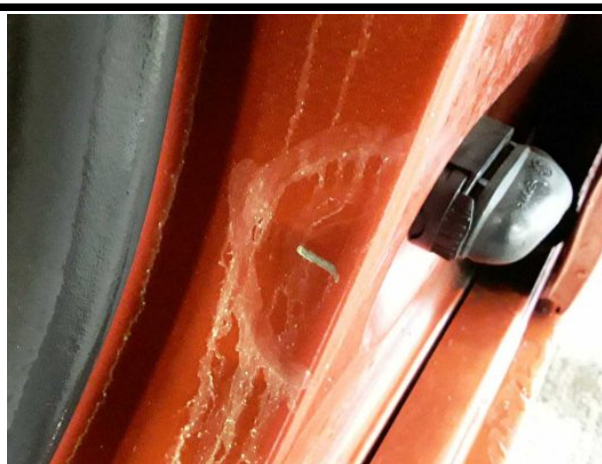
| Nr. | Bauteilgruppe | Beschreibung |
|---|---|---|
| 3 | Schweller links | Einstieg - verkratzt / verschürft - Smart Repair |

**Beschädigung #3:** Schweller links: Einstieg - verkratzt / verschürft - Smart Repair

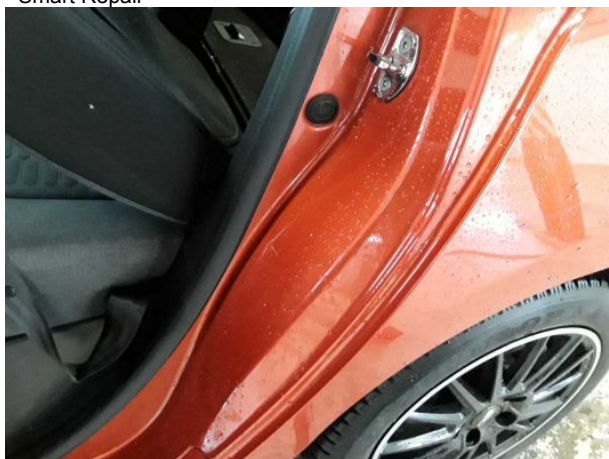
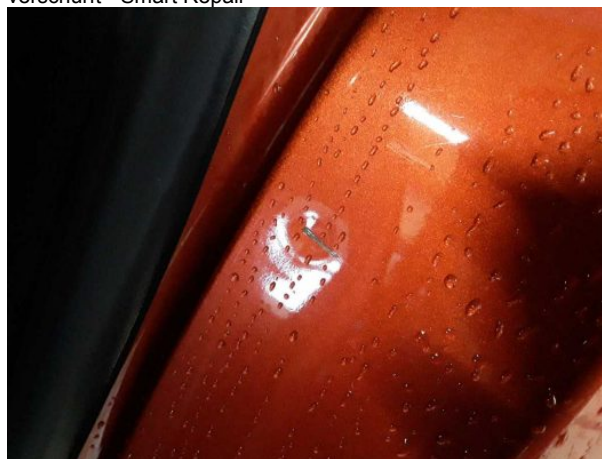
| Nr. | Bauteilgruppe | Beschreibung |
|---|---|---|
| 4 | Seitenwand links | Einstieg - verkratzt / verschürft - Smart Repair |

**Beschädigung #4:** Seitenwand links: Einstieg - verkratzt / verschürft - Smart Repair

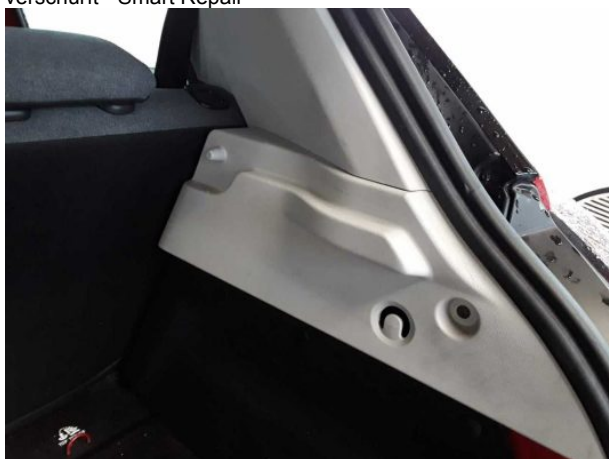
| Nr. | Bauteilgruppe | Beschreibung |
|---|---|---|
| 6 | Interieur | Hutablage (Fehl) - erneuern |

**Beschädigung #6:** Interieur: Hutablage (Fehlt) - erneuern

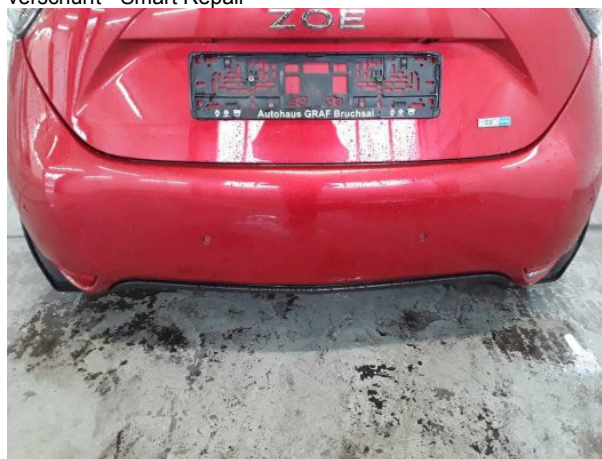
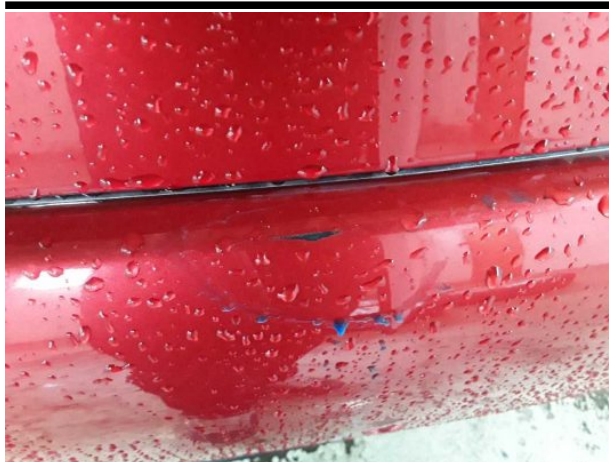
| Nr. | Bauteilgruppe | Beschreibung |
|---|---|---|
| 7 | Stoßfänger hinten | Stoßfänger hinten - verkratzt / verschürft - Smart Repair |

**Beschädigung #7:** Stossfänger hinten: Stossfänger hinten - verkratzt / verschürft - Smart Repair

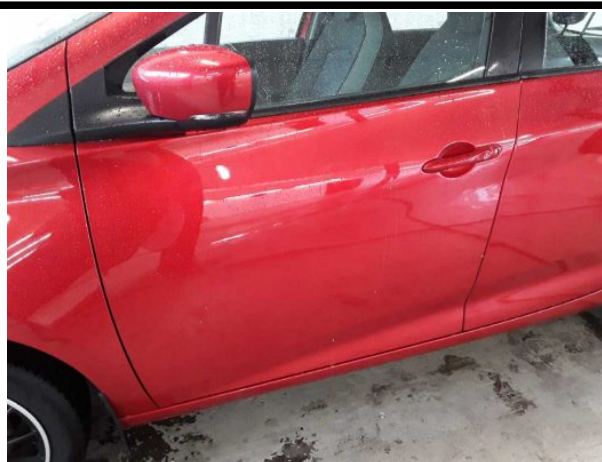
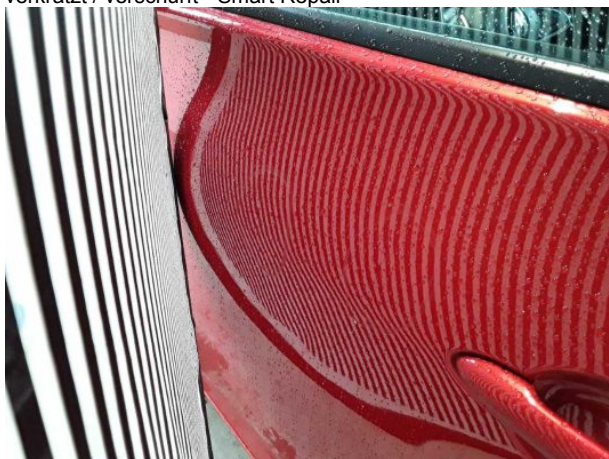
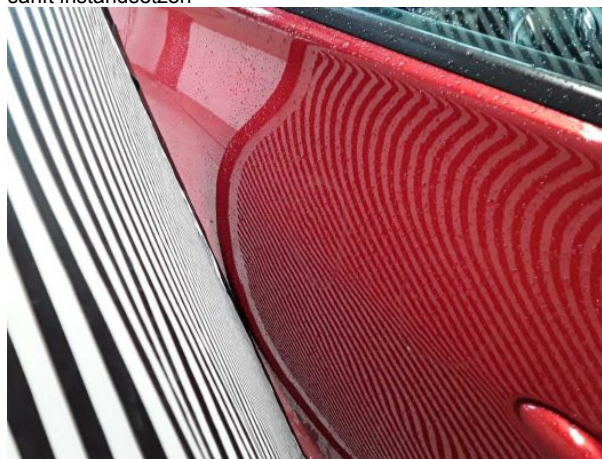
| Nr. | Bauteilgruppe | Beschreibung |
|---|---|---|
| 8 | Tür vorn links | Tür (2 Stück) - Delle(n) - sanft instandsetzen |

**Beschädigung #8:** Tür vorn links: Tür (2 Stück) - Delle(n) - sanft instandsetzen

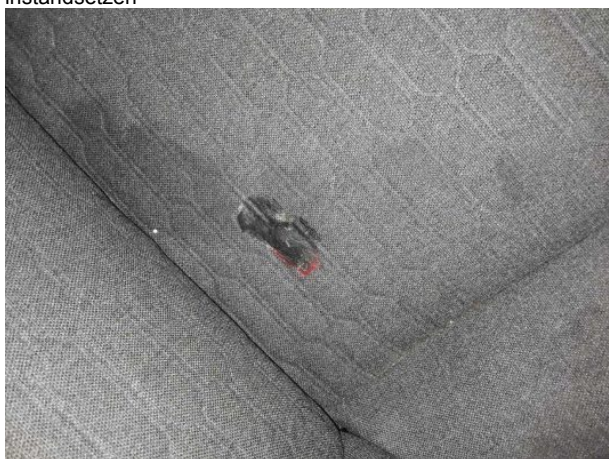
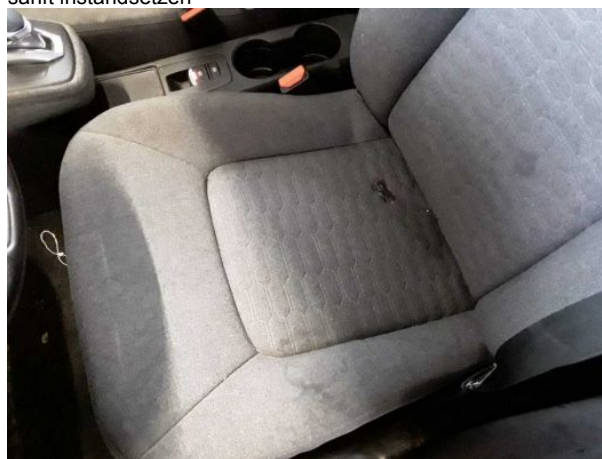
| Nr. | Bauteilgruppe | Beschreibung |
|---|---|---|
| 9 | Sitz vorn | Sitzbezug links - beschädigt - erneuern |

**Beschädigung #9:** Sitz vorn: Sitzbezug links - beschädigt - erneuern

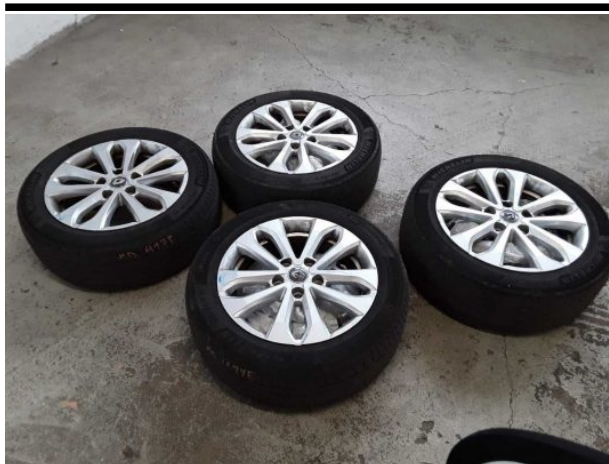
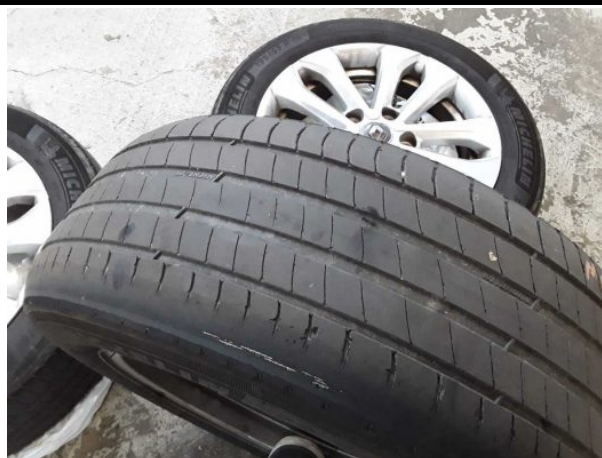
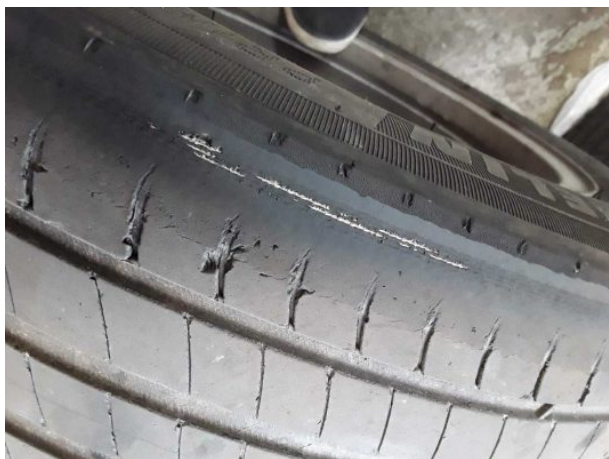
| Nr. | Bauteilgruppe | Beschreibung |
|---|---|---|
| 10 | 2.Radsatz | 2 Reifen - verschlissen - erneuern |

| Achse | Reifengröße | Hersteller | Reifentyp | Profiltiefe | Verktgl. | Zul. |
|---|---|---|---|---|---|---|
| 1 | 195/55 R16 91T | Michelin | Sommerreifen | 0mm - 0mm | n.i.O. | |

**Beschädigung #10:** 2.Radsatz: 2 Reifen - verschlissen - erneuern

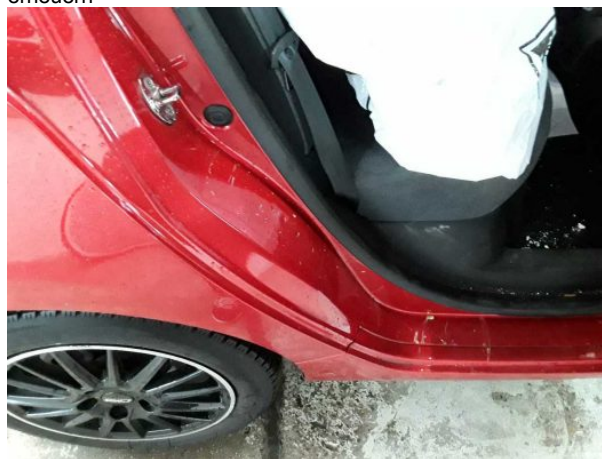
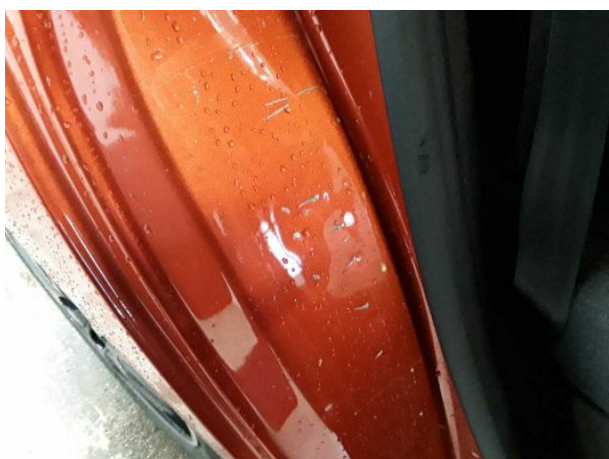
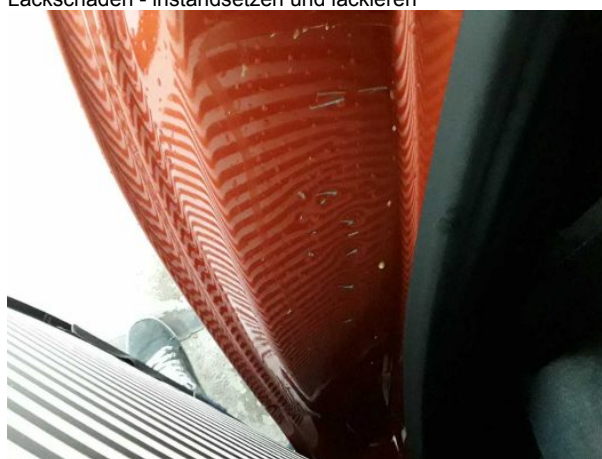
| Nr. | Bauteilgruppe | Beschreibung |
|---|---|---|
| 11 | Seitenwand rechts | Einstieg - Delle / Lackschaden - instandsetzen und lackieren |

**Beschädigung #11:** Seitenwand rechts: Einstieg - Delle / Lackschaden - instandsetzen und lackieren

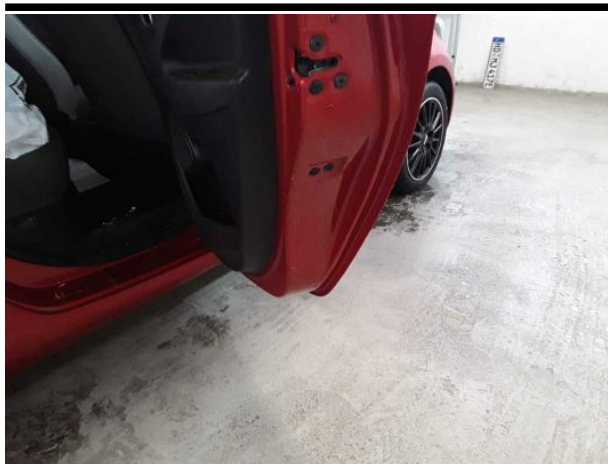
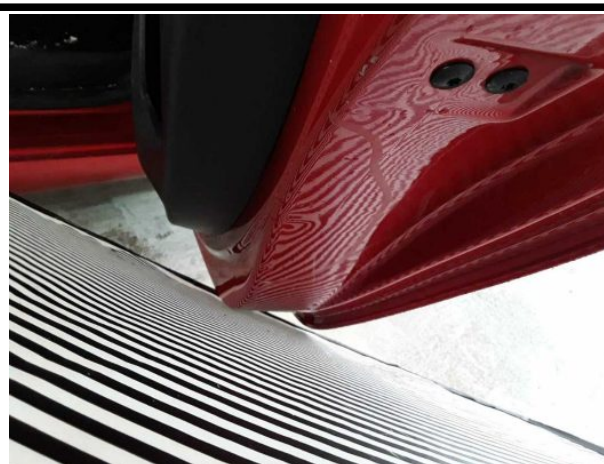
| Nr. | Bauteilgruppe | Beschreibung |
|---|---|---|
| 12 | Tür hinten rechts | Tür (Innen) - Delle / Lackschaden - instandsetzen und lackieren |

**Beschädigung #12:** Tür hinten rechts: Tür (Innen) - Delle / Lackschaden - instandsetzen und lackieren

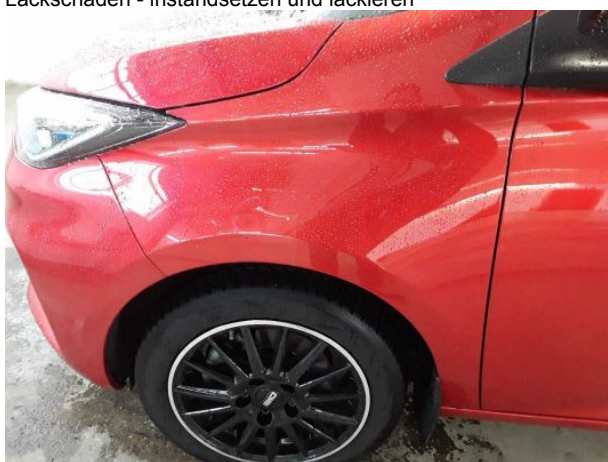
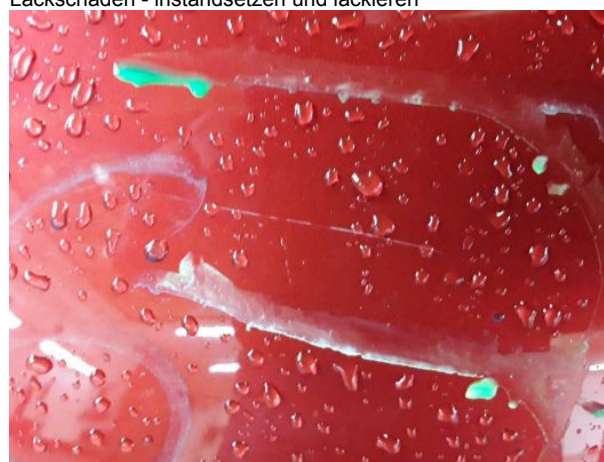
| Nr. | Bauteilgruppe | Beschreibung |
|---|---|---|
| 13 | Kotflügel links | Kotflügel links - verkratzt / verschürft - lackieren |

**Beschädigung #13:** Kotflügel links: Kotflügel links - verkratzt / verschürft - lackieren

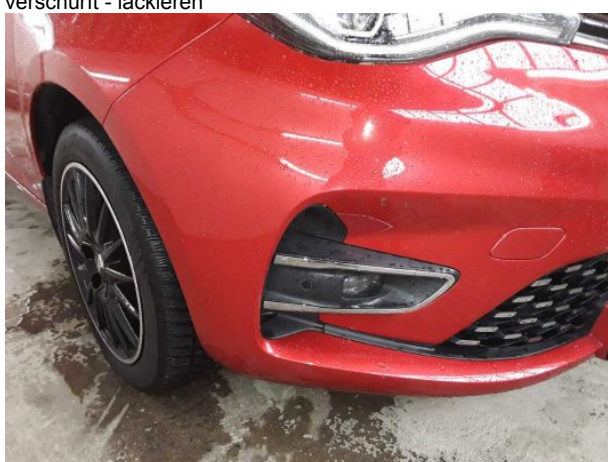
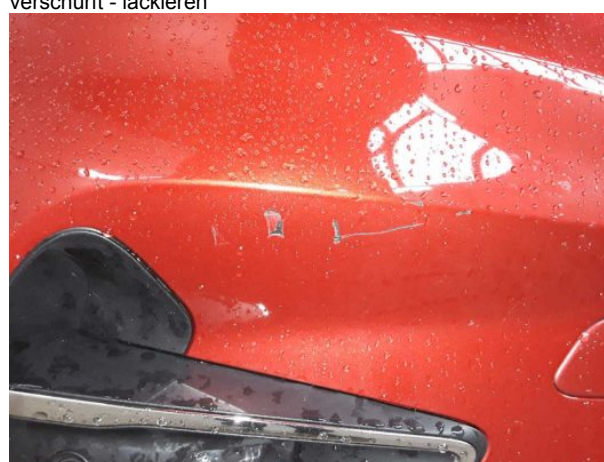
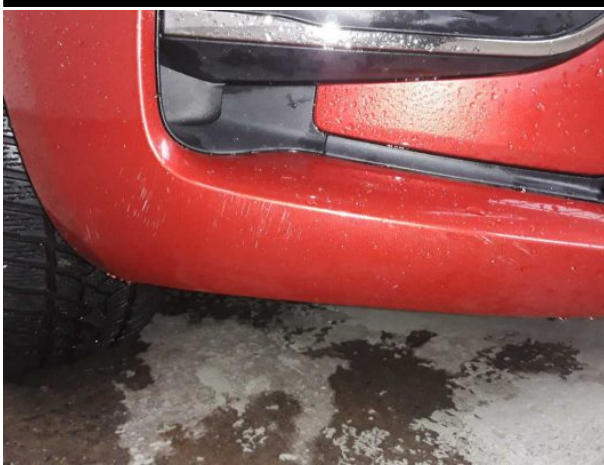
| Nr. | Bauteilgruppe | Beschreibung |
|---|---|---|
| 14 | Stoßfänger vorn | Stoßfänger vorn - verkratzt / verschürft - lackieren |

**Beschädigung #14:** Stossfänger vorn: Stossfänger vorn - verkratzt / verschürft - lackieren

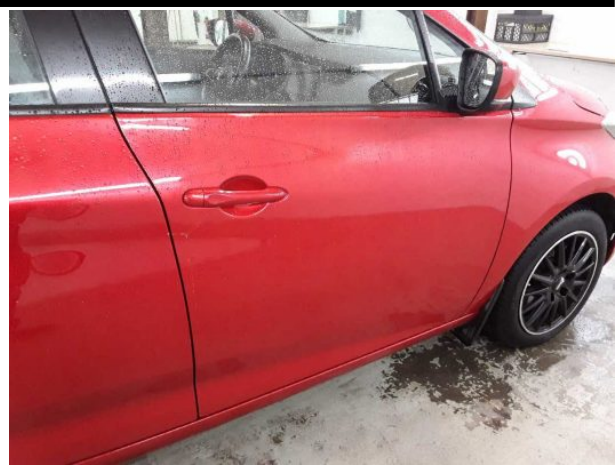
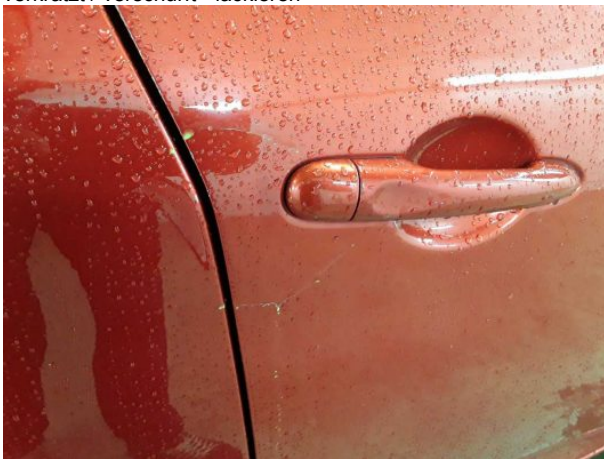
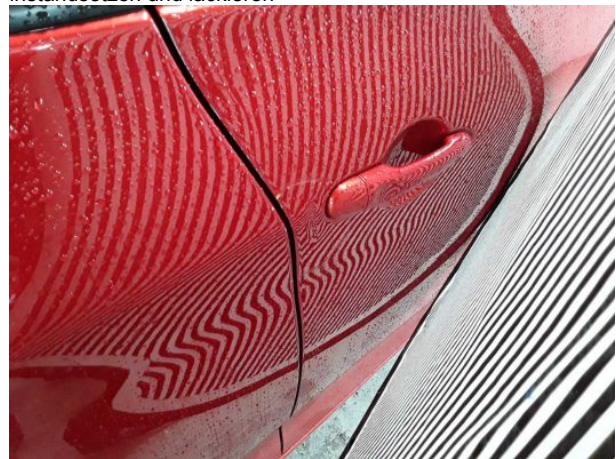
| Nr. | Bauteilgruppe | Beschreibung |
|---|---|---|
| 15 | Tür vorn rechts | Tür - verformt - instandsetzen und lackieren |

**Beschädigung #15:** Tür vorn rechts: Tür - verformt - instandsetzen und lackieren
