0.1 Fabrikmarke (Handelsname des Herstellers): **BMW**  
0.2 Typ: **G3X**  
Variante: **85BZ**  
Version: **IAV500BA**  
0.2.1 Handelsbezeichnung: **X3 xDrive30d**  
0.2.3 Kennungen:  
0.2.3.1 Interpolationsfamilie: **IP-0000687-WBA-1**  
0.2.3.2 ATCT-Familie: **AT-0000048-WBA-1**  
0.2.3.3 PEMS-Familie: **5-WBA-DH14**  
0.2.3.4 Fahrwiderstandsfamilie: **RL-0100567-WBA-1**  
0.2.3.5 Fahrwiderstandsmatrix-Familie: **-**  
0.2.3.6 Familie mit periodischer Regenerierung: **PR-0000048-WBA-1**  
0.2.3.7 Verdunstungsprüffamilie: **-**  
0.4 Fahrzeugklasse: **M1G**  
0.5 Firmenname und Anschrift des Herstellers:

LVV Nr 379939  
Hersteller BMW  
Model X3  
Variante M Sport 30 d MHEV  
Listenpreis 67.588,23  
VIN WBA85BZ040N154147  
Erstzulassungsdatum 1.5.2022  
Kennzeichen M WY3042

# Zustandsbericht/Minderwertgutachten-Leasing

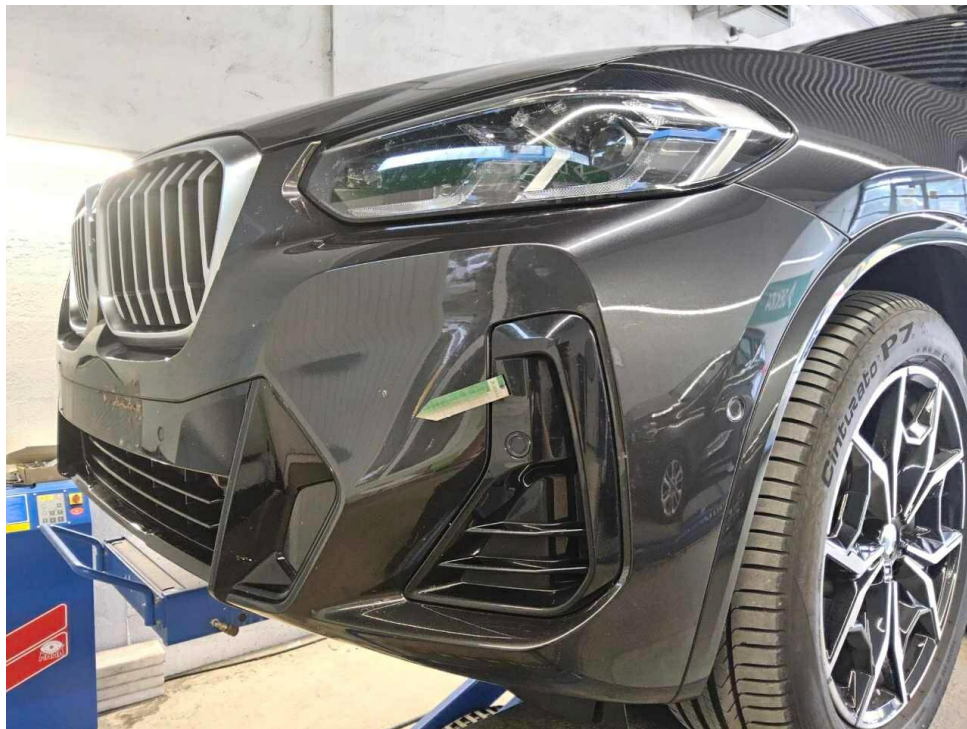
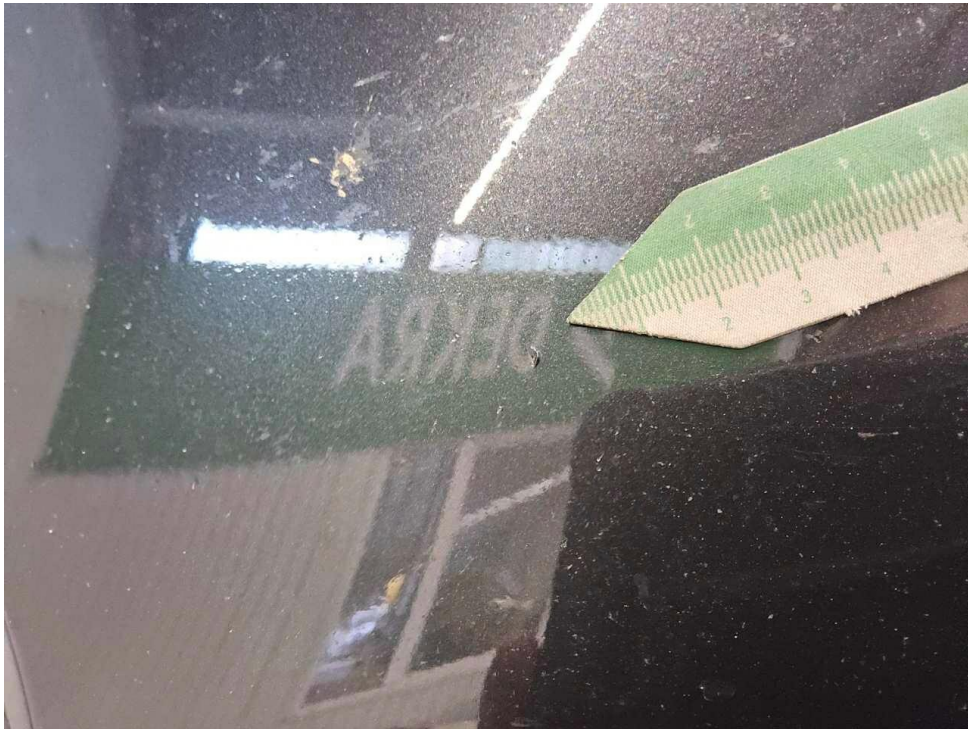
Bild 14 : Stoßfänger vorne Lackierung, Steinschlag, Gebrauchsspur

Bild 15 : Stoßfänger vorne Lackierung, Steinschlag, Gebrauchsspur

Stoßfänger hinten Lackierung, zerkratzt, Gebrauchsspur (Bild 27, 28)  
Frontscheibe, Steinschlag, Gebrauchsspur (Bild 16, 17)  
Stoßfänger vorne Lackierung, Steinschlag, Gebrauchsspur (Bild 14, 15)

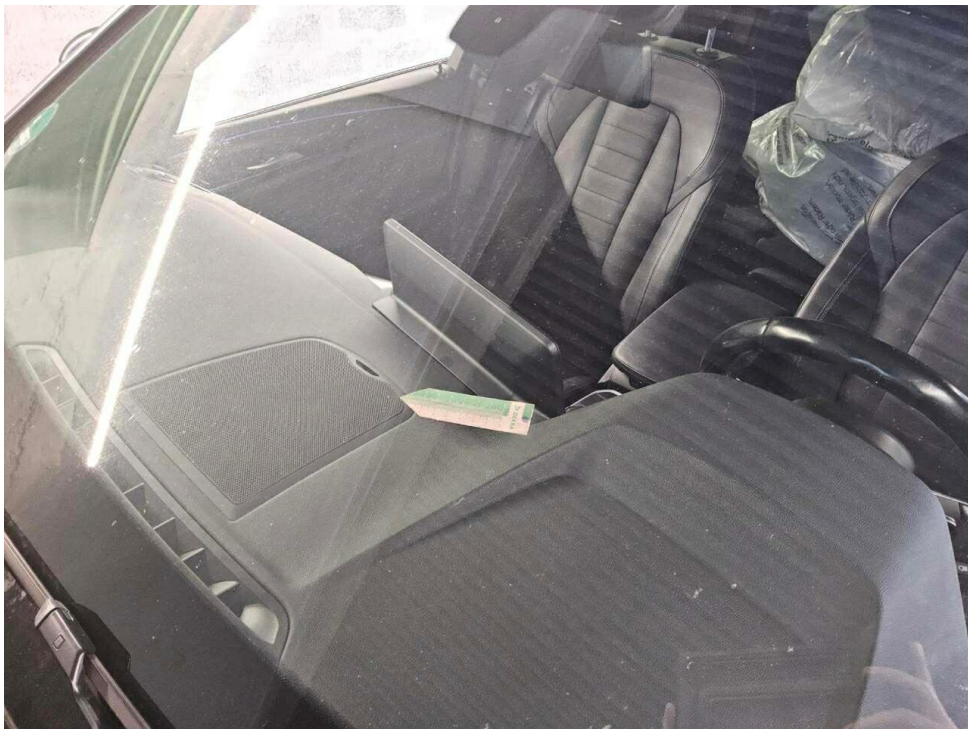
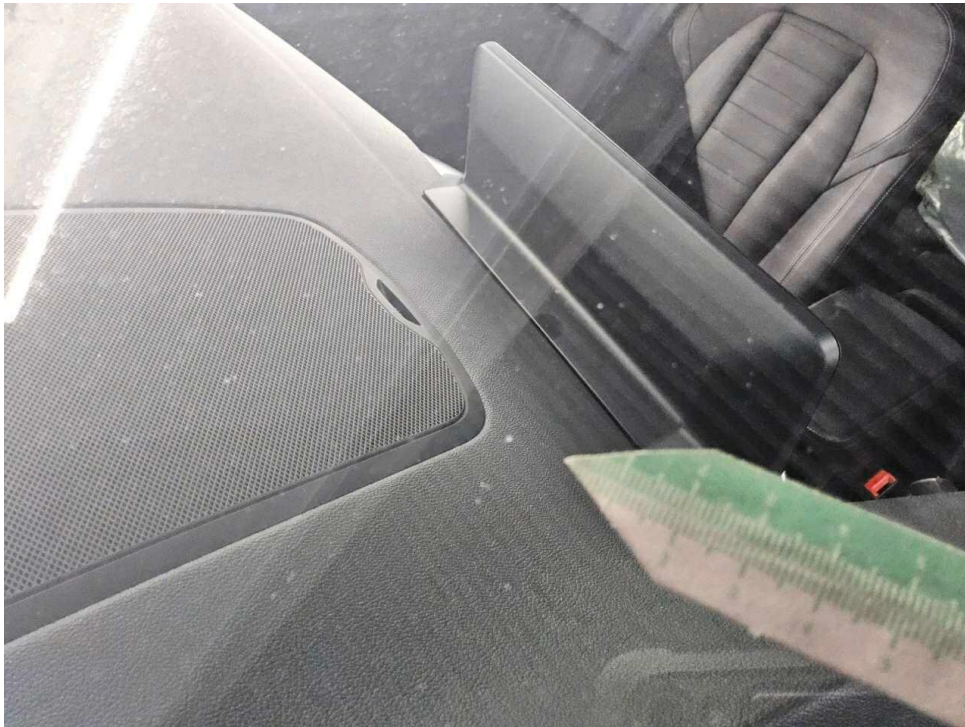
Bild 16 : Frontscheibe, Steinschlag, Gebrauchsspur

Bild 17 : Frontscheibe, Steinschlag, Gebrauchsspur

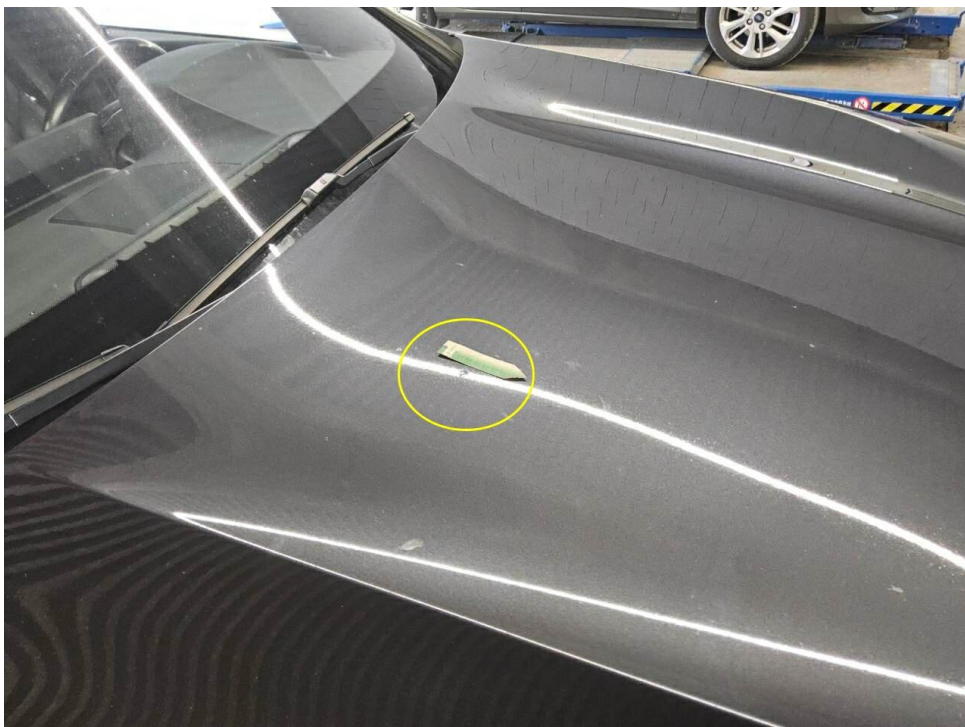
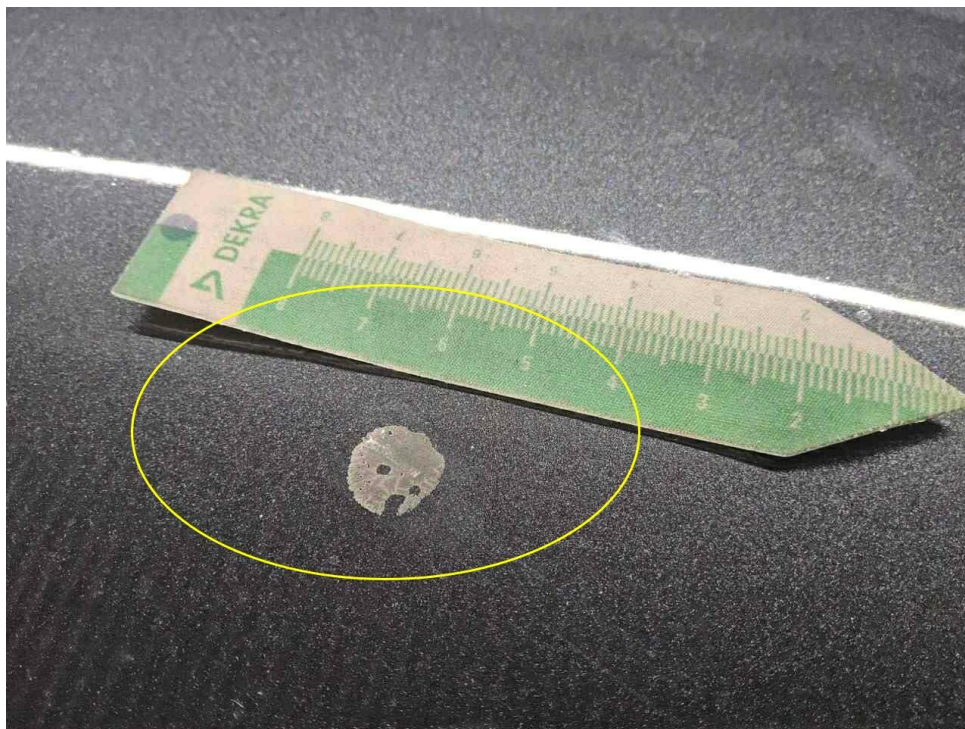
Bild 18 : Motorhaube Lackierung, Umweltschaden, lackieren mit Lackaufbau

Bild 19 : Motorhaube Lackierung, Umweltschaden, lackieren mit Lackaufbau

4. Schaden Unterboden, Unterfahrschutz gebrochen, erneuern (Bild 36, 37, 38, 39, 40, 41, 42, 43)
5. LM Felge vorne rechts glanzgedreht verschrammt, Sommer, erneuern (Bild 44, 45)
6. Heckklappe Lackierung, zerkratzt, smart repair (Bild 25, 26)
7. Seitenteil hinten rechts, eingedellt, smart repair (Bild 23, 24)
8. Dach Lackierung, Umweltschaden, lackieren mit Lackaufbau (Bild 20, 21, 22)
9. Motorhaube Lackierung, Umweltschaden, lackieren mit Lackaufbau (Bild 18, 19)

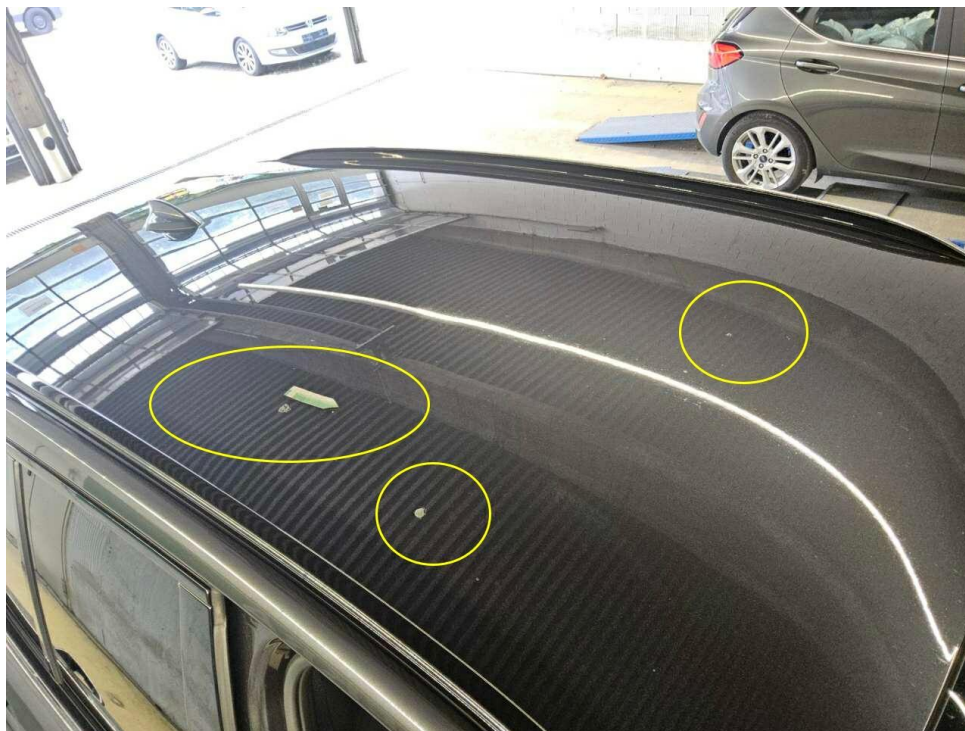
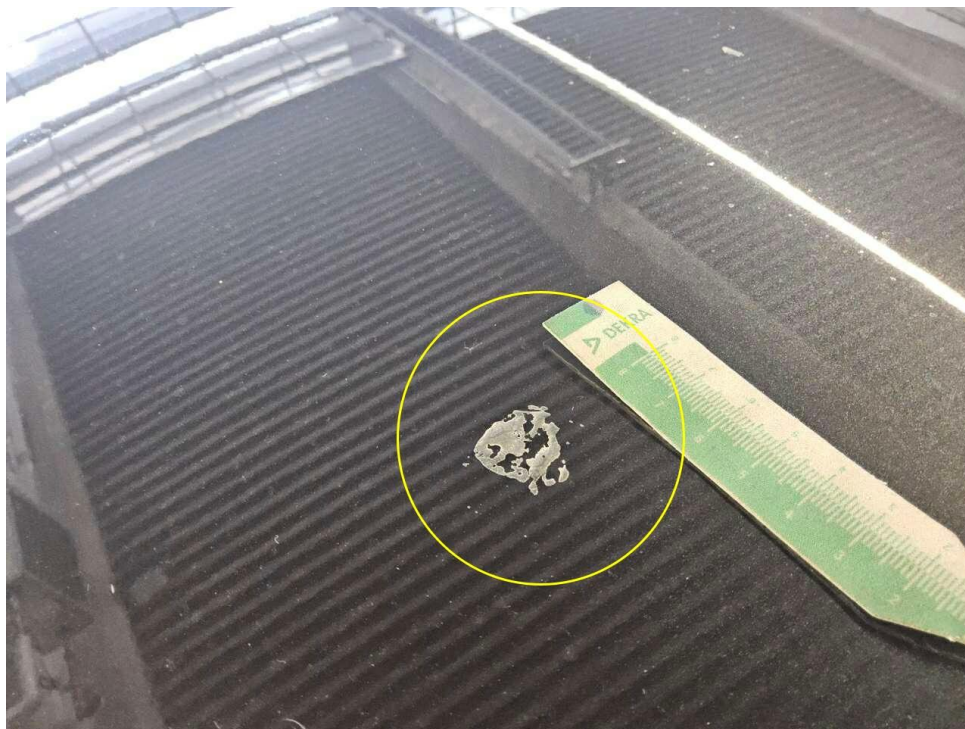
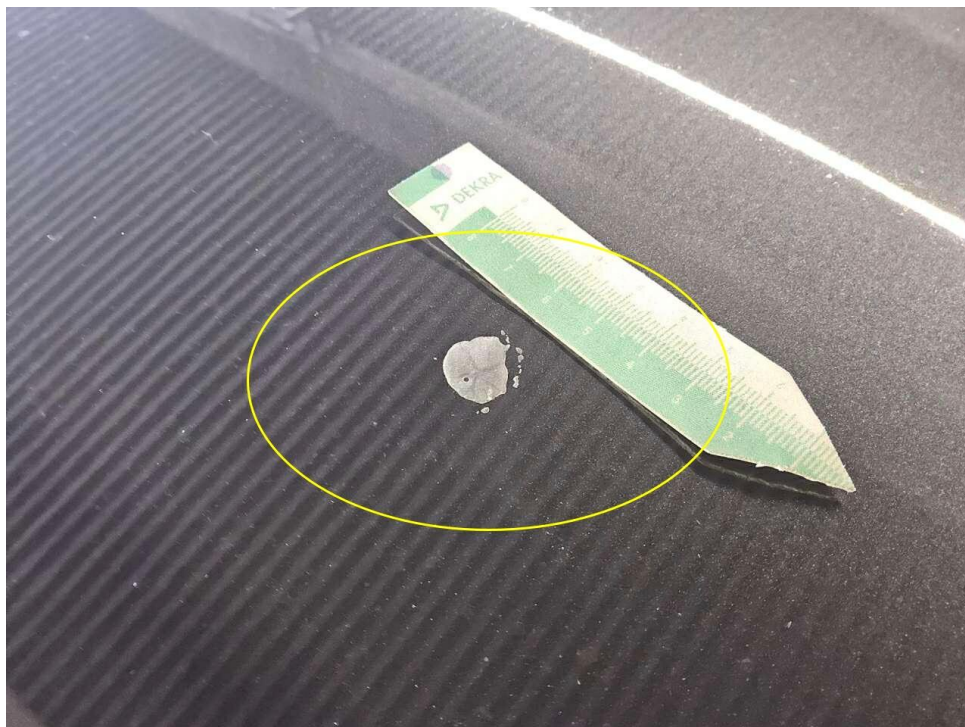
Bild 20 : Dach Lackierung, Umweltschaden, lackieren mit Lackaufbau

Bild 21 : Dach Lackierung, Umweltschaden, lackieren mit Lackaufbau

Bild 22 : Dach Lackierung, Umweltschaden, lackieren mit Lackaufbau

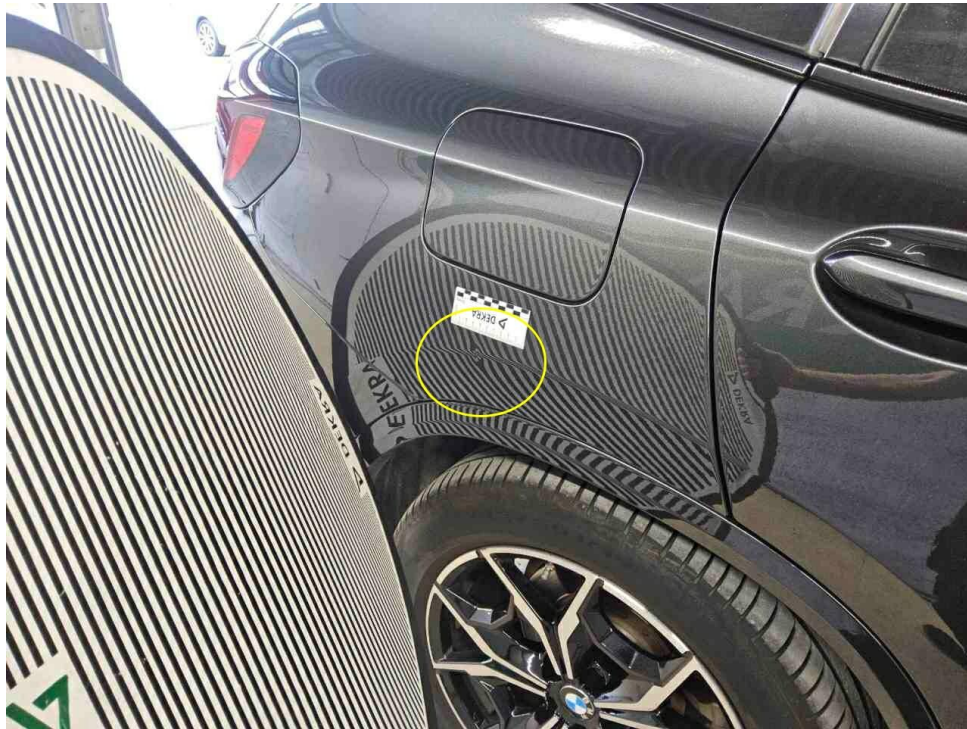
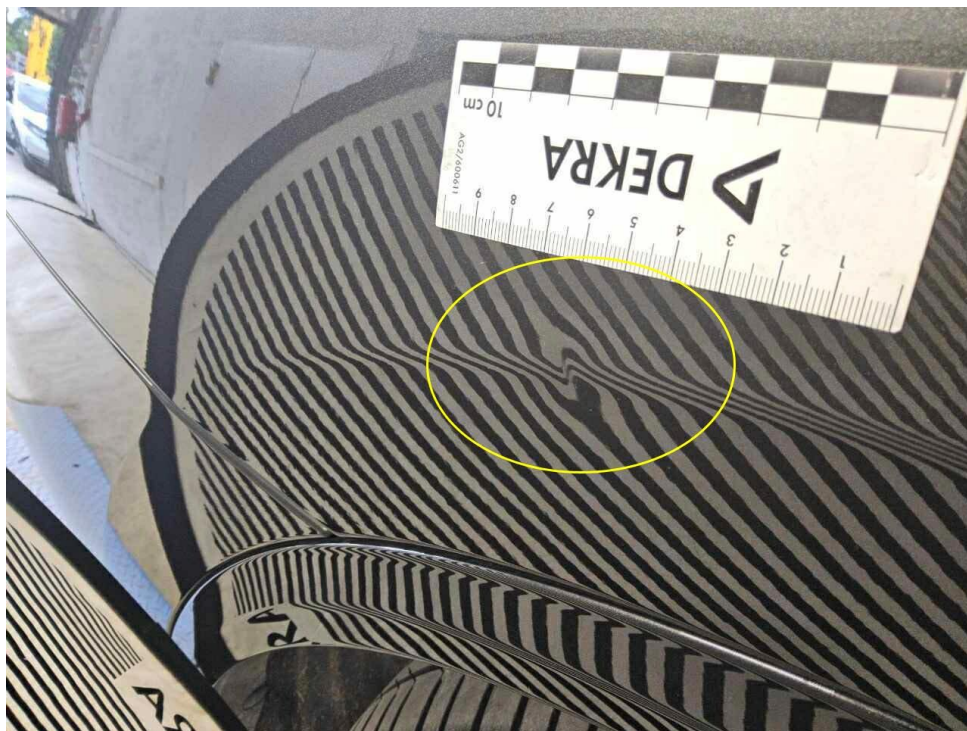
Bild 23 : Seitenteil hinten rechts, eingedellt, smart repair

Bild 24 : Seitenteil hinten rechts, eingedellt, smart repair

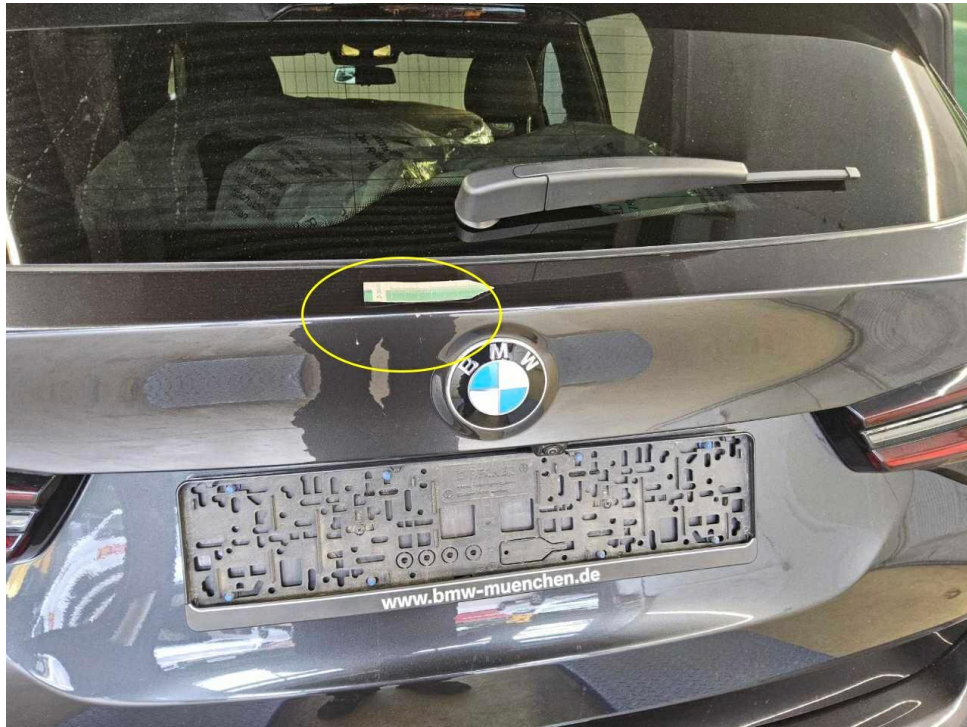
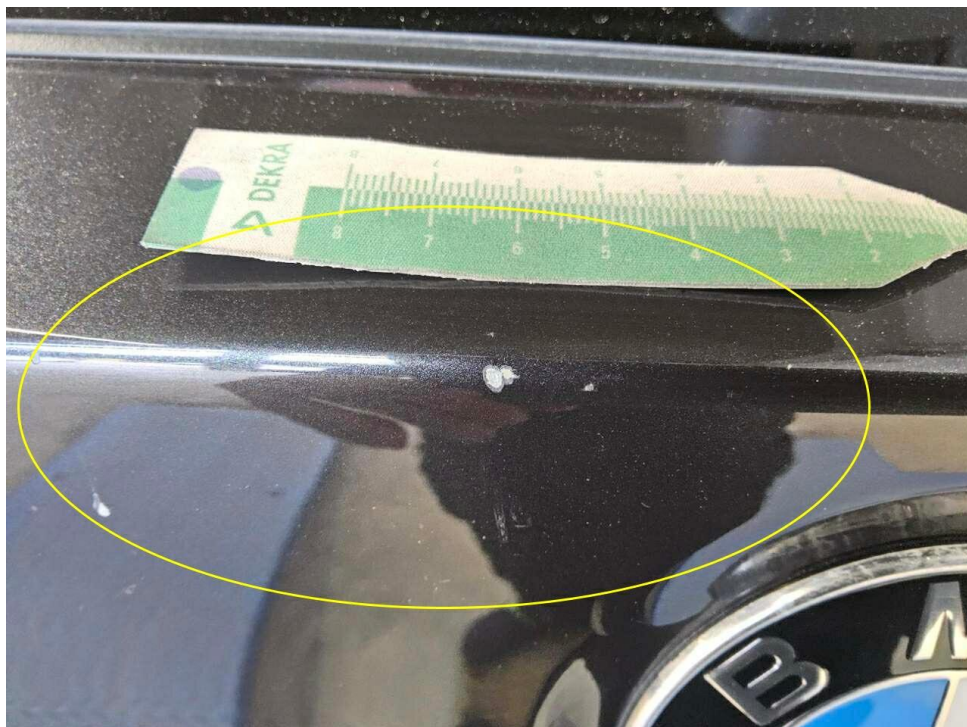
Bild 25 : Heckklappe Lackierung, zerkratzt, smart repair

Bild 26 : Heckklappe Lackierung, zerkratzt, smart repair

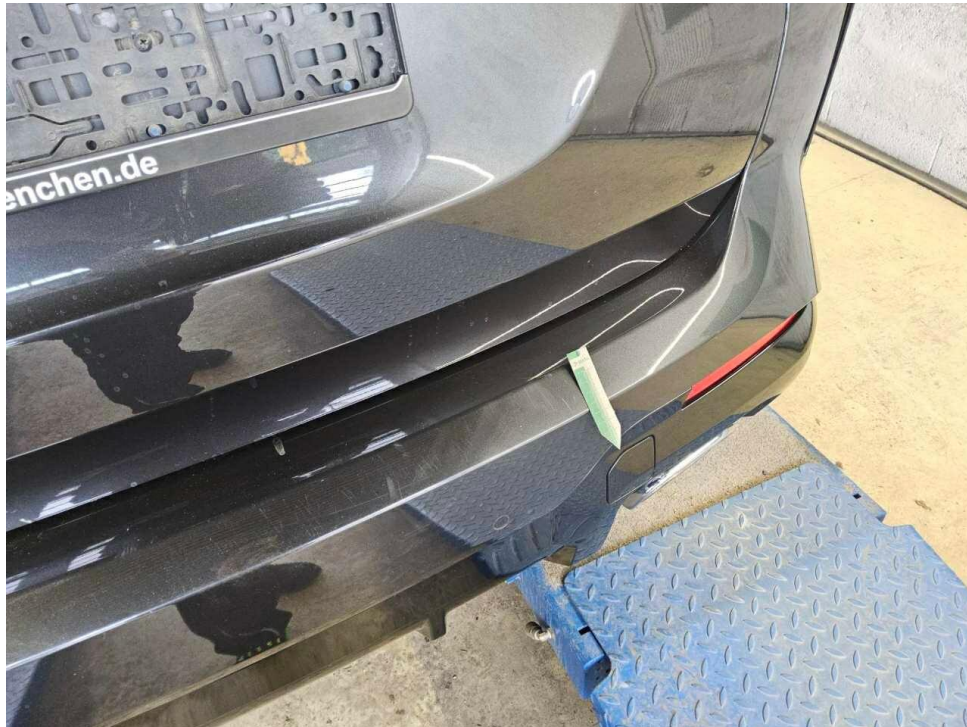
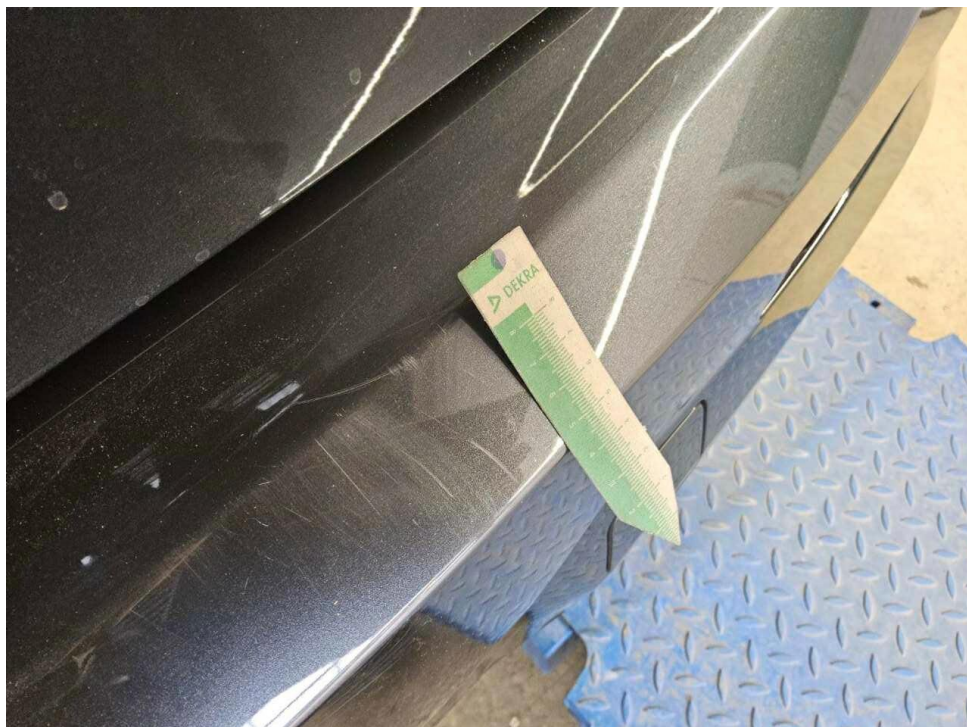
Bild 27 : Stoßfänger hinten Lackierung, zerkratzt, Gebrauchsspur

Bild 28 : Stoßfänger hinten Lackierung, zerkratzt, Gebrauchsspur

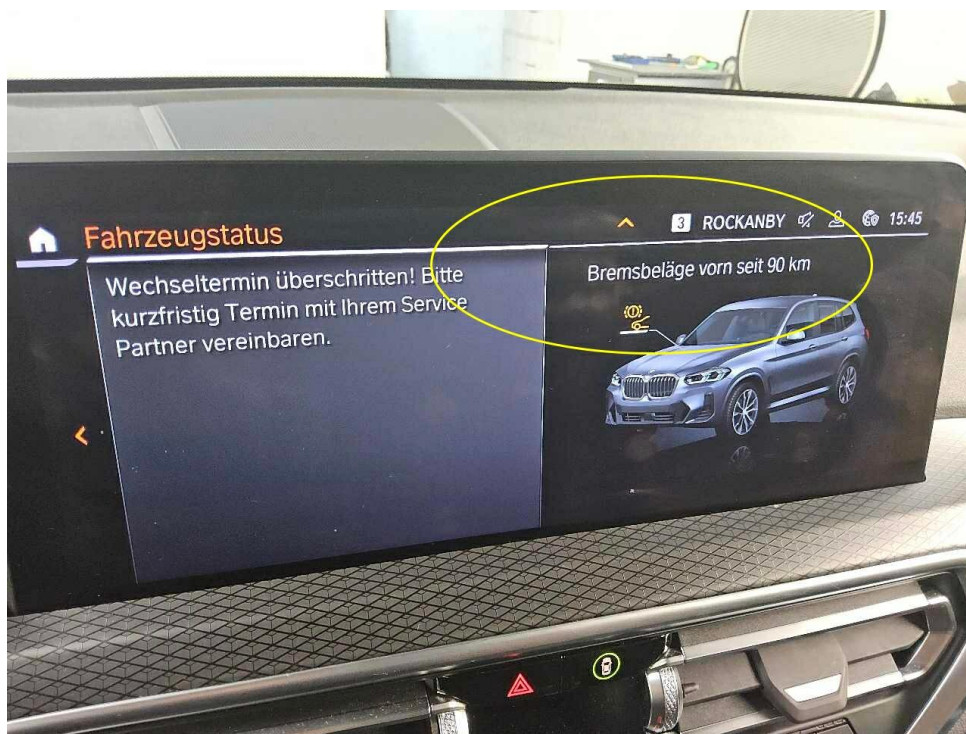
Bild 30 : Bremsbeläge vorne verschlissen

1. Bremsbeläge vorne verschlissen, erneuern (Bild 30)
2. Fußmatte vorne links eingerissen, erneuern (Bild 31, 32)
3. Fahrersitz, Bezug zerkratzt, smart repair (Bild 33, 34)

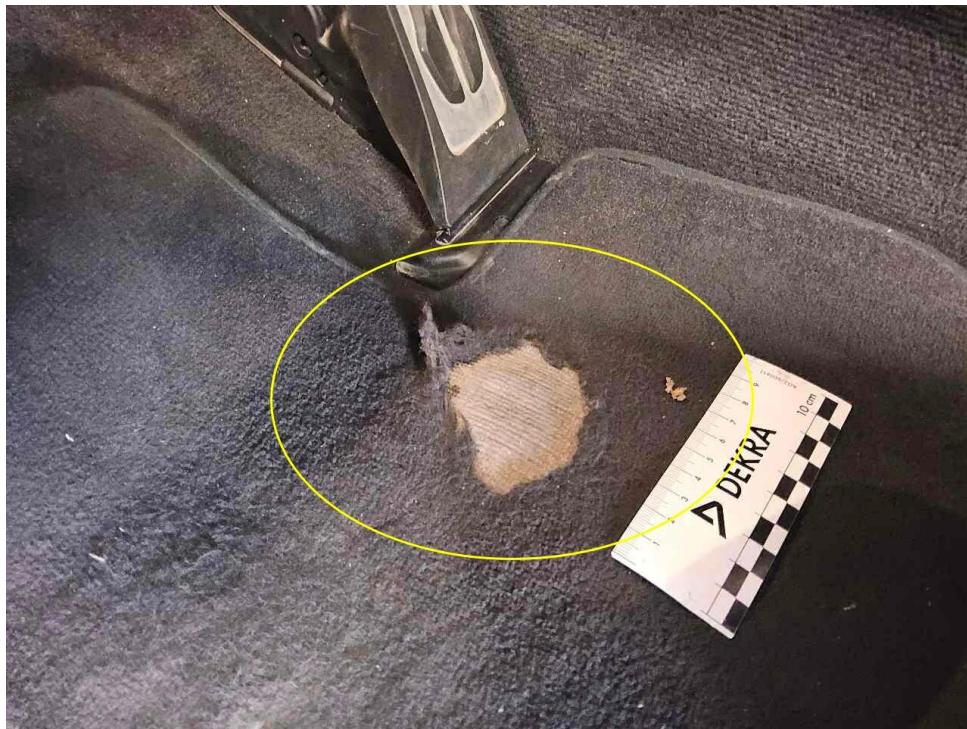
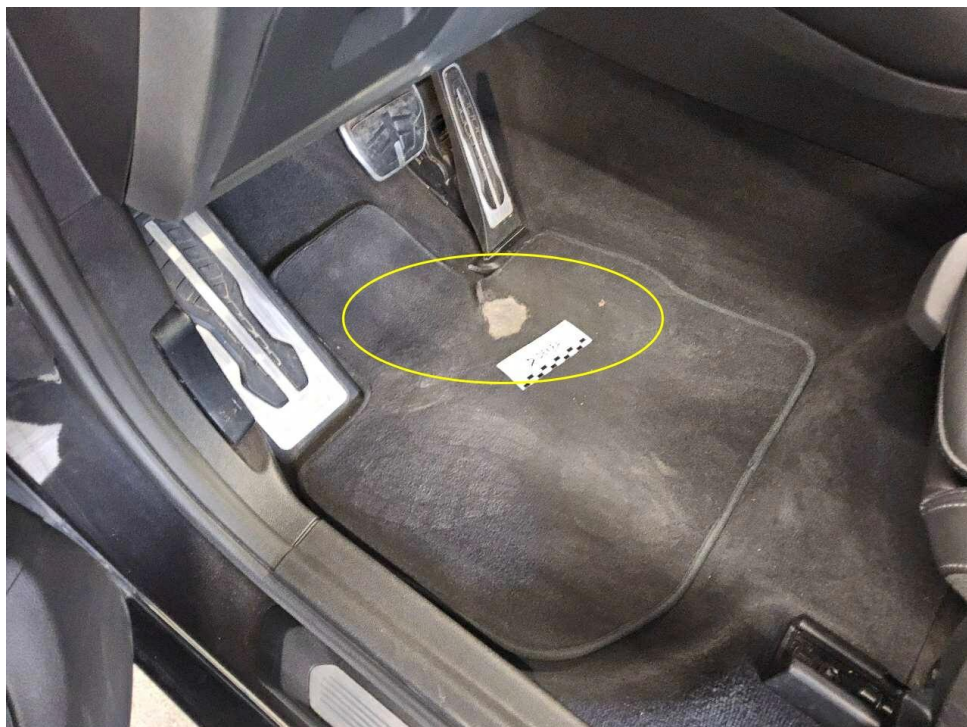
Bild 31 : Fußmatte vorne links ingerissen

Bild 32 : Fußmatte vorne links ingerissen

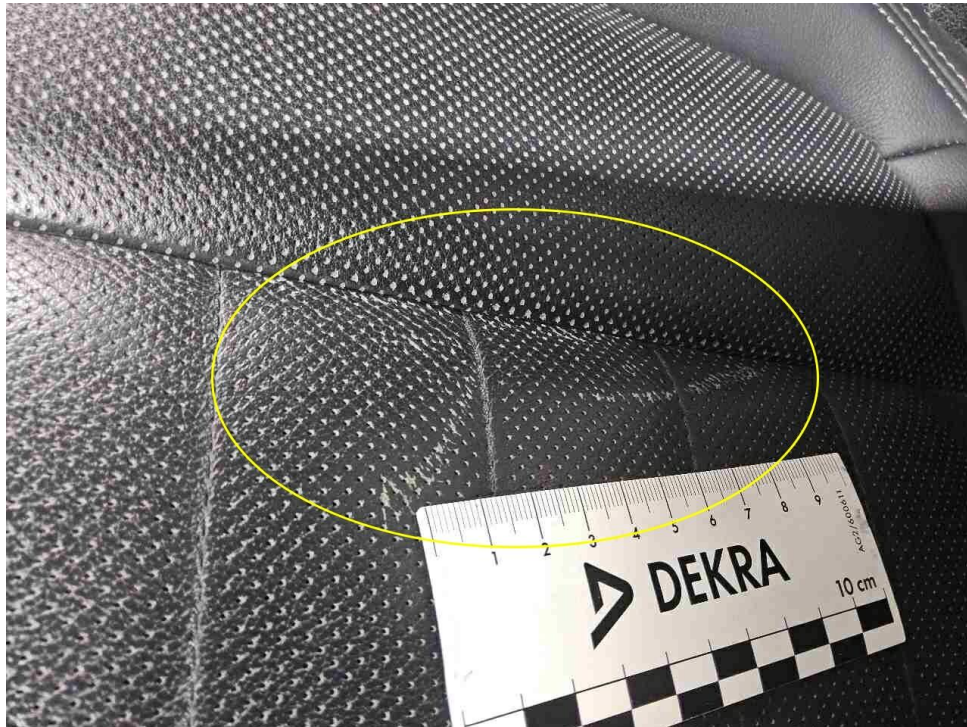
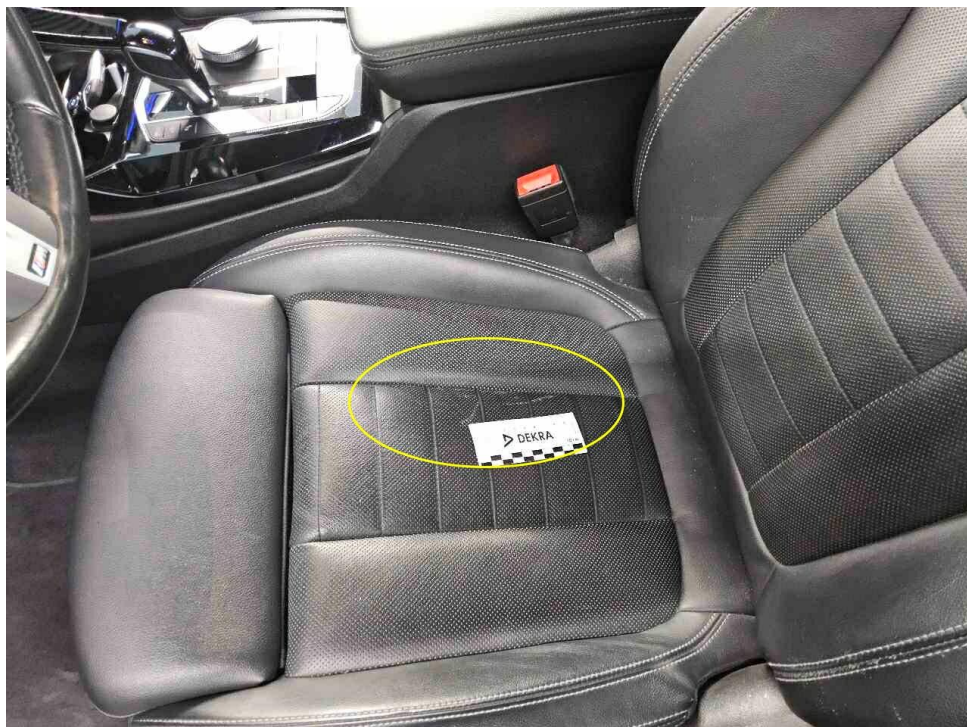
Bild 33 : Fahrersitz, Bezug zerkratzt

Bild 34 : Fahrersitz, Bezug zerkratzt

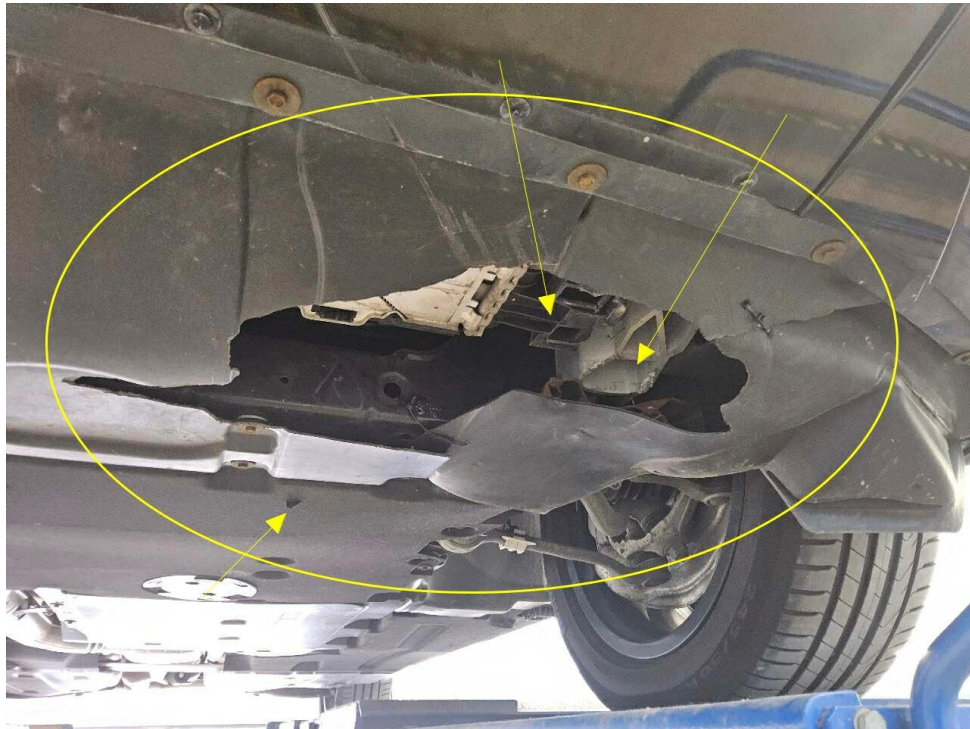
Bild 35 : Unterfahrschutz gebrochen

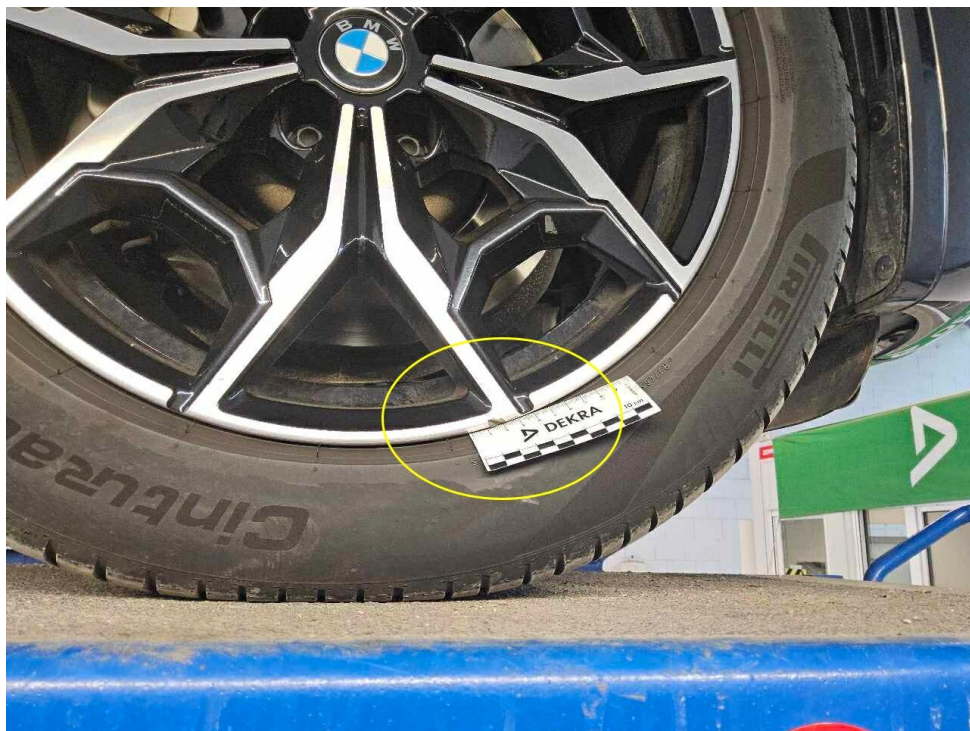
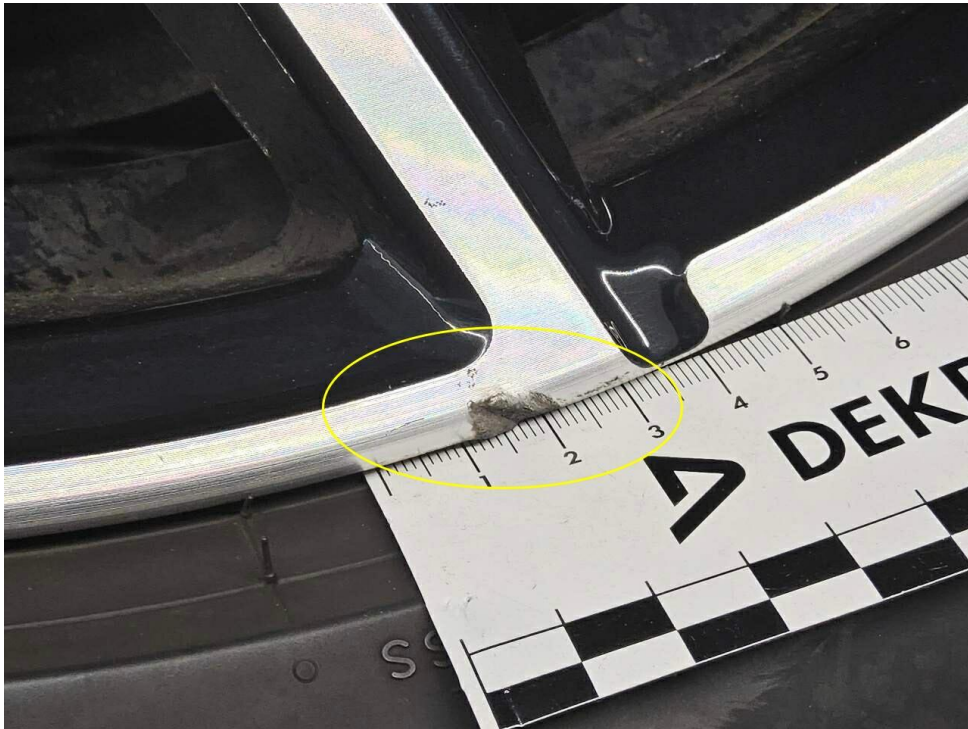
Bild 44 : LM Felge vorne rechts glanzgedreht verschrammt, Sommer

Bild 45 : LM Felge vorne rechts glanzgedreht verschrammt, Sommer
