» Übersicht

Auftrags-Nr: 1002490314
Besichtigt am: 11.06.2026 09:21
Berichts-Nr: 10775422
FIN: VSSZZZKJ3PR089591

Fahrzeugkategorie:	Personenkraftwagen
Fahrzeugart:	SUV
Hersteller:	Seat
Modell:	Ibiza
HSN / TSN:	7593 / ARJ
Erstzulassungsdatum:	04.04.2023
Laufleistung:	25.751 km
Nachweis Kilometerstand:	Abgelesen
Farbe:	"Urban" Silber
Farbe Dach:	"Urban" Silber
Antriebsart:	Frontantrieb
Motorisierung/Kraftstoff:	Benzin
Hubraum:	999 ccm
Leistung:	81 kW (111 PS)
Fahrzeuglänge:	
Fahrzeughöhe:	
Fahrzeugbreite:	
Zulässiges Gesamtgewicht:	
Radstand:	
Anzahl Achsen:	2
Zylinder:	3
Schadstoffklasse:	Euro 6
Anzahl Türen:	4
Anzahl Sitze:	5
Getriebe:	Schaltgetriebe 6-Gang
Polsterart:	Stoff
Interieurfarbe:	Grau-Schwarz-Swing
Anzahl vorhandene Schlüssel:	2

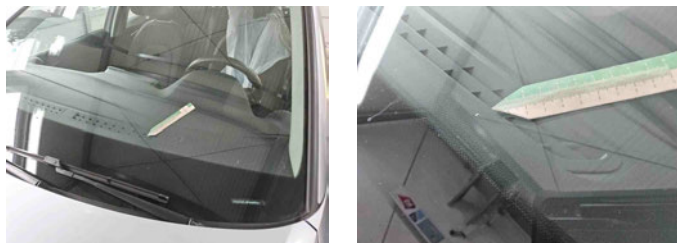
1 - Windschutzscheibe - Steinschlag - Akzeptabel (Gebrauchsspur)

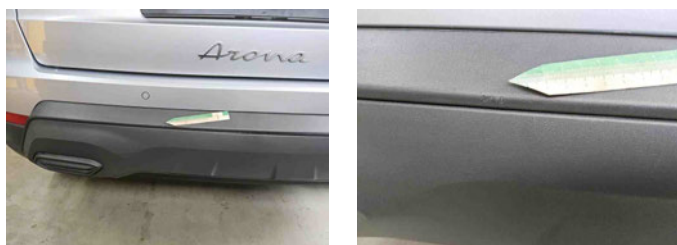
2 - Stoßfängerverkleidung hinten - Kratzer - Akzeptabel (Gebrauchsspur)

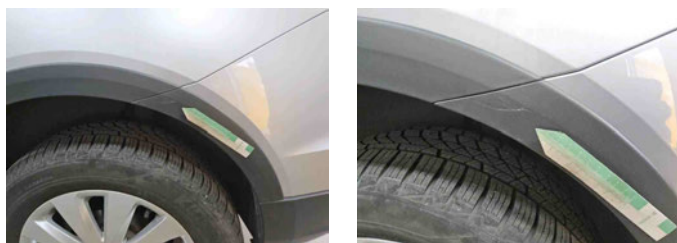
3 - Stoßfängerzierblende hinten links - Kratzer - Akzeptabel (Gebrauchsspur)
