MERCEDES-BENZ CITAN MIXTO (BM 420)(10.2023->) 112 CDI LANG (A2)(420.635) MOTOR 1,5 LTR. - 85 KW CDI KAT KASTEN MIXTO

VIN: W1VTCBDZ6RU384230

Mängel

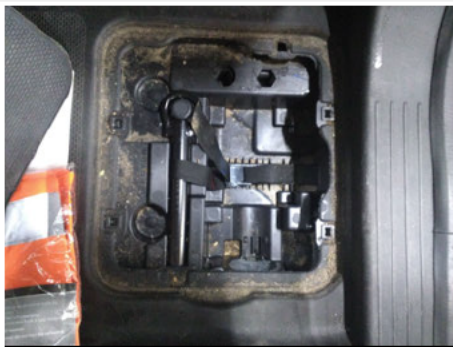
| # | Element | Defekt | Korrektur |
|---|---|---|---|
| 001 | Sicherheitskit / - | Fehlt | Ersetzen |

Sicherheitskit / - / Fehlt

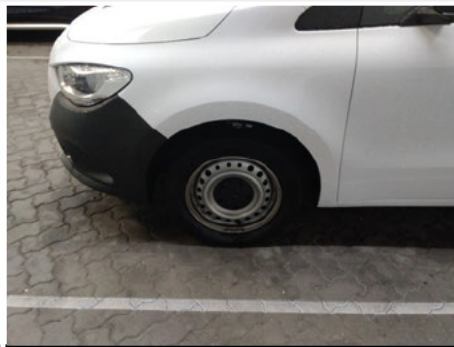
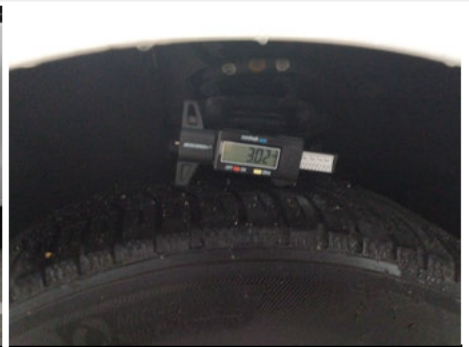
| # | Element | Defekt | Korrektur |
|---|---|---|---|
| 002 | Reifen / Vorne Links<br>Geschwindigkeitsindex : H / Traglastindex : 96 / Reifenmarke : MICHELIN / Breite : 205 mm / Pannenschutz : Keine / Höhe : 60 / Felgen-/Reifendurchmesser : 16 " / Saison : Ganzjahresreifen | Verschlissen | Ersetzen |

| Vorne Links | MICHELIN | 205 / 60 / 16 / Ganzjahresreifen | 3 mm |

Reifen / Vorne Links / Verschlissen

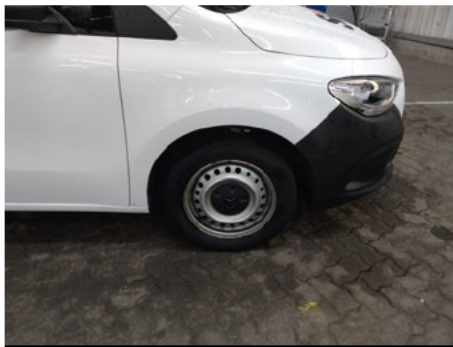
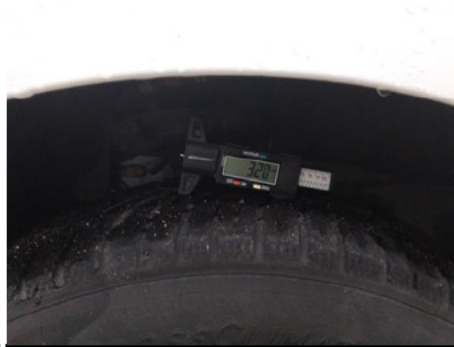
| 003 | <b>Reifen / Vorne Rechts</b><br>Geschwindigkeitsindex : H / Traglastindex : 96 / Reifenmarke : MICHELIN / Breite : 205 mm / Pannenschutz : Keine / Höhe : 60 / Felgen-/Reifendurchmesser : 16 " / Saison : Ganzjahresreifen | Verschlissen | Ersetzen |

| Vorne Rechts | MICHELIN | 205 / 60 / 16 / Ganzjahresreifen | 3.2 mm |

Reifen / Vorne Rechts / Verschlissen

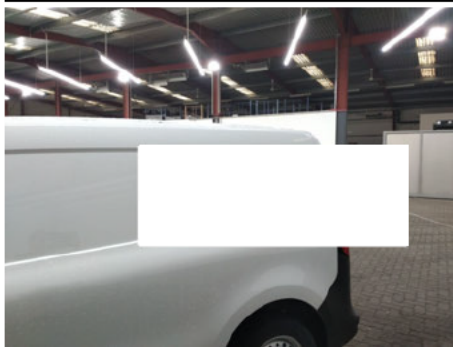
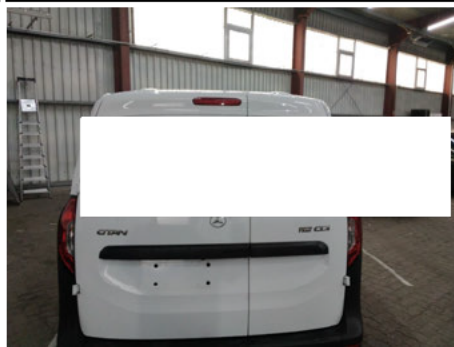
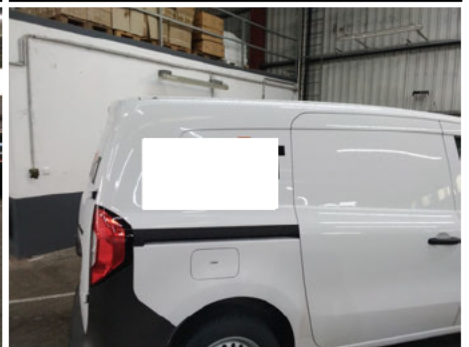
| 004 | Entklebung / - 1 | Beklebt | Akzeptabel |

Entklebung / - / Beklebt

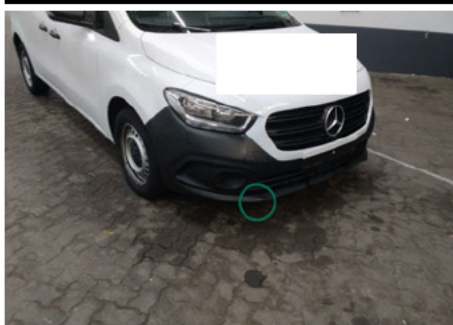
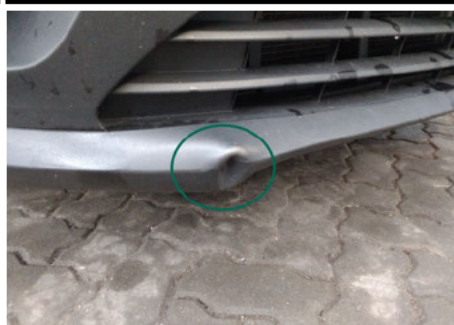
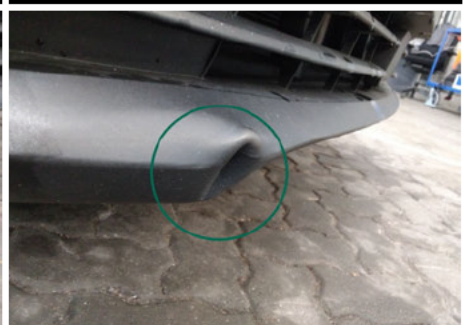
| 005 | Stoßfänger unterhalb / Vorne | Delle | Ersetzen |

Stoßfänger unterhalb / Vorne / Delle

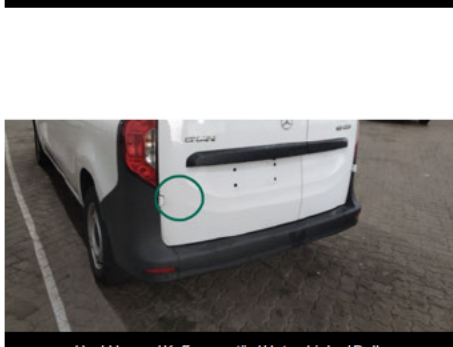
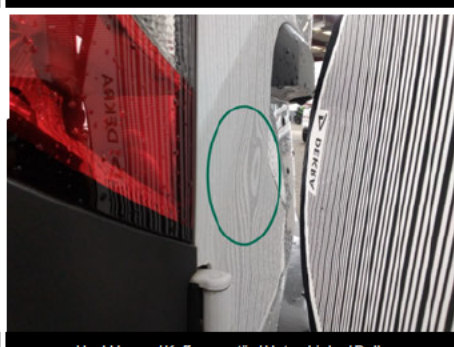
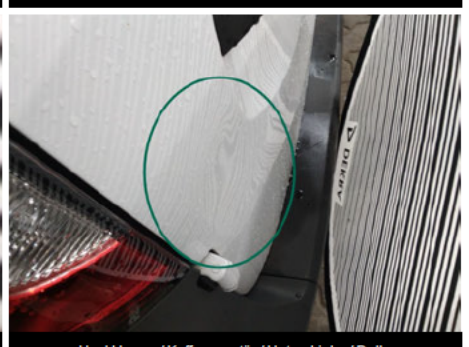
| 007 | <b>Heckklappe / Kofferraumtür / Unten Links</b><br>Mit Fenster : Nein | Delle | Smart Repair |

Heckklappe / Kofferraumtür / Unten Links / Delle

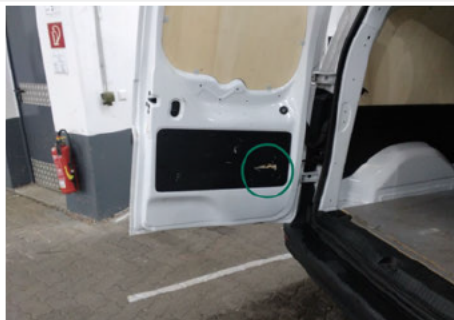
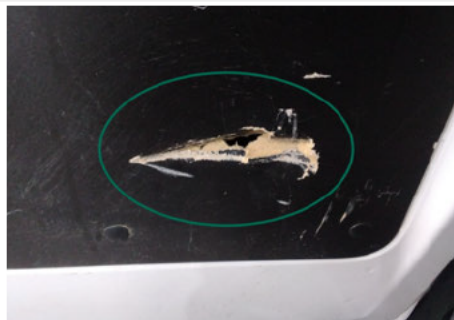
| 008 | <b>Innenverkleidung Laderaum / Unten Hinten Links</b><br>Bezugsmaterial : Holz | Gebrochen | Ersetzen |

Innenverkleidung Laderaum / Unten Hinten Links / Gebrochen

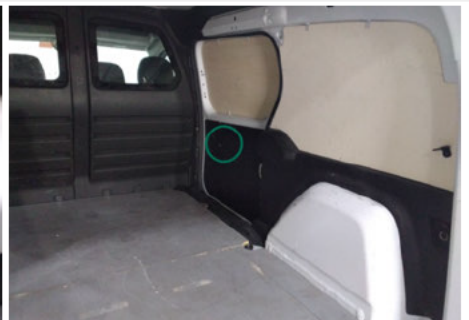
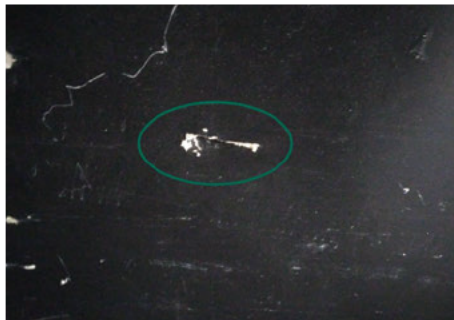
| 009 | <b>Innenverkleidung Laderaum / Unten Vorne Rechts</b><br>Bezugsmaterial : Holz | Gebrochen | Ersetzen |

Innenverkleidung Laderaum / Unten Vorne Rechts / Gebrochen

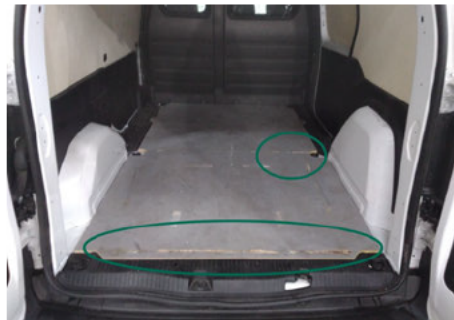
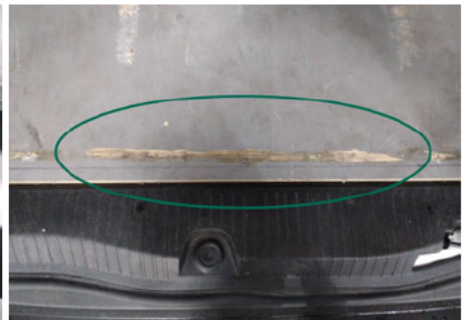
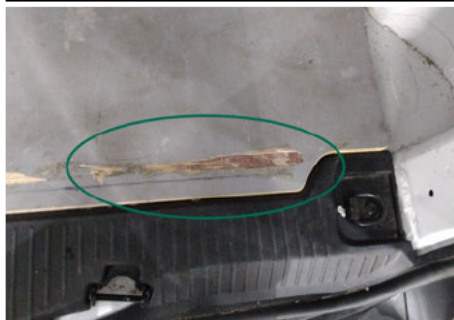
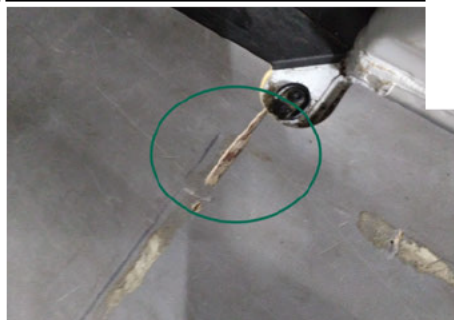
| 010 | Holzboden / Hinten | Abgewetzt | Ersetzen |

Holzboden / Hinten / Abgewetzt

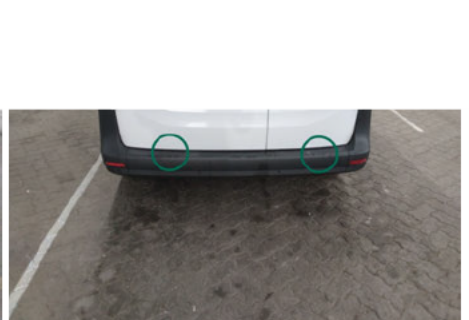
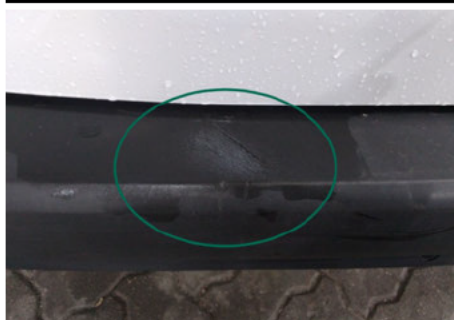
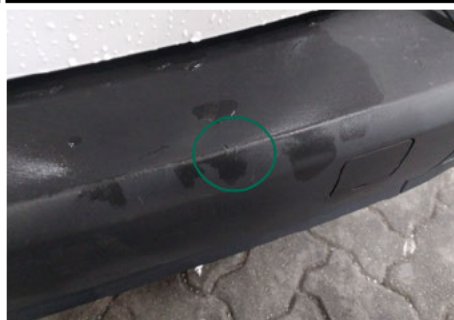
| 011 | Stoßfänger / Hinten | Kratzer | Smart Repair |

Stoßfänger / Hinten / Kratzer

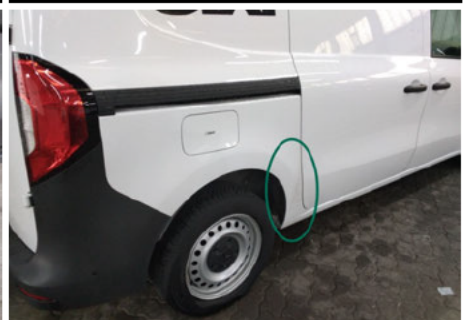
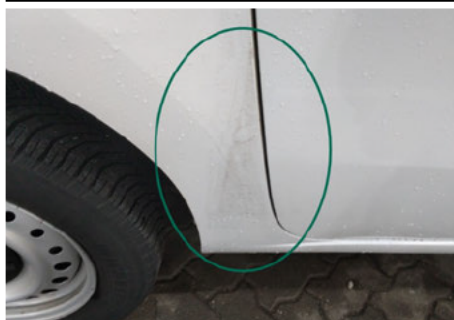
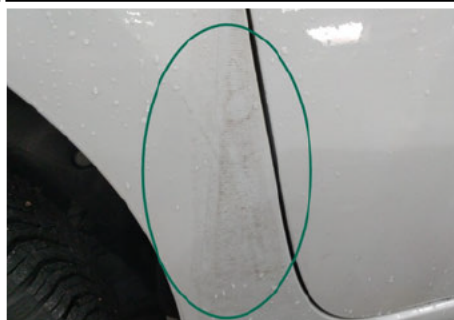
| 012 | Seitenwand / Unten Hinten Rechts | Kratzer | Lackieren |

Seitenwand / Unten Hinten Rechts / Kratzer

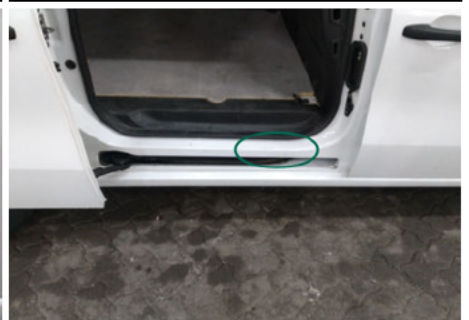
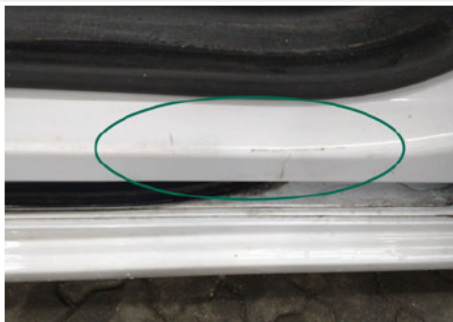
| 014 | Türeinstieg / Rechts | Kratzer | Lackieren |

Türeinstieg / Rechts / Kratzer

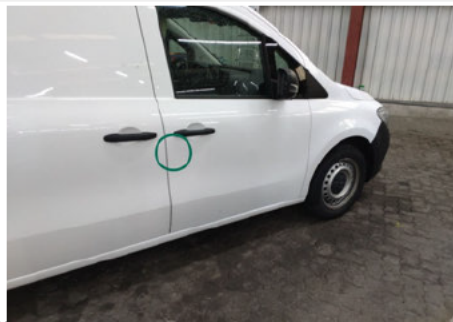
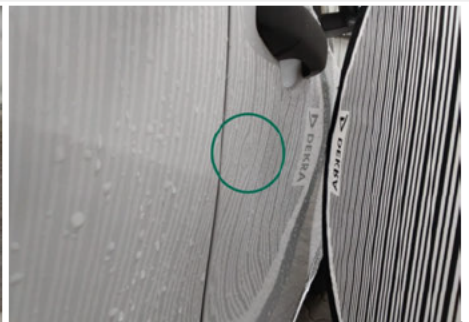
| 015 | Tür / Vorne Rechts | Delle | Smart Repair |

Tür / Vorne Rechts / Delle

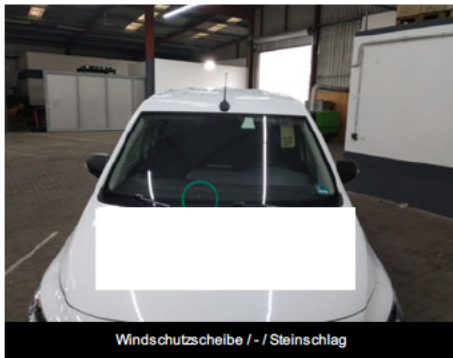
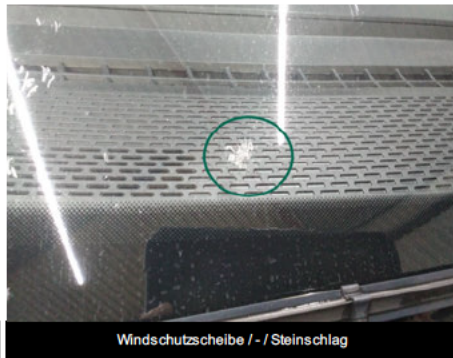
| 016 | Windschutzscheibe / - | Steinschlag | Smart Repair |

Windschutzscheibe / - / Steinschlag
