Angaben zum Fahrzeug

| Fahrgestellnummer | TMBJR7NU0N5049479 | Leistung / Hubraum | 110 kW / 1.498 ccm |

Zustandsbericht

Besichtigungsdatum: 17.06.2026
Protokollnummer: 46004956
Anlieferungsdatum: 17.06.2026

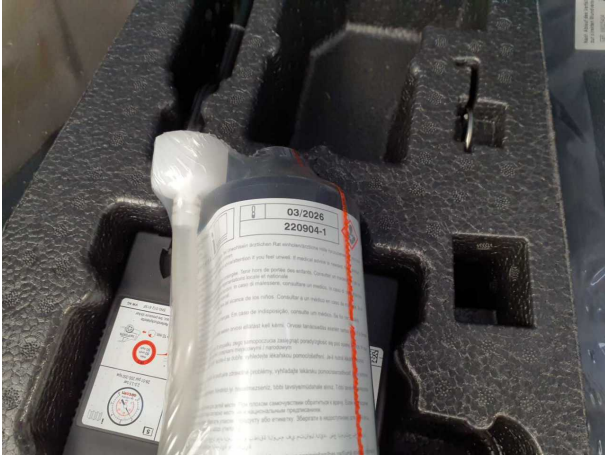
| Nr. | Bauteilgruppe | Beschreibung |
|---|---|---|
| 1 | Ausrüstung | Tirefit Füllmittel - abgelaufen - erneuern |

Beschädigung #1: Ausrüstung: Tirefit Füllmittel - abgelaufen - erneuern

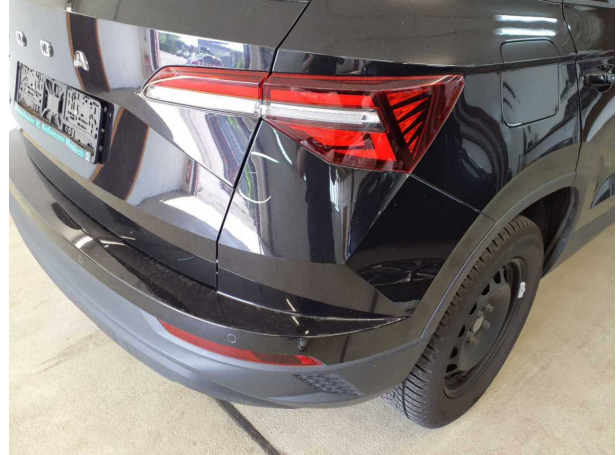
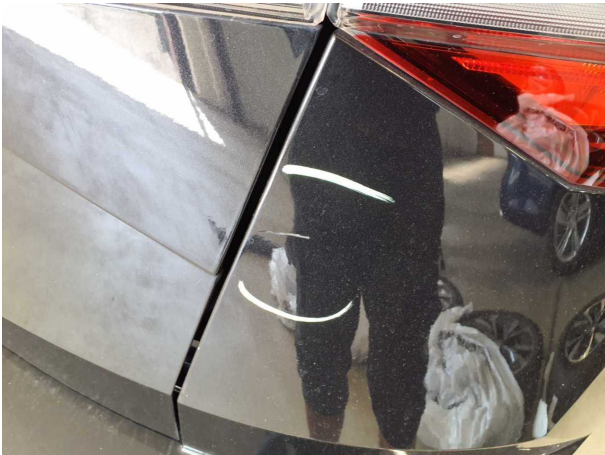
| Nr. | Bauteilgruppe | Beschreibung |
|---|---|---|
| 3 | Stoßfänger hinten | Stoßfänger hinten - verkratzt / verschürft - Smart Repair |

Beschädigung #3: Stossfänger hinten: Stossfänger hinten - verkratzt / verschürft - Smart Repair

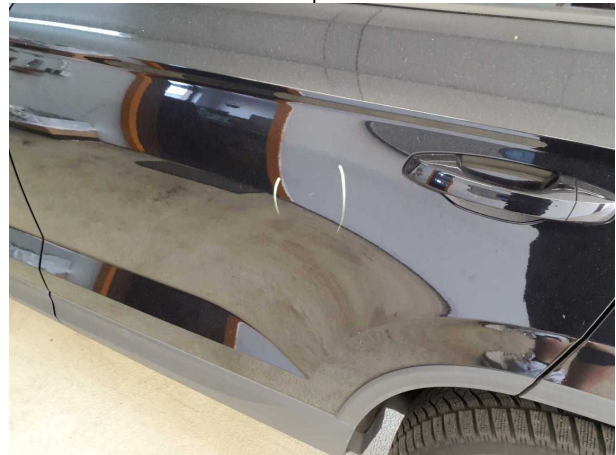
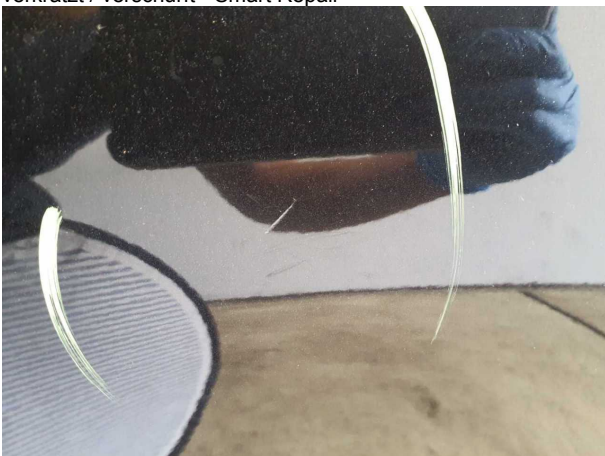
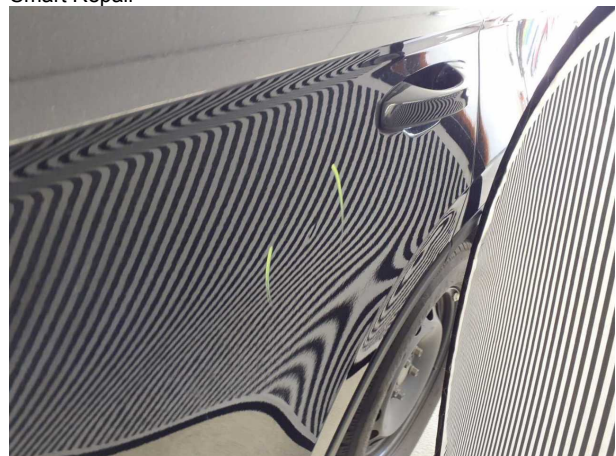
| Nr. | Bauteilgruppe | Beschreibung |
|---|---|---|
| 4 | Tür hinten links | Tür - Delle / Lackschaden - Smart Repair |

Beschädigung #4: Tür hinten links: Tür - Delle / Lackschade... Smart Repair

Beschädigung #4: Tür hinten links: Tür - Delle / Lackschaden - Smart Repair

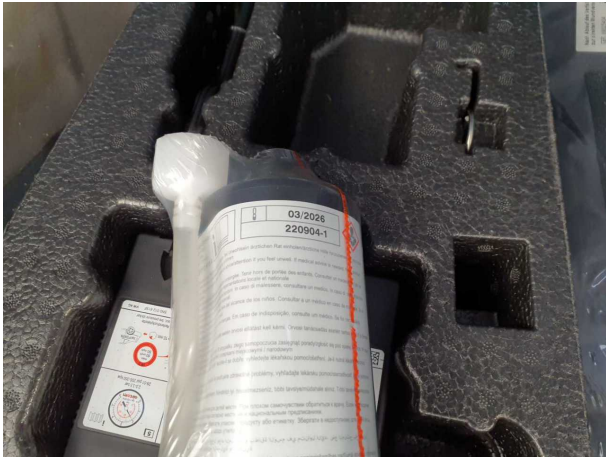
| No. | Component group | Description |
|---|---|---|
| 1 | Equipment | Tirefit filler - Expired - Replace |

Damage #1: Equipment: Tirefit filler - Expired - Replace

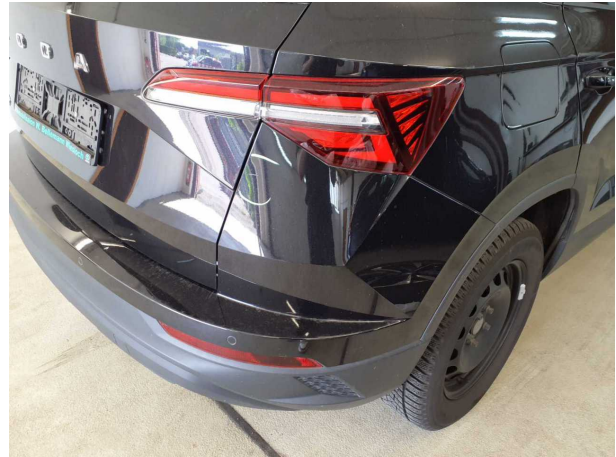
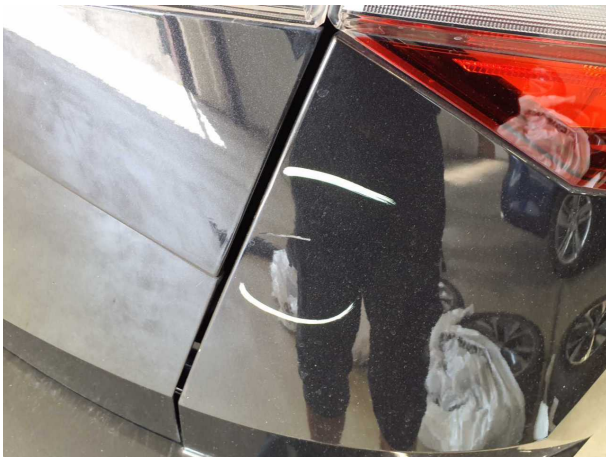
| No. | Component group | Description |
|---|---|---|
| 3 | Rear bumper | Rear bumper - Scratched - Smart repair |

Damage #3: Rear bumper: Rear bumper - Scratched - Smart repair

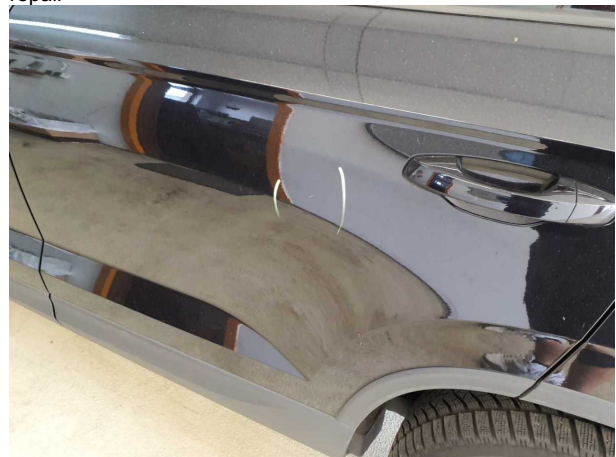
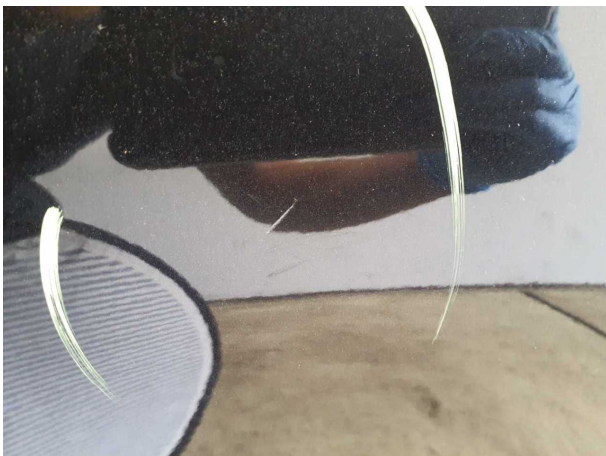
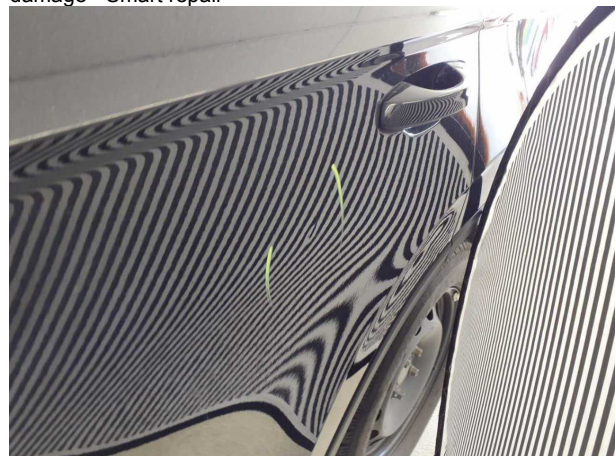
| No. | Component group | Description |
|---|---|---|
| 4 | Door - rear left side | Door - Dent / paintcoat damage - Smart repair |

Damage #4: Door - rear left side: Door - Dent / paintcoat damage - Smart repair
