# Zustandsbericht

Protokollnummer: 45967656  
Auftrags-Nr / Referenz: 22764856  
Besichtigungsdatum: 16.06.2026

| Hersteller / Modell | ORA Funky Cat 300 | | |

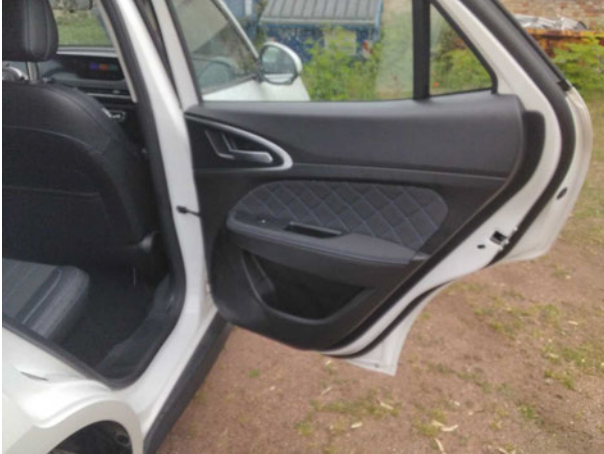
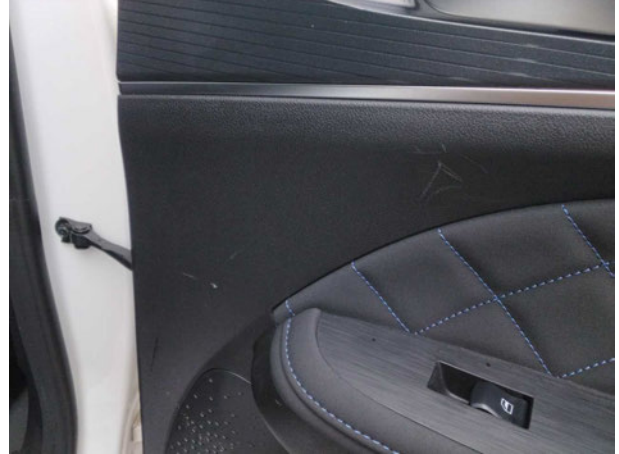
| Nr. | Bauteilgruppe | Beschreibung |
|---|---|---|
| 1 | Verkleidungen/Abdeckungen | Türverkleidung hinten rechts - Kratzer - Smart Repair |

**Beschädigung #1:** Verkleidungen/Abdeckungen: Türverkleidung hint...  
rechts - Kratzer - Smart Repair

**Beschädigung #1:** Verkleidungen/Abdeckungen: Türverkleidung  
hinten rechts - Kratzer - Smart Repair
