## Zustandsbericht

| Berichtsnummer : | 0000000929308-DE968 | | |

#### Hyundai Tucson (NX)(12.2020->) N Line Hybrid 2WD

| Erstzulassung / Baujahr: | 06.07.2022 / 2022 | Besichtigungsdatum/-ort: | 03.07.2026 23554 Lübeck |

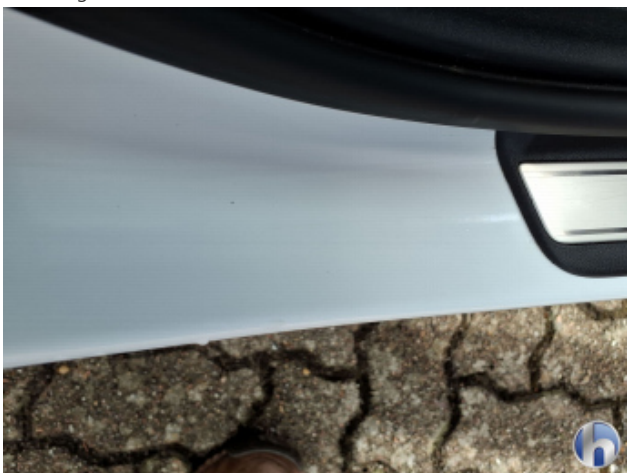
| 1. | Schweller - Rechts | Oberflächenkratzer | Aufbereiten / Polieren |

1. Schweller - Rechts  
Oberflächenkratzer - Aufbereiten / Polieren

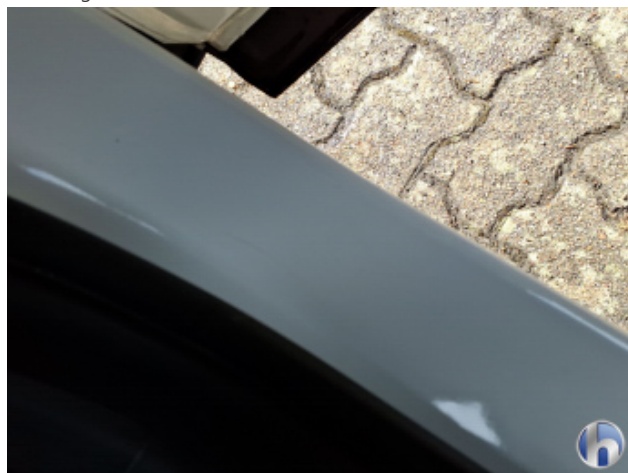
1. Schweller - Rechts  
Oberflächenkratzer - Aufbereiten / Polieren

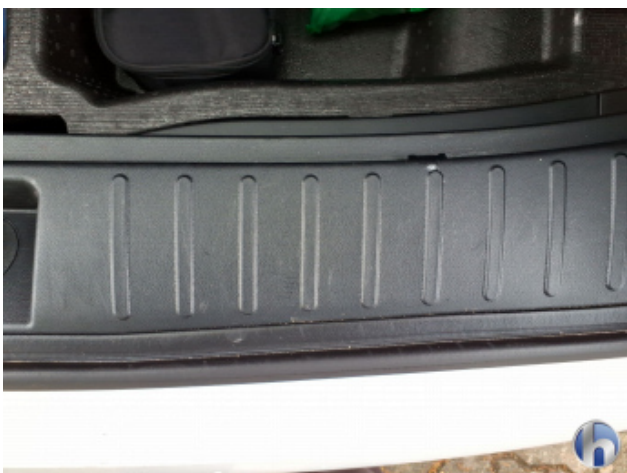
| 2. | Innenraum | Gebrauchsspuren | Ohne Reparatur |

2. Innenraum  
Gebrauchsspuren - Ohne Reparatur

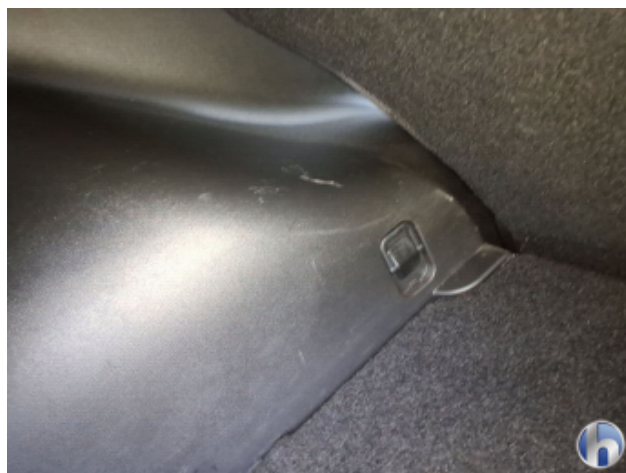
2. Innenraum  
Gebrauchsspuren - Ohne Reparatur

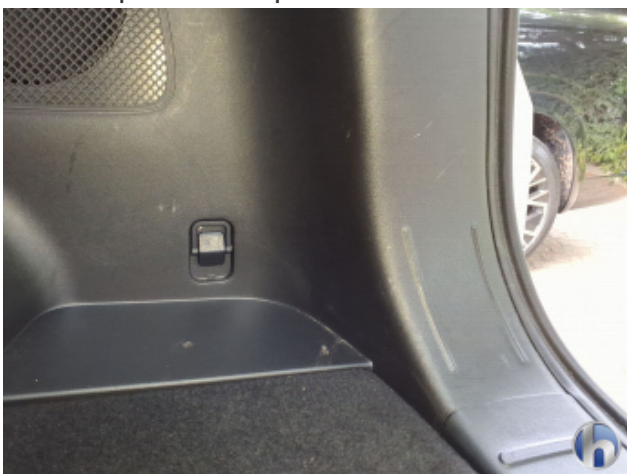
2. Innenraum  
Gebrauchsspuren - Ohne Reparatur

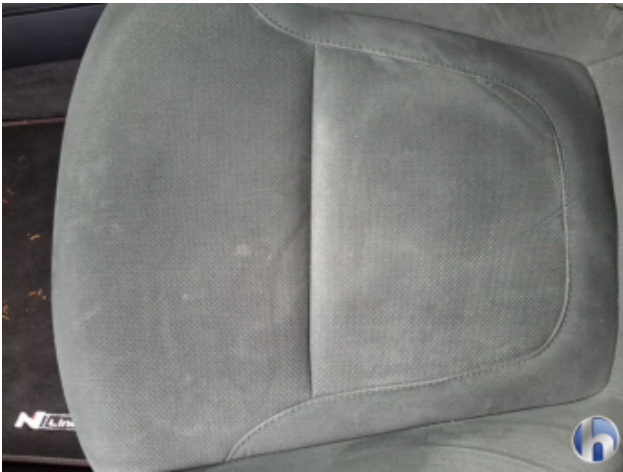
3. Sitz Innenraum rechts vorne  
**Verschmutzt - Reinigen**

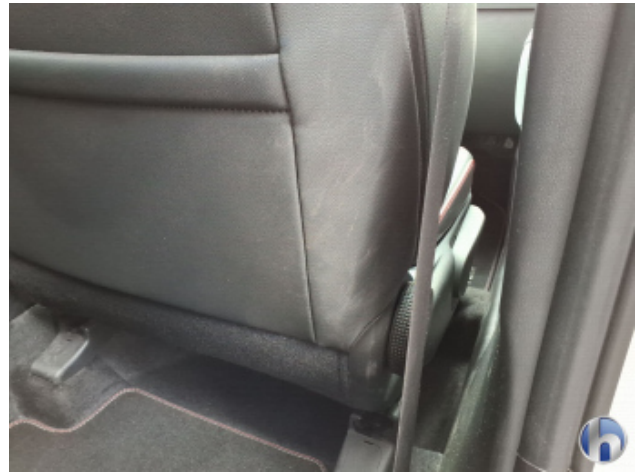
3. Sitz Innenraum rechts vorne  
**Verschmutzt - Reinigen**

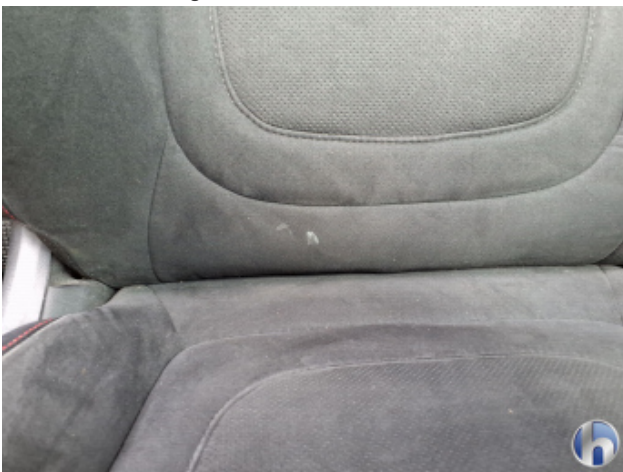
3. Sitz Innenraum rechts vorne  
**Verschmutzt - Reinigen**

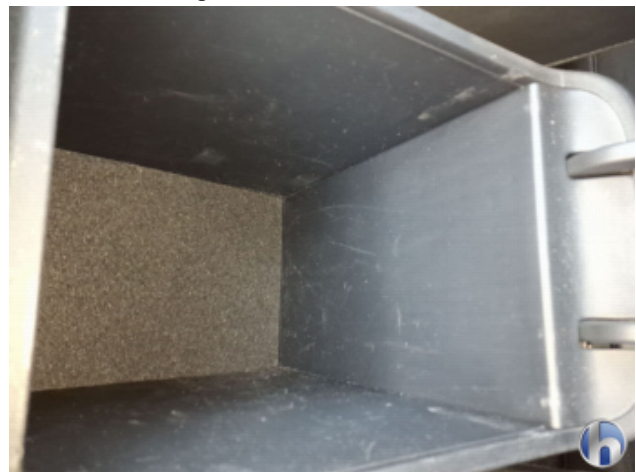
| 4. | Mittelkonsole Innenraum<br>vorne mitte | Gebrauchsspuren | Ohne Reparatur |

4. Mittelkonsole Innenraum vorne mitte  
**Gebrauchsspuren - Ohne Reparatur**

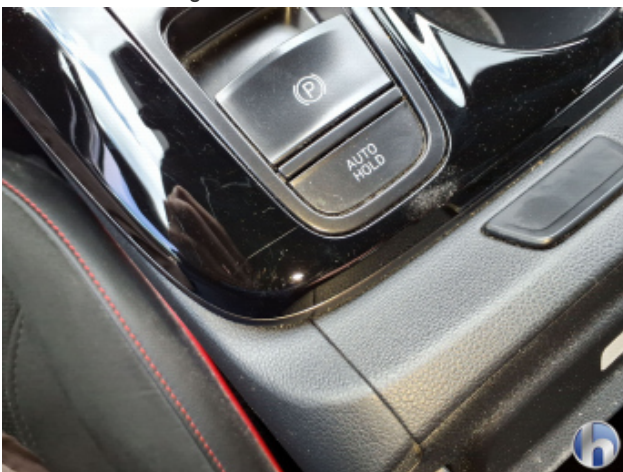
4. Mittelkonsole Innenraum vorne mitte  
**Gebrauchsspuren - Ohne Reparatur**
