## Zustandsbericht

| Berichtsnummer : | 0000000926123-DE926 | | |

#### Kia Sportage (NQ5)(2021->) GT-Line Plug-in Hybrid 4WD

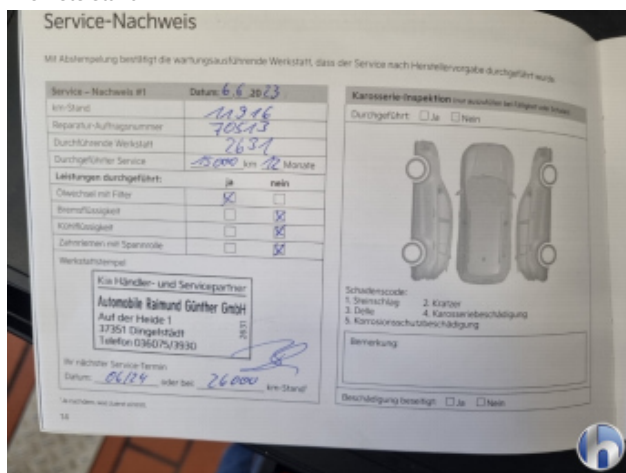
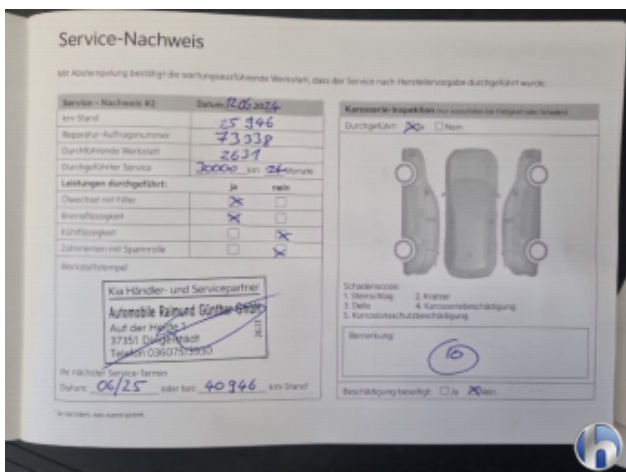
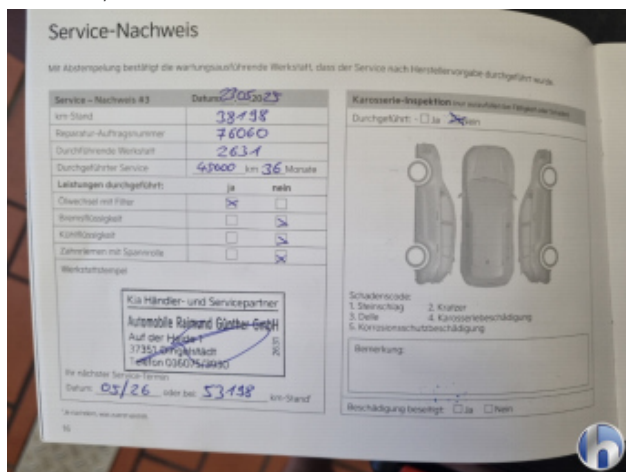
Serviceheft/Nachweis

| <b>Hinweis:</b> | *Serviceintervall nach Herstellervorgaben nicht gepflegt (12 Monate / 15.000 km) Service 05/2026 nicht durchgeführt. Wertminderung sowie Verlust der Herstellergarantie und jeglicher Kulanz möglich. |

| 4. | Servicehistorie nicht nachvollziehbar - Wertminderung | | |

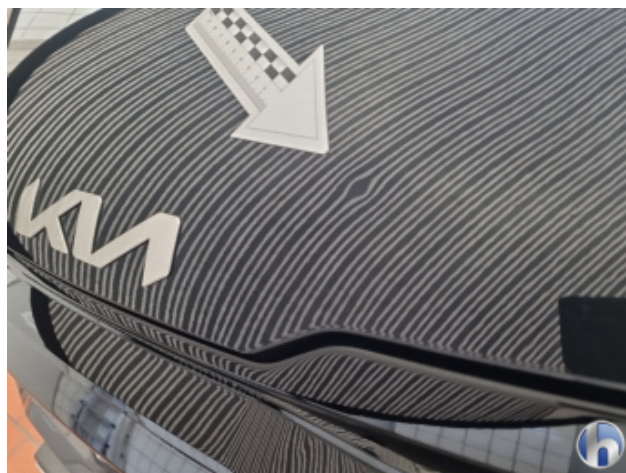
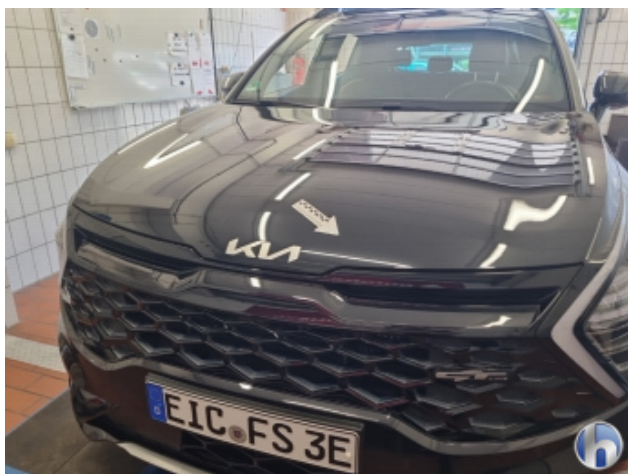
| 1. | Motorhaube | 1 Delle | Sanft Instandsetzen |

1. Motorhaube  
1 Delle - Sanft Instandsetzen

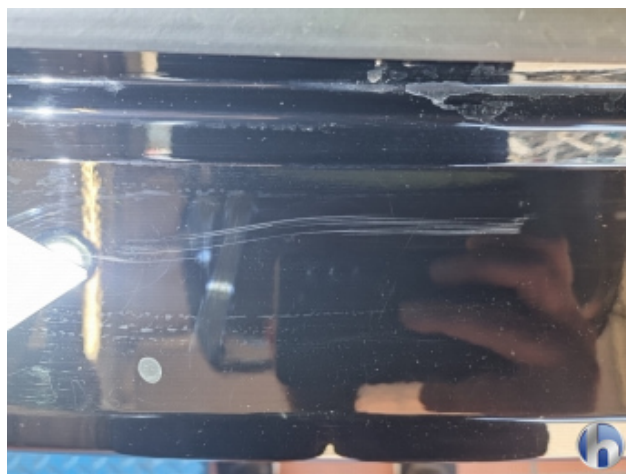
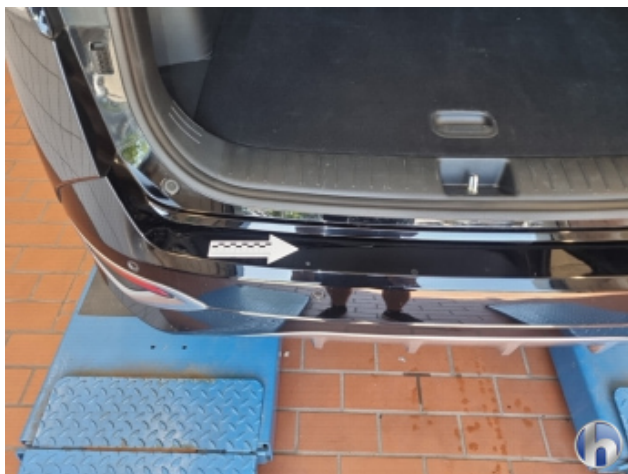
| 2. | Stoßfänger Hinten | Kratzer | Lackieren |

2. Stoßfänger Hinten  
Kratzer - Lackieren
