Zustandsbericht

Hersteller / Modell	Tesla Model 3 RWD Hinterradantrieb		
Kennzeichen		Fahrgestellnummer	LRW3E7FR3PC677272
Erstzulassung	14.11.2022	Laufleistung (abgelesen)	54.242 km
HSN/TSN	1480 / AAZ 00163	Kraftstoffart / Zylinder	Elektro / 0
Fahrzeugart	PKW Limousine	Antriebsart	Heckantrieb
Schadstoffklasse	2017/1151;WLTP;reine Elektr...	Getriebe / Anzahl Gänge	Direktantrieb
Farbe	Solid Black	Besichtigungszustand	bedingt: Licht/Nässe/Schmutz
Leistung / Hubraum	88 kW / 0 ccm	Nächste HU	11/2025
Wartungsheft / Nachweis	digitaler Nachweis / vollständig	Restlauf bis Service	
Letzte Wartung		Polsterart	Leder
Vorschaden	Keine Feststellbar	Polsterfarbe	Schwarz
Nachlackierung	Feststellbar	zul. Gesamtgewicht	2.149 kg
Dokumente	ZB I / II nicht vorhanden	Anzahl Halter	1
Schlüssel soll/ist	2/2	Anzahl Sitze / Türen	5 / 4
Vertragsnummer	52088484	Re-Import	Nein

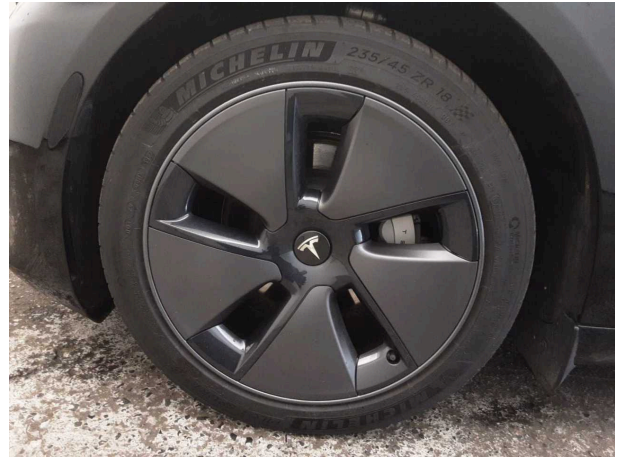
Abbildung 14: Montierte Bereifung

Achse	Reifengröße	Reifentyp	Hersteller	Profiltiefe	Verkehrstauglichkeit
1	235/45 R18 98Y	Sommerreifen auf Leichtmetall	Michelin	4mm / 4mm	i.O.
2	235/45 R18 98Y	Sommerreifen auf Leichtmetall	Michelin	3mm / 3mm	i.O.

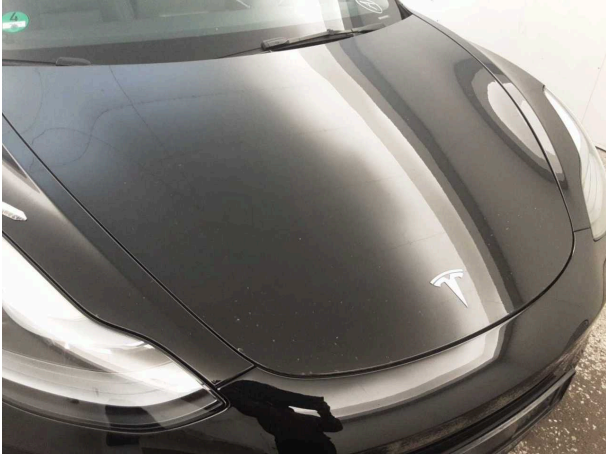
Nr.	Bauteilgruppe	Beschreibung
1	Motorhaube	Motorhaube - Delle / Lackschaden - instandsetzen und lackieren

Beschädigung #1: Motorhaube: Motorhaube - Delle / Lackschaden - instandsetzen und lackieren

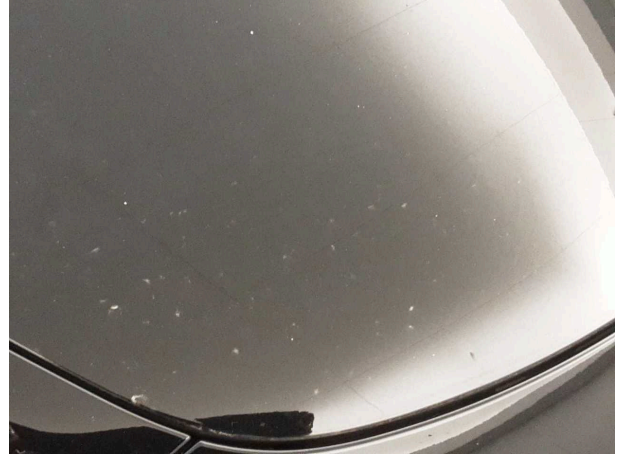
Beschädigung #1: Motorhaube: Motorhaube - Delle / Lackschad... - instandsetzen und lackieren

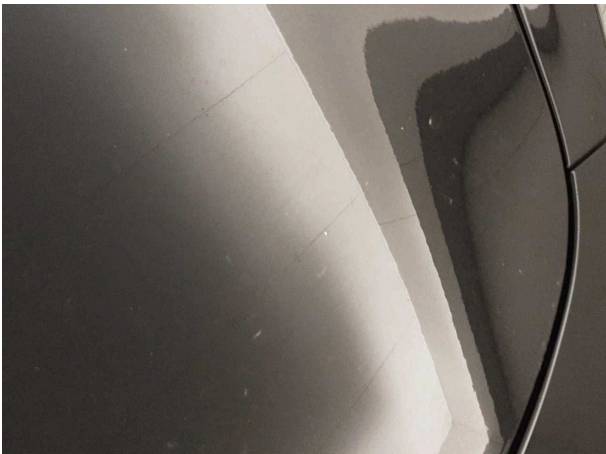
Beschädigung #1: Motorhaube: Motorhaube - Delle / Lackschaden - instandsetzen und lackieren

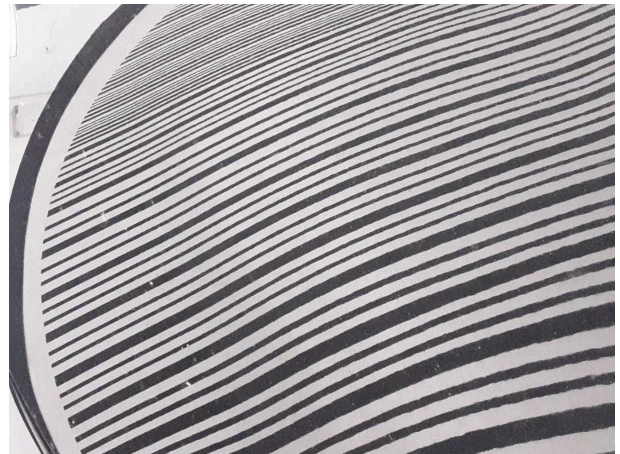
Beschädigung #1: Motorhaube: Motorhaube - Delle / Lackschad... - instandsetzen und lackieren

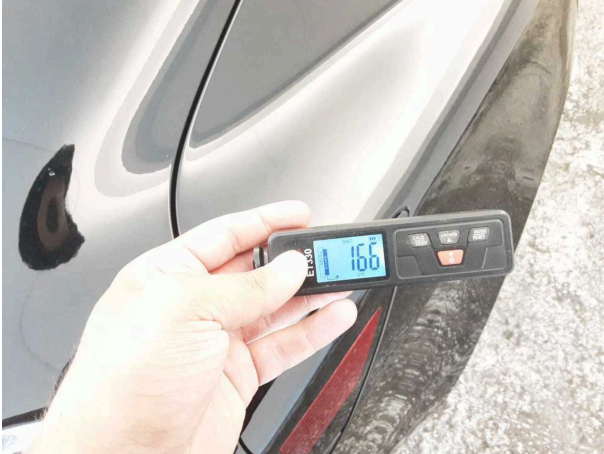
Nr.	Ort	Wertminderung
1	Kotflügel links, Seitenwand rechts, fachgerecht ausgeführt, Reparaturrechnung nicht vorhanden

Nacklackierung 1: Kotflügel links, Seitenwand rechts

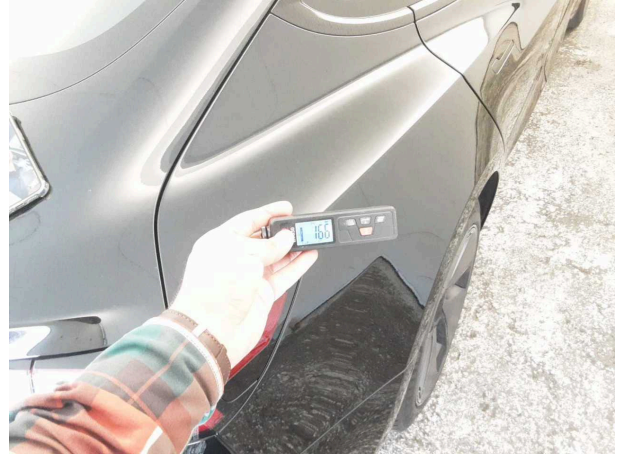
Nacklackierung 1: Kotflügel links, Seitenwand rechts

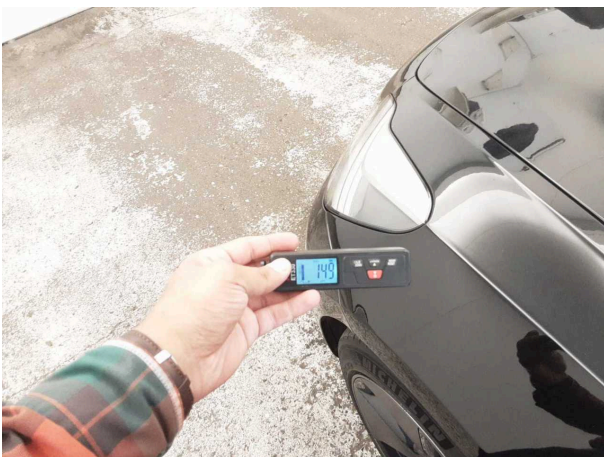
Nacklackierung 1: Kotflügel links, Seitenwand rechts

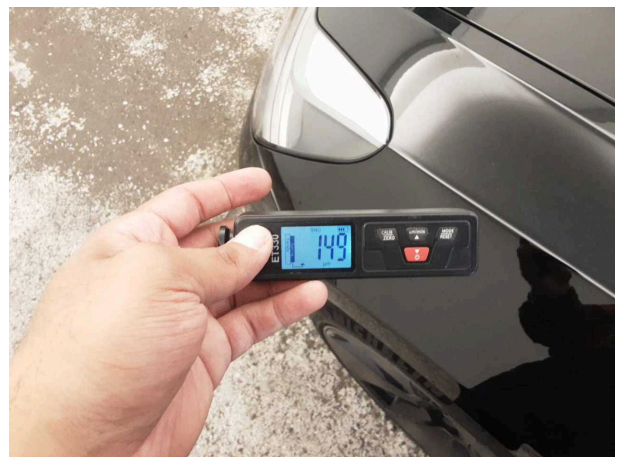
Nacklackierung 1: Kotflügel links, Seitenwand rechts
