LVV Nr 350750  
Hersteller VW  
Model Passat  
Variante Business 2.0 TDI  
Listenpreis 37.529,40  
VIN WVVZZZ3CZME083626  
Erstzulassungsdatum 1.3.2021  
Kennzeichen MTK R7976

# Zustandsbericht / Minderwertgutachten

Mobility Concept GmbH, Grünwalder Weg 34, 82041 Oberhaching  
19.05.2026

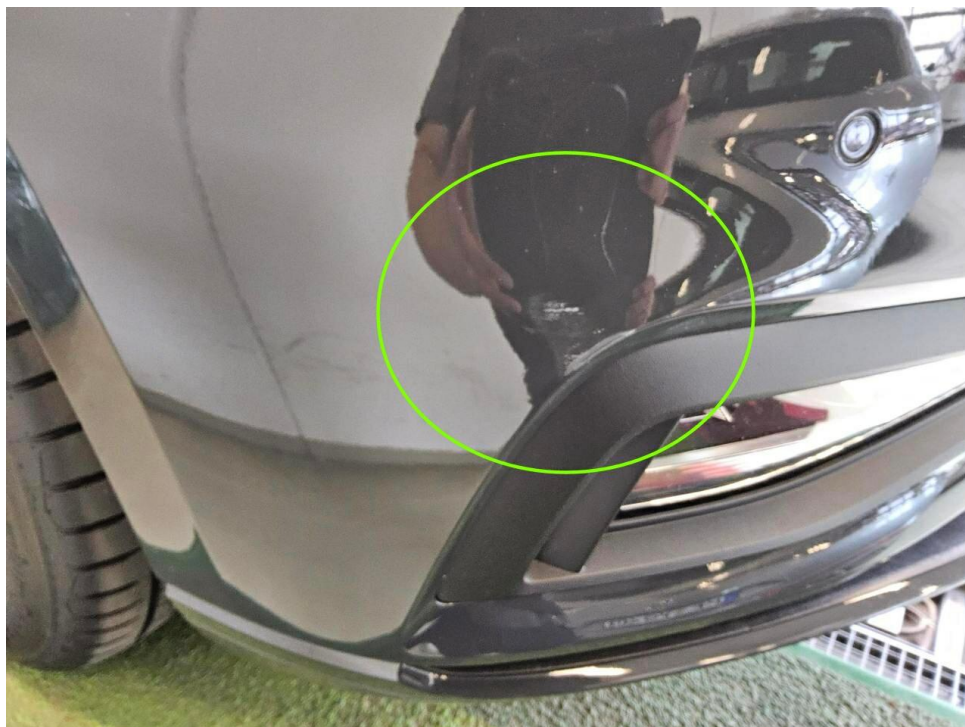
Bild 14 : Stoßfänger vorne, zerkratzt, smart repair

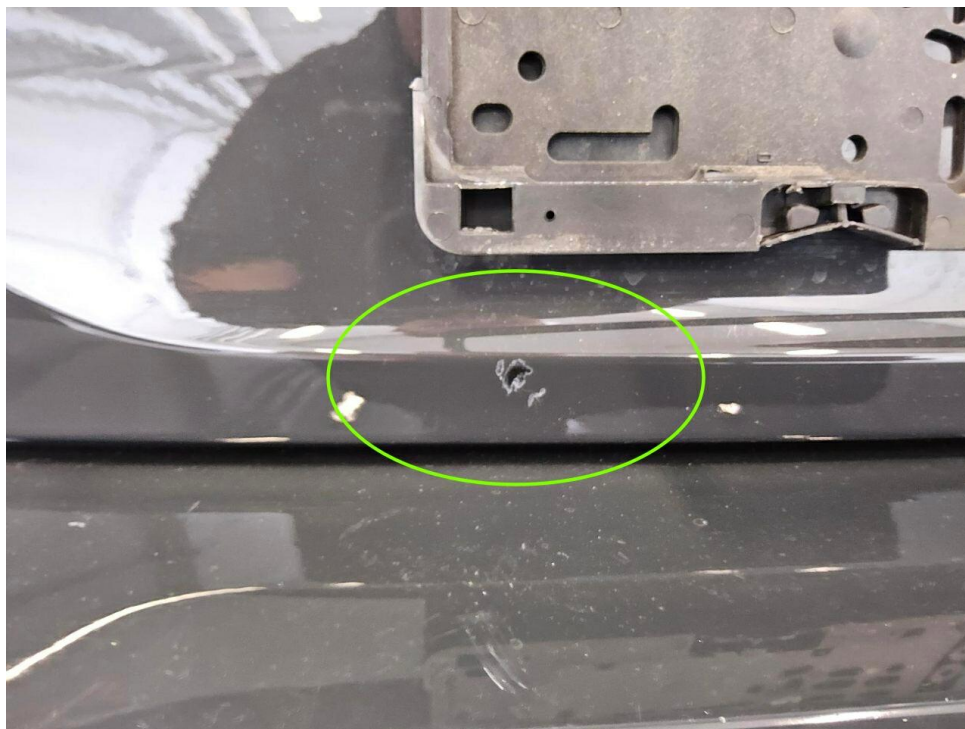
Bild 15 : Heckklappe Lackierung, zerkratzt, smart repair

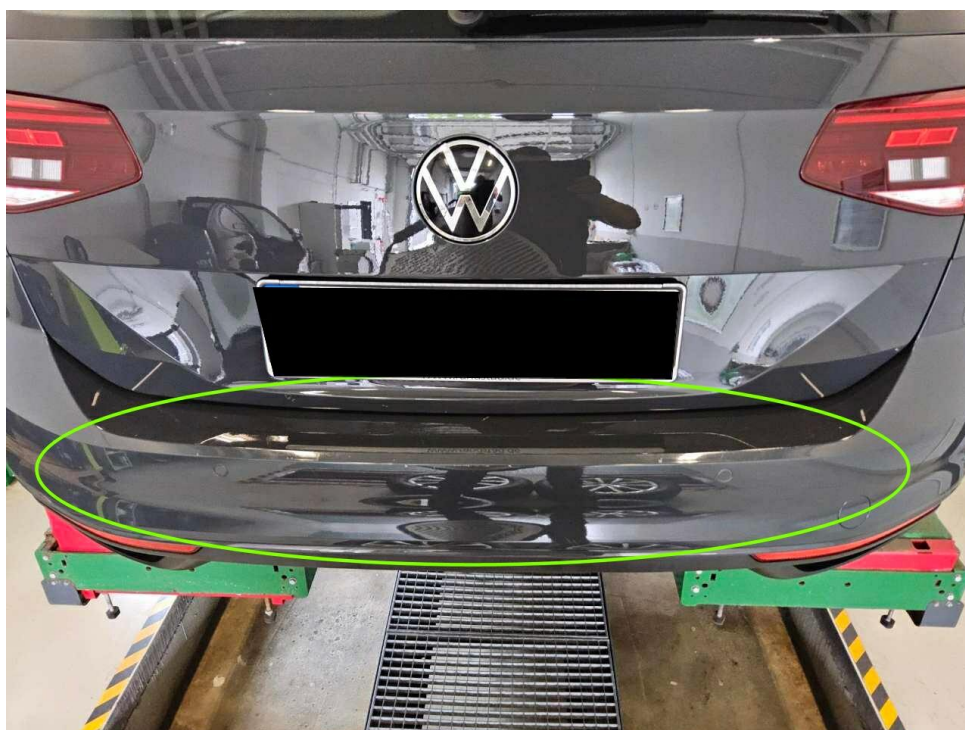
Bild 16 : Stoßfänger hinten, zerkratzt, lackieren

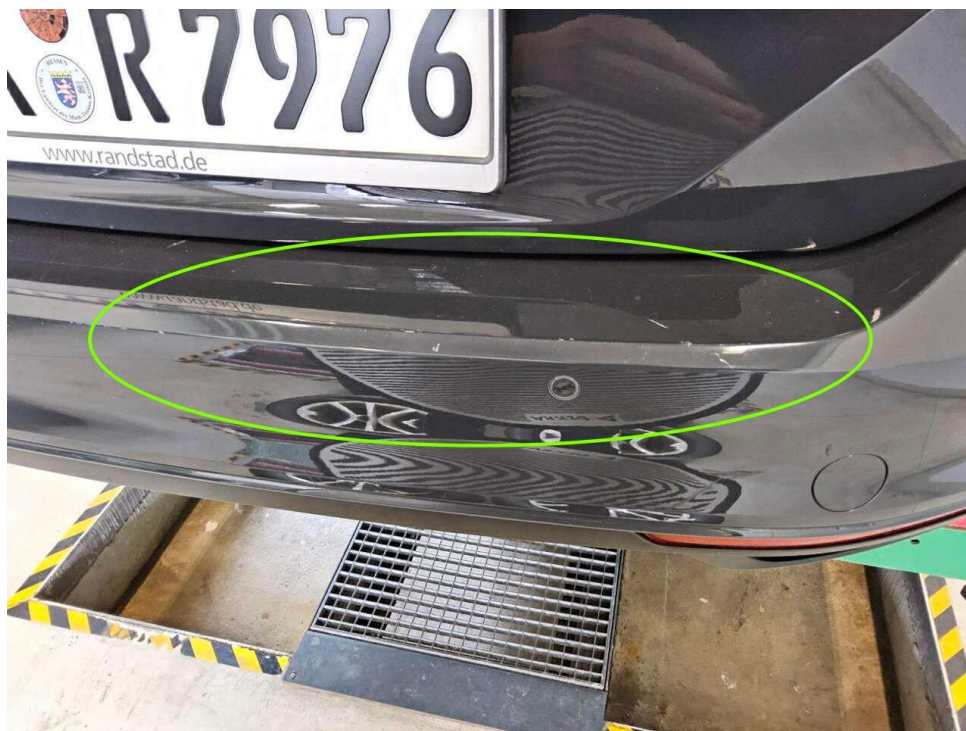
Bild 17 : Stoßfänger hinten, zerkratzt, lackieren

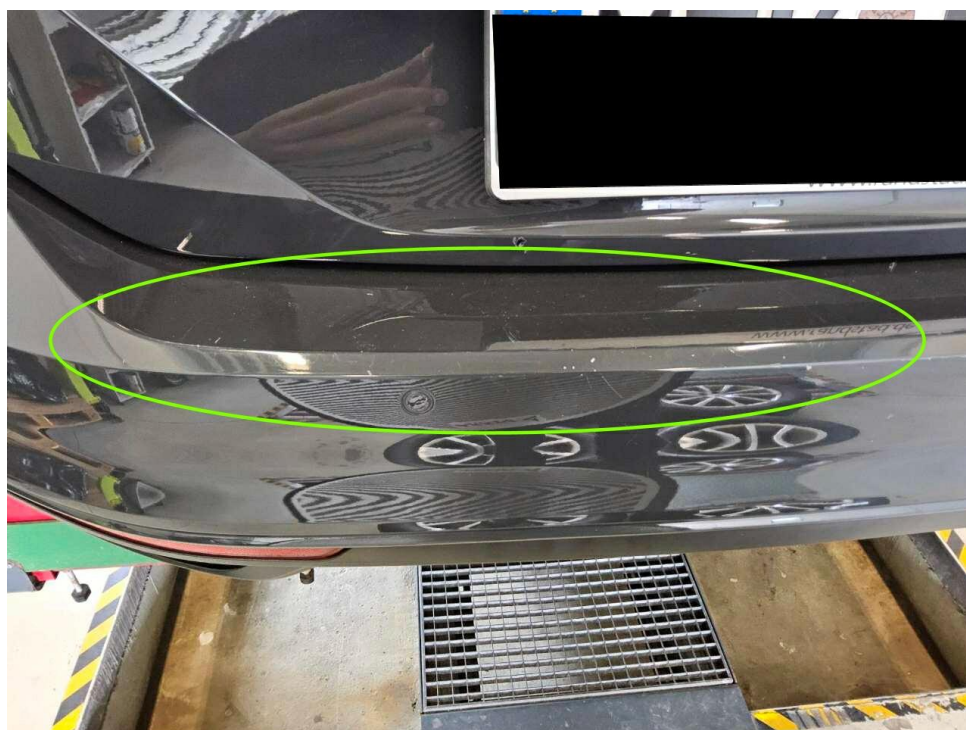
Bild 18 : Stoßfänger hinten, zerkratzt, lackieren

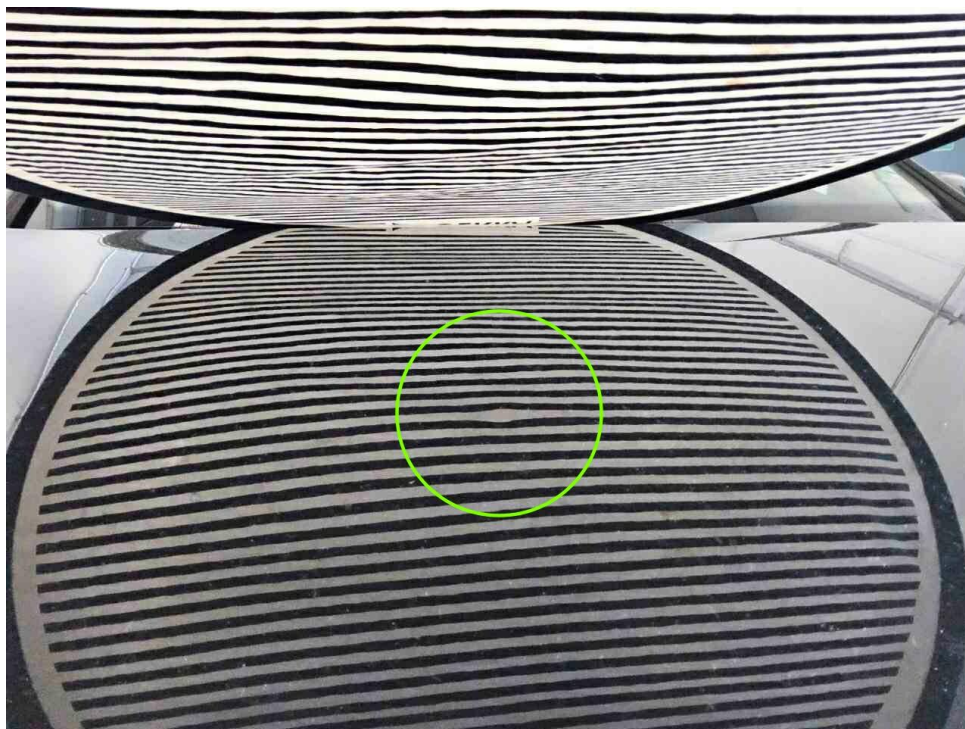
Bild 19 : Motorhaube, eingedellt, drücken

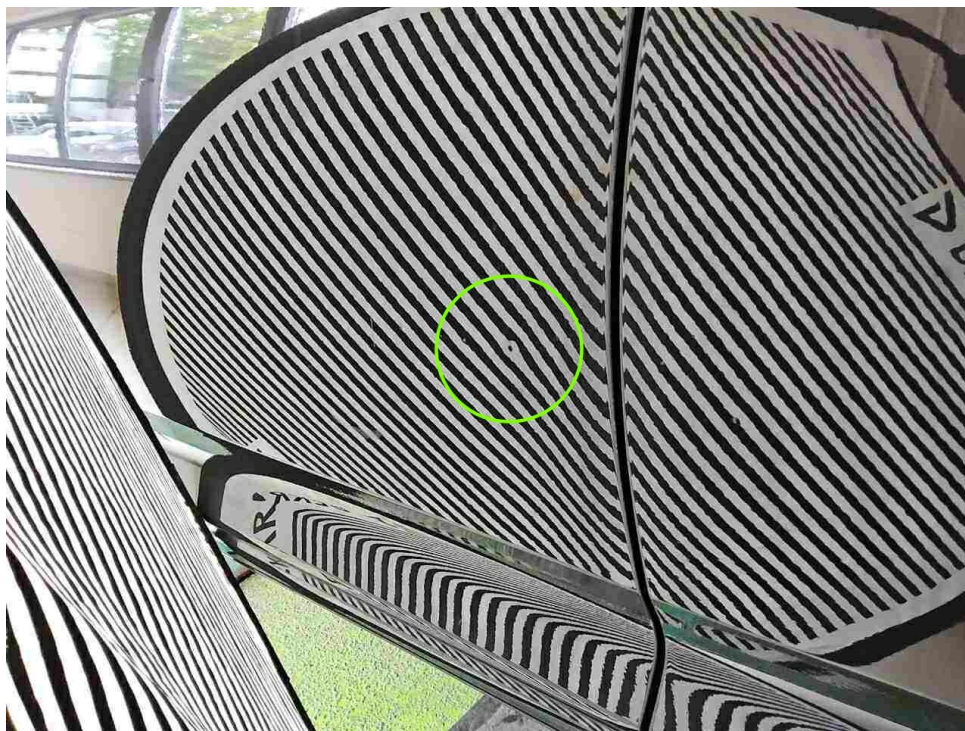
Bild 20 : Tür vorne links, eingedellt, drücken

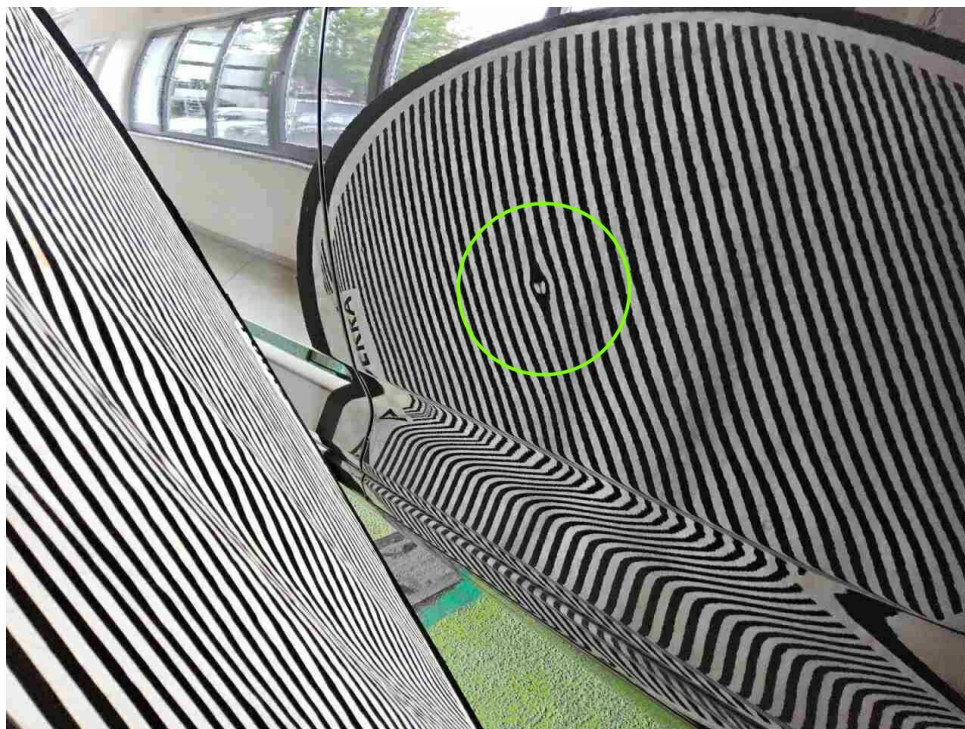
Bild 21 : Tür hinten links, eingedellt, drücken

1. Warnmeldung Reifendruck, prüfen und Befund festlegen, Schadenerweiterung möglich
2. Motorkontrollleuchte leuchtet, prüfen und Befund festlegen, Schadenerweiterung möglich
3. Tür vorne rechts, Schutzleiste unten, lose, instandsetzen
4. Lenkrad, zerkratzt, smart repair (Bild 22)
5. Tür hinten links, eingedellt, drücken (Bild 21)
6. Tür vorne links, eingedellt, drücken (Bild 20)
7. Motorhaube, eingedellt, drücken (Bild 19)
8. Stoßfänger hinten, zerkratzt, lackieren (Bild 16, 17, 18)
9. Heckklappe Lackierung, zerkratzt, smart repair (Bild 15)
10. Stoßfänger vorne, zerkratzt, smart repair (Bild 14)
11. Frontspoiler, zerkratzt, lackieren mit Lackaufbau (Bild 23)
12. Bremse vorne Beläge  
Scheibenbremse, atypische Geräusche, prüfen und Befund

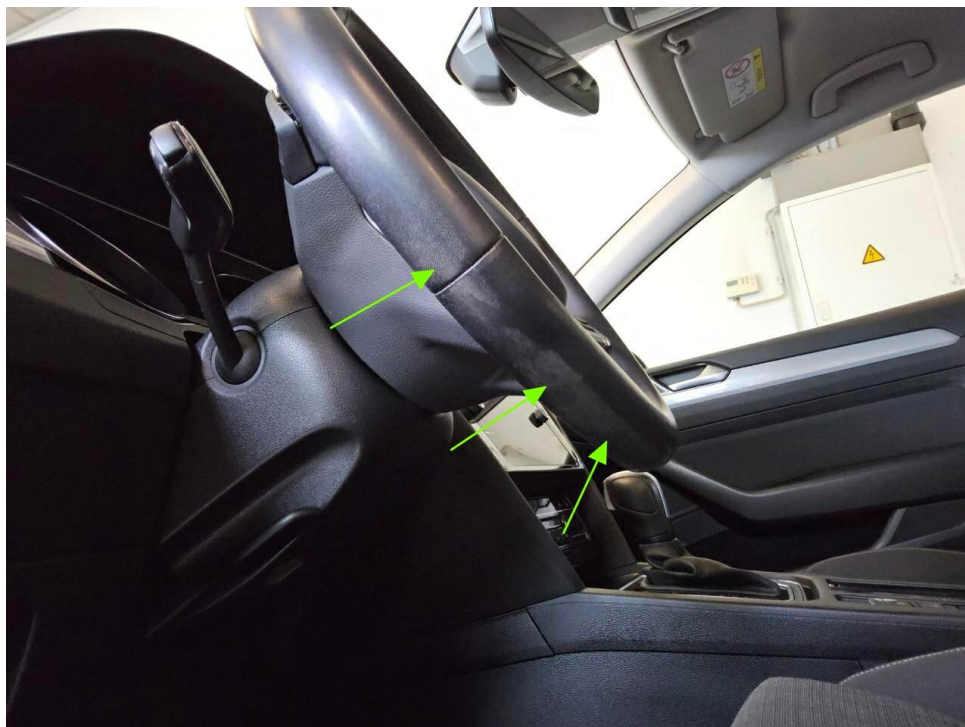
Bild 22 : Lenkrad, zerkratzt, smart repair

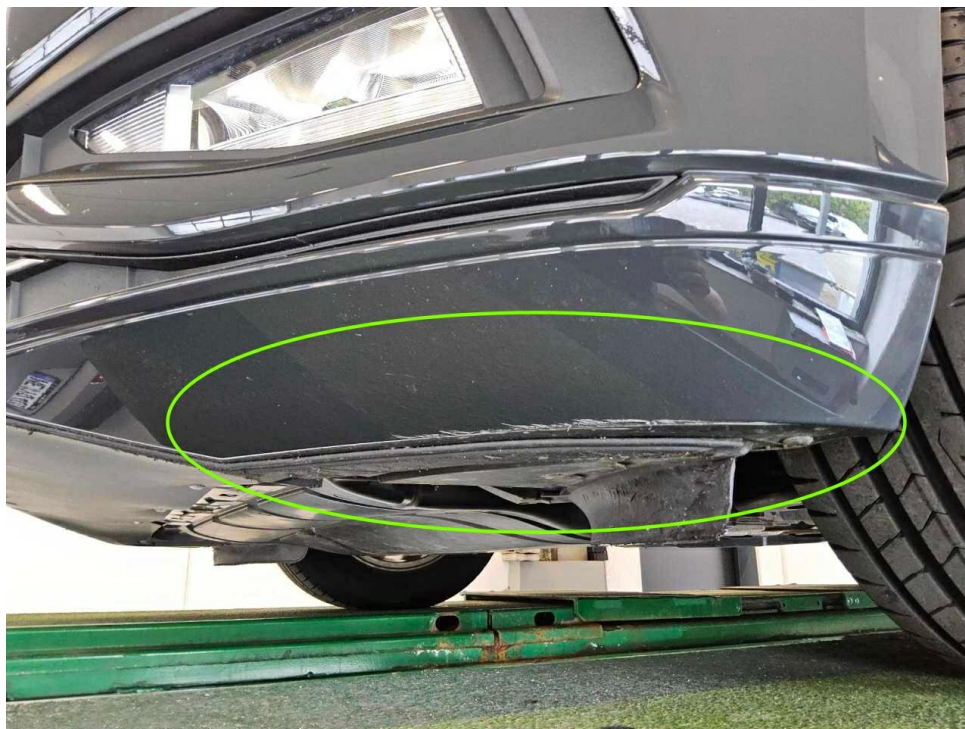
Bild 23 : Frontspoiler, zerkratzt, lackieren mit Lackaufbau

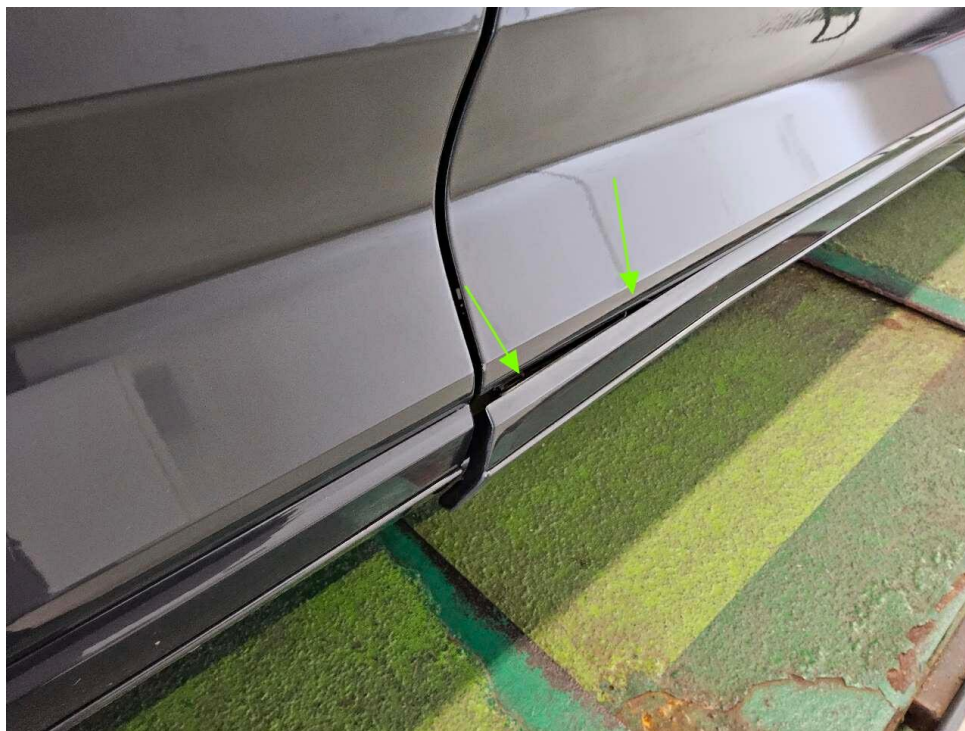
Bild 24 : Tür forne rechts, Schutzleiste unten, lose
