Angaben zum Fahrzeug

| Fahrgestellnummer | VR3F3DGZTMY549842 | Leistung / Hubraum | 133 kW / 1.598 ccm |

Zustandsbericht

Besichtigungsdatum: 18.06.2026
Protokollnummer: 46036103
Anlieferungsdatum: 18.06.2026

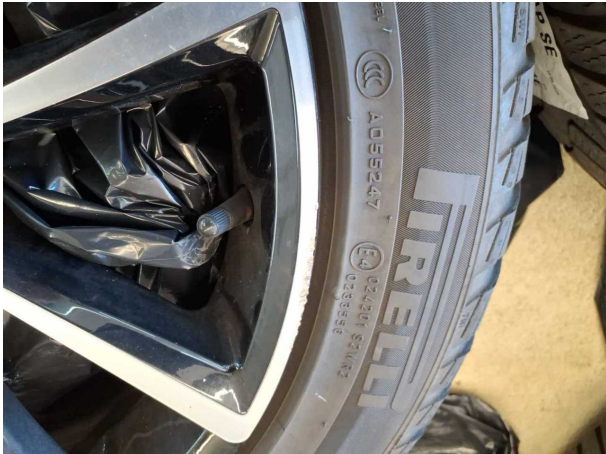
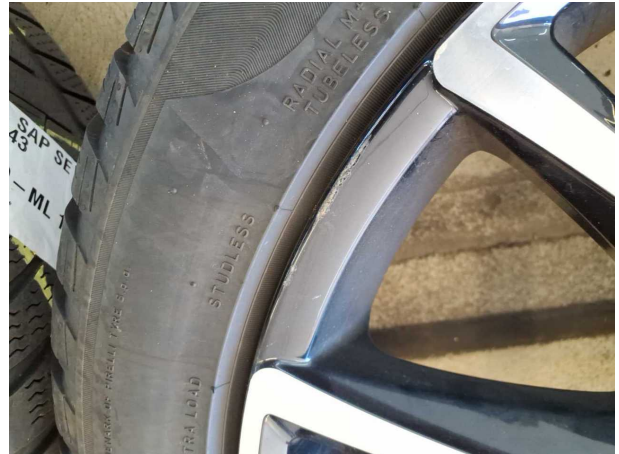
| Nr. | Bauteilgruppe | Beschreibung |
|---|---|--|
| 2 | 2.Radsatz | 2 Leichtmetallfelgen - verkratzt / verschürft - kein Abzug |

Beschädigung #2: 2.Radsatz: 2 Leichtmetallfelgen - verkratzt / verschürft - kein Abzug

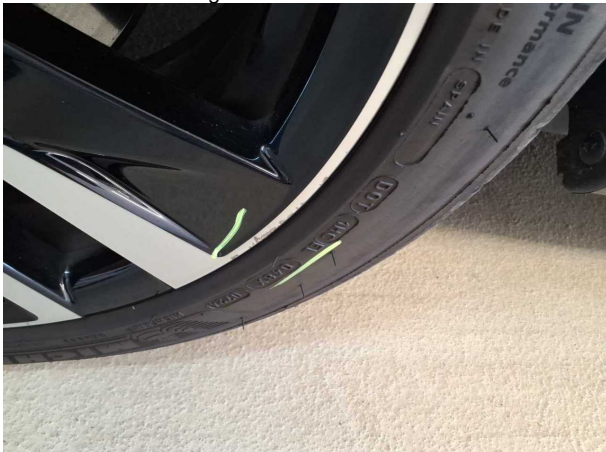
| Nr. | Bauteilgruppe | Beschreibung |
|---|---|--|
| 3 | Rad/Reifen | Leichtmetallfelge vorn links - verkratzt / verschürft - Wertminderung |

Beschädigung #3: Rad/Reifen: Leichtmetallfelge vorn links - verkratzt / verschürft - Wertminderung

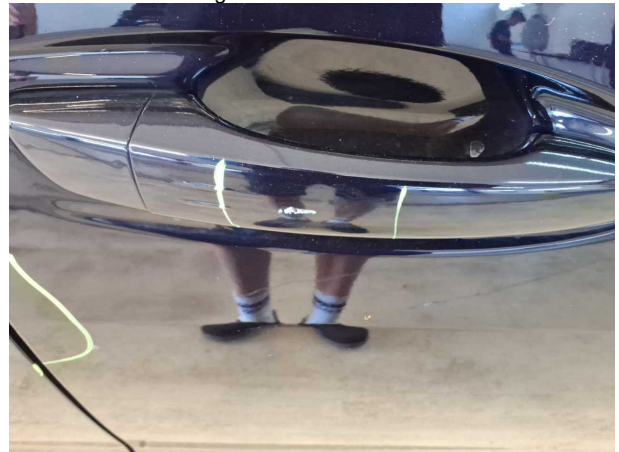
| Nr. | Bauteilgruppe | Beschreibung |
|---|---|--|
| 4 | Tür vorn rechts | Griff außen - verkratzt / verschürft - Smart Repair |

Beschädigung #4: Tür vorn rechts: Griff außen - verkratzt / verschürft - Smart Repair

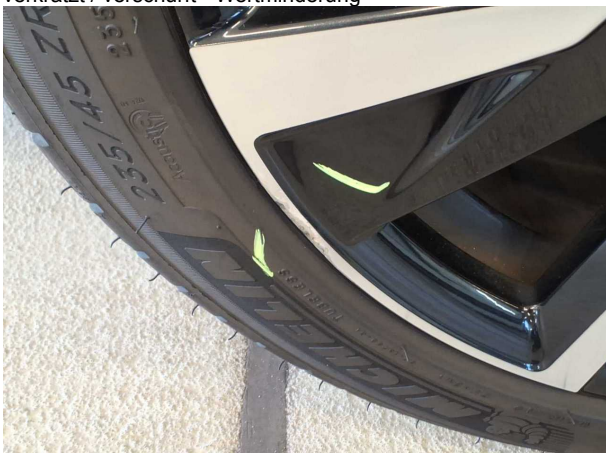
| Nr. | Bauteilgruppe | Beschreibung |
|---|---|--|
| 5 | Rad/Reifen | Leichtmetallfelge hinten rechts - verkratzt / verschürft - Wertminderung |

Beschädigung #5: Rad/Reifen: Leichtmetallfelge hinten rechts - verkratzt / verschürft - Wertminderung

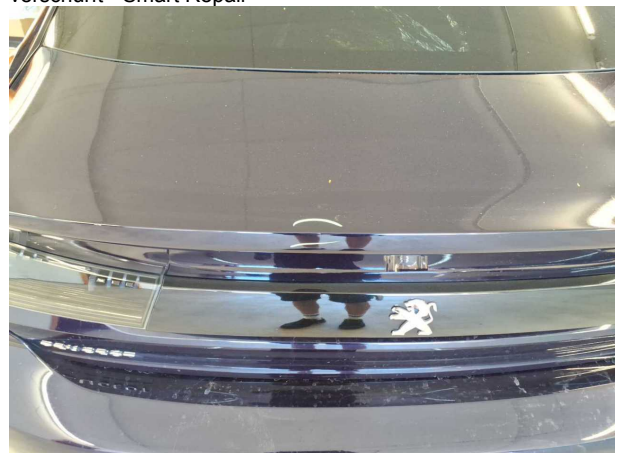
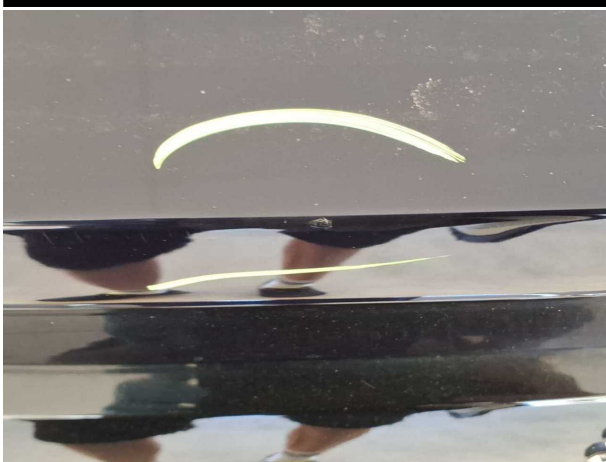
| Nr. | Bauteilgruppe | Beschreibung |
|---|---|--|
| 6 | Heckklappe/-tür | Heckklappe - verkratzt / verschürft - Smart Repair |

Beschädigung #6: Heckklappe/-tür: Heckklappe - verkratzt / verschürft - Smart Repair

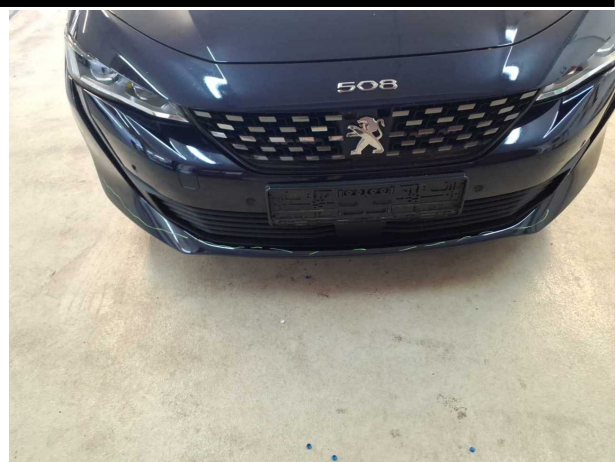
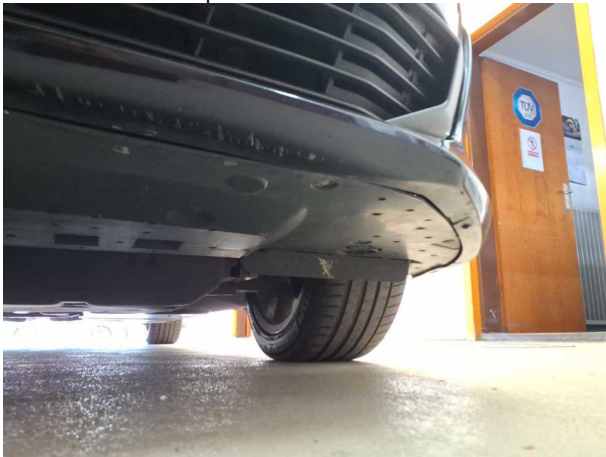
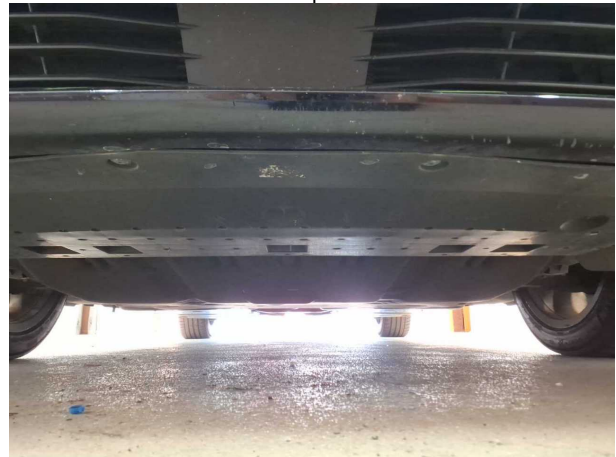
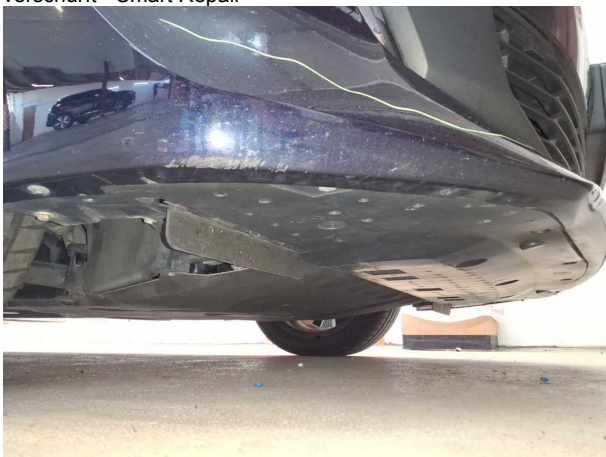
| Nr. | Bauteilgruppe | Beschreibung |
|---|---|--|
| 7 | Stoßfänger vorn | Stoßfänger vorn - verkratzt / verschürft - Smart Repair |

Beschädigung #7: Stossfänger vorn: Stossfänger vorn - verkratzt / verschürft - Smart Repair

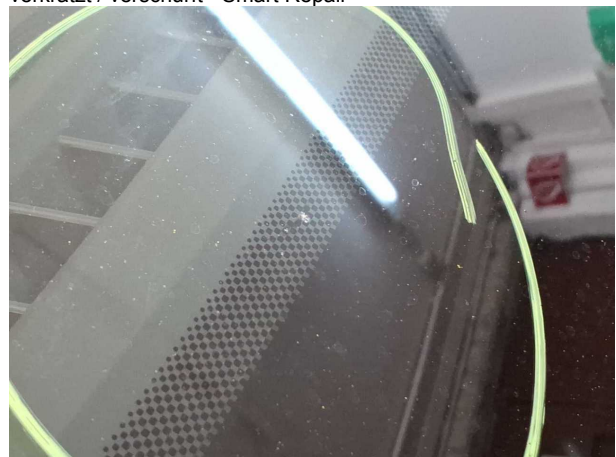
| Nr. | Bauteilgruppe | Beschreibung |
|---|---|--|
| 9 | Verglasung | Frontscheibe - Steinschlag - erneuern |

Beschädigung #9: Verglasung: Frontscheibe - Steinschlag - erneuern

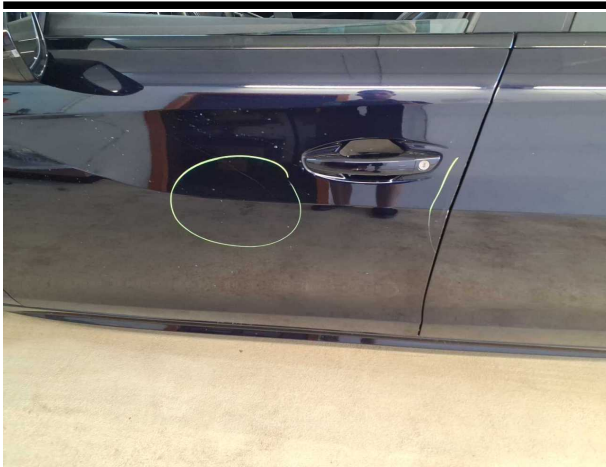
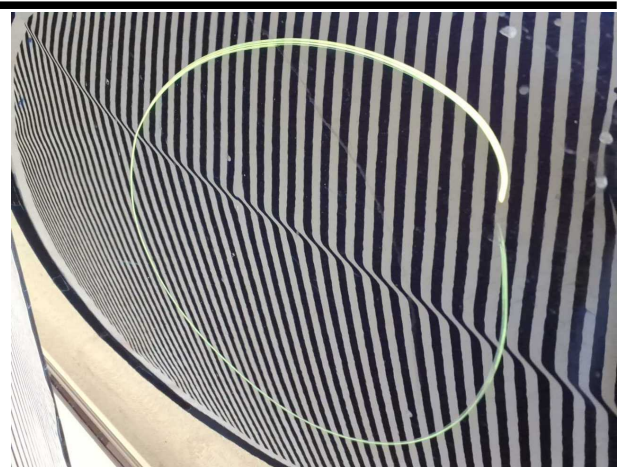
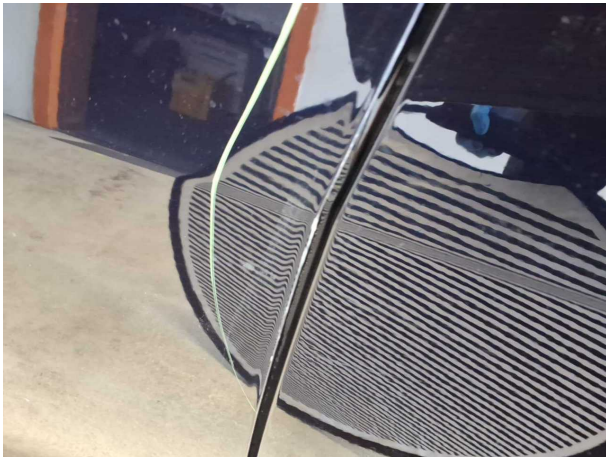
| Nr. | Bauteilgruppe | Beschreibung |
|---|---|--|
| 10 | Tür vorn links | Tür - Delle / Lackschaden - instandsetzen und lackieren |

| Nr. | Ort |
|---|---|
| 1 | Tür vorne links |

Beschädigung #10: Tür vorn links: Tür - Delle / Lackschaden - instandsetzen und lackieren

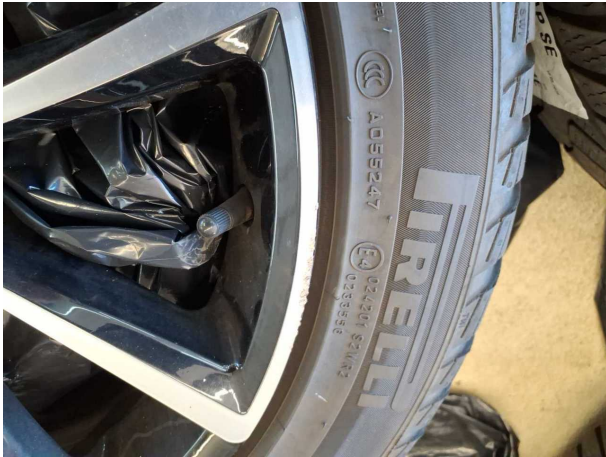
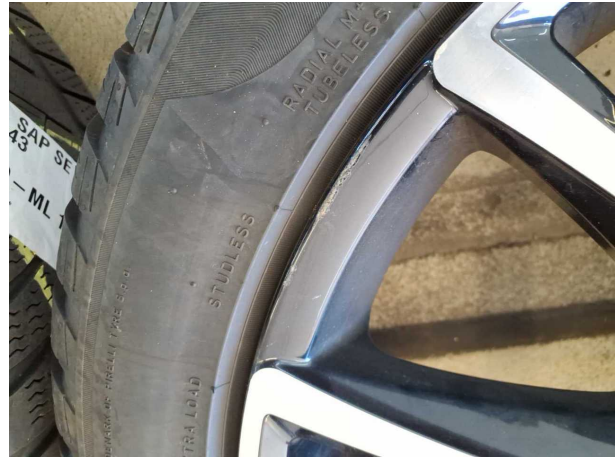
| No. | Component group | Description |
|---|---|---|
| 2 | 2nd wheel set | 2 alloy rims - Scratched - No deduction |

Damage #2: 2nd wheel set: 2 alloy rims - Scratched - No deduction

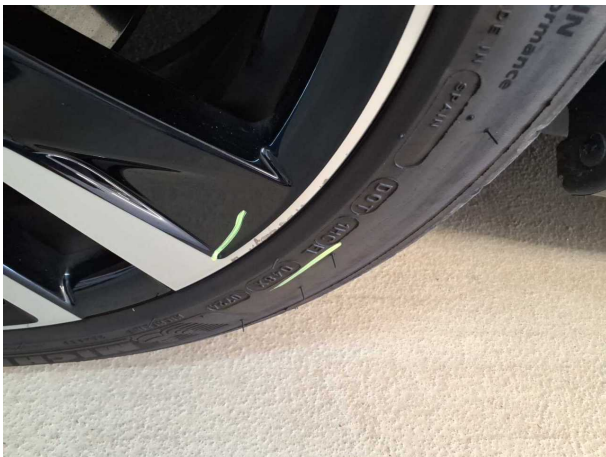
| No. | Component group | Description |
|---|---|---|
| 3 | Wheel / tyres | Alloy rim - front left side - Scratched - Loss in value |

Damage #3: Wheel / tyres: Alloy rim - front left side - Scratched - Loss in value

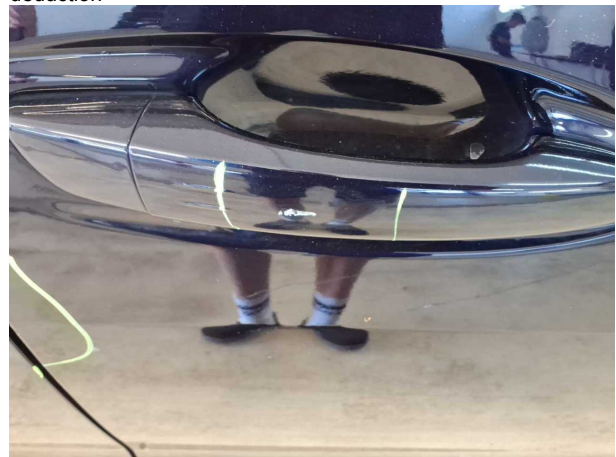
| No. | Component group | Description |
|---|---|---|
| 4 | Door - front right side | Door handle - outside - Scratched - Smart repair |

Damage #4: Door - front right side: Door handle - outside - Scratched - Smart repair

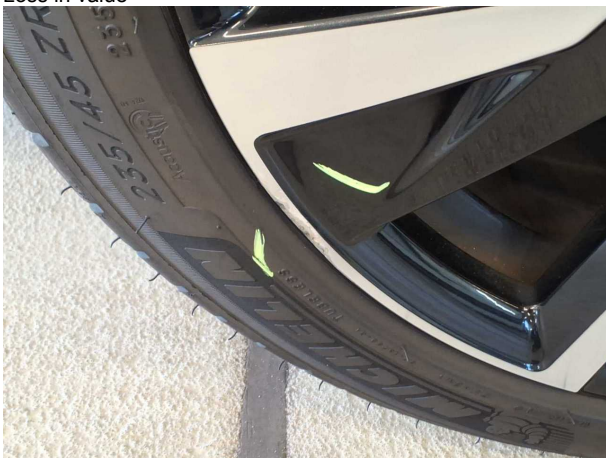
| No. | Component group | Description |
|---|---|---|
| 5 | Wheel / tyres | Alloy rim - rear right side - Scratched - Loss in value |

Damage #5: Wheel / tyres: Alloy rim - rear right side - Scratched - Loss in value

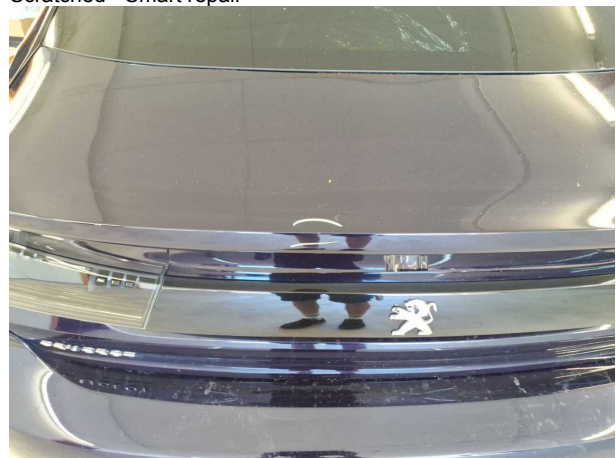
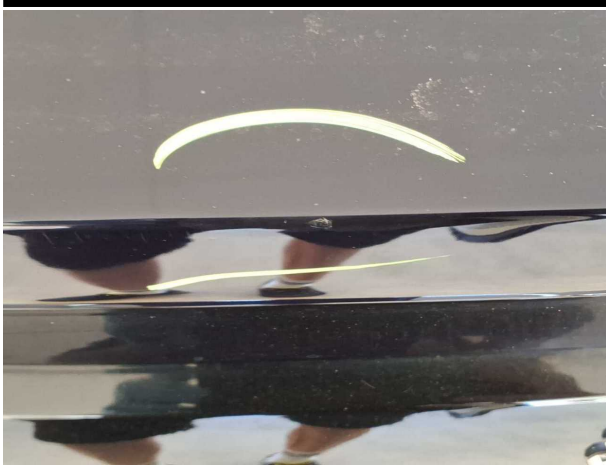
| No. | Component group | Description |
|---|---|---|
| 6 | Boot lid / rear door | Boot lid - Scratched - Smart repair |

Damage #6: Boot lid / rear door: Boot lid - Scratched - Smart repair

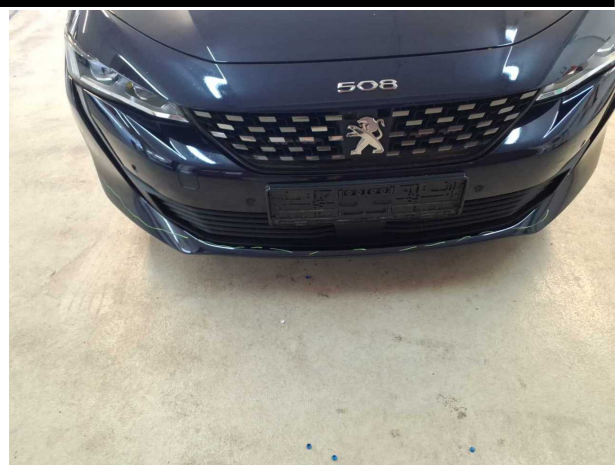
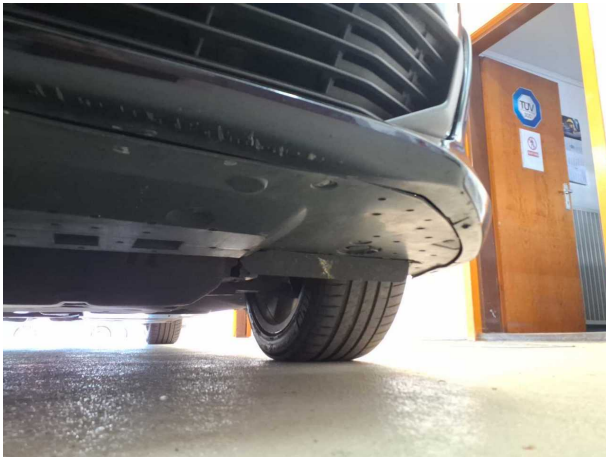
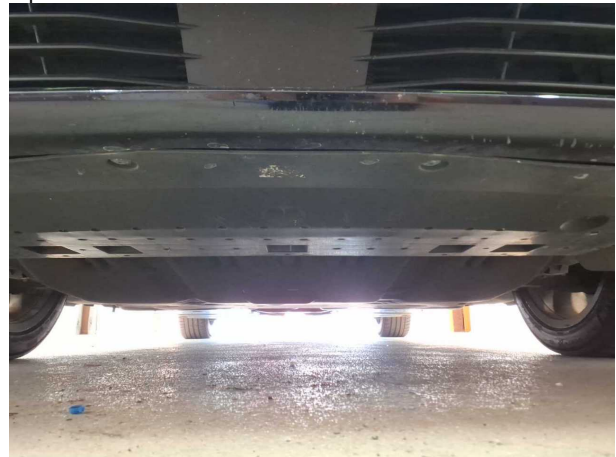
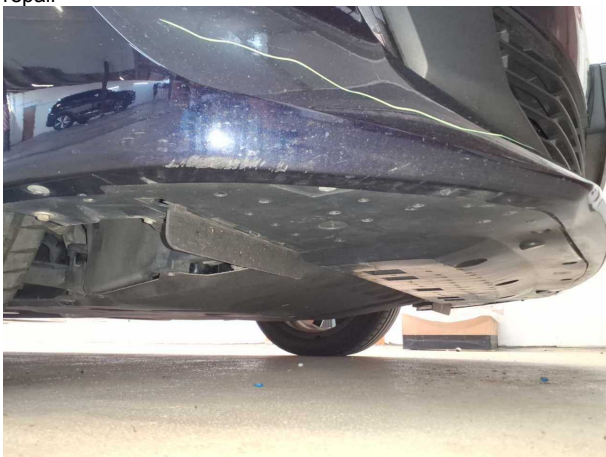
| No. | Component group | Description |
|---|---|---|
| 7 | Front bumper | Front bumper - Scratched - Smart repair |

Damage #7: Front bumper: Front bumper - Scratched - Smart repair

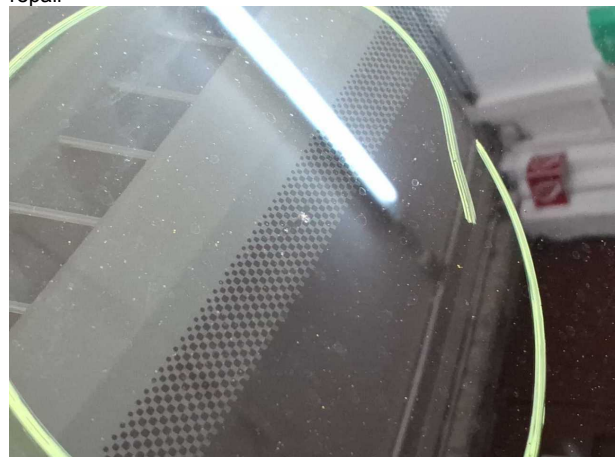
| No. | Component group | Description |
|---|---|---|
| 9 | Vehicle glazing | Windscreen - Stone chips - Replace |

Damage #9: Vehicle glazing: Windscreen - Stone chips - Replace

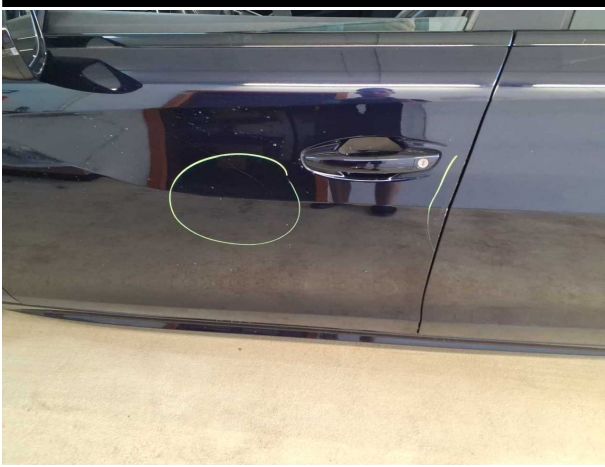
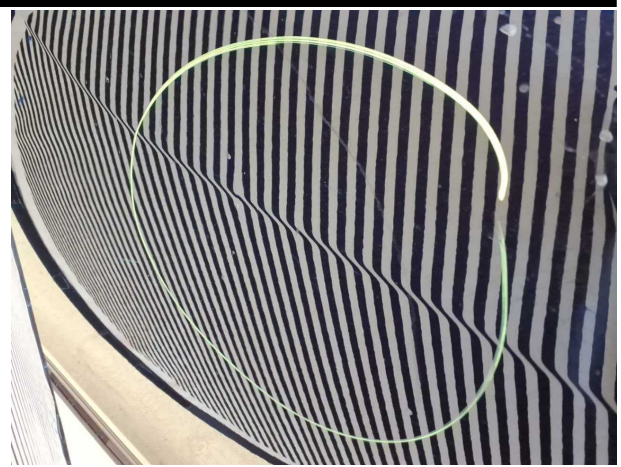
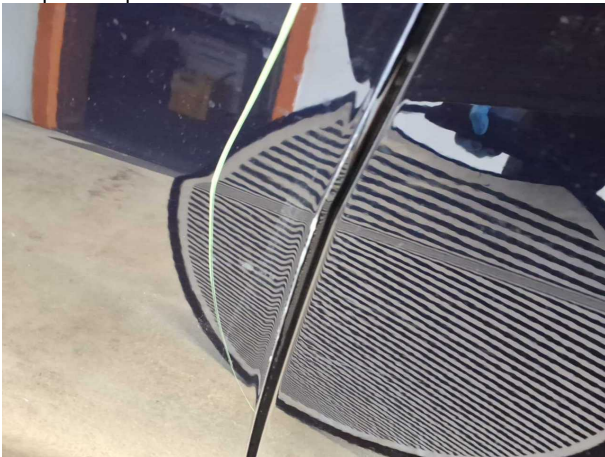
| No. | Component group | Description |
|---|---|---|
| 10 | Door - front left side | Door - Dent / paintcoat damage - Repair and paint |

| No. | Location |
|---|---|
| 1 | Door - front left side |

Damage #10: Door - front left side: Door - Dent / paintcoat damage - Repair and paint
