**» Übersicht**

| <b>Berichts-Nr:</b> | 10671413 |
| <b>FIN:</b> | WVWZZZCD4RW035991 |

| <b>Modell:</b> | Golf |

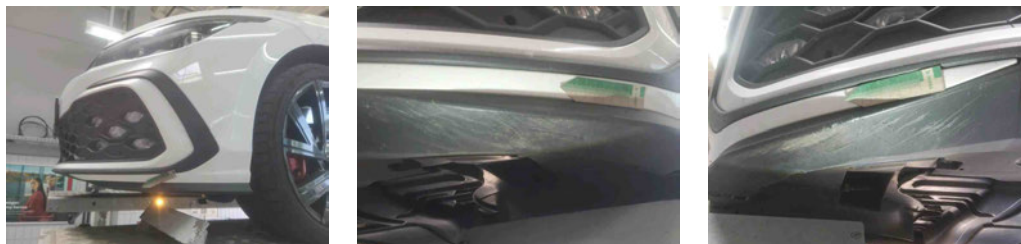
| Nr | Bauteil | Schadensbeschreibung | Reparaturempfehlung |
|---|---|---|---|
| 6 | Stoßfängerspoiler vorne | Kratzer | Ersetzen |

## 6 - Stoßfängerspoiler vorne - Kratzer - Ersetzen

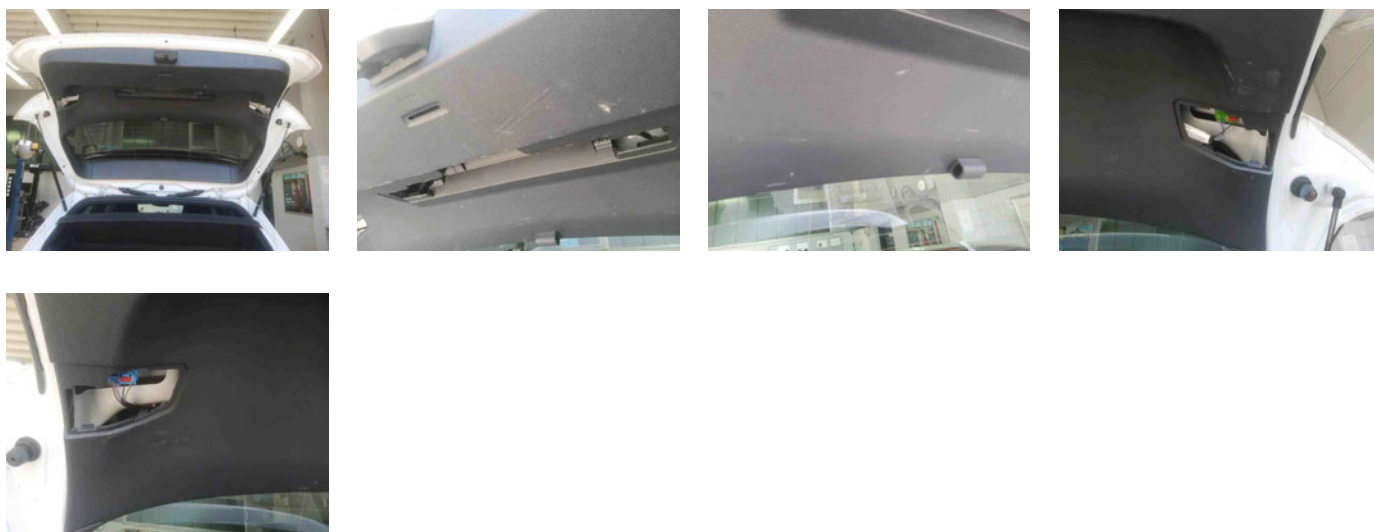
| Nr | Bauteil | Schadensbeschreibung | Reparaturempfehlung |
|---|---|---|---|
| 7 | Heckklappenverkleidung | Kratzer | Ersetzen |

## 7 - Heckklappenverkleidung - Kratzer - Ersetzen

Abdeckung Heckklappenverkleidung links und rechts fehlt

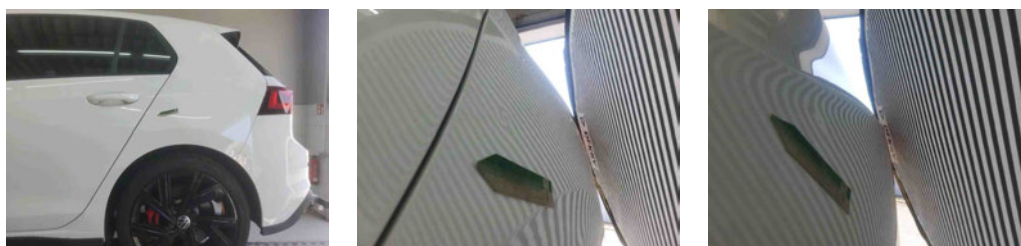
| Nr | Bauteil | Schadensbeschreibung | Reparaturempfehlung |
|---|---|---|---|
| 8 | Seitenwand hinten links | Delle(n) | Kaltdrücken |

## 8 - Seitenwand hinten links - Delle(n) - Kaltdrücken

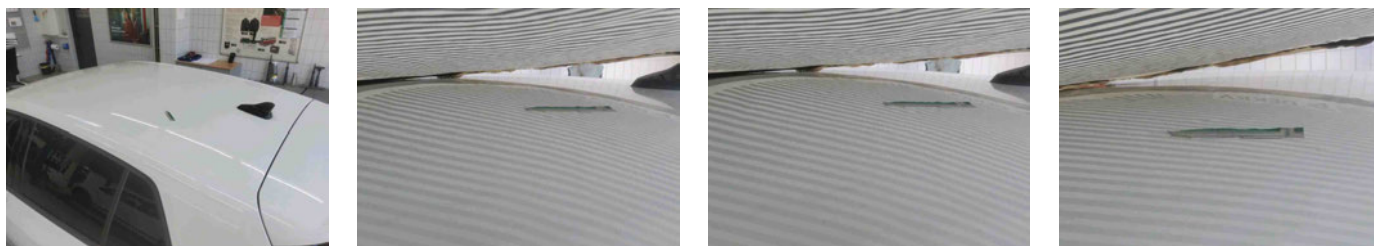
| Nr | Bauteil | Schadensbeschreibung | Reparaturempfehlung |
|---|---|---|---|
| 9 | Dach | Delle(n) | Kaltdrücken |

## 9 - Dach - Delle(n) - Kaltdrücken

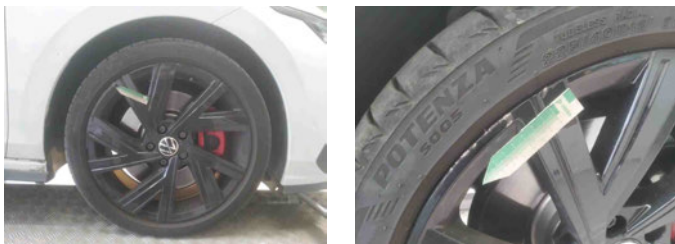
| Nr | Bauteil | Schadensbeschreibung | Reparaturempfehlung |
|---|---|---|---|
| 10 | Alufelge vorne rechts | Kratzer | Lackieren |

## 10 - Alufelge vorne rechts - Kratzer - Lackieren

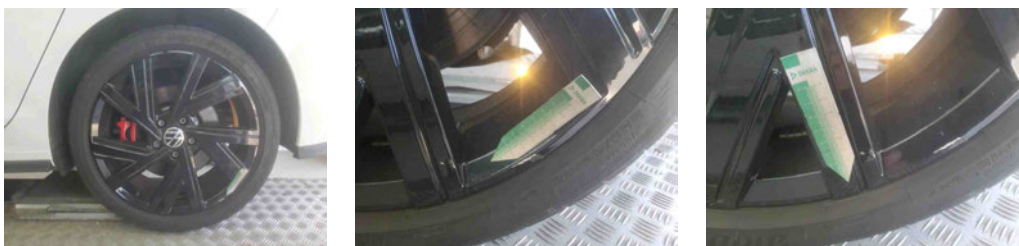
| Nr | Bauteil | Schadensbeschreibung | Reparaturempfehlung |
|---|---|---|---|
| 11 | Alufelge hinten links | Kratzer | Lackieren |

## 11 - Alufelge hinten links - Kratzer - Lackieren

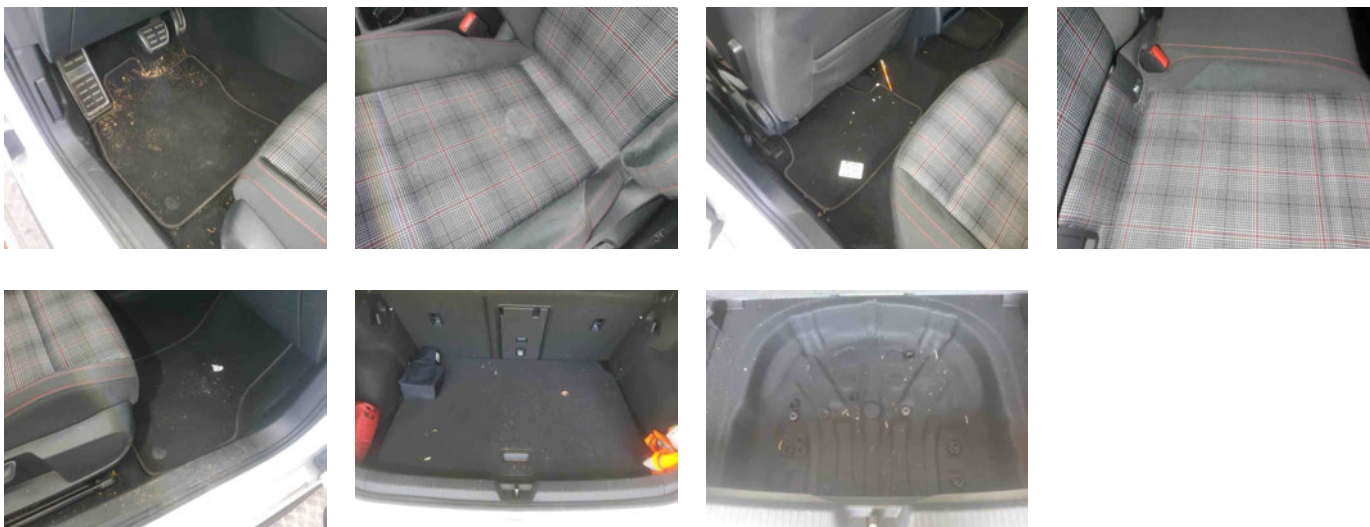
| Nr | Bauteil | Schadensbeschreibung | Reparaturempfehlung |
|---|---|---|---|
| 12 | Innenraum | Verschmutzt | Reinigen |

## 12 - Innenraum - Verschmutzt - Reinigen

Innenrau/ Kofferraum stark verschmutzt

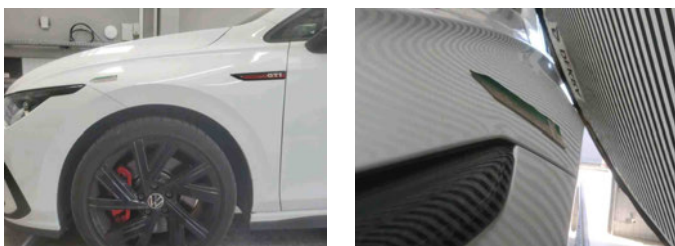
| Nr | Bauteil | Schadensbeschreibung | Reparaturempfehlung |
|---|---|---|---|
| 13 | Kotflügel vorne links | Delle(n) | Kaltdrücken |

## 13 - Kotflügel vorne links - Delle(n) - Kaltdrücken
