## » Übersicht

**Auftrags-Nr:** 1002437677  
**Besichtigt am:** 08.05.2026 10:14  
**Berichts-Nr:** 10572512  
**FIN:** WVVZZZ3CZPE006183

| <b>Modell:</b> | Passat |

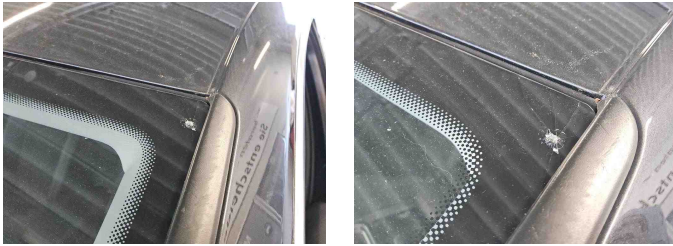
| Nr | Bauteil | Schadensbeschreibung | Reparaturempfehlung |
|---|---|---|---|
| 2 | Windschutzscheibe | Steinschlag | Ersetzen |

## 2 - Windschutzscheibe - Steinschlag - Ersetzen

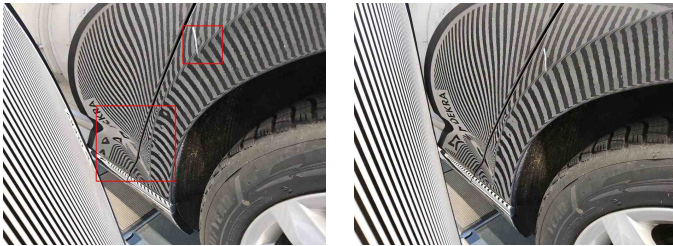
| Nr | Bauteil | Schadensbeschreibung | Reparaturempfehlung |
|---|---|---|---|
| 3 | Seitenwand hinten links | Delle(n) | Instandsetzen + lackieren |

## 3 - Seitenwand hinten links - Delle(n) - Instandsetzen + lackieren

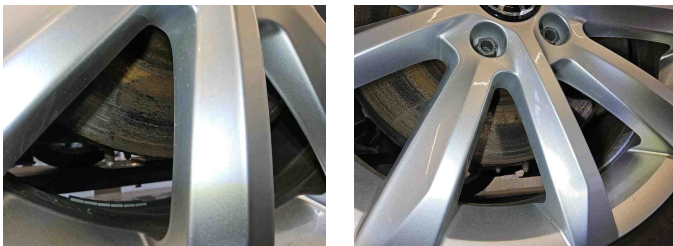
| Nr | Bauteil | Schadensbeschreibung | Reparaturempfehlung |
|---|---|---|---|
| 4 | Bremsscheiben vorne | Korrosion | Werkstattdiagnose erforderlich<br>Schadenserweiterung möglich |

## 4 - Bremsscheiben vorne - Korrosion - Werkstattdiagnose erforderlich Schadenserweiterung möglich

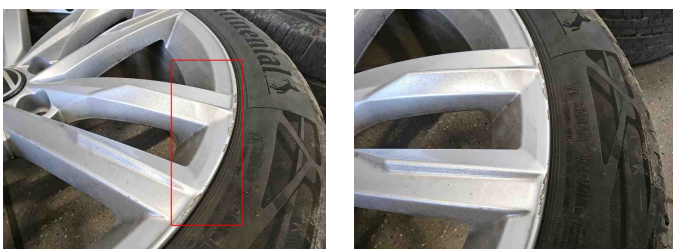
| Nr | Bauteil | Schadensbeschreibung | Reparaturempfehlung |
|---|---|---|---|
| 5 | Zusätzliche Felge(n) | Kratzer | Optische Wertminderung |

## 5 - Zusätzliche Felge(n) - Kratzer - Optische Wertminderung

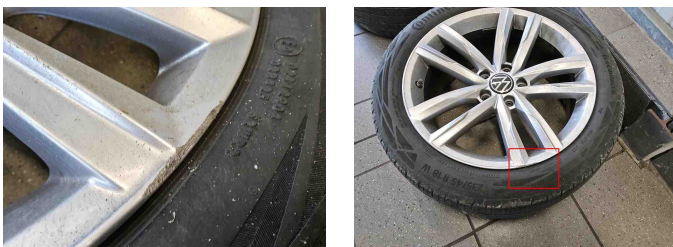
| Nr | Bauteil | Schadensbeschreibung | Reparaturempfehlung |
|---|---|---|---|
| 6 | Zusätzliche Felge(n) | Kratzer | Optische Wertminderung |

## 6 - Zusätzliche Felge(n) - Kratzer - Optische Wertminderung

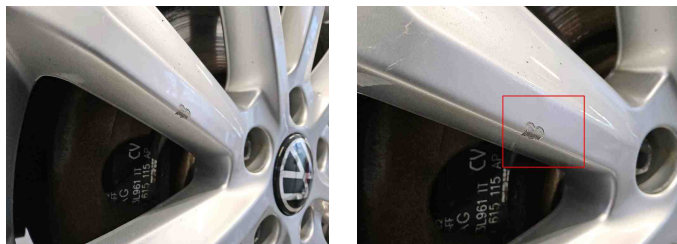
| Nr | Bauteil | Schadensbeschreibung | Reparaturempfehlung |
|---|---|---|---|
| 7 | Alufelge vorne links | Kratzer | Optische Wertminderung |

## 7 - Alufelge vorne links - Kratzer - Optische Wertminderung

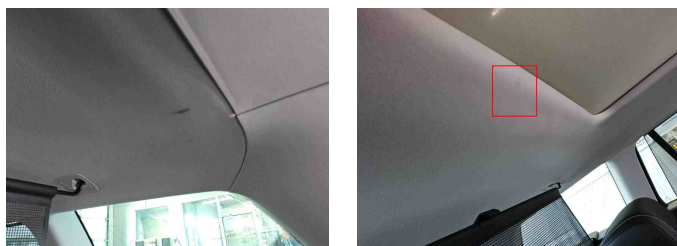
| Nr | Bauteil | Schadensbeschreibung | Reparaturempfehlung |
|---|---|---|---|
| 8 | Dachhimmel | Fleck | Reinigen |

## 8 - Dachhimmel - Fleck - Reinigen

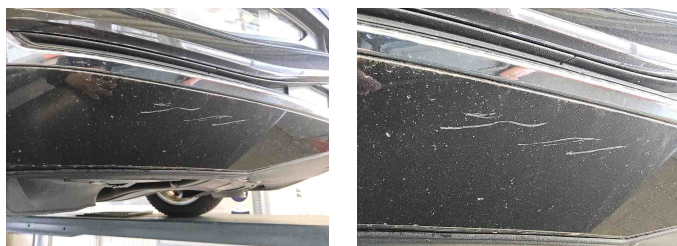
| Nr | Bauteil | Schadensbeschreibung | Reparaturempfehlung |
|---|---|---|---|
| 1 | Stoßfängerspoiler vorne | Kratzer | Akzeptabel (Gebrauchsspur) |

### 1 - Stoßfängerspoiler vorne - Kratzer - Akzeptabel (Gebrauchsspur)

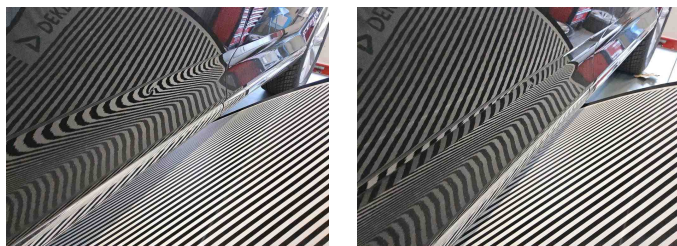
| Nr | Bauteil | Schadensbeschreibung | Reparaturempfehlung |
|---|---|---|---|
| 2 | Tür vorne links | Delle(n) | Akzeptabel (Gebrauchsspur) |

### 2 - Tür vorne links - Delle(n) - Akzeptabel (Gebrauchsspur)
