| Fahrzeugart | Transporter |
| Fabrikat | Iveco |
| Typ / Untertyp | Daily Fahrgestell (2019->) / Einzelkabine 35 S ... Radstand 3750 |

Der Auftrag zur Erstellung eines Gutachtens zur Ermittlung der Schadenhöhe und zur Sicherung der Beweise wurde am 22.05.2026 12:59 erteilt. Erstellt wird ein Zustandsbericht / Minderwertgutachten-Gutachten.

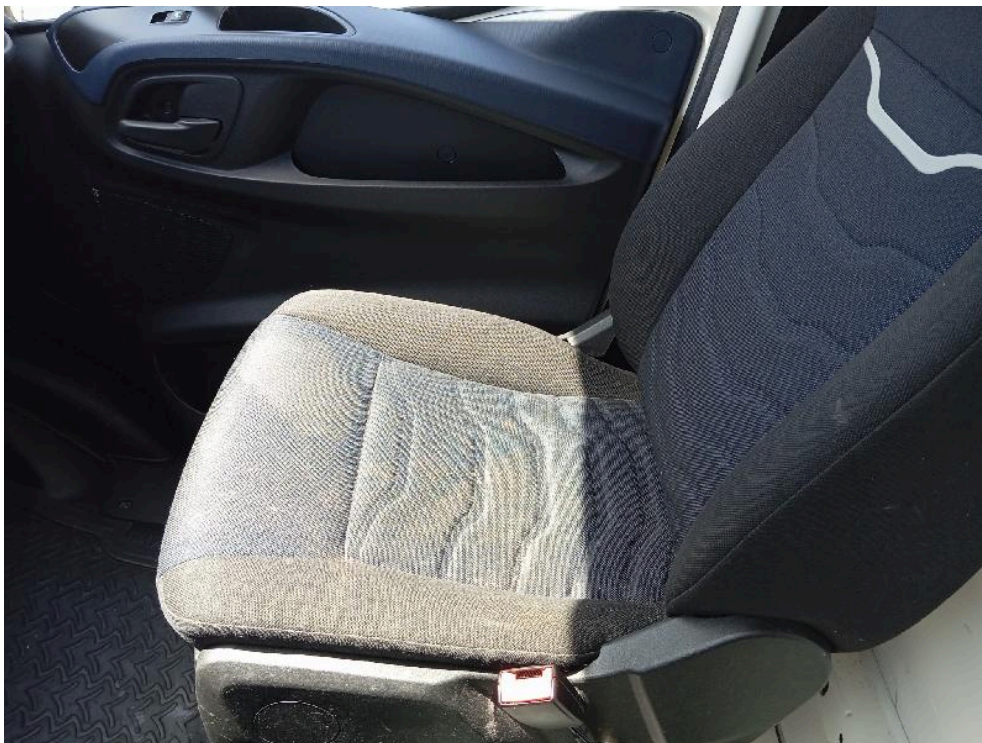
Bild: 14 Beifahrersitz verschmutzt

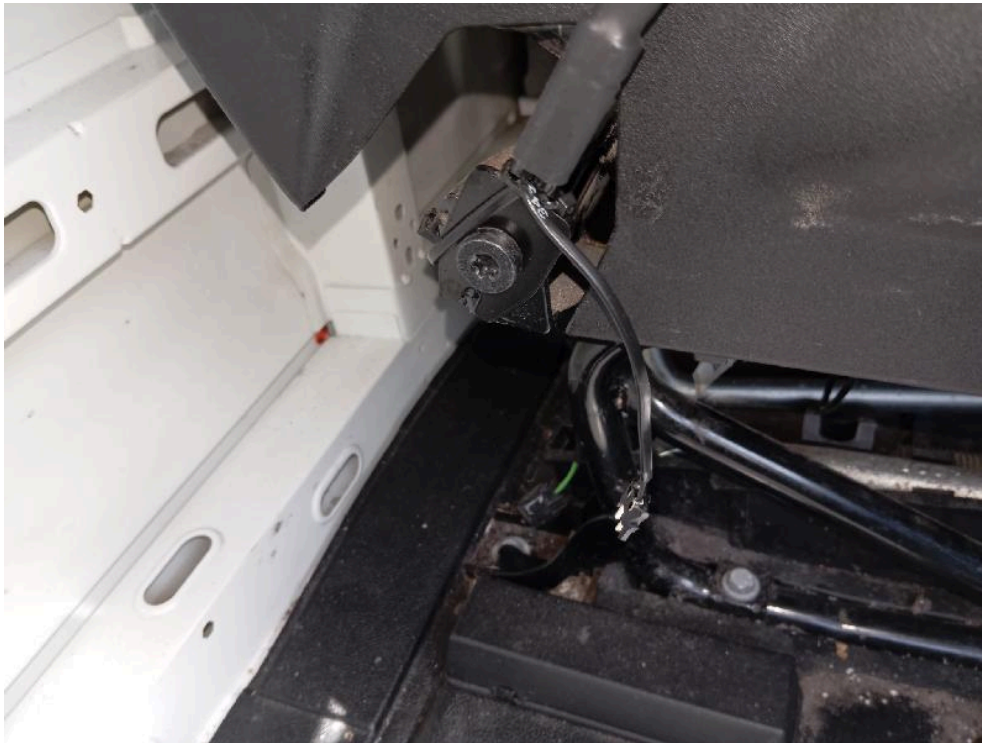
Bild: 15 Elektrische Stromversorgung Fahrersitz unterbrochen

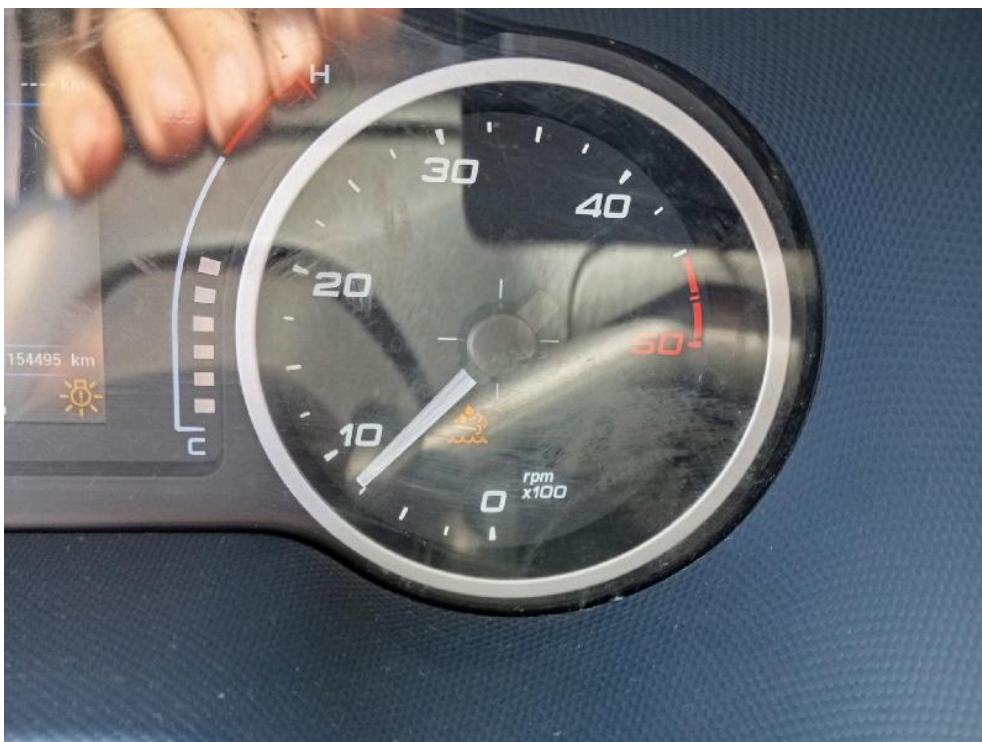
Bild: 16 Rußpartikelfilter voll

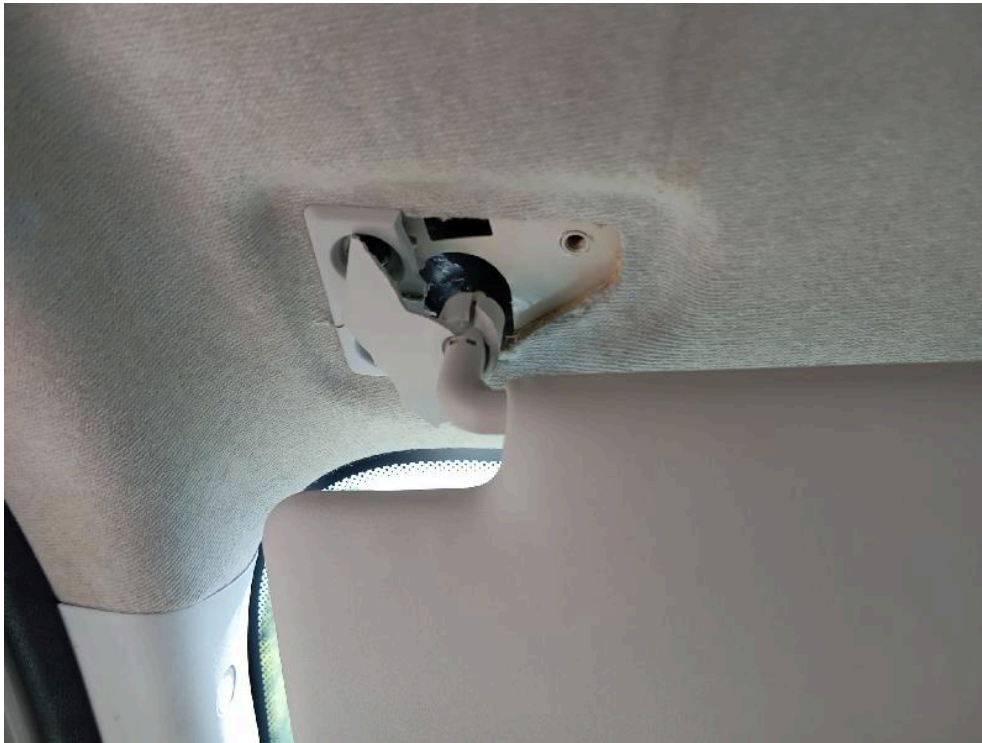
Bild: 17 Sonnenblende links gebrochen

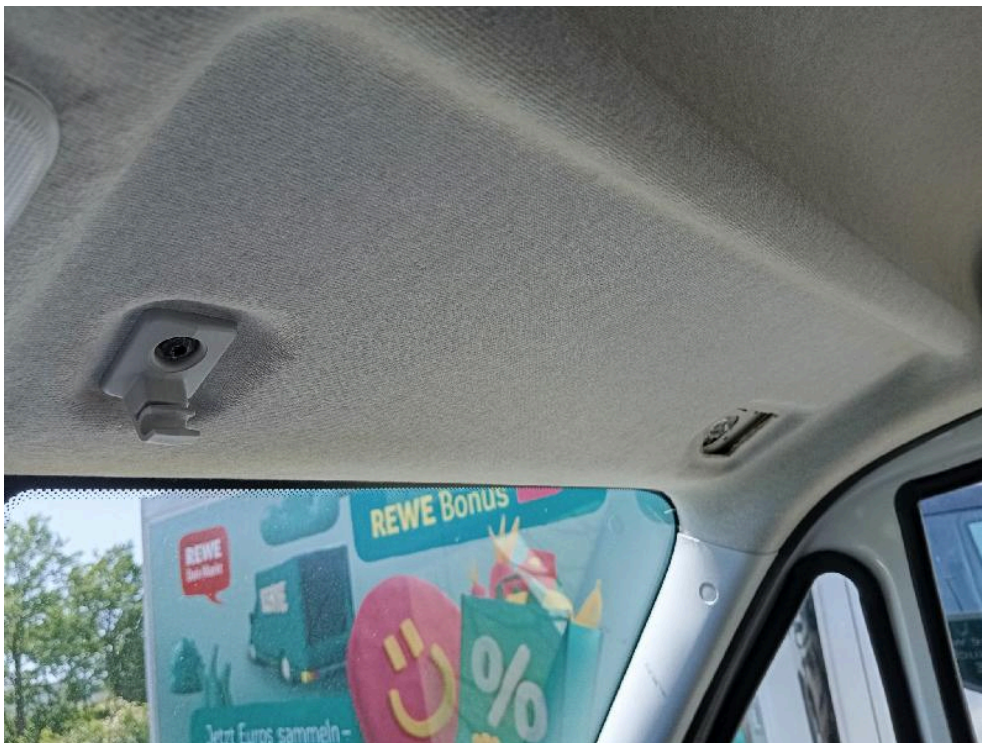
Bild: 18 Sonnenblende rechts abgerissen

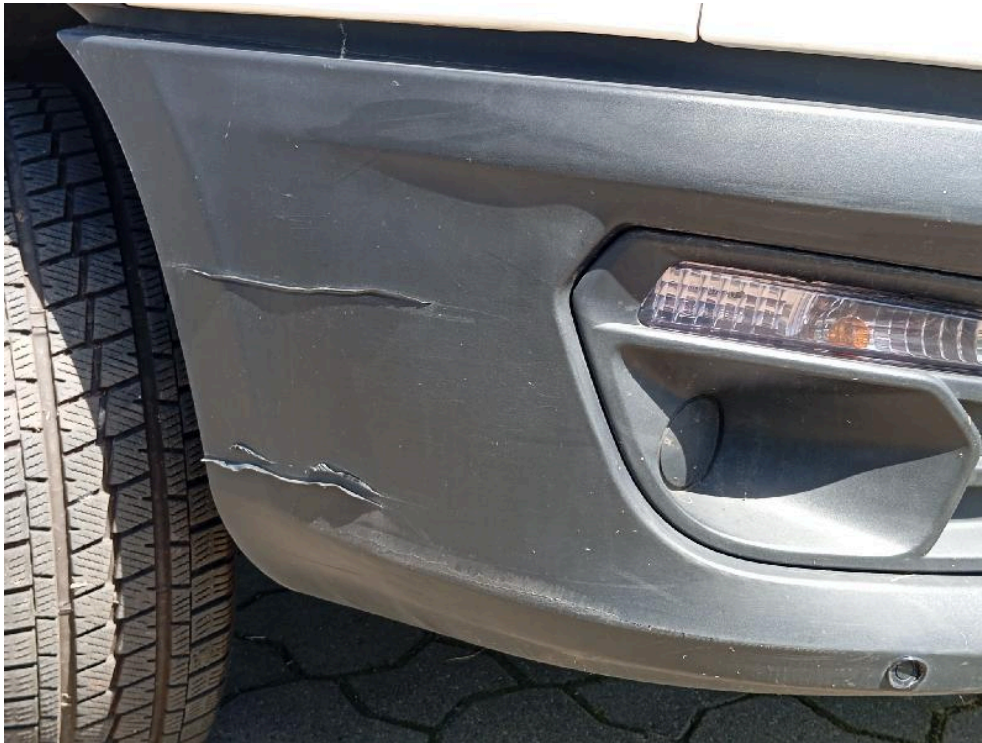
Bild: 19 Frontstoßfänger rechts verkratzt

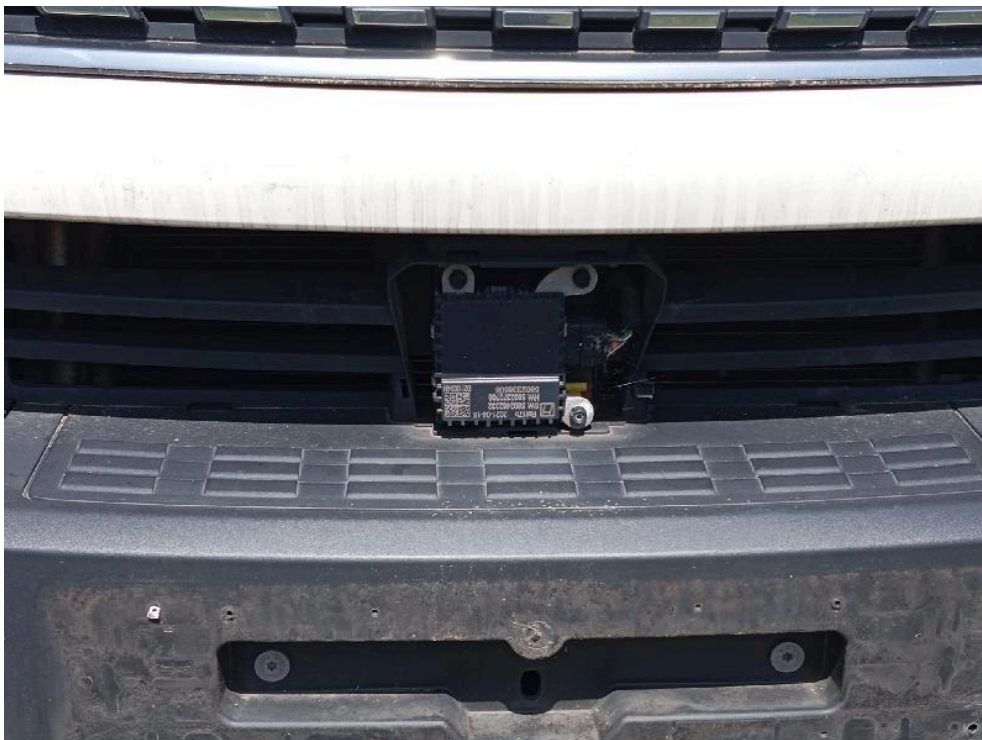
Bild: 20 Radarsensor Abdeckung fehlt

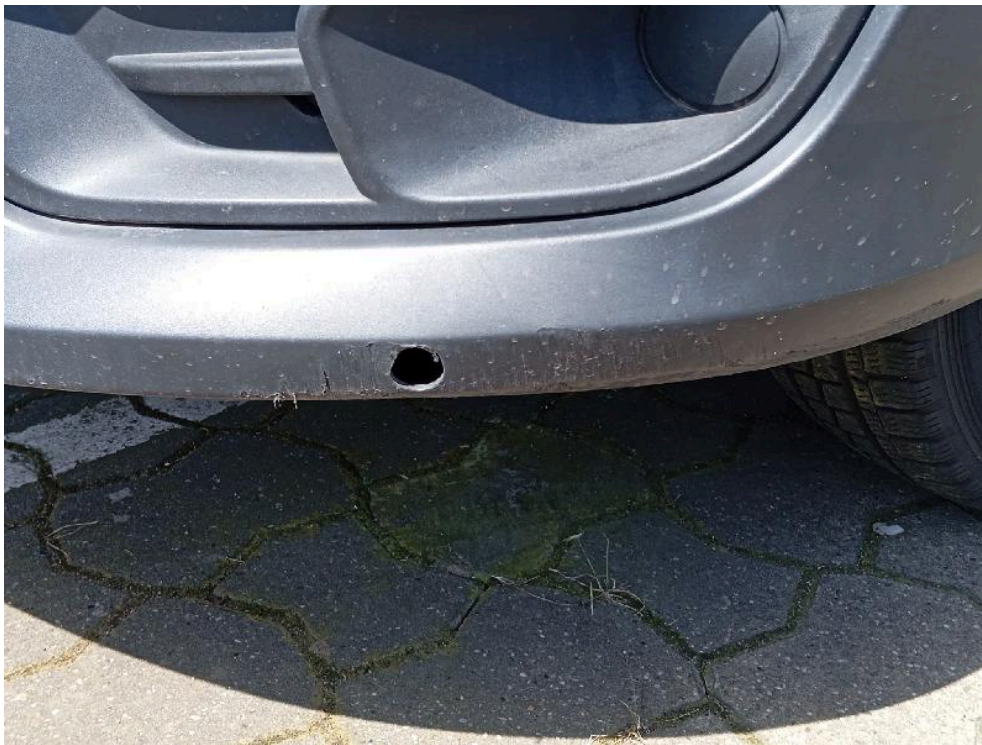
Bild: 21 Frontstoßfänger gebrochen

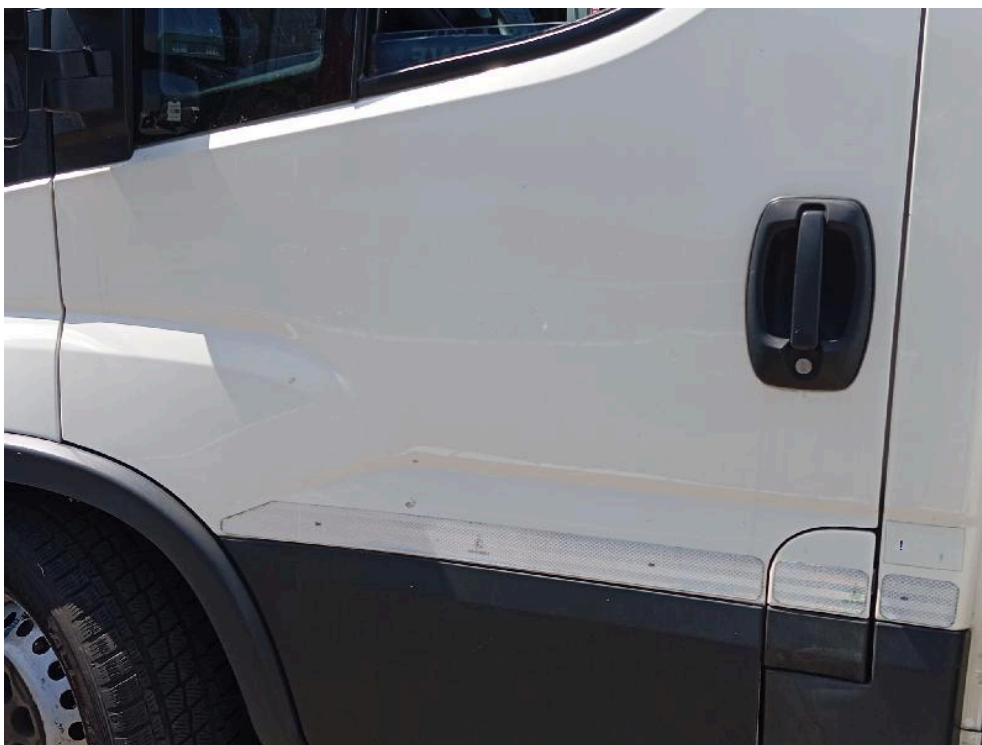
Bild: 22 Tür vorn links verkratzt und eingedellt

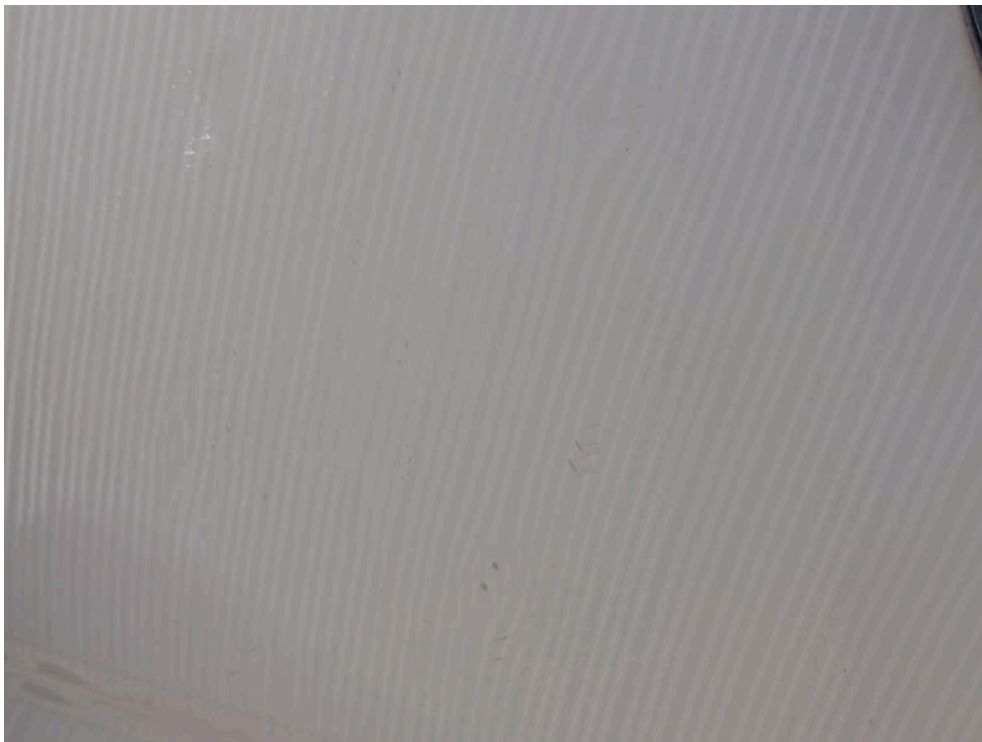
Bild: 23 Tür vorn links verkratzt und eingedellt

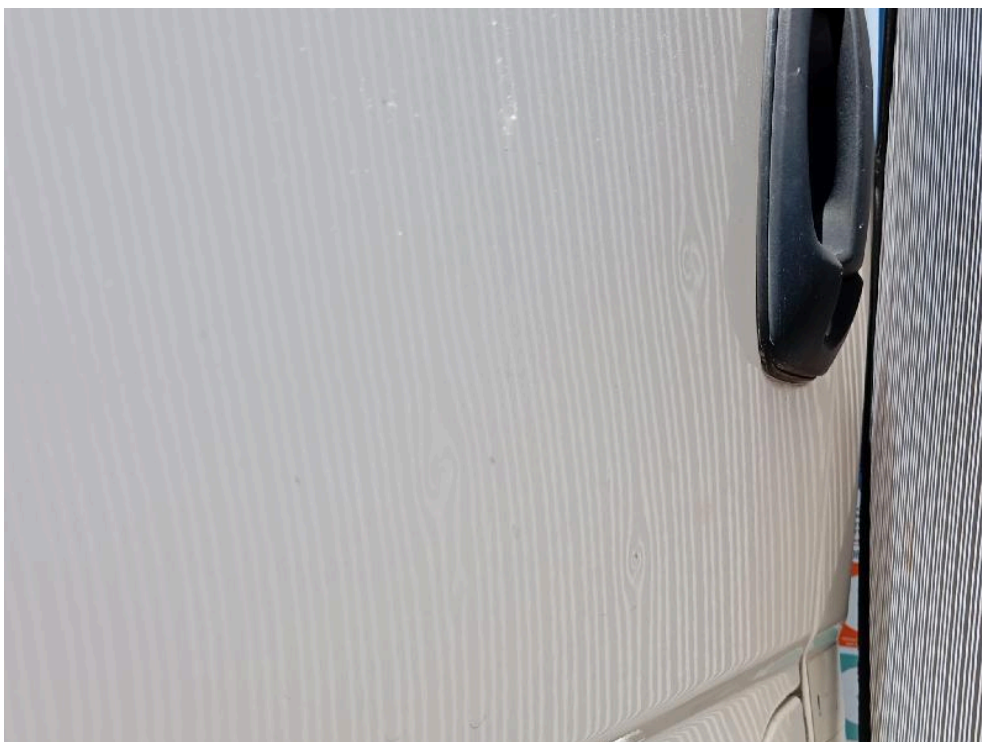
Bild: 24 Tür vorn links verkratzt und eingedellt

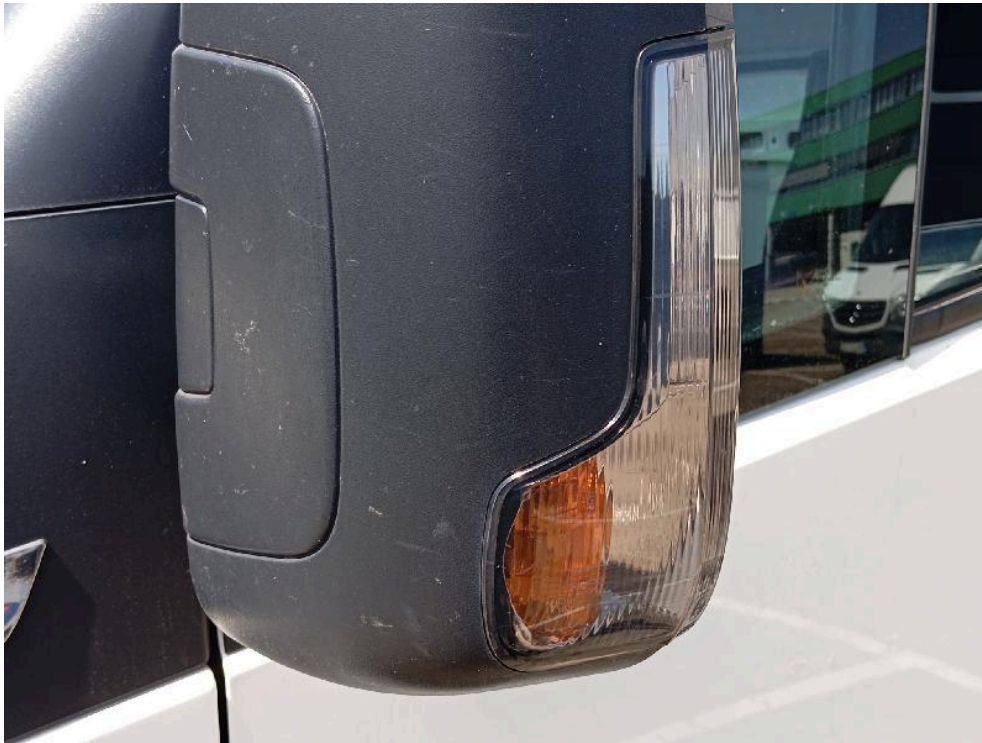
Bild: 25 Außenspiegelkappe links verkratzt/ Blinkerglas gebrochen

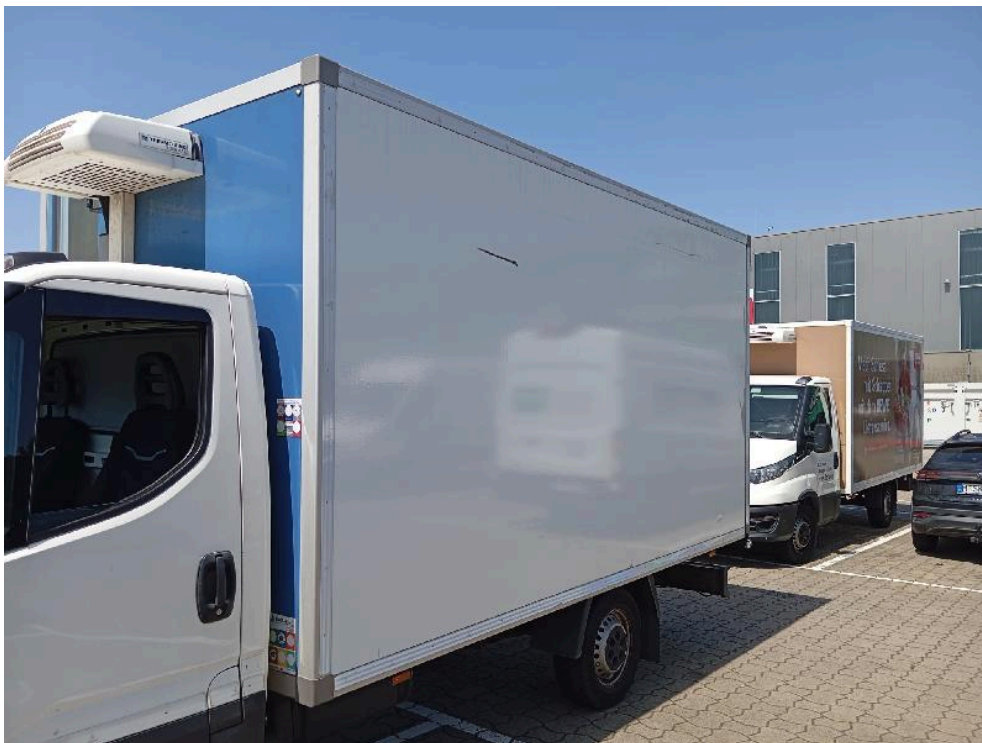
Bild: 26 Seitenwand Kofferaufbau links verkratzt und leicht streifend eingedrückt

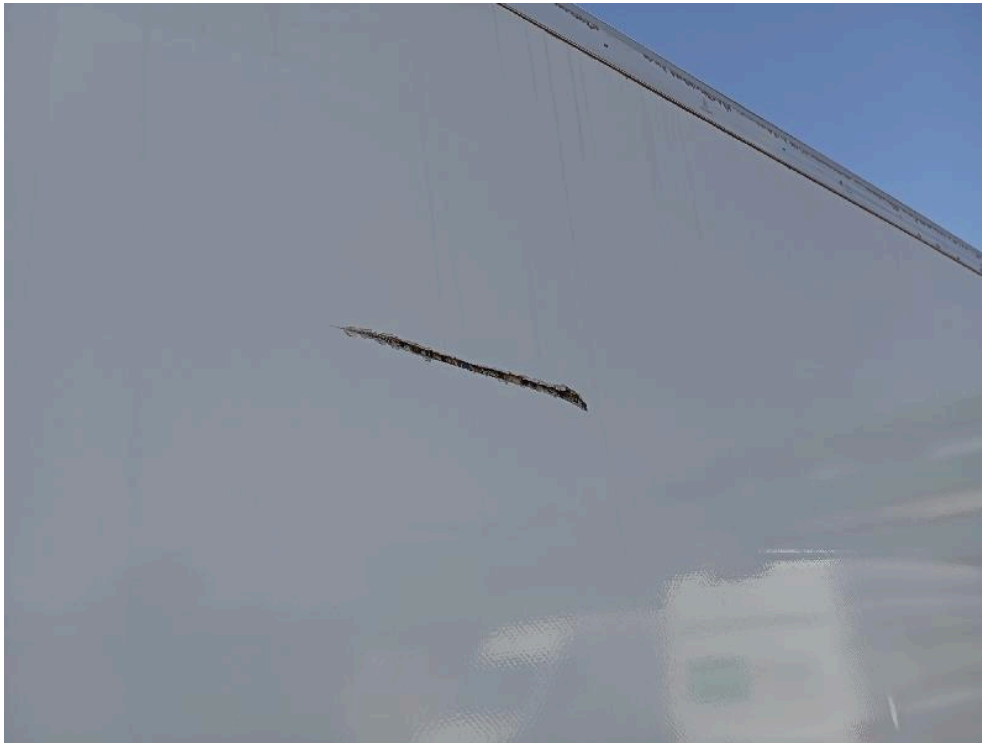
Bild: 27 Seitenwand Kofferaufbau links verkratzt und leicht streifend eingedrückt

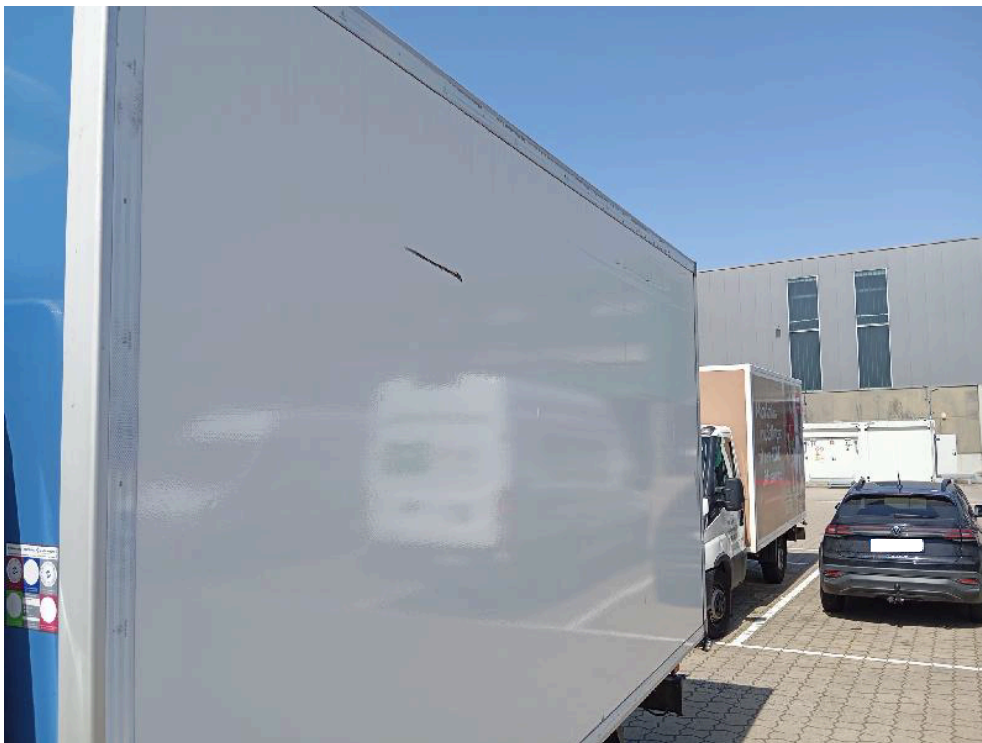
Bild: 28 Seitenwand Kofferaufbau links verkratzt und leicht streifend eingedrückt

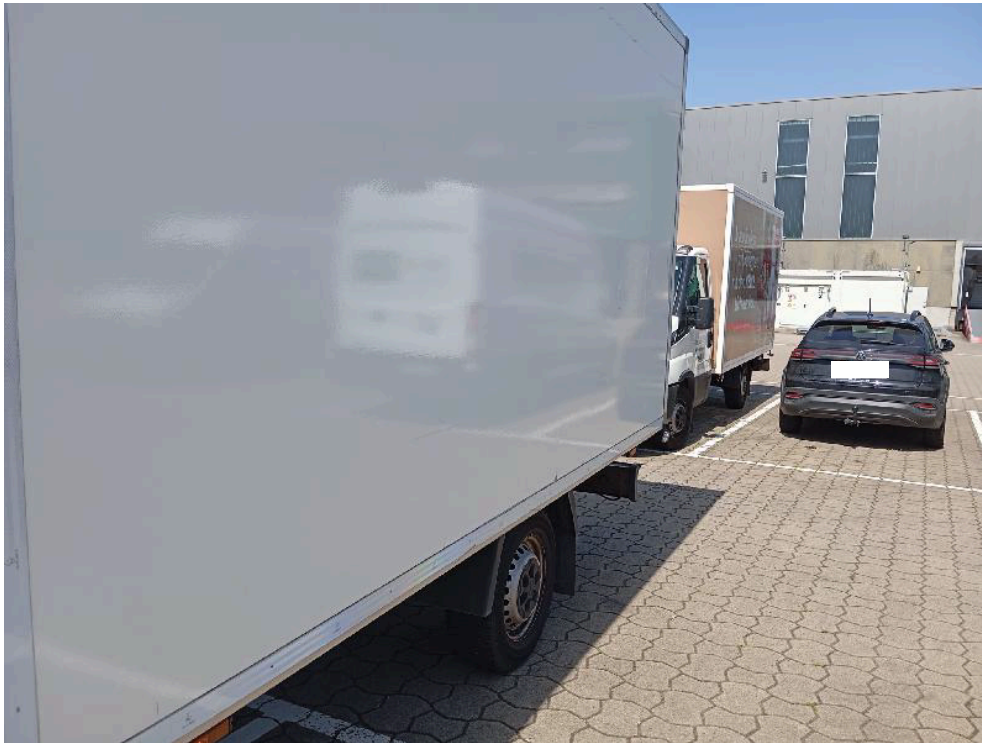
Bild: 29 Seitenwand Kofferaufbau links verkratzt und leicht streifend eingedrückt

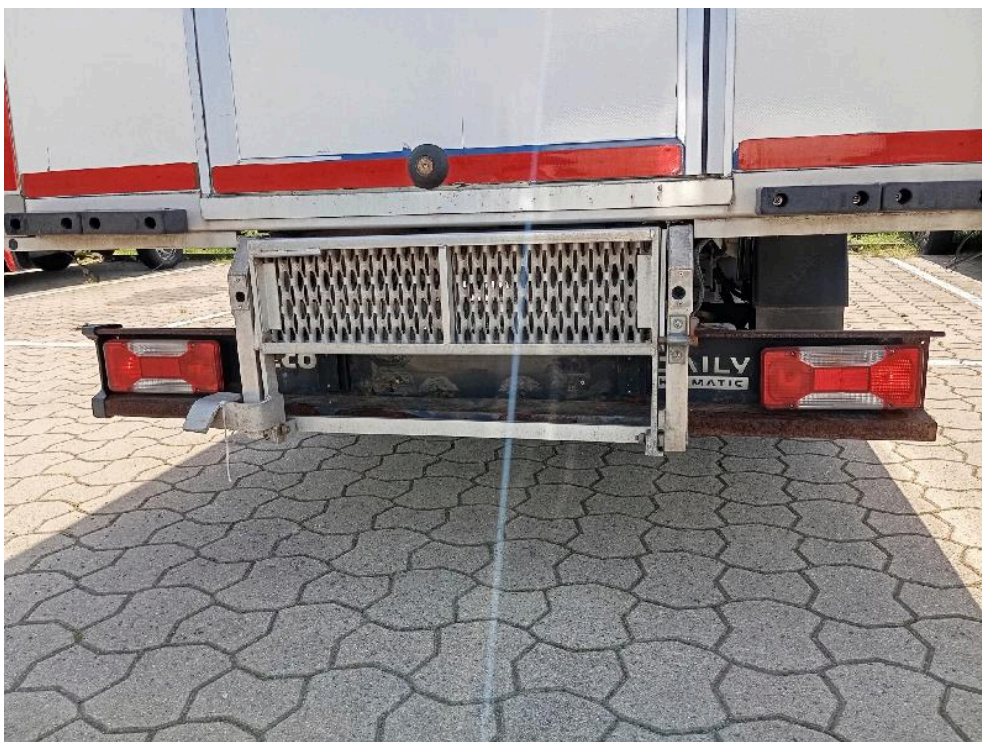
Bild: 30 Heckauftritt verformt/Heckunterfahrschutz Korrosionsbehaftet

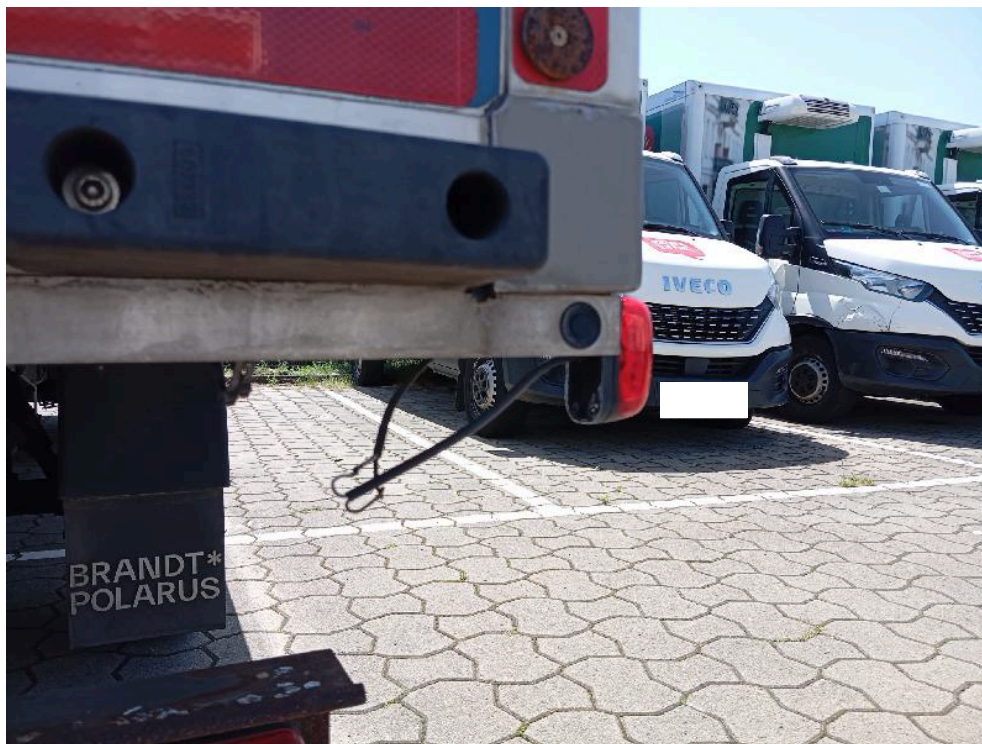
Bild: 31 Elektrik Seitenmarkierungsleuchte lose

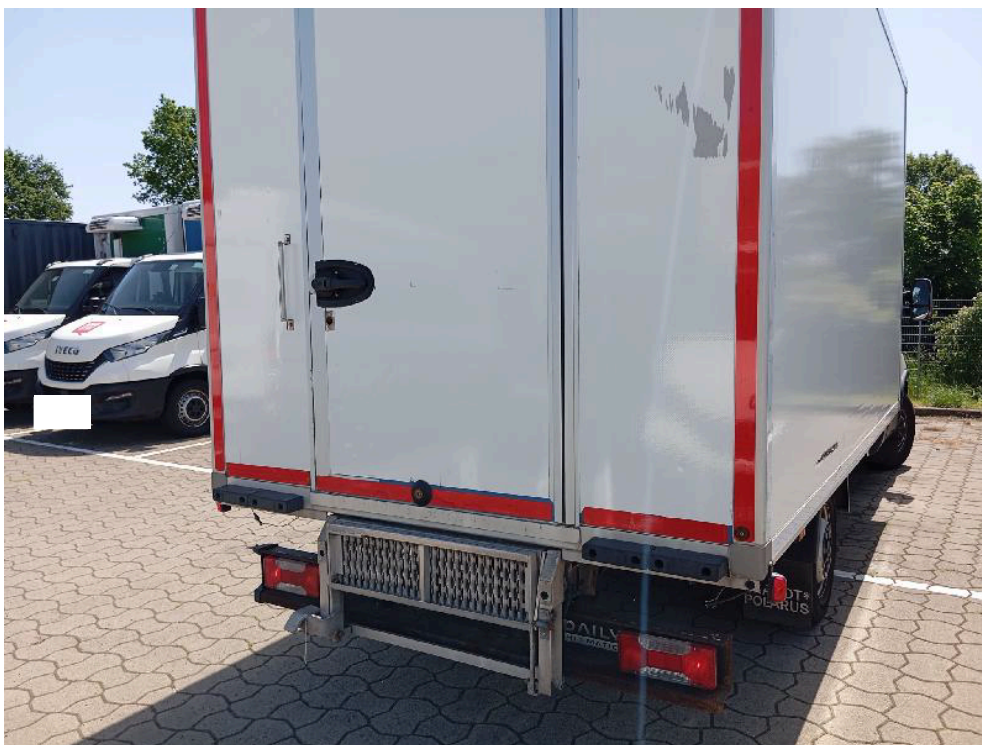
Bild: 32 Heckwand leicht eingedellt

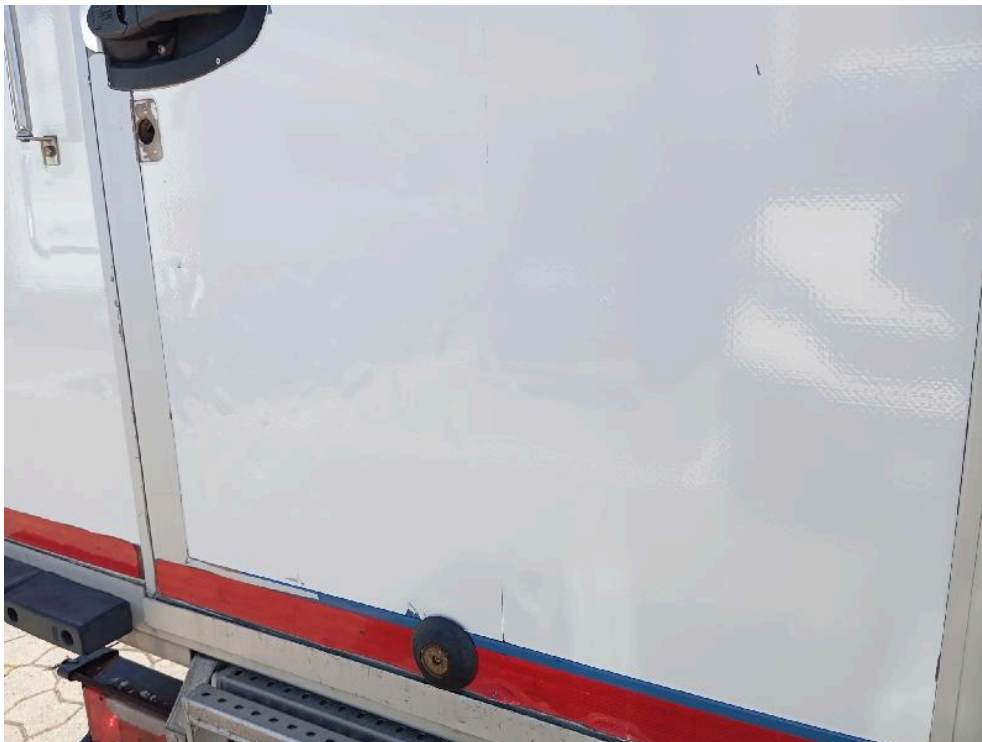
Bild: 33 Heckwand leicht eingedellt

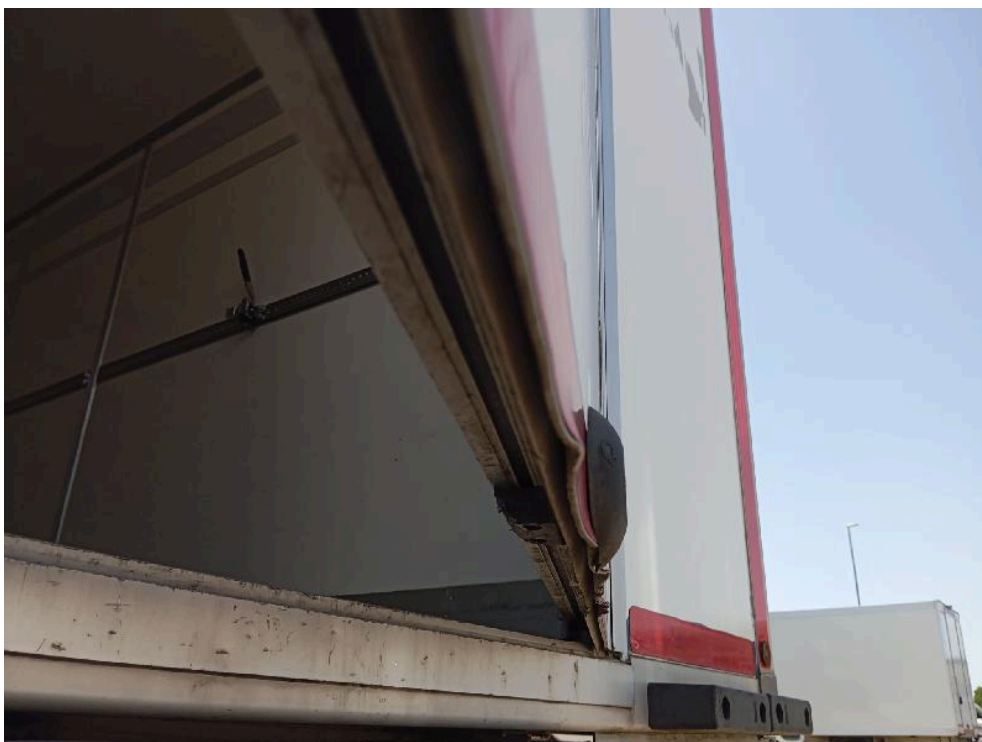
Bild: 34 Hecktür Dichtkante verformt

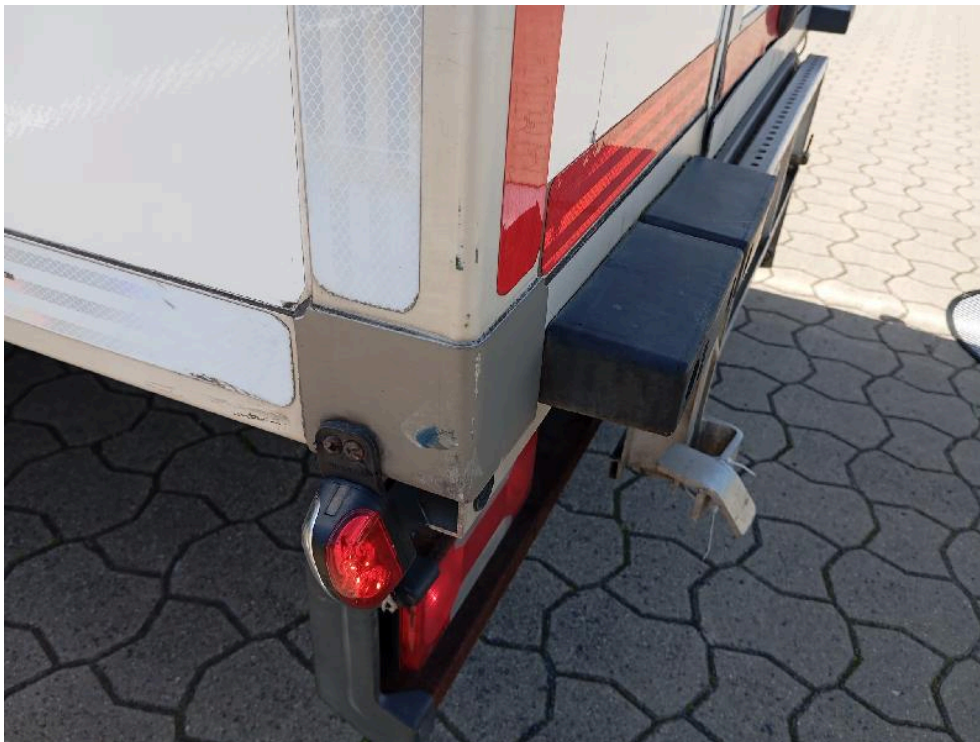
Bild: 35 Ecke Kofferaufbau hinten links verformt und verkratzt

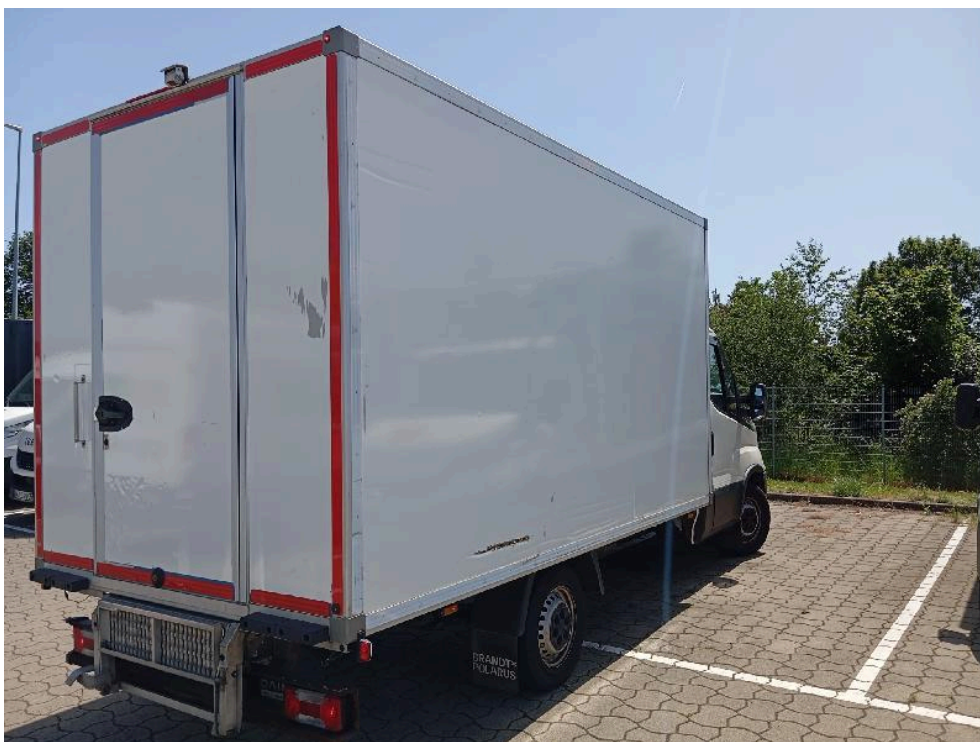
Bild: 36 Kofferseitenwand rechts aufgerissen

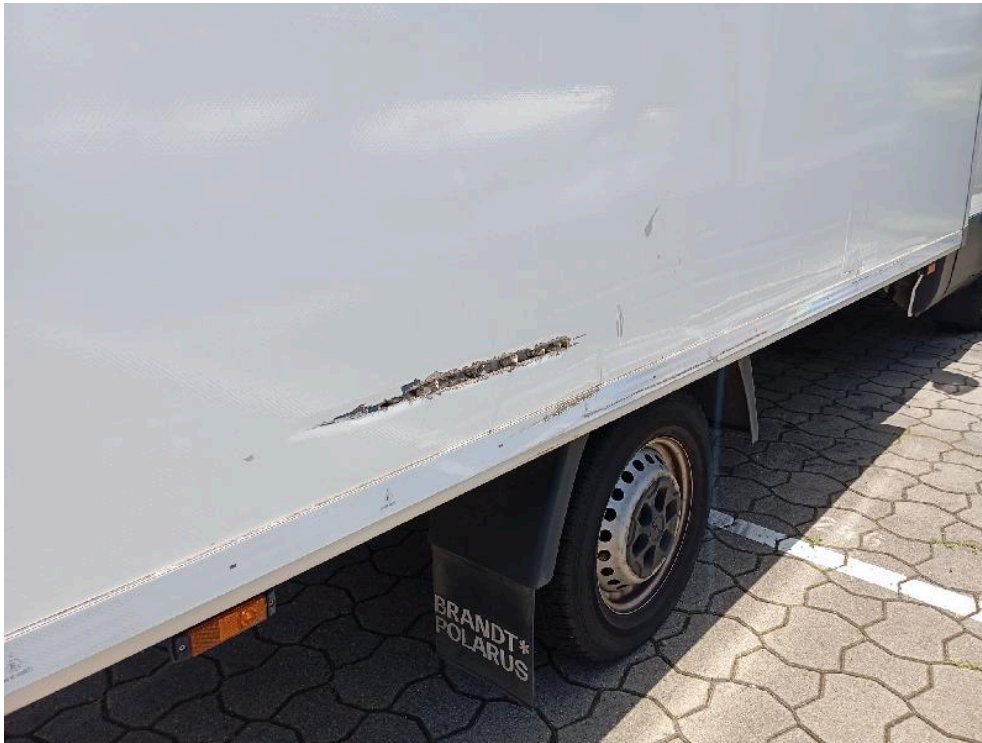
Bild: 37 Kofferseitenwand rechts aufgerissen

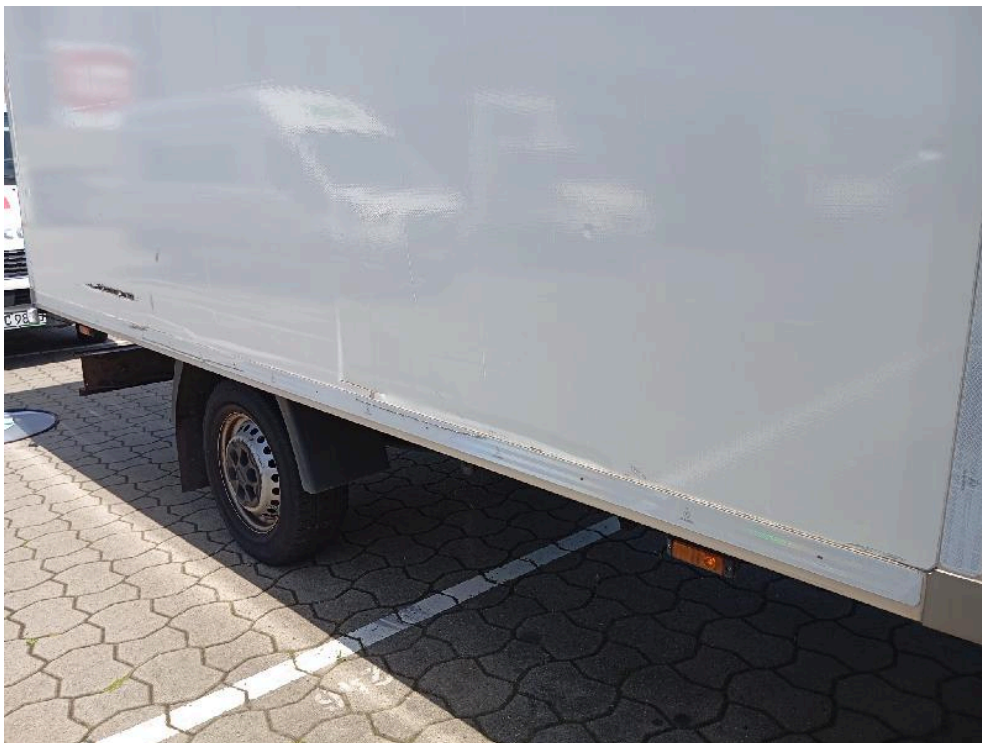
Bild: 38 Kofferseitenwand rechts verschrammt

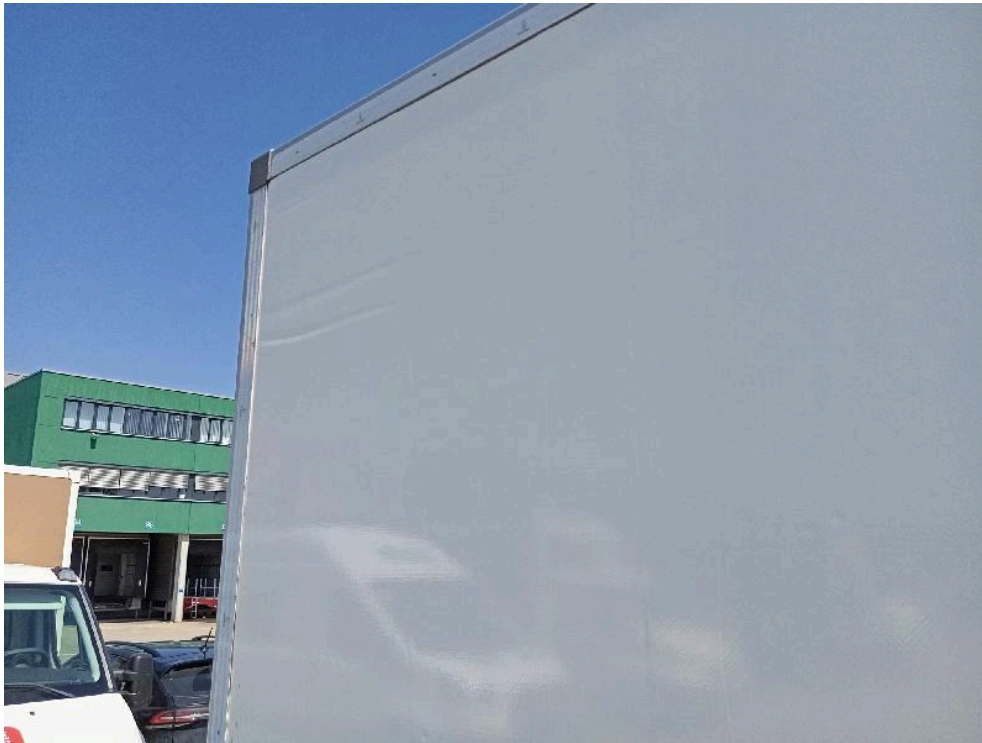
Bild: 39 Kofferseitenwand rechts verschrammt

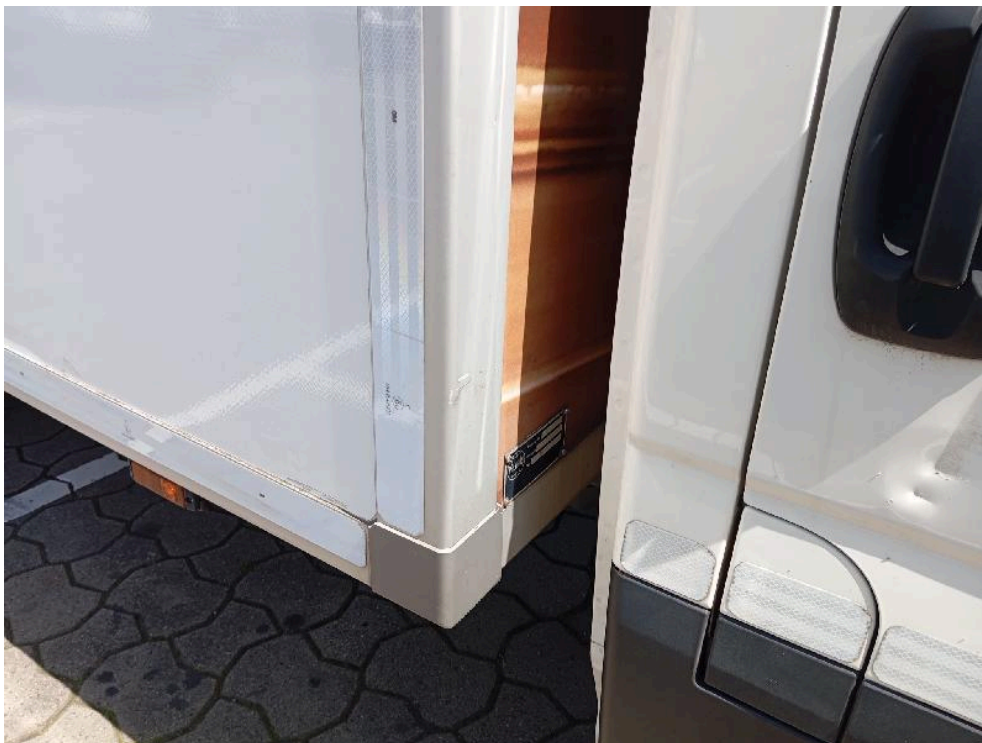
Bild: 40 Kofferseitenwand rechts verschrammt

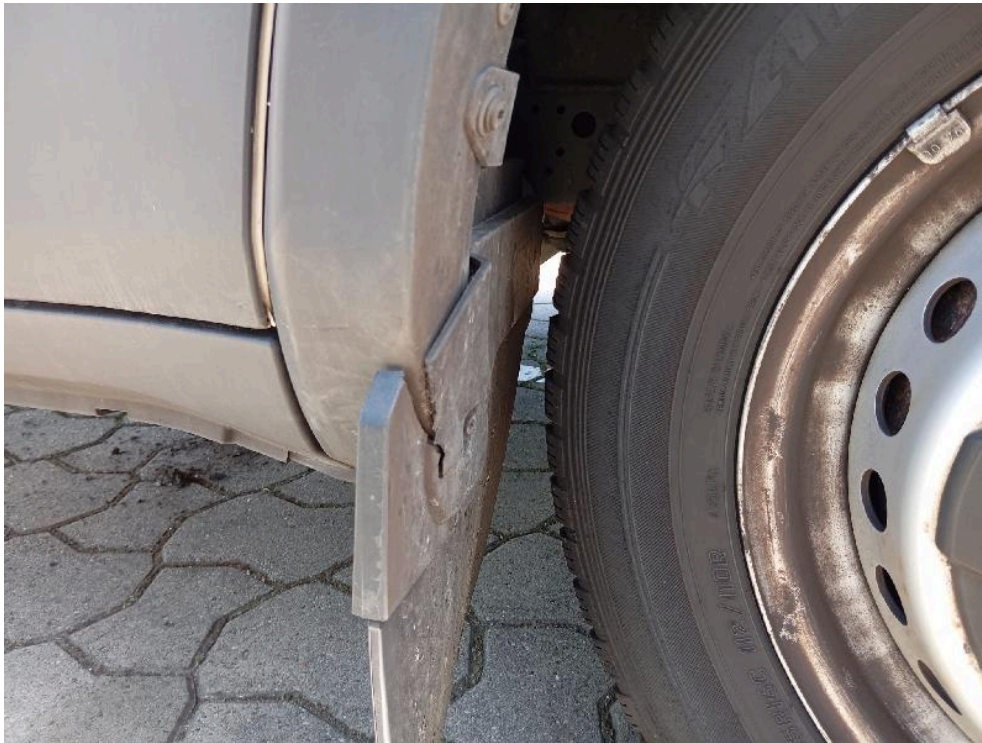
Bild: 41 Schmutzlappen Rad vorn rechts abgerissen

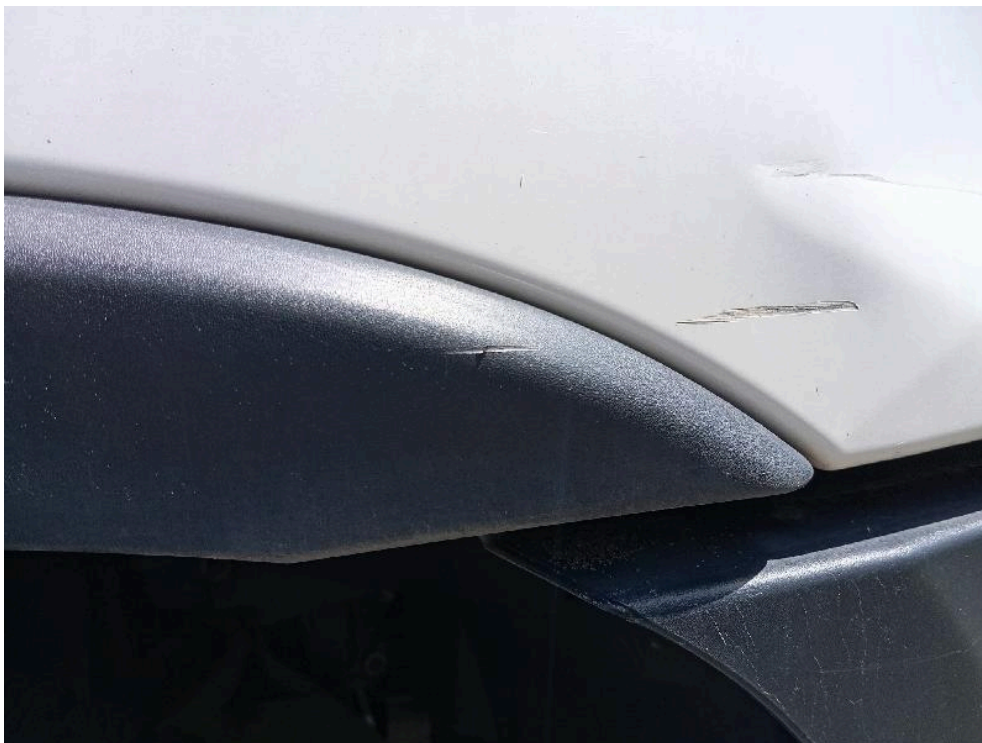
Bild: 42 Radlaufblenden vorn rechts verkratzt/ Kotflügel eingedrückt

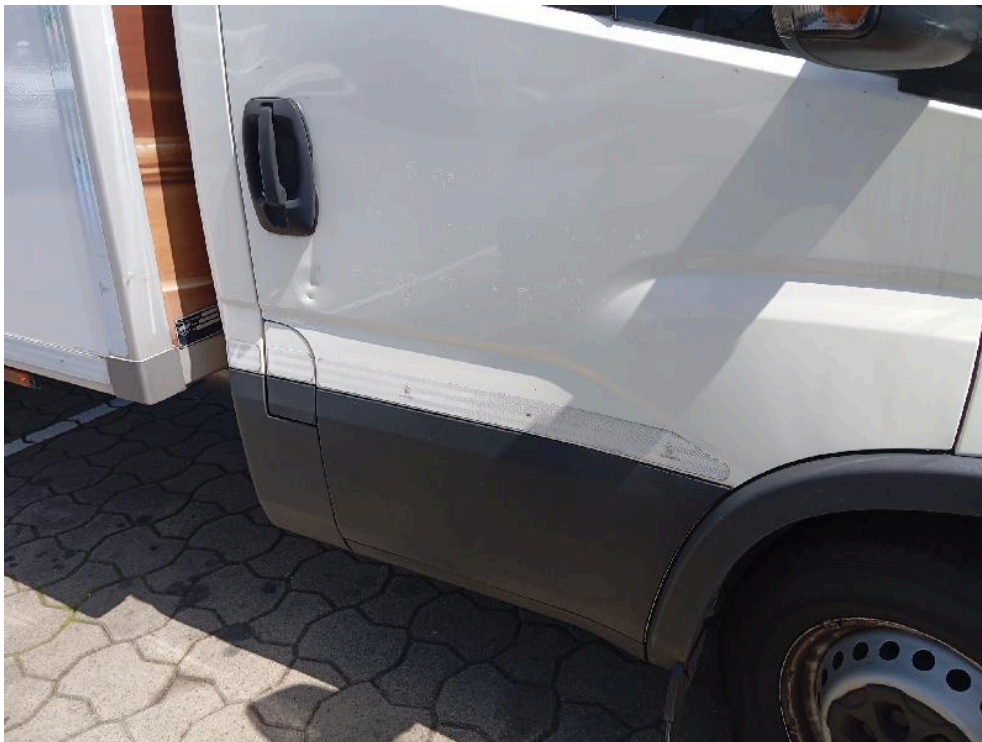
Bild: 43 Tür vorn rechts eingedellt

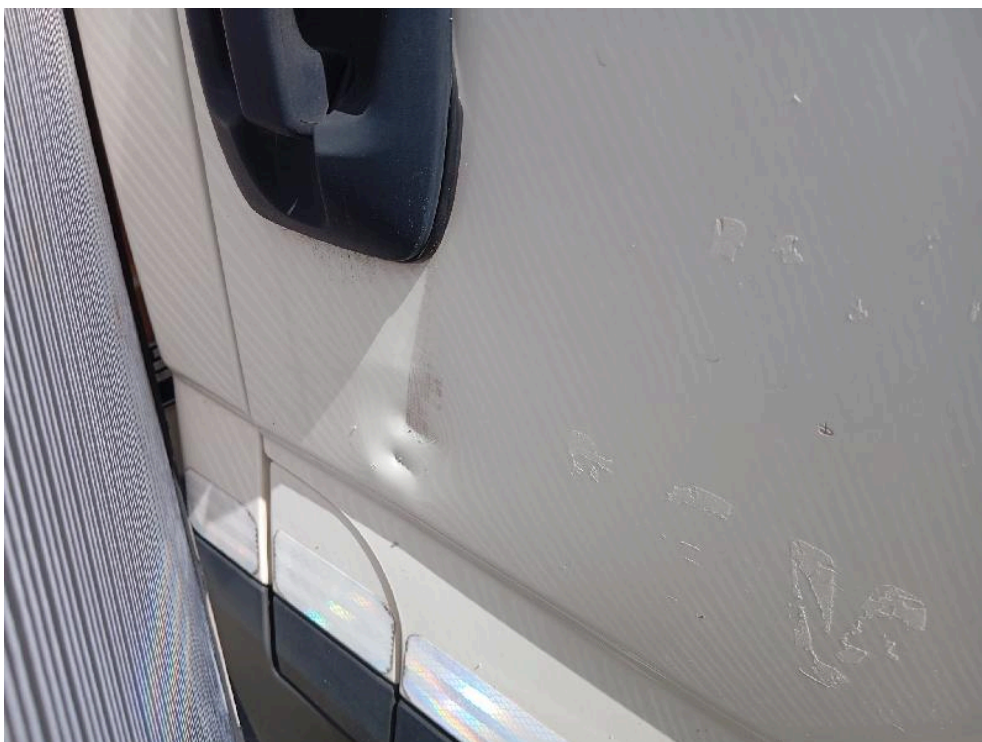
Bild: 44 Tür vorn rechts eingedellt
