| Fahrzeugart | Transporter |
| Fabrikat | Iveco |
| Typ / Untertyp | Daily Fahrgestell (2019->) / Einzelkabine 35 S ... Radstand 3750 |

Der Auftrag zur Erstellung eines Gutachtens zur Ermittlung der Schadenhöhe und zur Sicherung der Beweise wurde am 22.05.2026 12:59 erteilt. Erstellt wird ein Zustandsbericht / Minderwertgutachten-Gutachten.

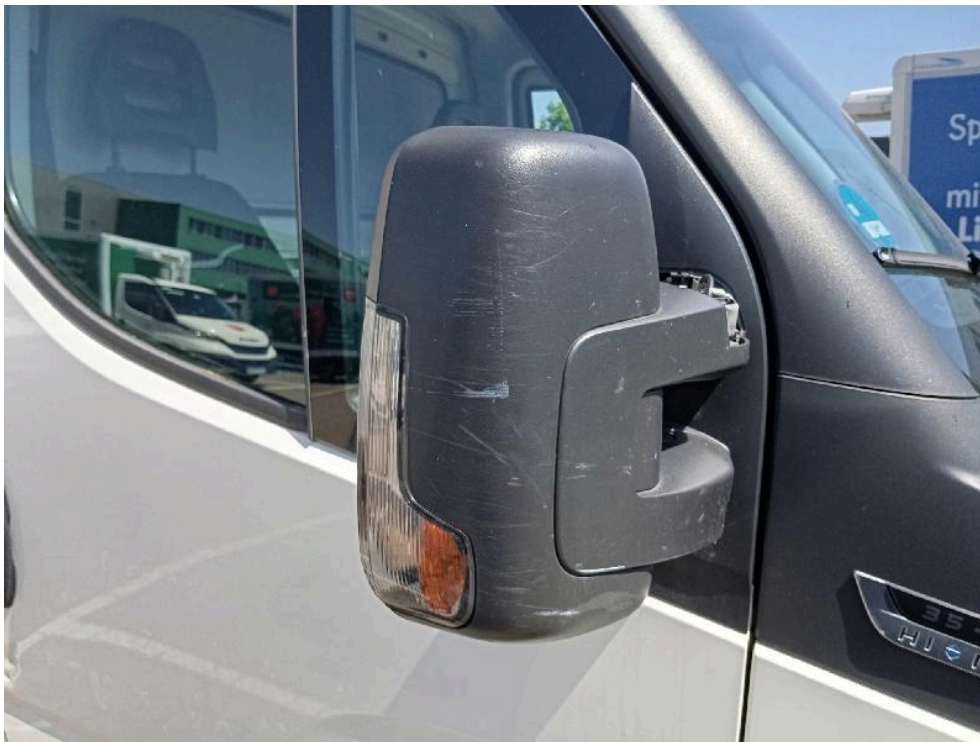
Bild: 45 Außenspiegelkappe rechts verkratzt/ Blinkerglas gebrochen

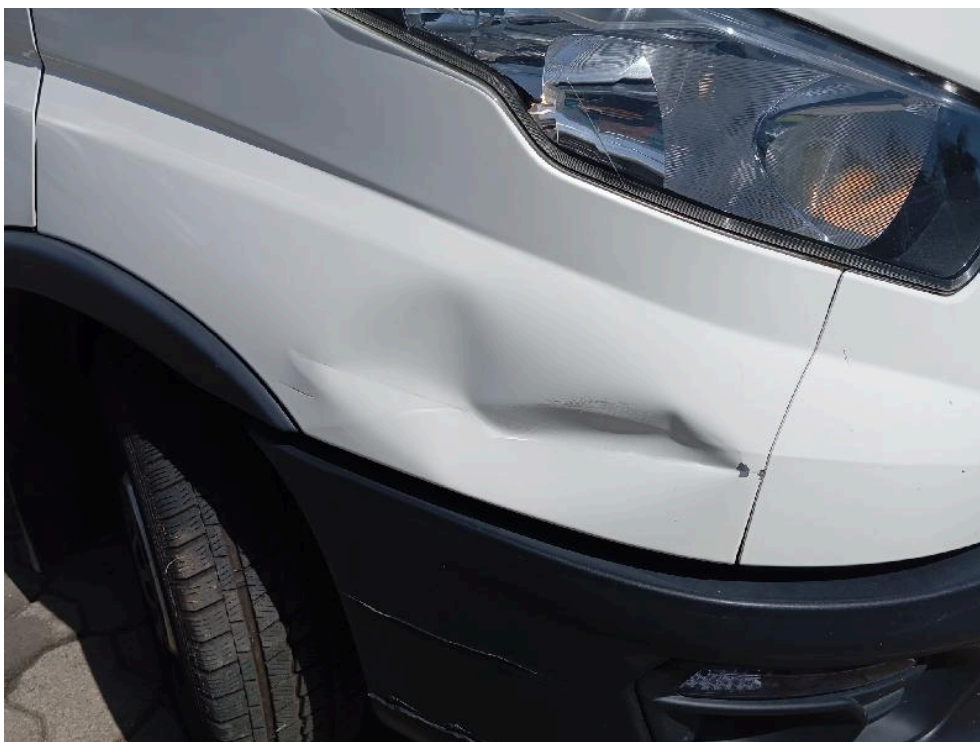
Bild: 46 Kotflügel rechts deformiert

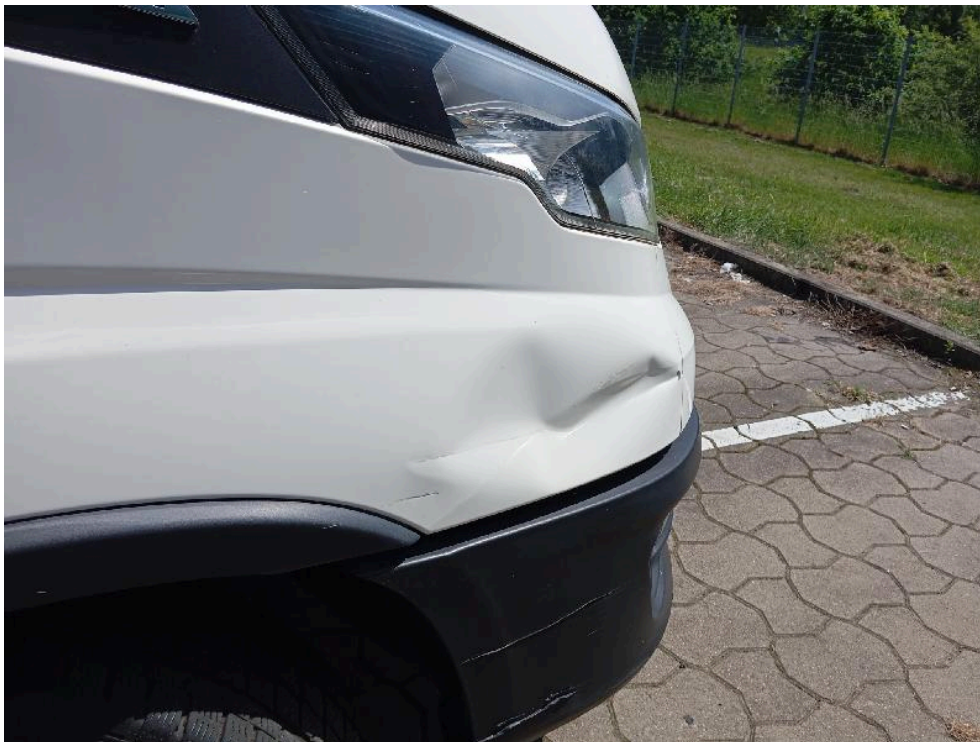
Bild: 47 Kotflügel rechts deformiert

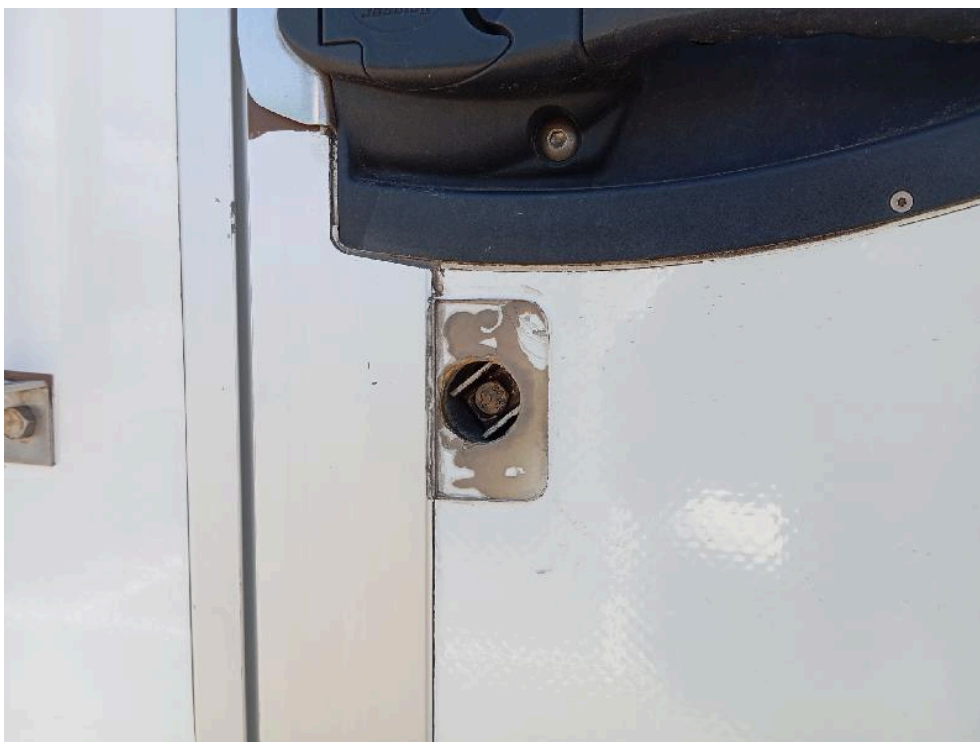
Bild: 48 Verschluss Hecktür defekt
