# Zustandsbericht

Protokollnummer: 46178887  
Auftrags-Nr / Referenz: MW3025180  
Besichtigungsdatum: 26.06.2026

| Hersteller / Modell | ORA Funky Cat 400 Pro | | |

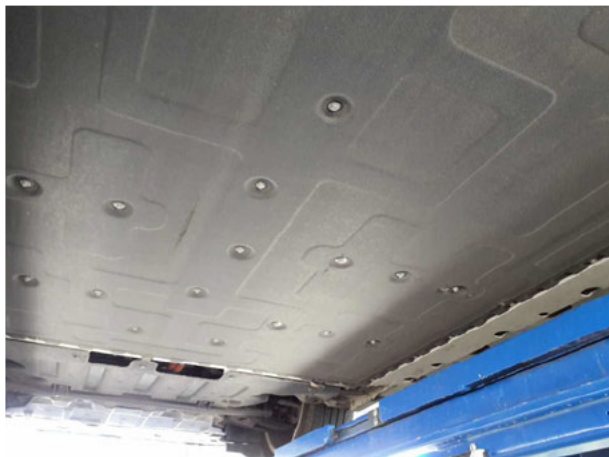
| Nr. | Bauteilgruppe | Beschreibung |
|---|---|---|
| 1 | elektrisches System | Batterieabdeckung (Kratzer an HV-Batterieabdeckung) - Kratzer - Diagnose durchführen |

**Beschädigung #1:** elektrisches System: Batterieabdeckung (Kratzer ... HV-Batterieabdeckung) - Kratzer - Diagnose durchführen

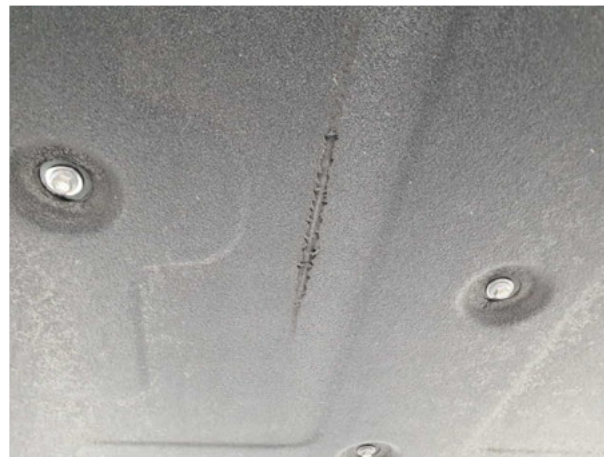
**Beschädigung #1:** elektrisches System: Batterieabdeckung (Kratzer an HV-Batterieabdeckung) - Kratzer - Diagnose

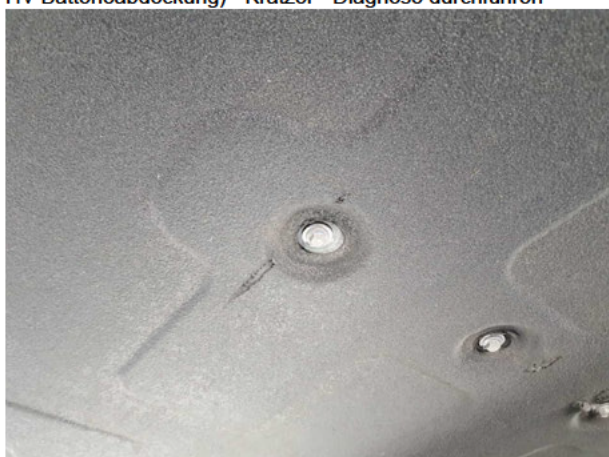
**Beschädigung #1:** elektrisches System: Batterieabdeckung (Kratzer ... HV-Batterieabdeckung) - Kratzer - Diagnose durchführen

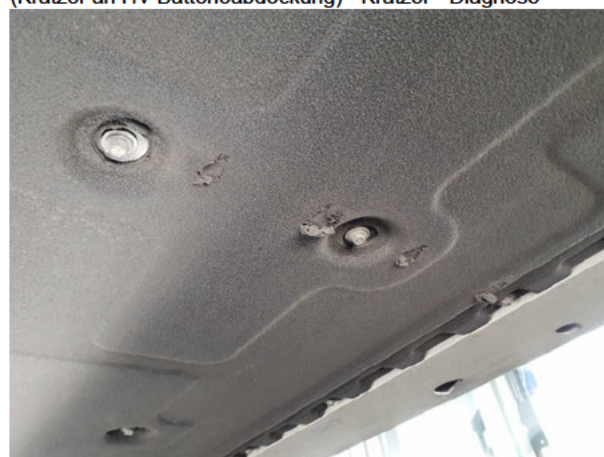
**Beschädigung #1:** elektrisches System: Batterieabdeckung (Kratzer an HV-Batterieabdeckung) - Kratzer - Diagnose

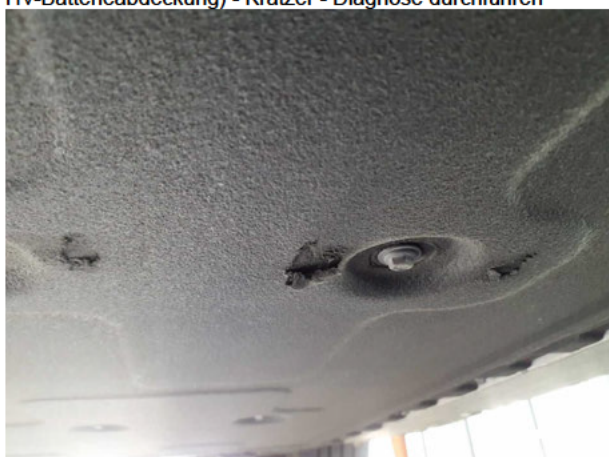
**Beschädigung #1:** elektrisches System: Batterieabdeckung (Kratzer ... HV-Batterieabdeckung) - Kratzer - Diagnose durchführen

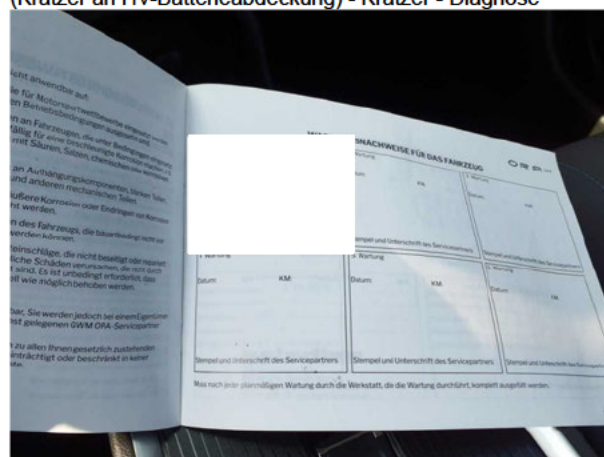
| Nr. | Bauteilgruppe | Beschreibung |
|---|---|---|
| 2 | Unterlagen | Serviceheft (Wartung überzogen - 30000km/24Monate) - entspricht nicht den Herstellervorgaben - Wertminderung |

**Beschädigung #2:** Unterlagen: Serviceheft (Wartung überzogen - 30000km/24Monate) - entspricht nicht den Herstellervorgaben -
