## Zustandsbericht

<b>Kunde :</b>	<b>Allane SE HCBE</b>	<b>Amtl. Kennzeichen :</b>	<b>CUX-K 261E</b>
<b>Berichtsnummer :</b>	<b>000000922195-DE926</b>		
<b>Referenznummer:</b>	<b>31180494</b>

#### Hyundai Kona (OS)(2017->) Prime Elektro 2WD

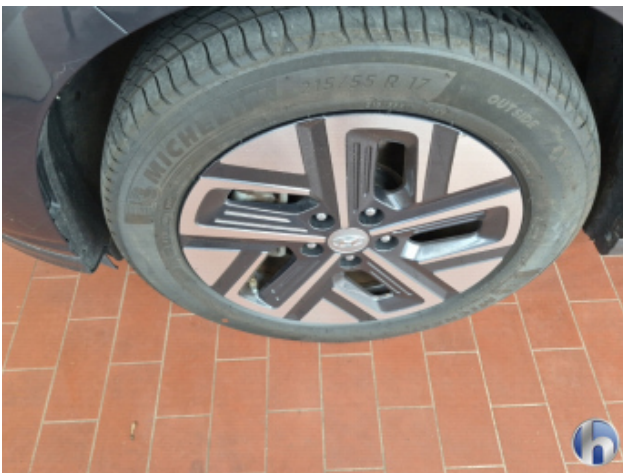
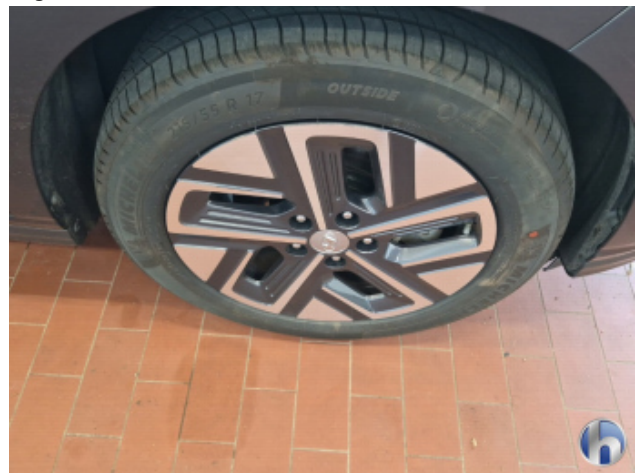
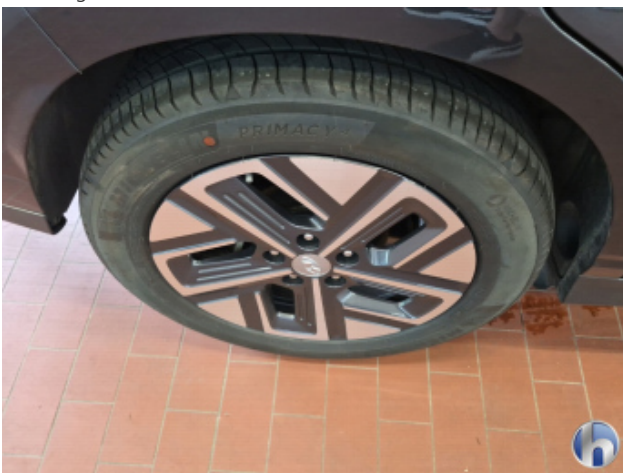
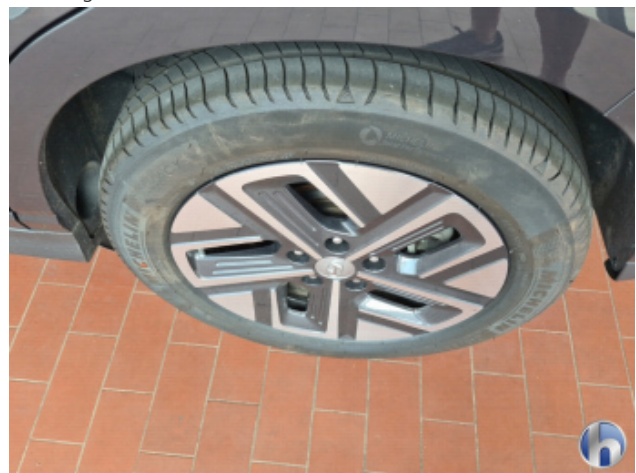
Reifenart / Felgentyp:	Sommerreifen	Aluminium original
1. Achse - links / Zust.	<b>Michelin</b>	<b>215/55/R17/94V 4 mm</b>
1. Achse - rechts / Zust.	<b>Michelin</b>	<b>215/55/R17/94V 4 mm</b>
2. Achse - links / Zust.	<b>Michelin</b>	<b>215/55/R17/94V 4 mm</b>
2. Achse - rechts / Zust.	<b>Michelin</b>	<b>215/55/R17/94V 4 mm</b>
Verkehrssicherheit:	<b>Verkehrssicher</b>

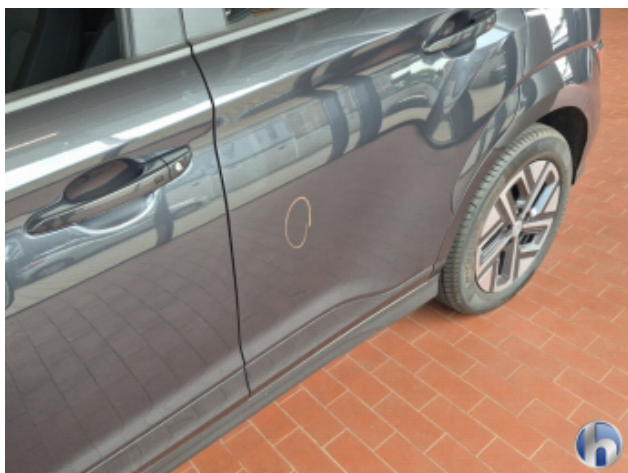
1. Tür Hinten - Links  
1 Delle - Sanft Instandsetzen

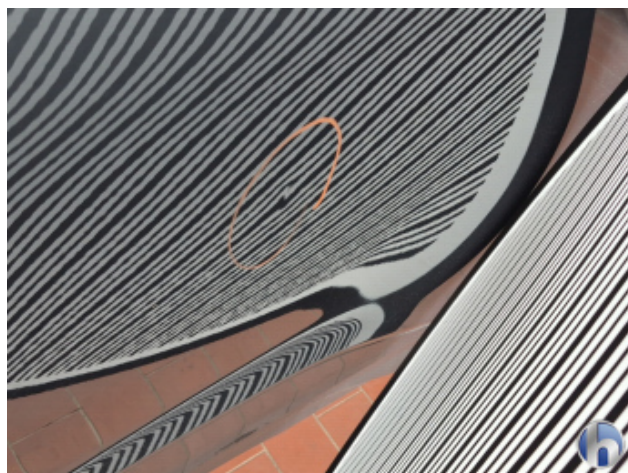
1. Tür Hinten - Links  
1 Delle - Sanft Instandsetzen

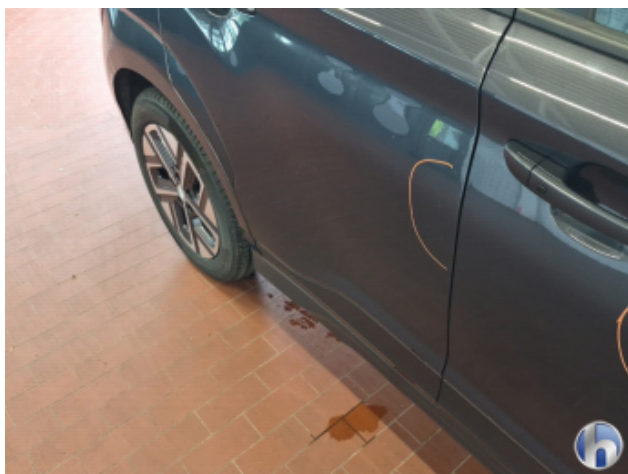
2. Tür Hinten - Rechts  
1 Delle - Sanft Instandsetzen

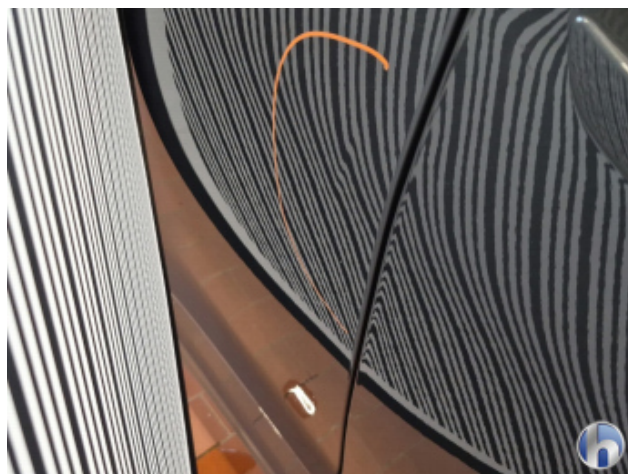
2. Tür Hinten - Rechts  
1 Delle - Sanft Instandsetzen

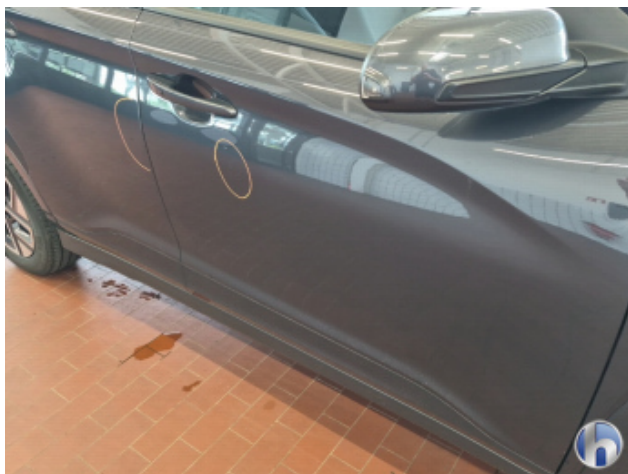
3. Tür Vorne - Rechts  
1 Delle - Sanft Instandsetzen

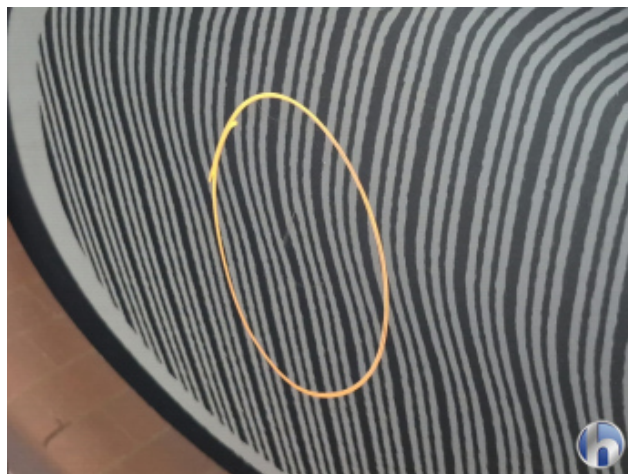
3. Tür Vorne - Rechts  
1 Delle - Sanft Instandsetzen

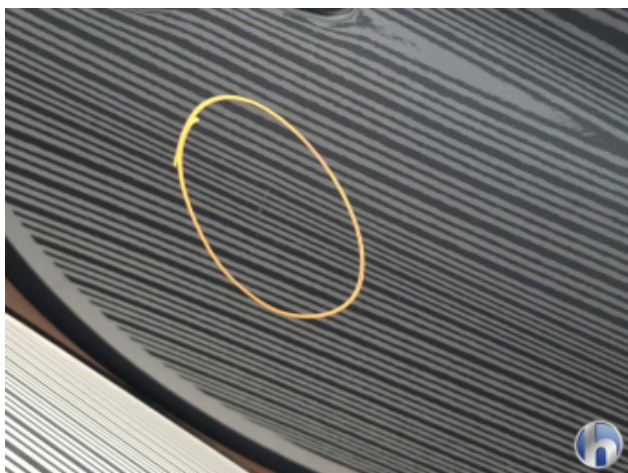
3. Tür Vorne - Rechts  
**1 Delle - Sanft Instandsetzen**

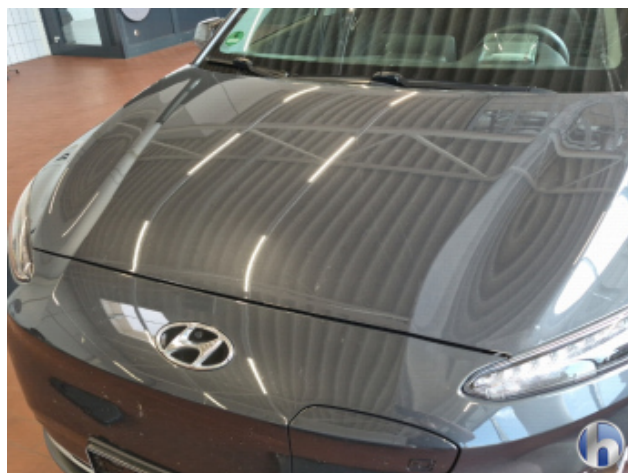
4. Motorhaube  
**1 Delle - Sanft Instandsetzen**

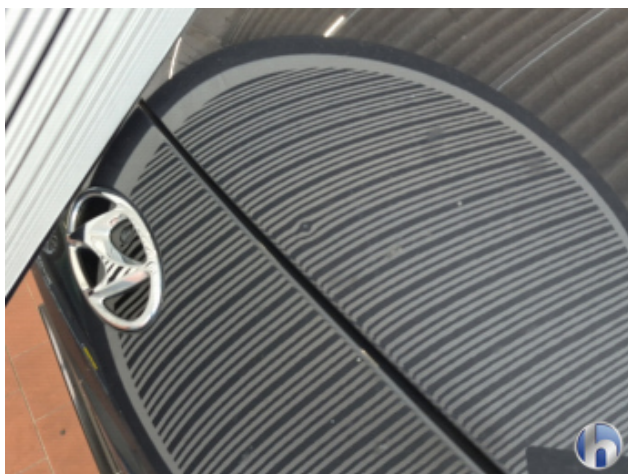
4. Motorhaube  
**1 Delle - Sanft Instandsetzen**
