**Fahrzeug:** **POLESTAR 2 Standard Range Single Motor Schräghecklimousine 5-türig 0 ccm 231 PS / 170 KW Elektrisch Automatik**

## Zustandsbericht

Inspection date: 27 Jul 2026  
**Protocol number: 46743710**  
Delivery date: 27 Jul 2026

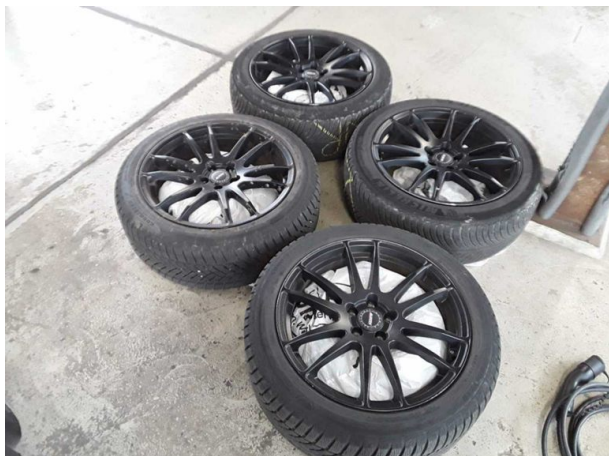
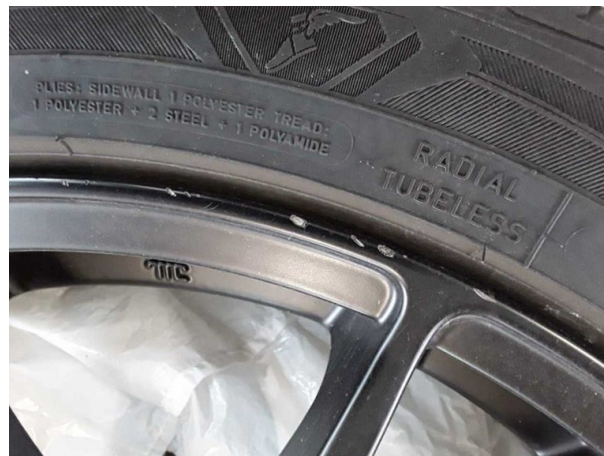
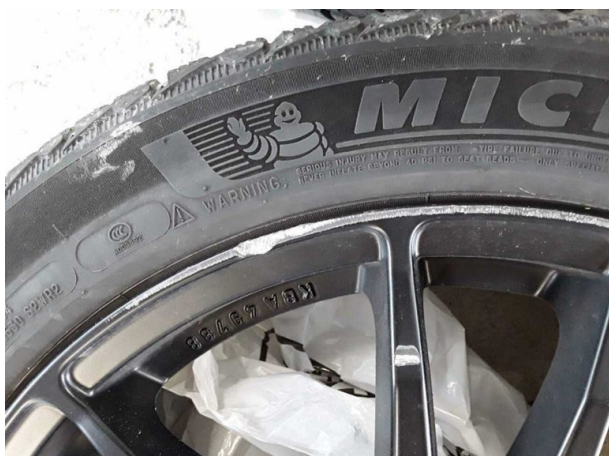
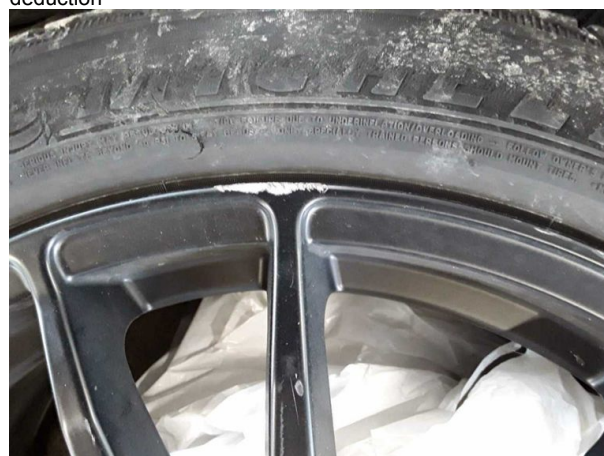
| No. | Component group | Description |
|---|---|---|
| 1 | 2nd wheel set | 3 alloy rims - Scratched - No deduction |

**Damage #1:** 2nd wheel set: 3 alloy rims - Scratched - No deduction

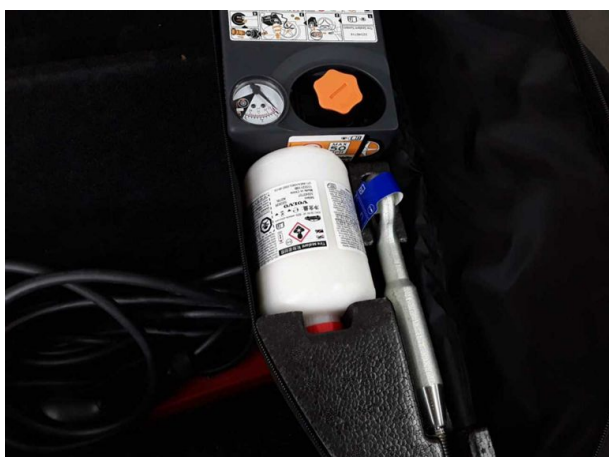
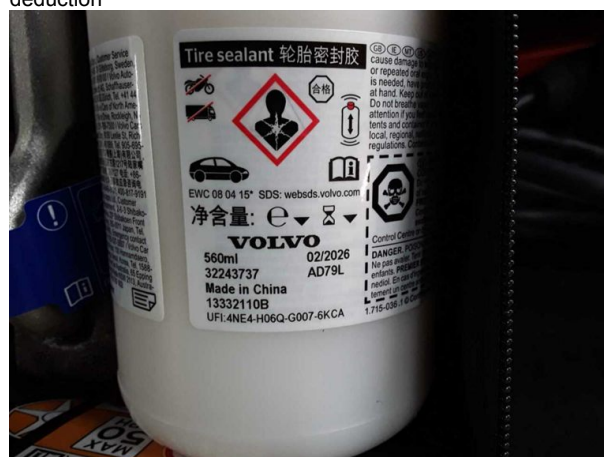
| No. | Component group | Description |
|---|---|---|
| 2 | Equipment | Tirefit filler - Expired - Replace |

**Damage #2:** Equipment: Tirefit filler - Expired - Replace

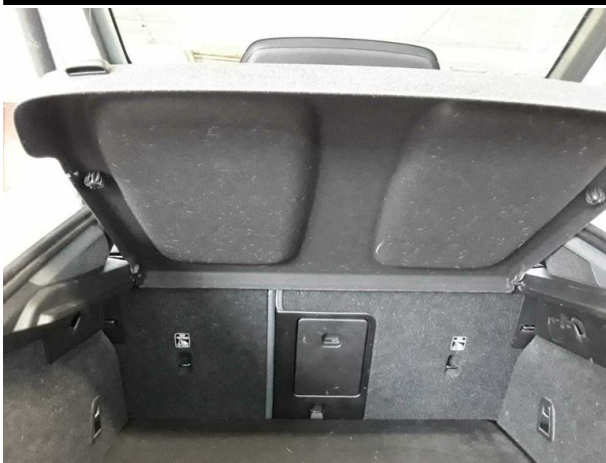
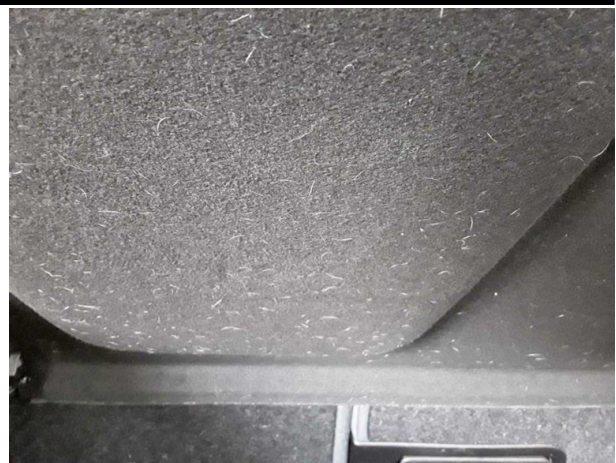
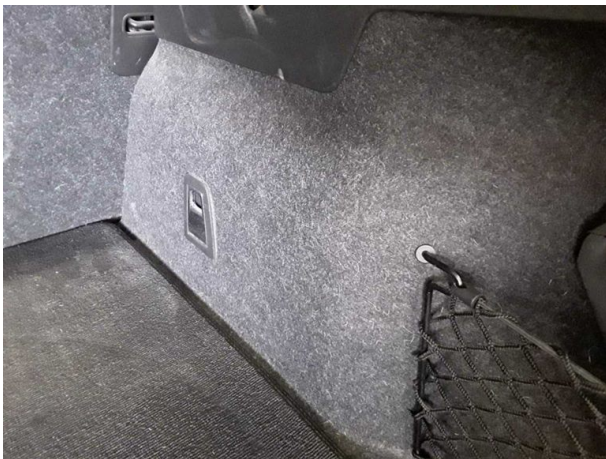
| No. | Component group | Description |
|---|---|---|
| 3 | Interior | Interior (Tierhaare) - Soiled - Clean |

**Damage #3:** Interior: Interior (Tierhaare) - Soiled - Clean

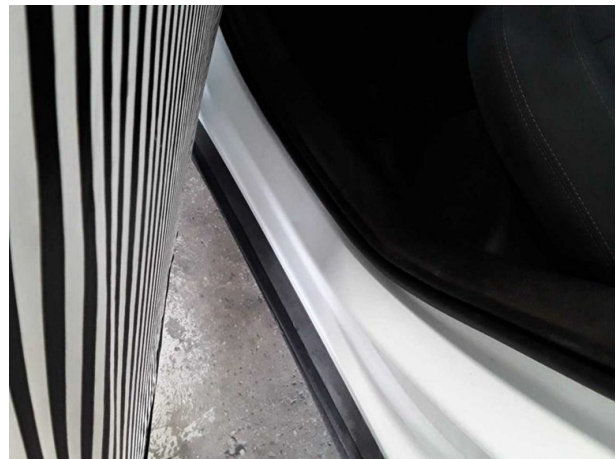
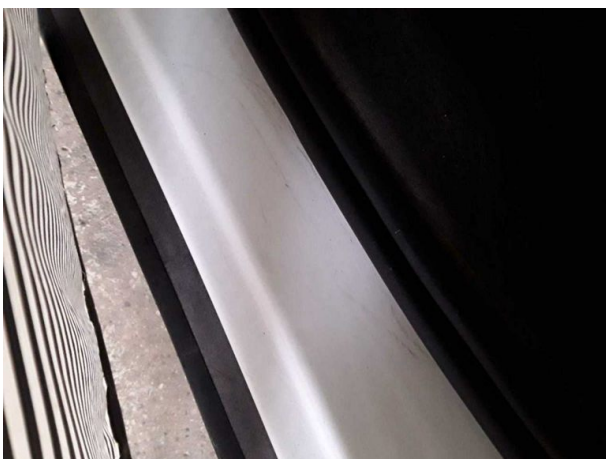
| No. | Component group | Description |
|---|---|---|
| 4 | Side panel - rear left side | Sill - dent(s) - Smooth repair work |

**Damage #4:** Side panel - rear left side: Sill - dent(s) - Smooth repair work

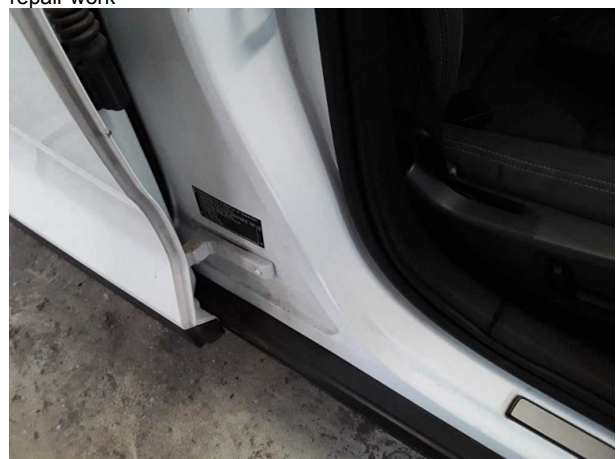
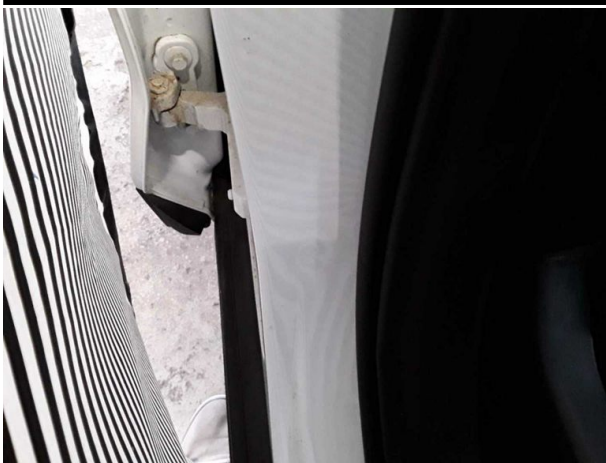
| No. | Component group | Description |
|---|---|---|
| 5 | Sill - right side | Sill - dent(s) - Smooth repair work |

**Damage #5:** Sill - right side: Sill - dent(s) - Smooth repair work

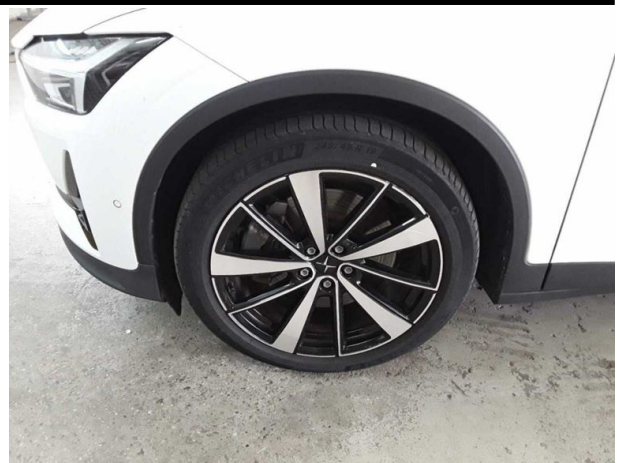
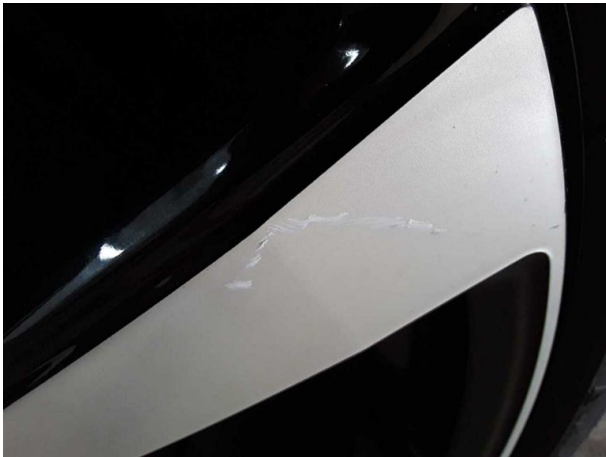
| No. | Component group | Description |
|---|---|---|
| 6 | Wheel / tyres | Alloy rim - front left side - Scratched - Loss in value |

**Damage #6:** Wheel / tyres: Alloy rim - front left side - Scratched - Loss in value

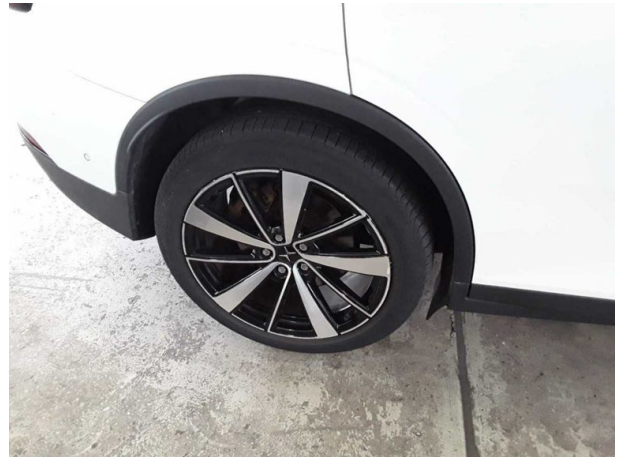
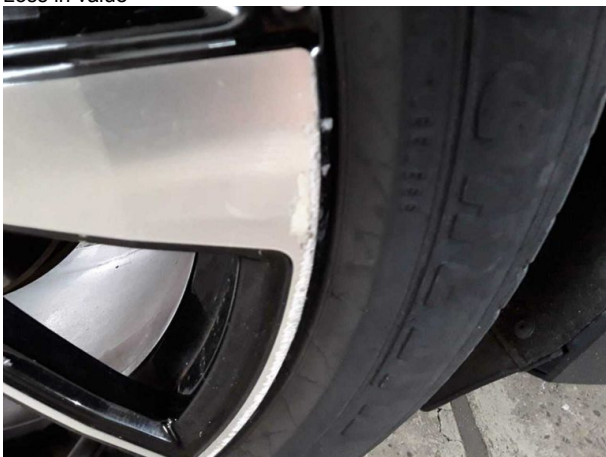
| No. | Component group | Description |
|---|---|---|
| 7 | Wheel / tyres | Alloy rim - rear right side - Scratched - Loss in value |

**Damage #7:** Wheel / tyres: Alloy rim - rear right side - Scratched - Loss in value

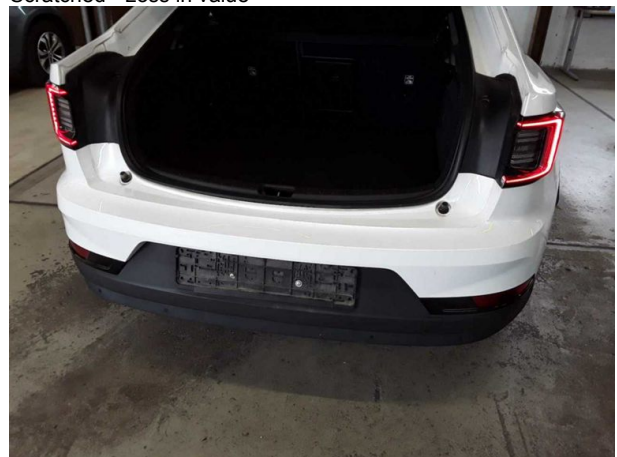
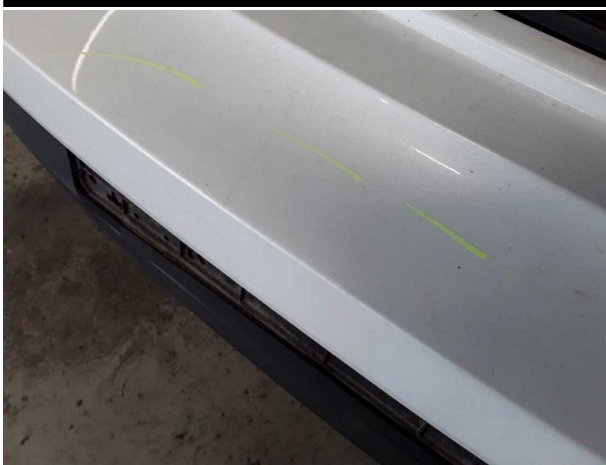
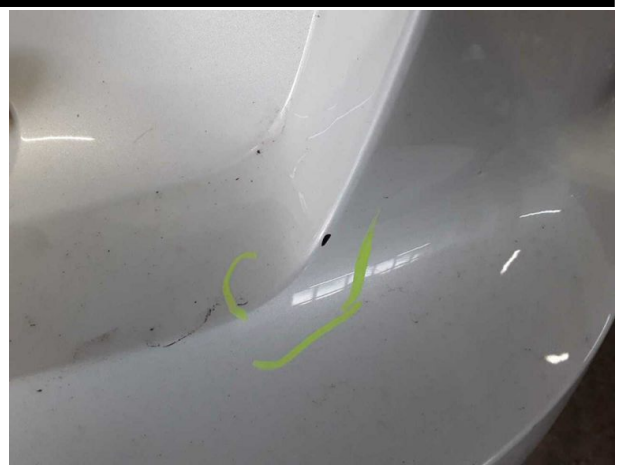
| No. | Component group | Description |
|---|---|---|
| 8 | Rear bumper | Rear bumper - Scratched - Paint |

**Damage #8:** Rear bumper: Rear bumper - Scratched - Paint

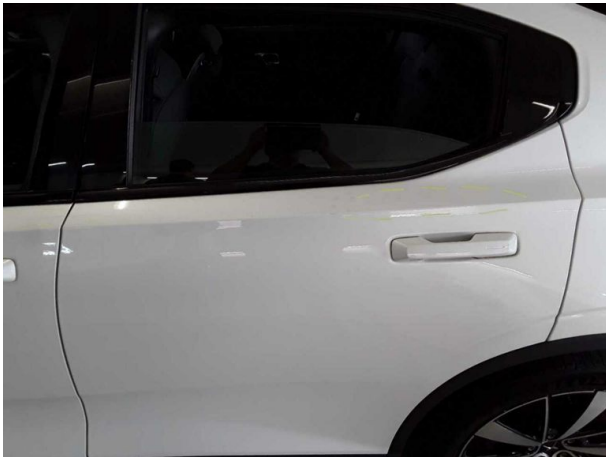
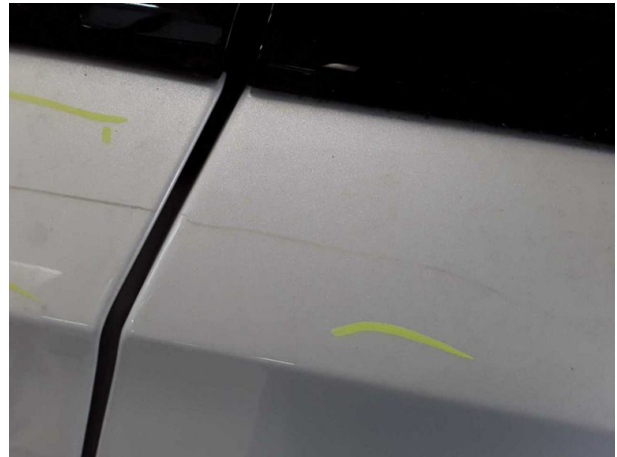
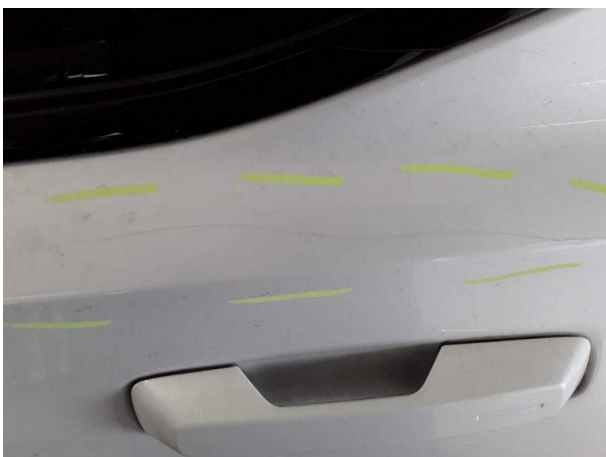
| No. | Component group | Description |
|---|---|---|
| 9 | Door - rear left side | Door - Scratched - Paint |

**Damage #9:** Door - rear left side: Door - Scratched - Paint

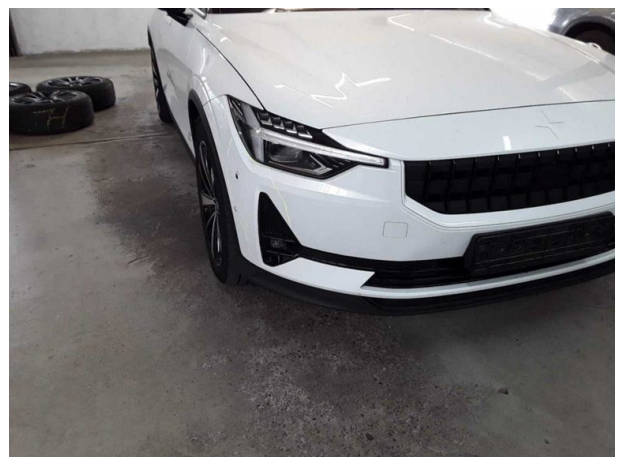
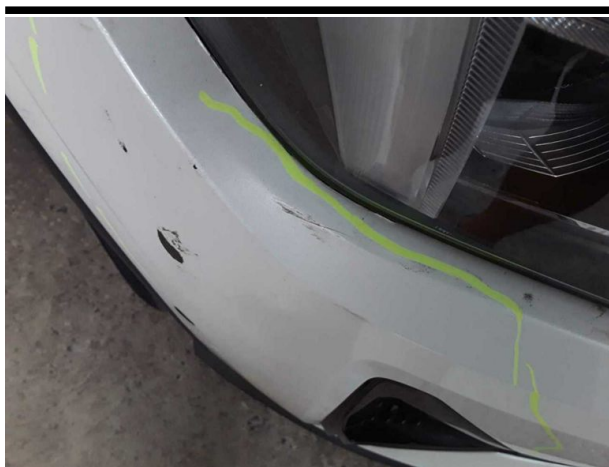
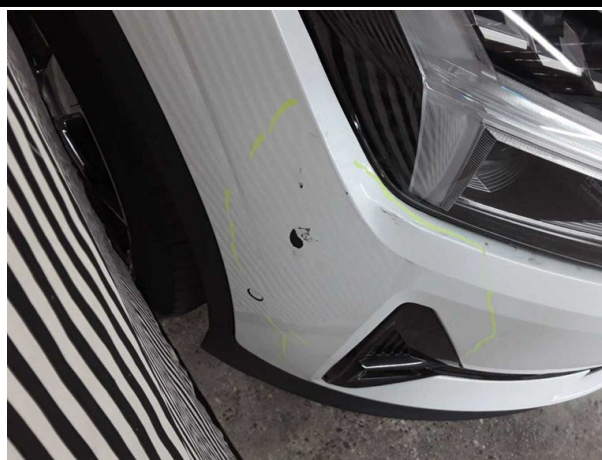
| No. | Component group | Description |
|---|---|---|
| 10 | Front bumper | Front bumper - Deformed - Repair and paint |

**Damage #10:** Front bumper: Front bumper - Deformed - Rep... and paint

**Damage #10:** Front bumper: Front bumper - Deformed - Repair and paint

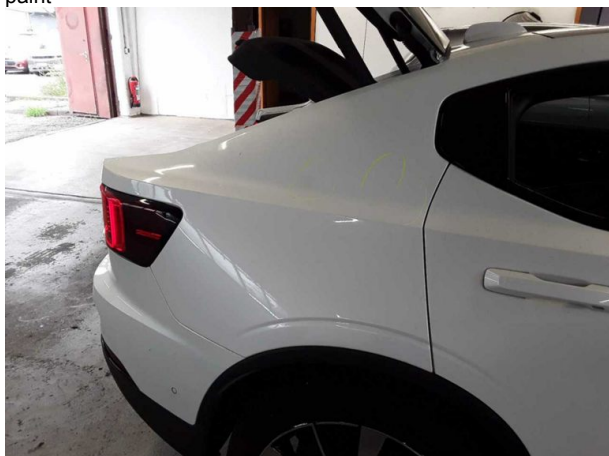
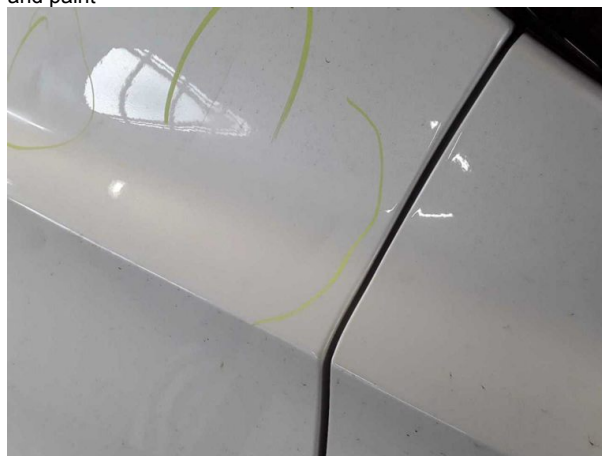
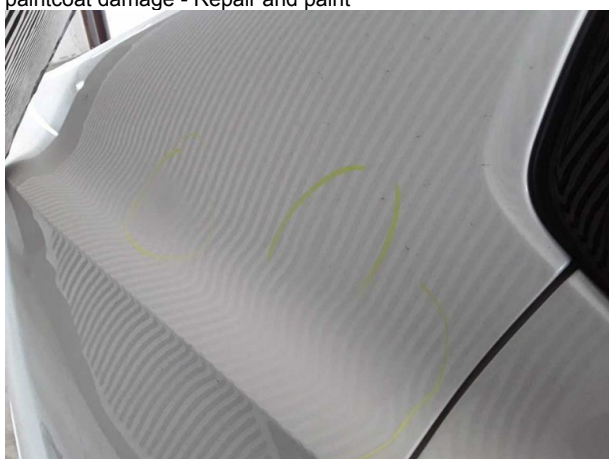
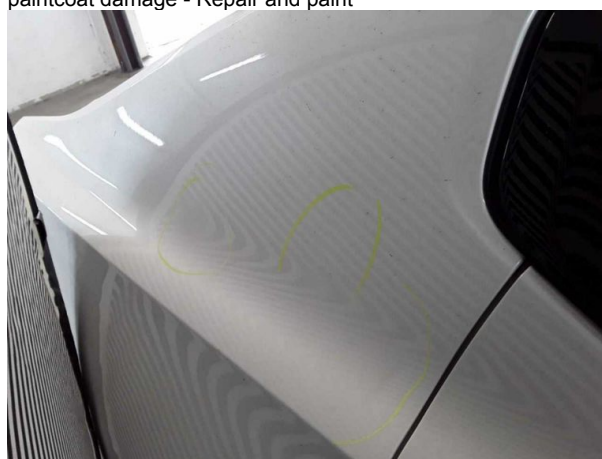
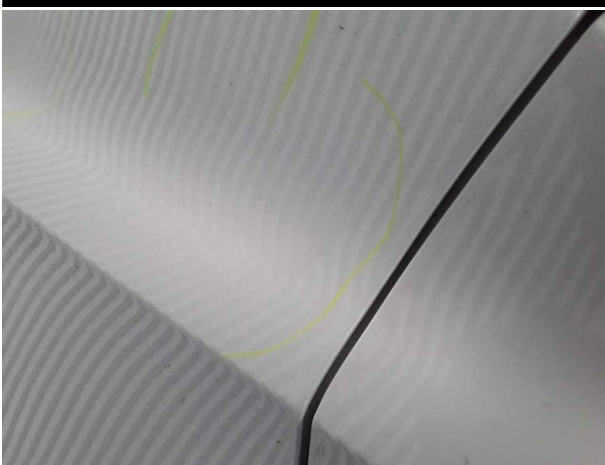
| No. | Component group | Description |
|---|---|---|
| 11 | Side panel - rear right side | Side panel - Dent / paintcoat damage - Repair and paint |

**Damage #11:** Side panel - rear right side: Side panel - Dent / paintcoat damage - Repair and paint

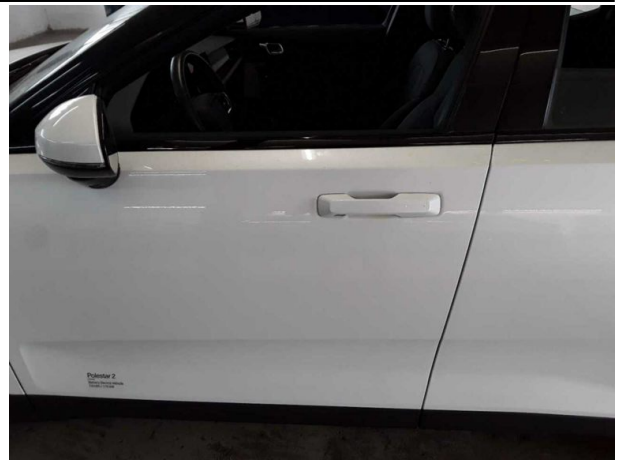
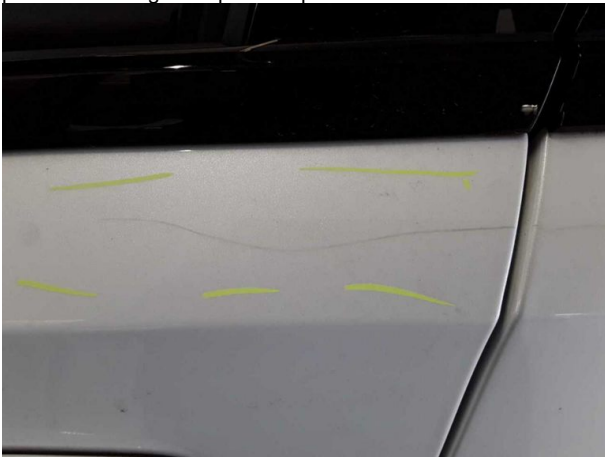
| No. | Component group | Description |
|---|---|---|
| 12 | Door - front left side | Door - Scratched - Paint |

**Damage #12:** Door - front left side: Door - Scratched - Paint

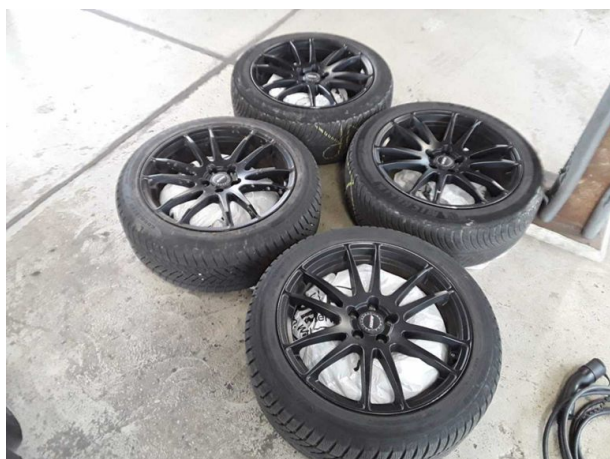
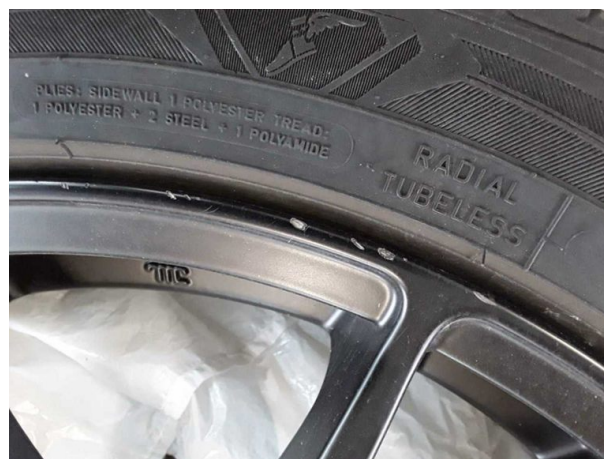
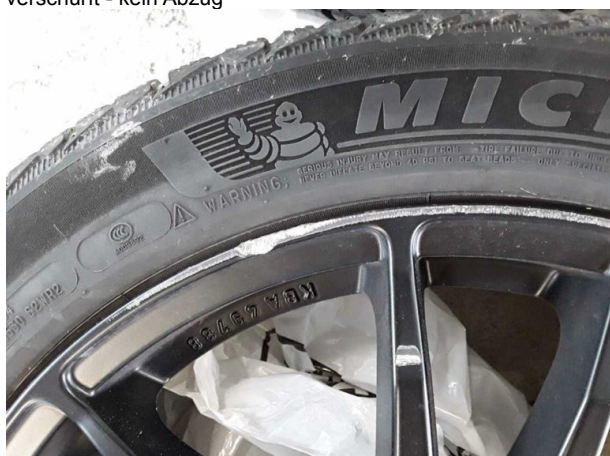
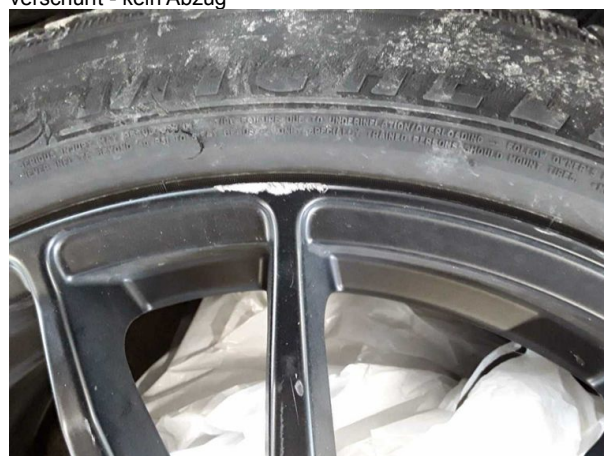
| Nr. | Bauteilgruppe | Beschreibung |
|---|---|---|
| 1 | 2.Radsatz | 3 Leichtmetallfelgen - verkratzt / verschürft - kein Abzug |

**Beschädigung #1:** 2.Radsatz: 3 Leichtmetallfelgen - verkratzt / verschürft - kein Abzug

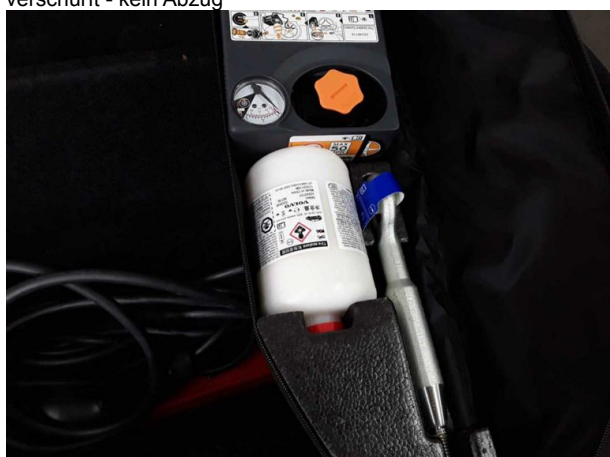
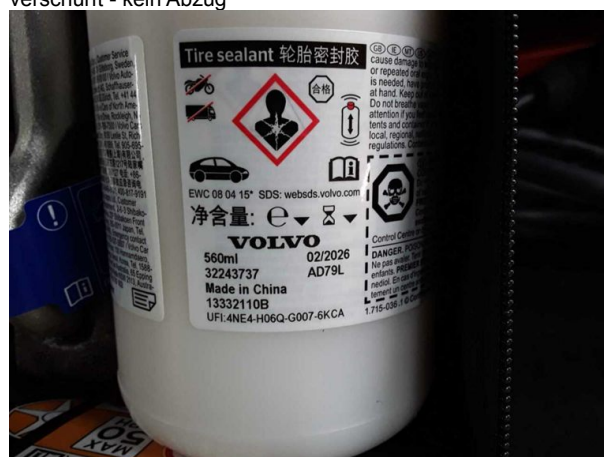
| Nr. | Bauteilgruppe | Beschreibung |
|---|---|---|
| 2 | Ausrüstung | Tirefit Füllmittel - abgelaufen - erneuern |

**Beschädigung #2:** Ausrüstung: Tirefit Füllmittel - abgelaufen - erneuern

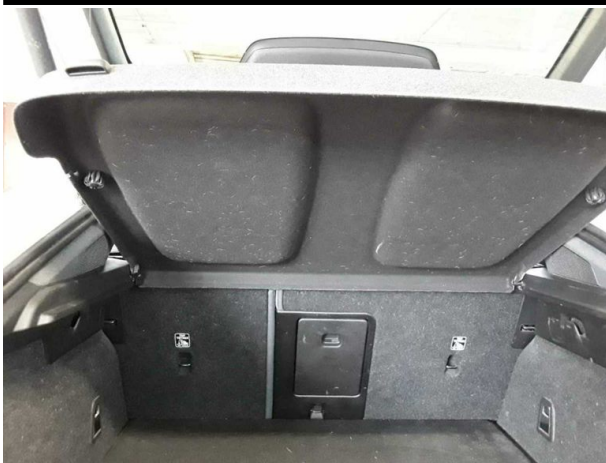
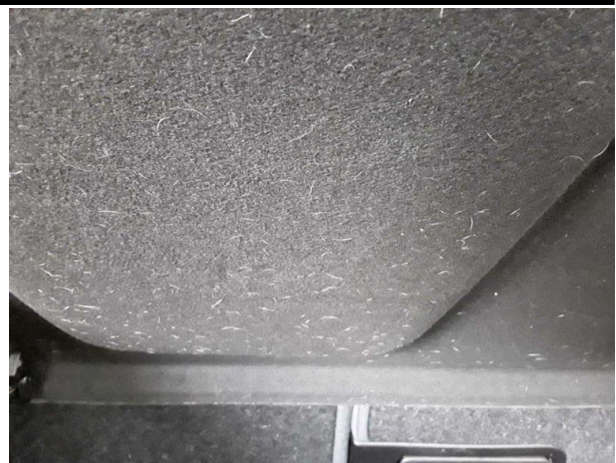
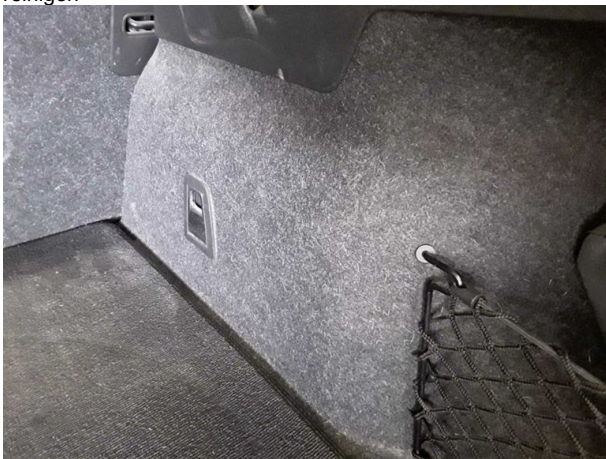
| Nr. | Bauteilgruppe | Beschreibung |
|---|---|---|
| 3 | Interieur | Innenraum (Tierhaare) - verschmutzt - reinigen |

**Beschädigung #3:** Interieur: Innenraum (Tierhaare) - verschmutzt...  
 reinigen

**Beschädigung #3:** Interieur: Innenraum (Tierhaare) -  
 verschmutzt - reinigen

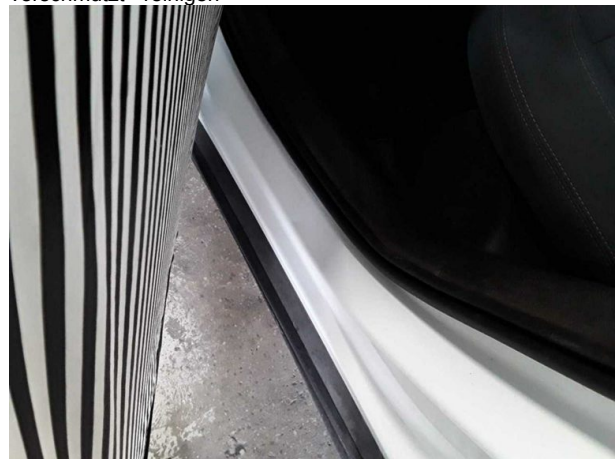
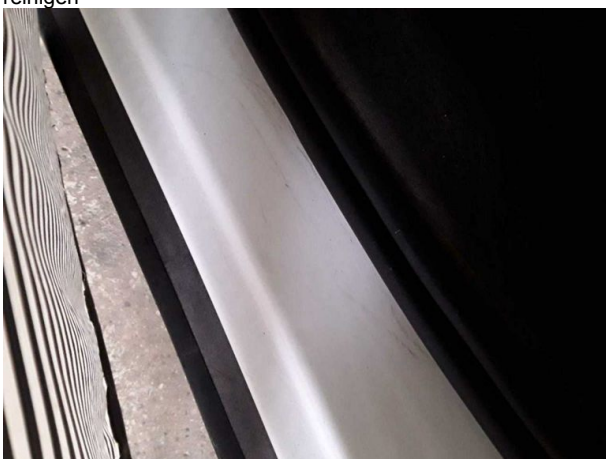
| Nr. | Bauteilgruppe | Beschreibung |
|---|---|---|
| 4 | Seitenwand links | Einstieg - Delle(n) - sanft instandsetzen |

**Beschädigung #4:** Seitenwand links: Einstieg - Delle(n) - sanft  
 instandsetzen

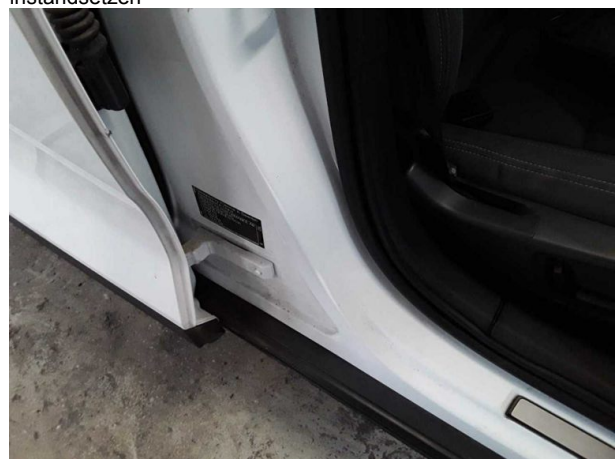
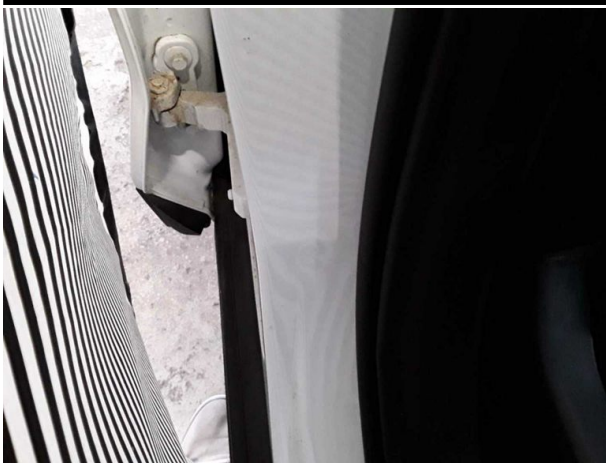
| Nr. | Bauteilgruppe | Beschreibung |
|---|---|---|
| 5 | Schweller rechts | Einstieg - Delle(n) - sanft instandsetzen |

**Beschädigung #5:** Schweller rechts: Einstieg - Delle(n) - sanft  
 instandsetzen

**Beschädigung #5:** Schweller rechts: Einstieg - Delle(n) - sanft instandsetzen

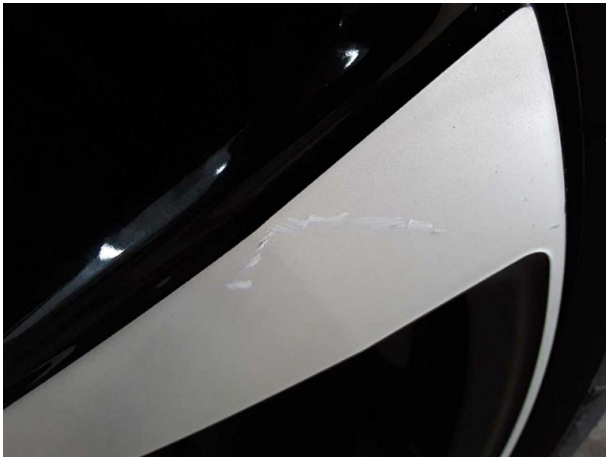
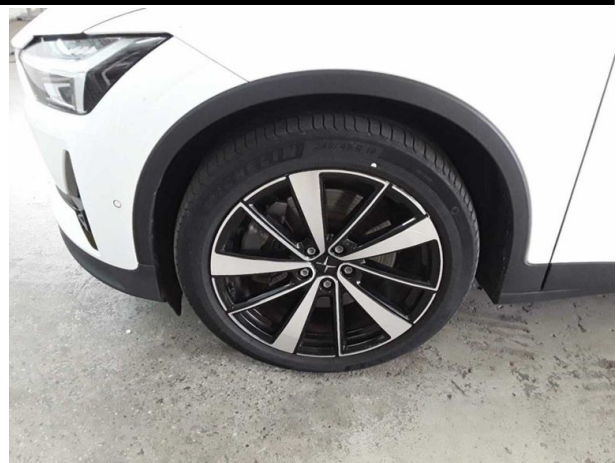
| Nr. | Bauteilgruppe | Beschreibung |
|---|---|---|
| 6 | Rad/Reifen | Leichtmetallfelge vorn links - verkratzt / verschürft - Wertminderung |

**Beschädigung #6:** Rad/Reifen: Leichtmetallfelge vorn links - verkratzt / verschürft - Wertminderung

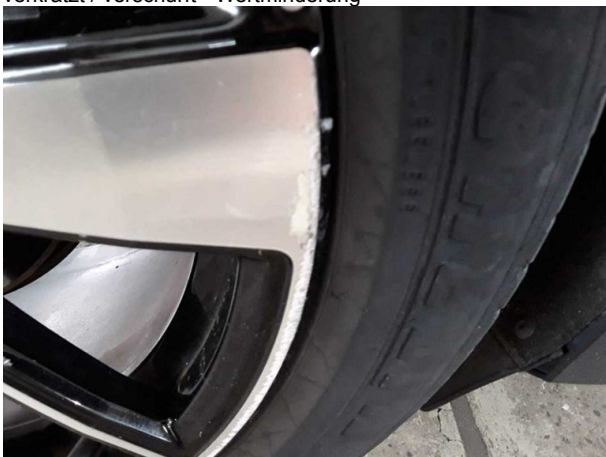
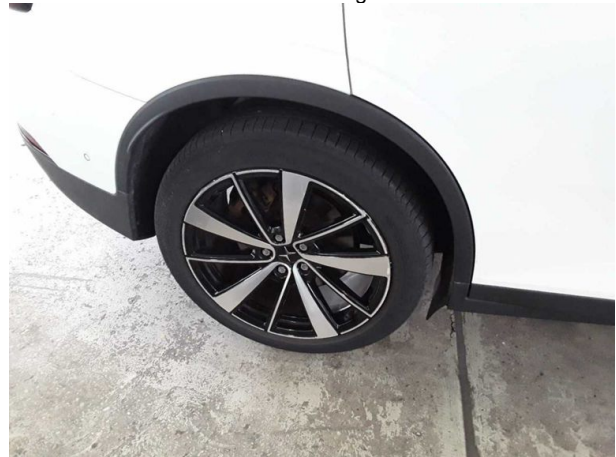
| Nr. | Bauteilgruppe | Beschreibung |
|---|---|---|
| 7 | Rad/Reifen | Leichtmetallfelge hinten rechts - verkratzt / verschürft - Wertminderung |

**Beschädigung #7:** Rad/Reifen: Leichtmetallfelge hinten rechts - verkratzt / verschürft - Wertminderung

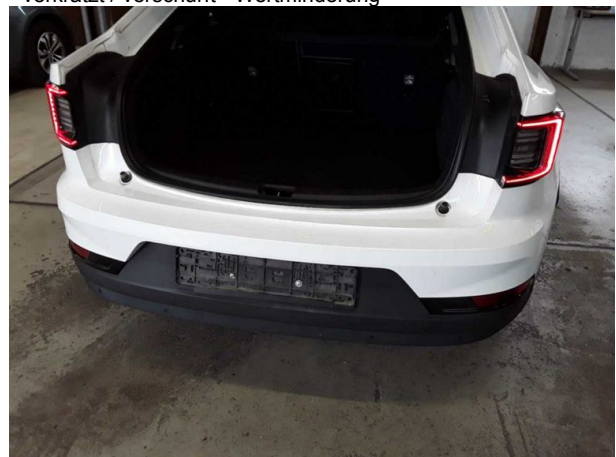
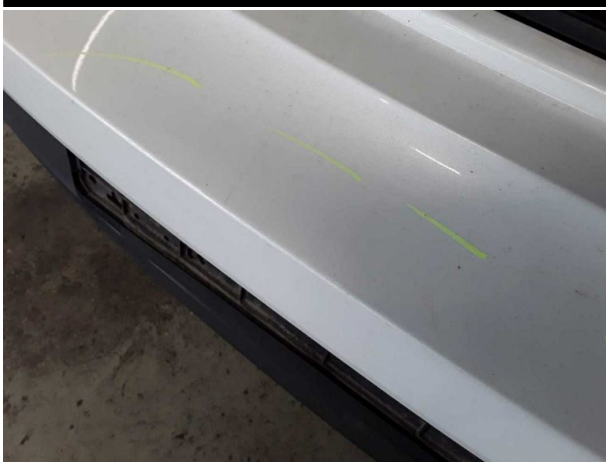
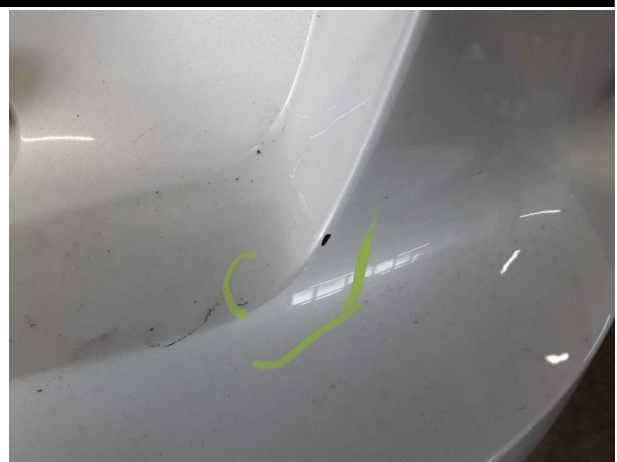
| Nr. | Bauteilgruppe | Beschreibung |
|---|---|---|
| 8 | Stoßfänger hinten | Stoßfänger hinten - verkratzt / verschürft - lackieren |

**Beschädigung #8:** Stossfänger hinten: Stossfänger hinten - verkratzt / verschürft - lackieren

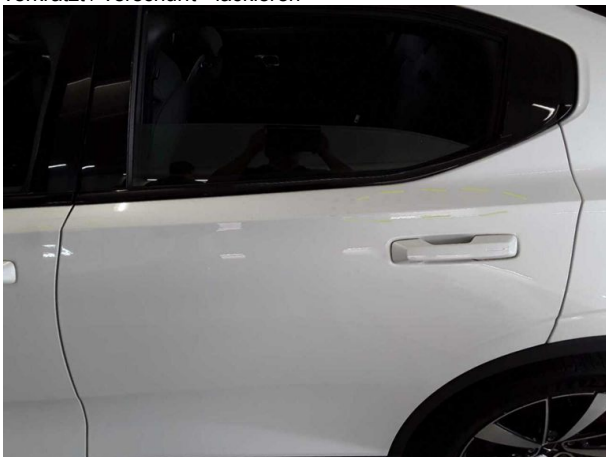
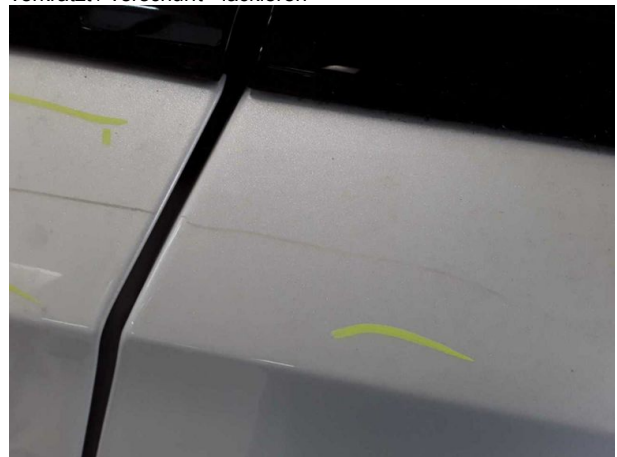
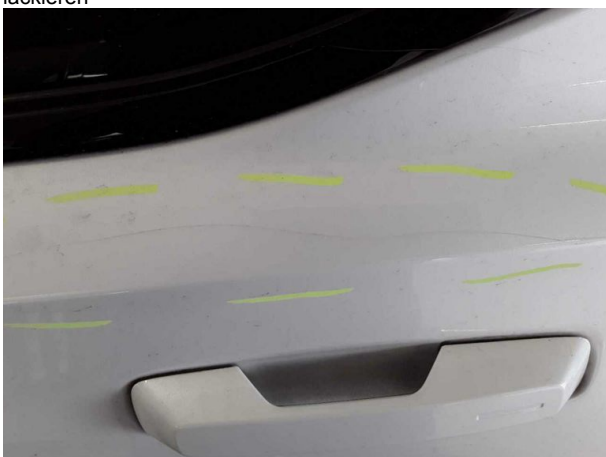
| Nr. | Bauteilgruppe | Beschreibung |
|---|---|---|
| 9 | Tür hinten links | Tür - verkratzt / verschürft - lackieren |

**Beschädigung #9:** Tür hinten links: Tür - verkratzt / verschürft - lackieren

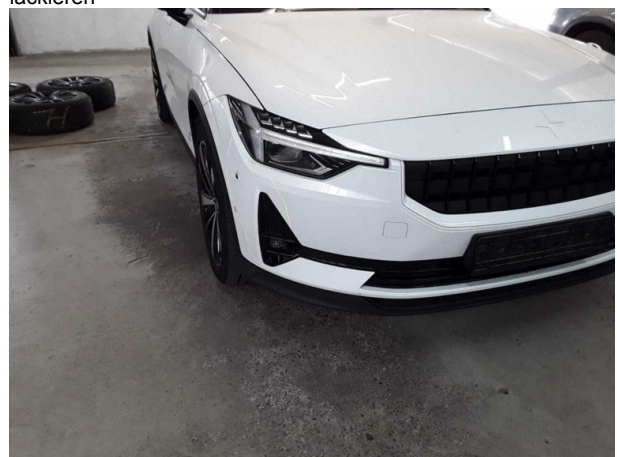
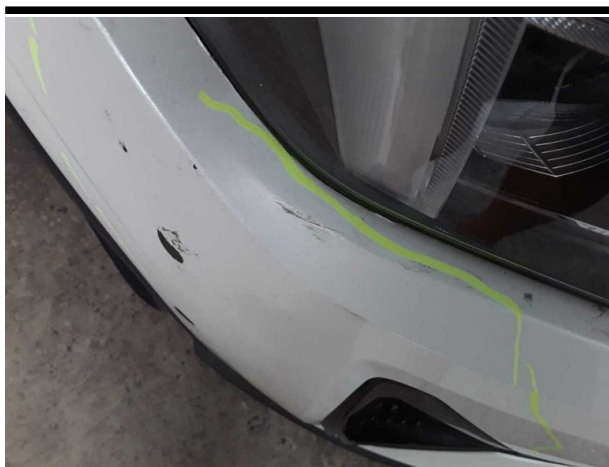
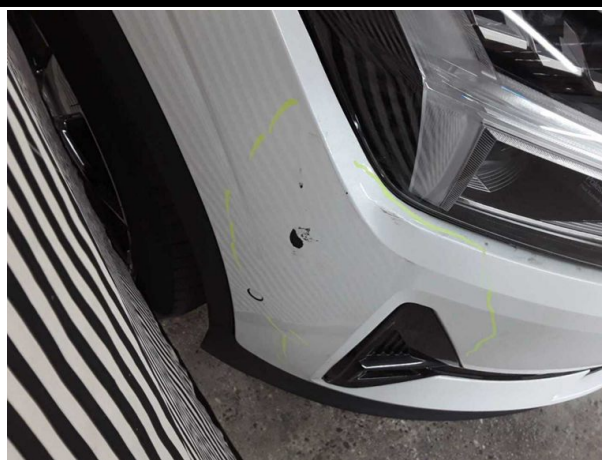
| Nr. | Bauteilgruppe | Beschreibung |
|---|---|---|
| 10 | Stoßfänger vorn | Stoßfänger vorn - verformt - instandsetzen und lackieren |

**Beschädigung #10:** Stossfänger vorn: Stossfänger vorn - verformt - instandsetzen und lackieren

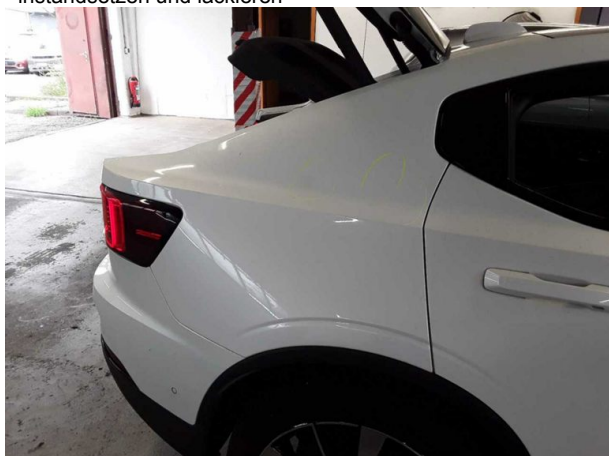
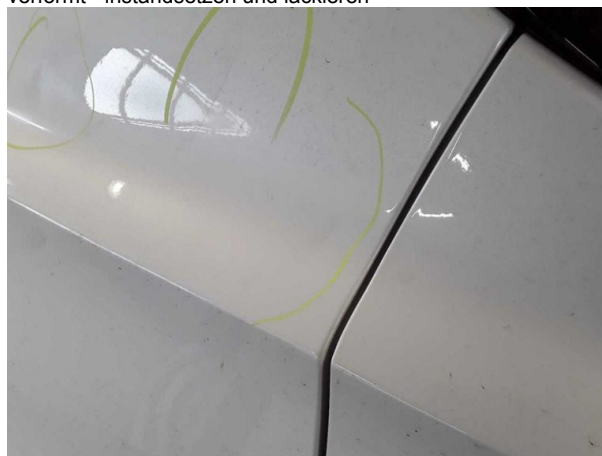
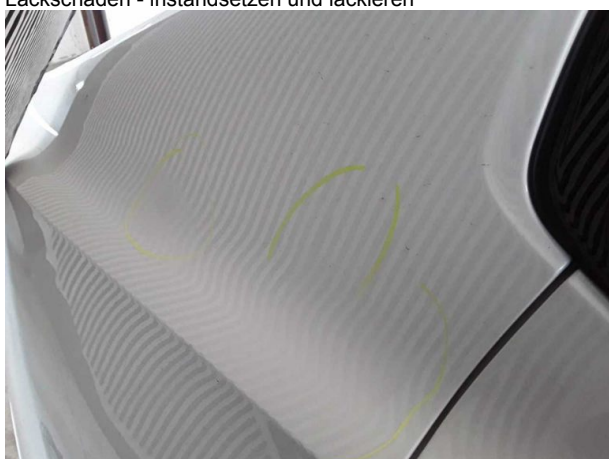
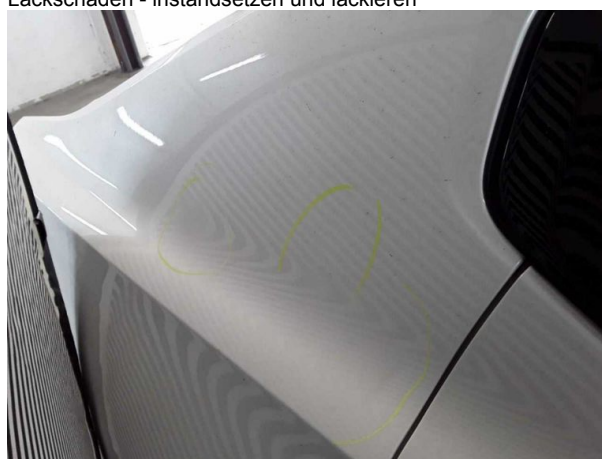
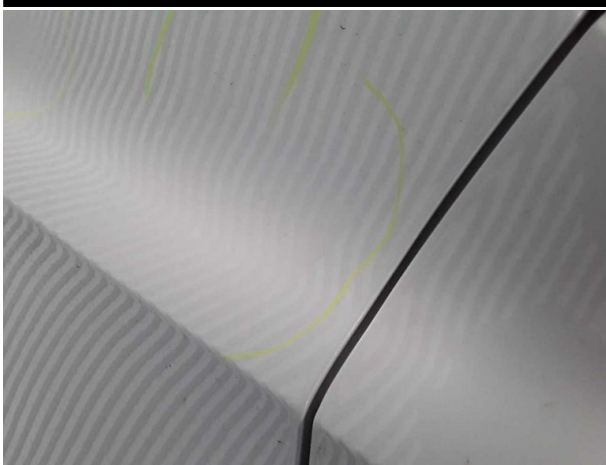
| Nr. | Bauteilgruppe | Beschreibung |
|---|---|---|
| 11 | Seitenwand rechts | Seitenwand - Delle / Lackschaden - instandsetzen und lackieren |

**Beschädigung #11:** Seitenwand rechts: Seitenwand - Delle / Lackschaden - instandsetzen und lackieren

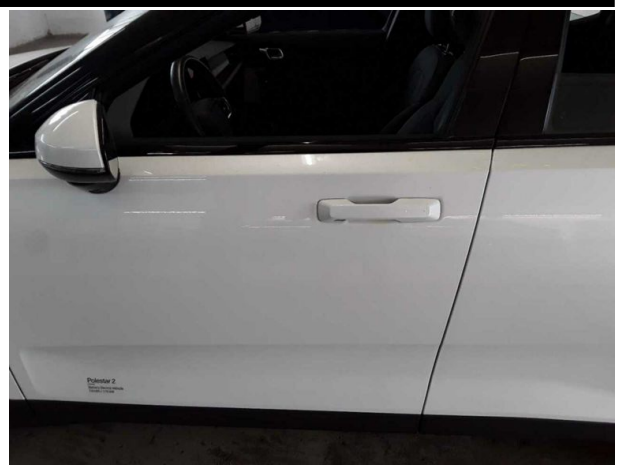
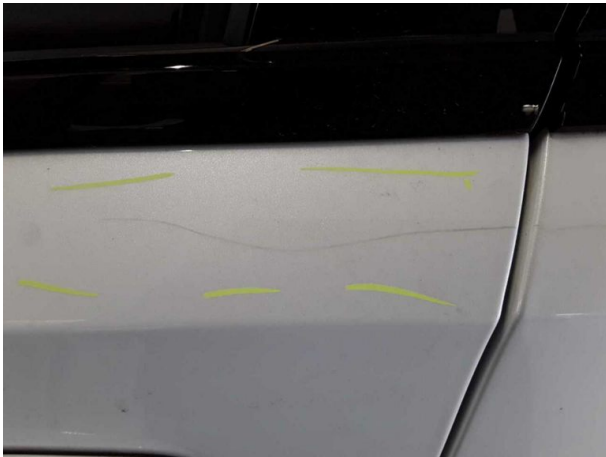
| Nr. | Bauteilgruppe | Beschreibung |
|---|---|---|
| 12 | Tür vorn links | Tür - verkratzt / verschürft - lackieren |

**Beschädigung #12:** Tür vorn links: Tür - verkratzt / verschürft - lackieren
