## Fahrzeugbeschreibung

**Fahrzeug:** SKODA Karoq 1.5I TSI ACT AMBITION Sports Utility Vehicle 5-türig 1498 ccm 150 PS / 110 KW bleifrei 6-Gang Manuell

## Zustandsbericht

Inspection date: 12 Jun 2026  
**Protocol number: 45904237**  
Delivery date: 12 Jun 2026

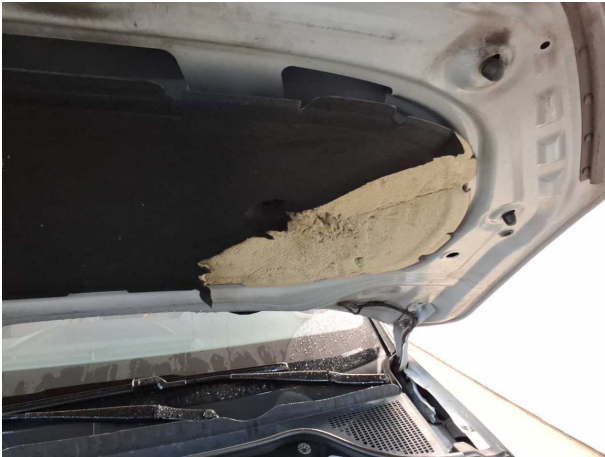
| No. | Component group | Description |
|---|---|--|
| 4 | Bonnet | Insulation lining - Damage caused by marten / rodent - Replace |

**Damage #4:** Bonnet: Insulation lining - Damage caused by marte...  
rodent - Replace

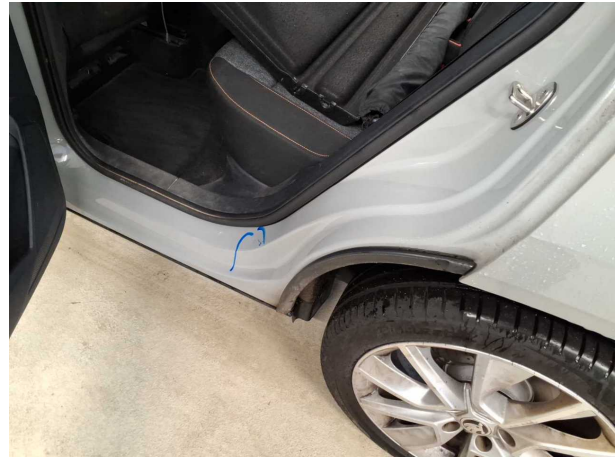
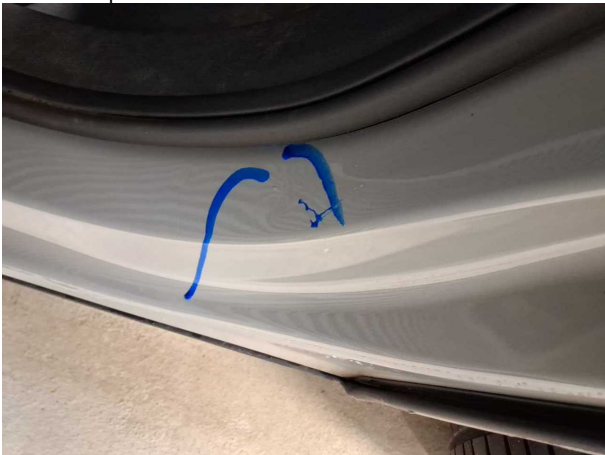
| No. | Component group | Description |
|---|---|--|
| 5 | Side panel - rear left side | Sill - dent(s) - Smooth repair work |

**Damage #5:** Side panel - rear left side: Sill - dent(s) - Smooth  
repair work

**Damage #5:** Side panel - rear left side: Sill - dent(s) - Smooth rep...  
work

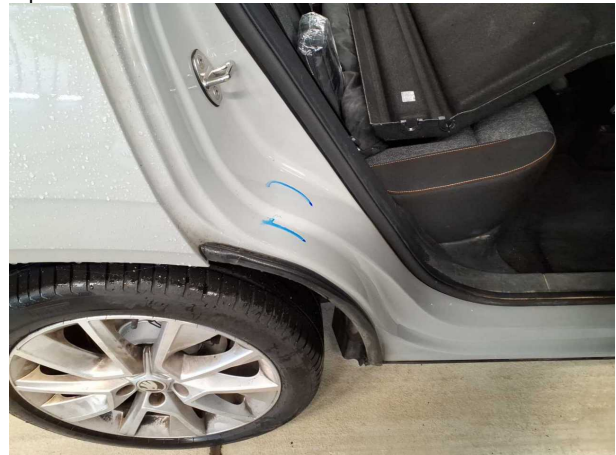
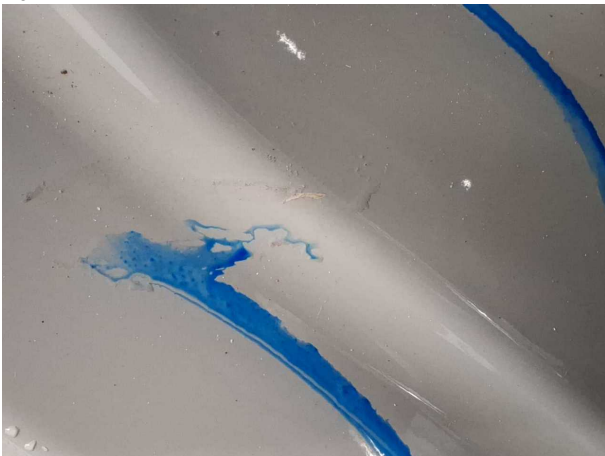
| No. | Component group | Description |
|---|---|--|
| 6 | Side panel - rear right side | Sill - Scratch(es) - Smart repair |

**Damage #6:** Side panel - rear right side: Sill - Scratch(es) -  
Smart repair

**Damage #6:** Side panel - rear right side: Sill - Scratch(es) - Smart  
repair

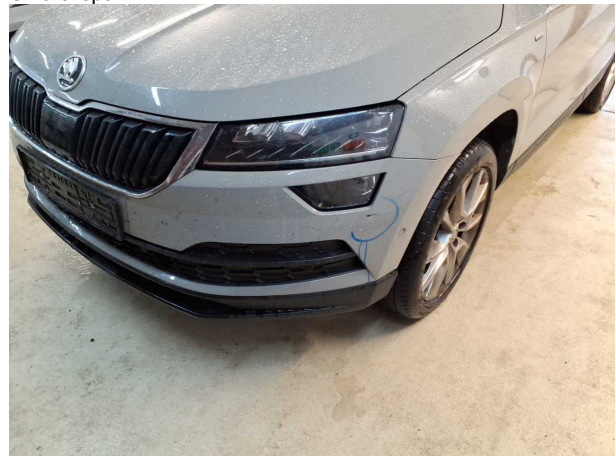
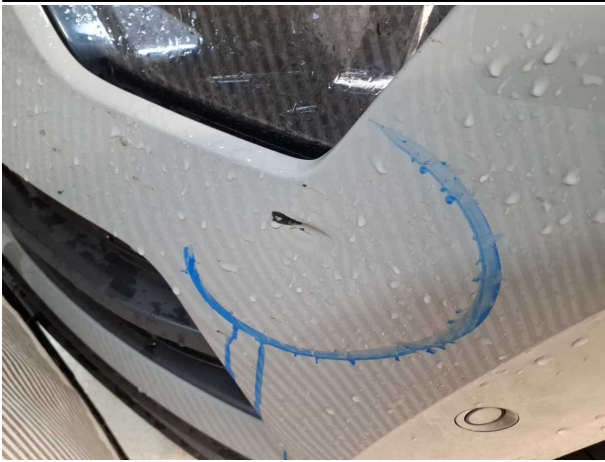
| No. | Component group | Description |
|---|---|--|
| 7 | Front bumper | Front bumper - Damaged - Replace |

**Damage #7:** Front bumper: Front bumper - Damaged - Replace

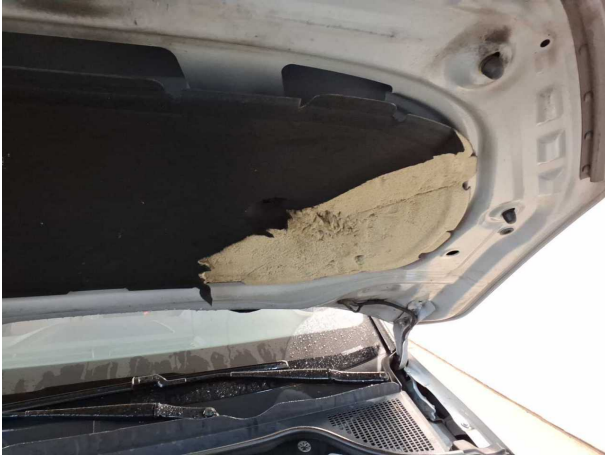
| Nr. | Bauteilgruppe | Beschreibung |
|---|---|---|
| 4 | Motorhaube | Dämmmatte - Marderschaden - erneuern |

**Beschädigung #4:** Motorhaube: Dämmmatte - Marderschaden - erneuern

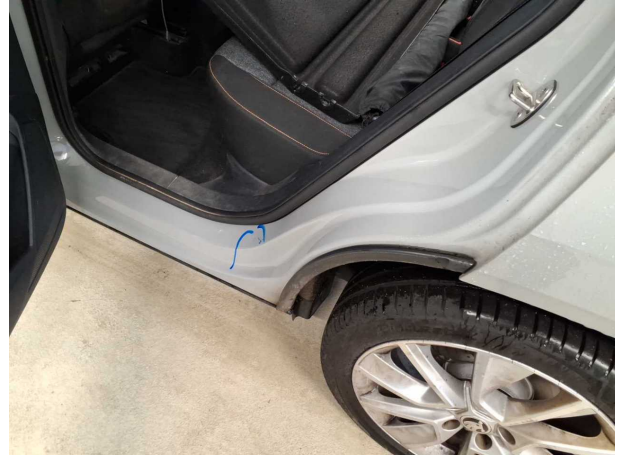
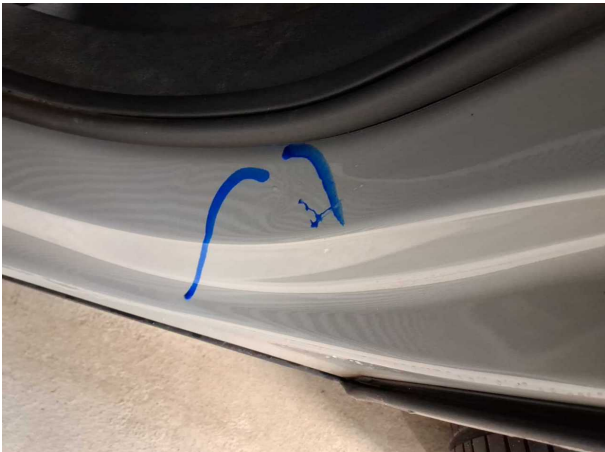
| Nr. | Bauteilgruppe | Beschreibung |
|---|---|---|
| 5 | Seitenwand links | Einstieg - Delle(n) - sanft instandsetzen |

**Beschädigung #5:** Seitenwand links: Einstieg - Delle(n) - sanft instandsetzen

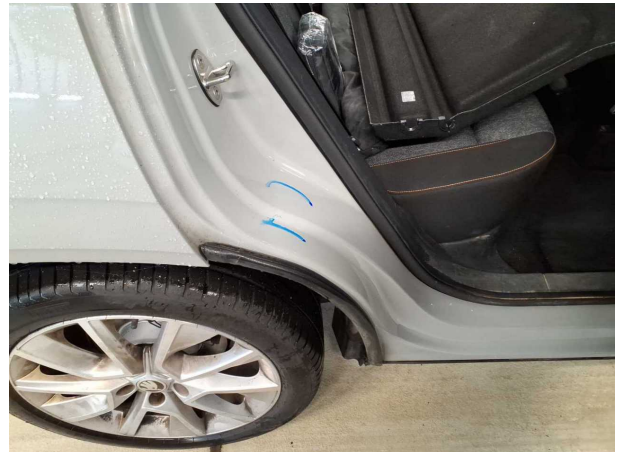
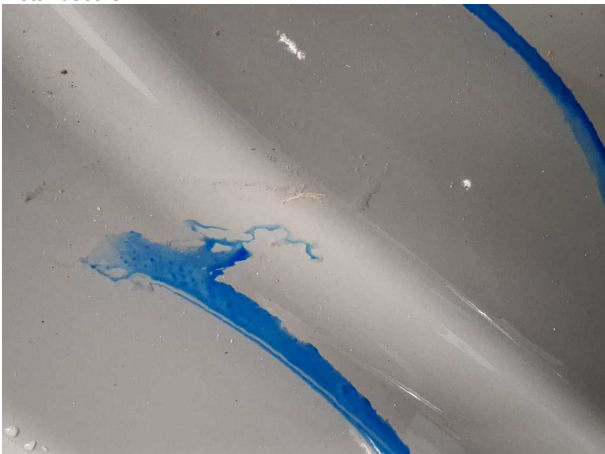
| Nr. | Bauteilgruppe | Beschreibung |
|---|---|---|
| 6 | Seitenwand rechts | Einstieg - Kratzer - Smart Repair |

**Beschädigung #6:** Seitenwand rechts: Einstieg - Kratzer - Smart Repair

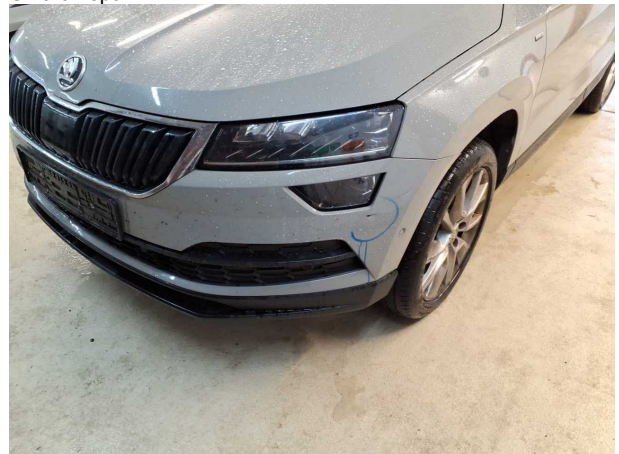
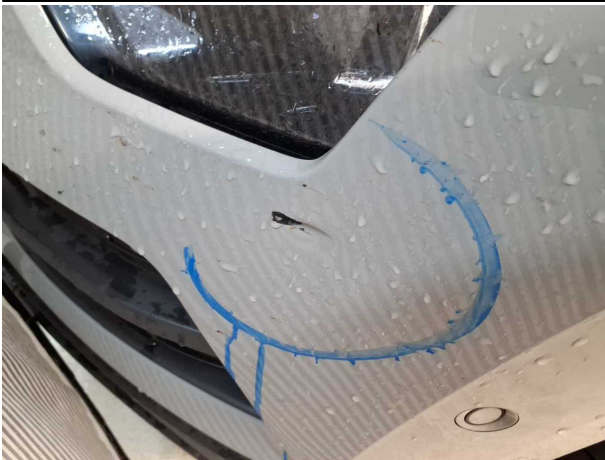
| Nr. | Bauteilgruppe | Beschreibung |
|---|---|---|
| 7 | Stoßfänger vorn | Stoßfänger vorn - beschädigt - erneuern |

**Beschädigung #7:** Stossfänger vorn: Stossfänger vorn - beschädigt - erneuern
