Zustandsbericht

Kunde :	Allane SE HCBE	Amtl. Kennzeichen :	UM-BV 517
Berichtsnummer :	0000000925628-DE968		
Referenznummer:	31195685

Hyundai i10 (AC3)(01.2020->) Select

Fahrzeug-Ident.-Nr.:	NLHDN51AAPZ172548	Laufleistung abgelesen:	23403 km
Erstzulassung / Baujahr:	19.06.2023 / 2022	Besichtigungsdatum/-ort:	16.06.2026 13:05 16303 Schwedt
Fahrzeugart:	PKW	Aufbauart:	Kleinwagen
Kraftstoff:	Superbenzin	Getriebe Art:	Schaltgetriebe 5 Gang
Navi.-Datenträger:	-	Hubraum / Leistung:	998 ccm / 49 kW (67 PS)
Antriebsart:	Frontantrieb	Lackfarbe:	Brass / MET
Lackart:	Metallic	Türen / Sitzplätze:	5 / 4
Anzahl Schlüssel:	2+2	Nächste HU / AU:	06.2028 / 06.2028
Polster Art:	Stoff	Serviceheft verfügbar:	Ja
Farbe Innenausstattung:	Mehrfarbig	Serviceheft gepflegt:	Ja
Raucherfahrzeug:	Nein	Letzter Service km / am:	22350 / 11.03.2026
Fahrzeug fahrbereit:	Ja	Vorgelegte Fahrzeug-Unterlagen:	ZB I (Fzg.Schein)
Zustand aussen:	2 - Gut	Zustand innen:	2 - Gut

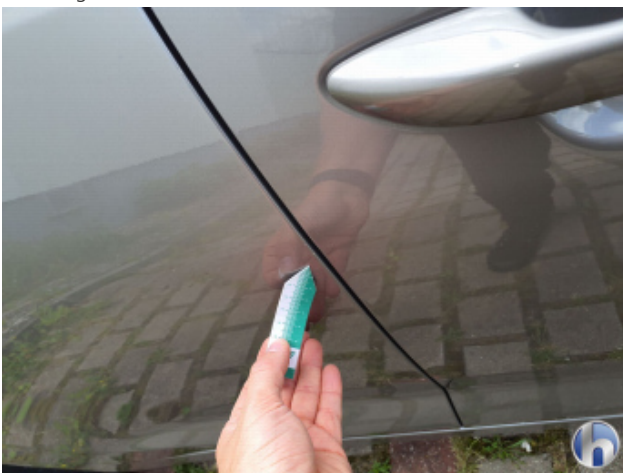
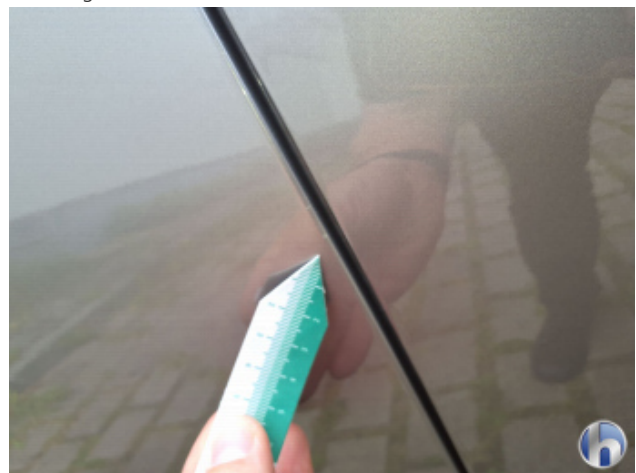
1. Tür Hinten - Rechts
Gebrauchsspuren - Ohne Reparatur

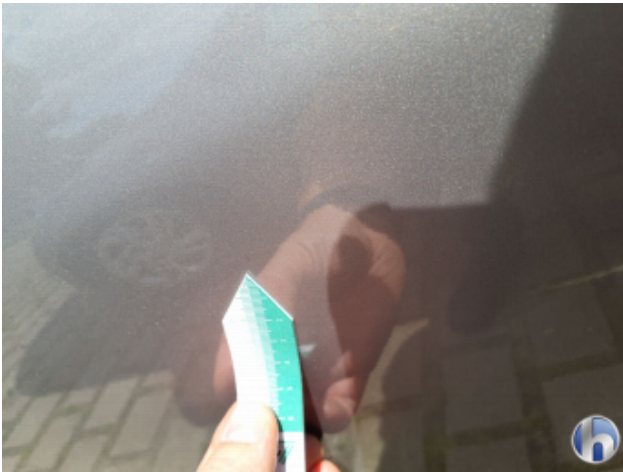
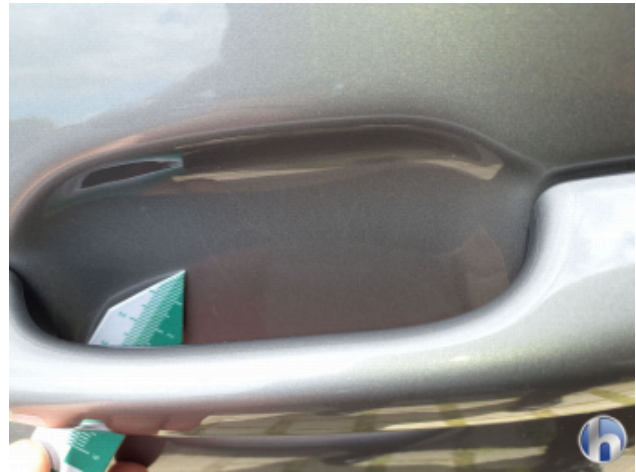
2. Tür Vorne - Links
Oberflächenkratzer - Auslegen / Polieren

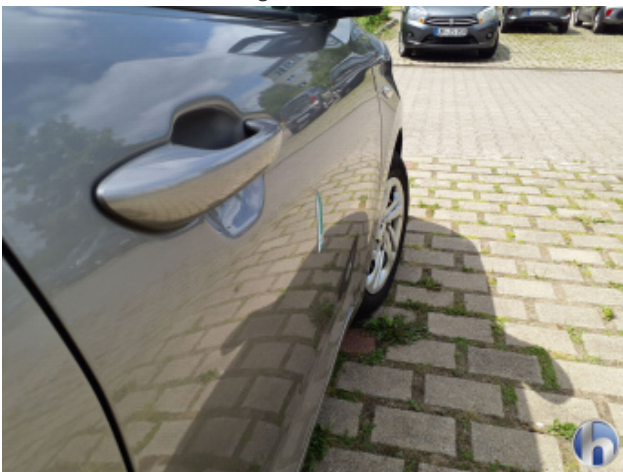
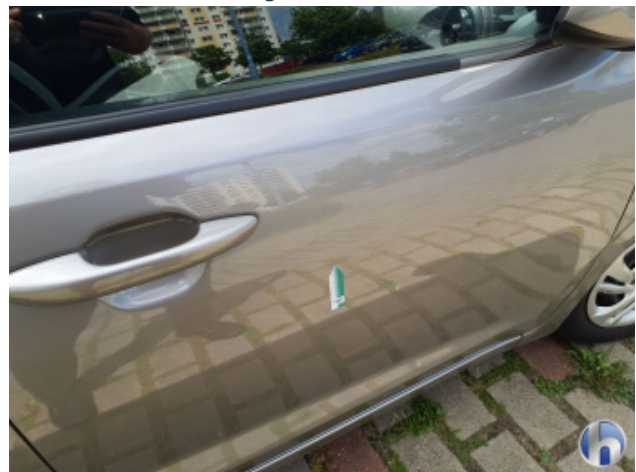
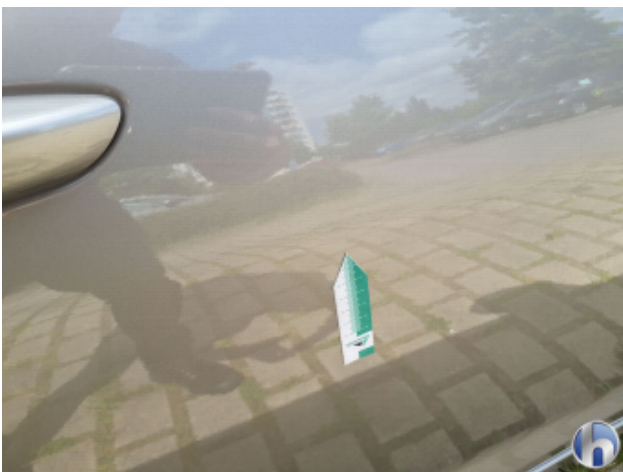
3. Tür Vorne - Rechts
Verdellt - Sanft Instandsetzen

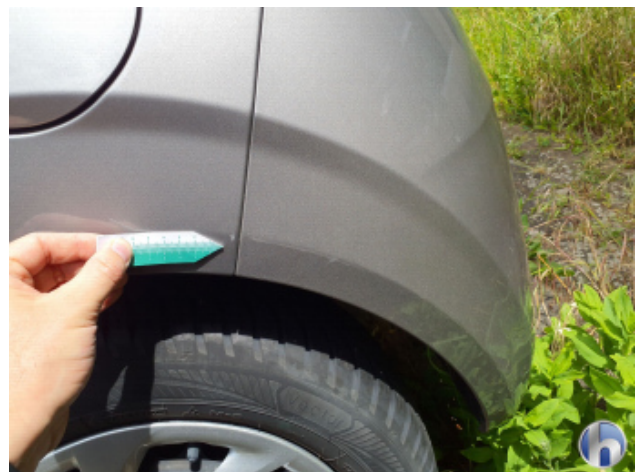
4. Seitenwand - Hinten - Links
Kratzer - Smart Repair

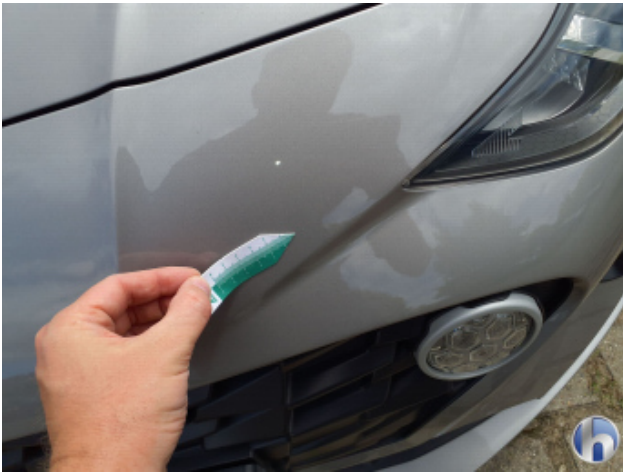
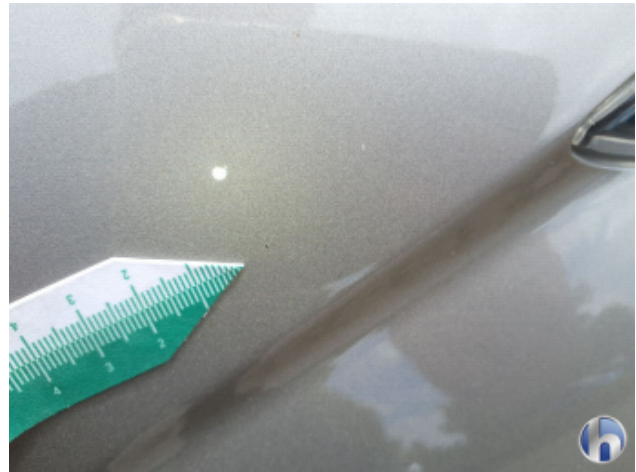
5. Stoßfänger Vorne
Gebrauchsspuren - Ohne Reparatur

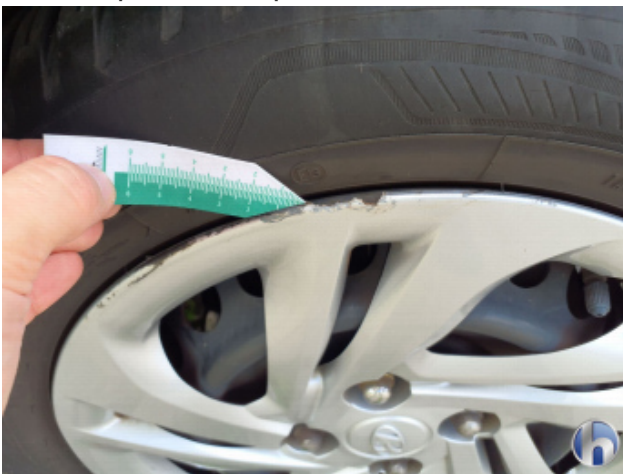
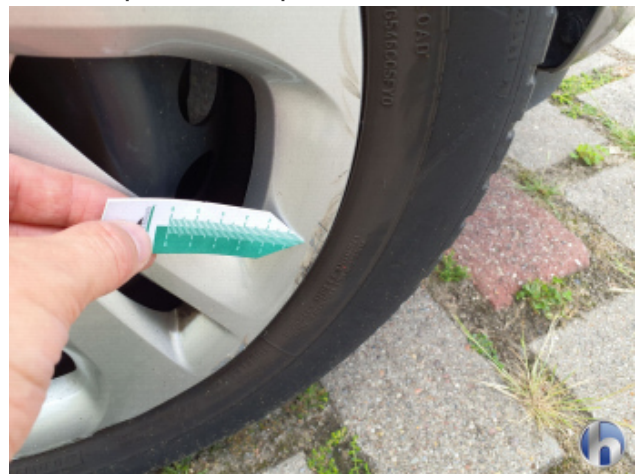
6. Radkappe - Vorne - Rechts
Beschädigt - Erneuern

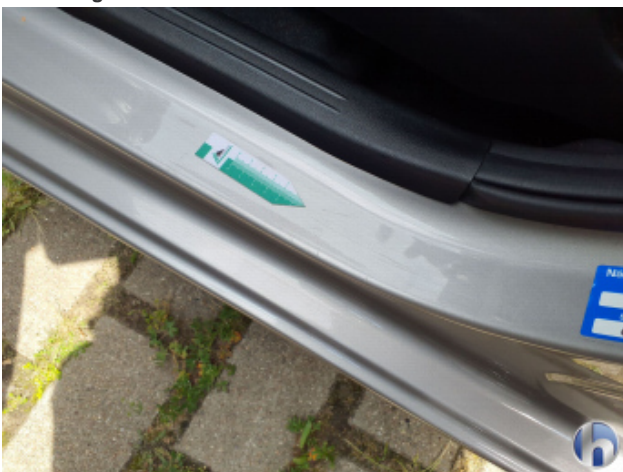
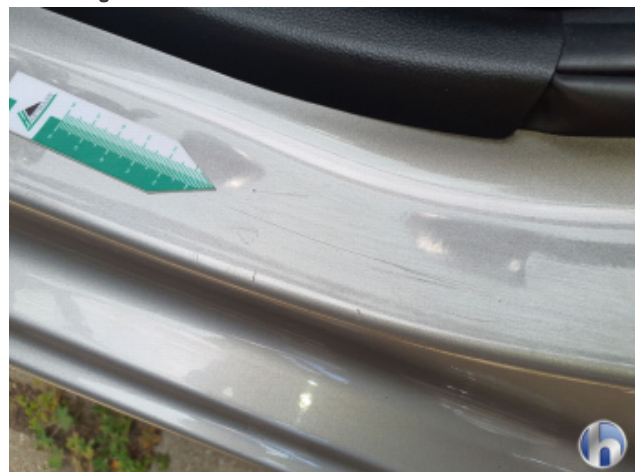
7. Schweller - Links
Kratzer - Smart Repair

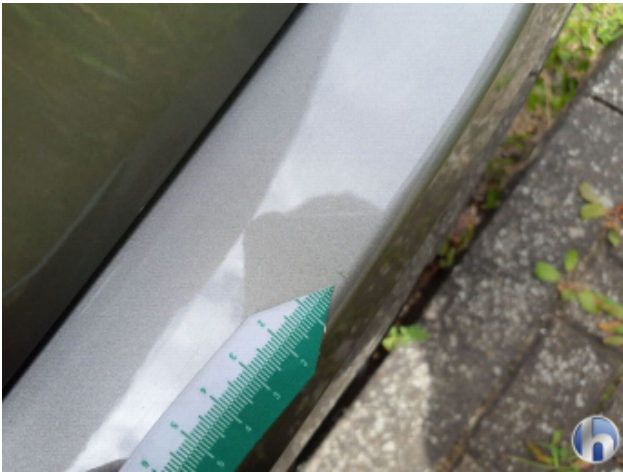
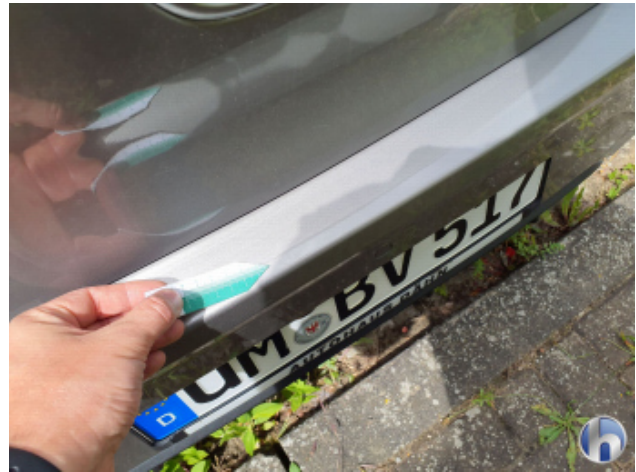
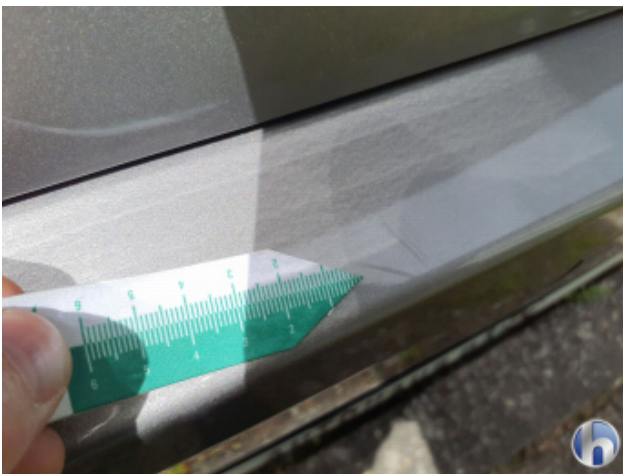
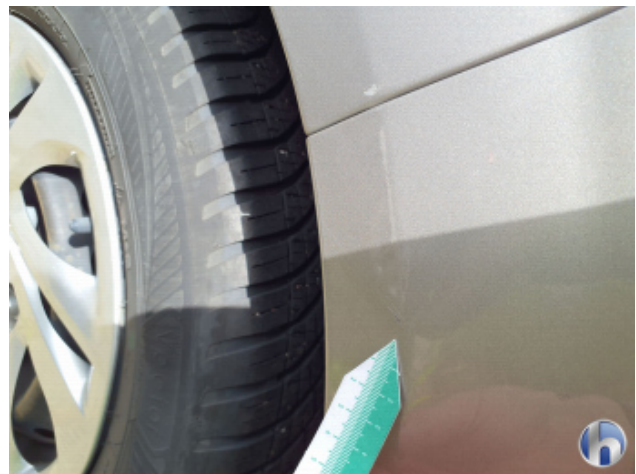
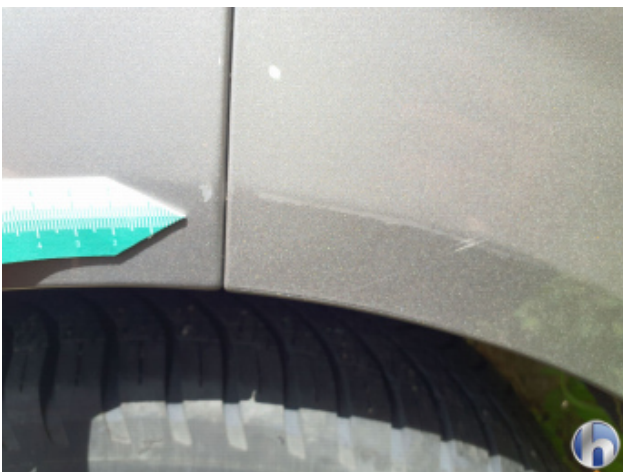
8. Stoßfänger Hinten
Kratzer - Lackieren

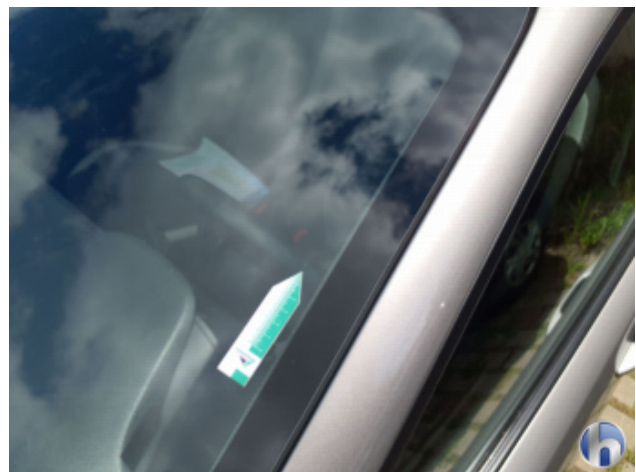
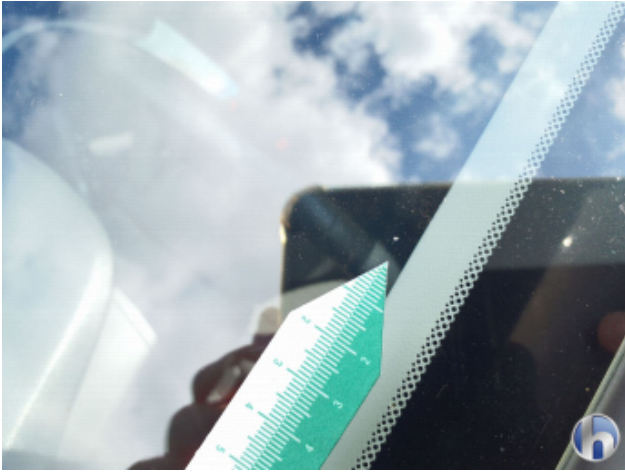
9. Windschutzscheibe
Gebrauchsspuren - Ohne Reparatur
