0.1 Fabrikmarke (Handelsname des Herstellers): **BMW**

0.2.1 Handelsbezeichnung: **530i**

0.10 Fahrzeug-Identifizierungsnummer: **WBA31BM030CN26053**

# Zustandsbericht / Minderwertgutachten

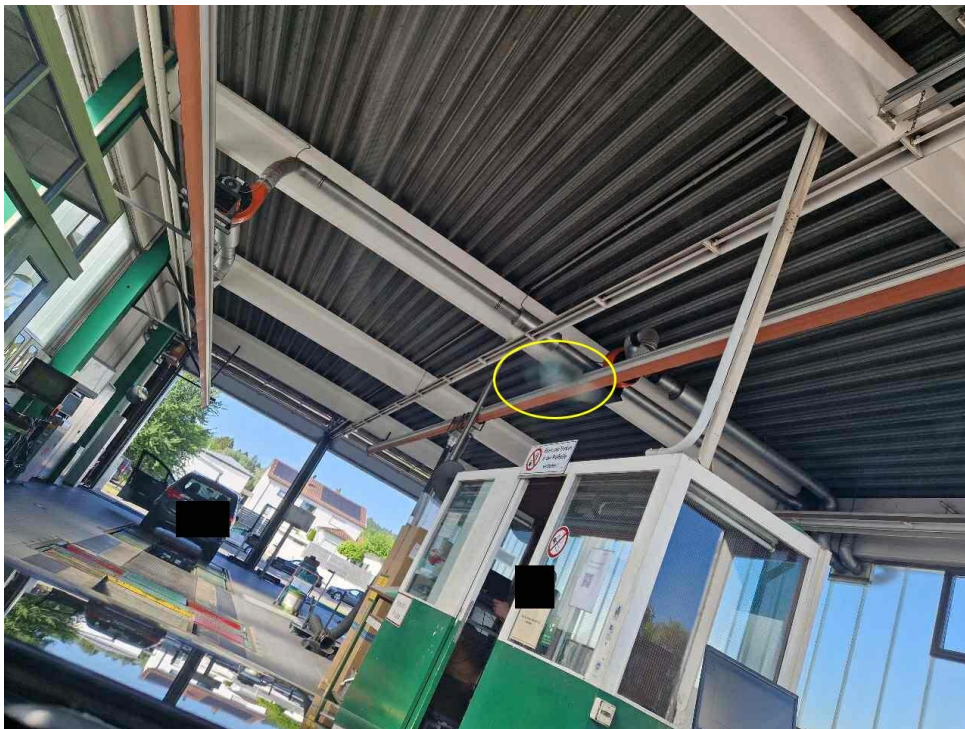
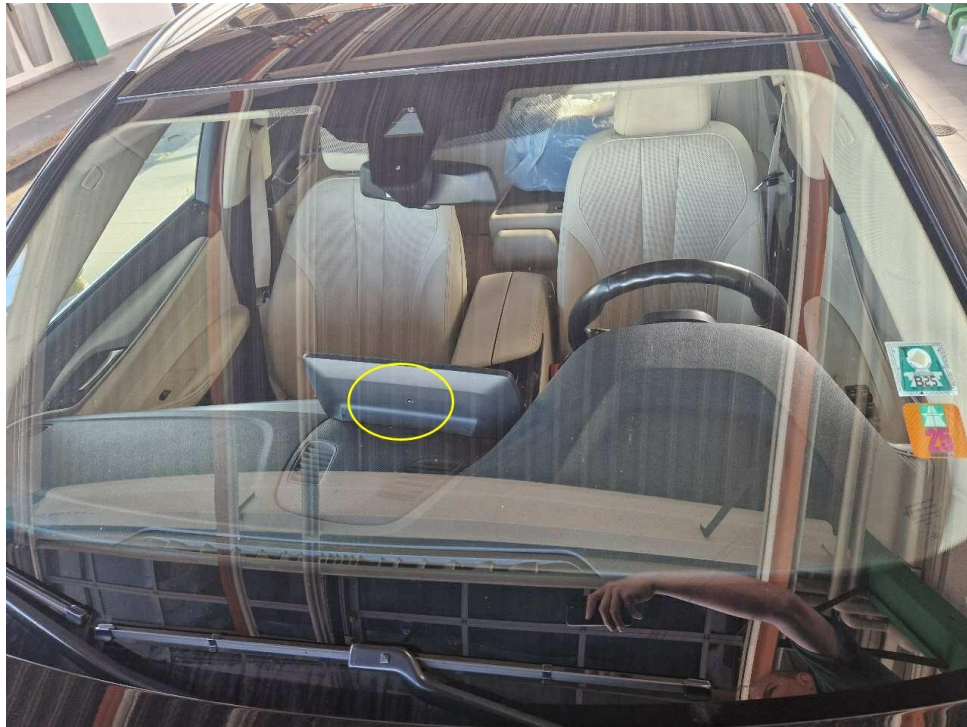
Bild 14 : Frontscheibe instandgesetzter Steinschlag

Bild 15 : Frontscheibe instandgesetzter Steinschlag

Frontscheibe instandgesetzter Steinschlag, (Bild 14, 15)

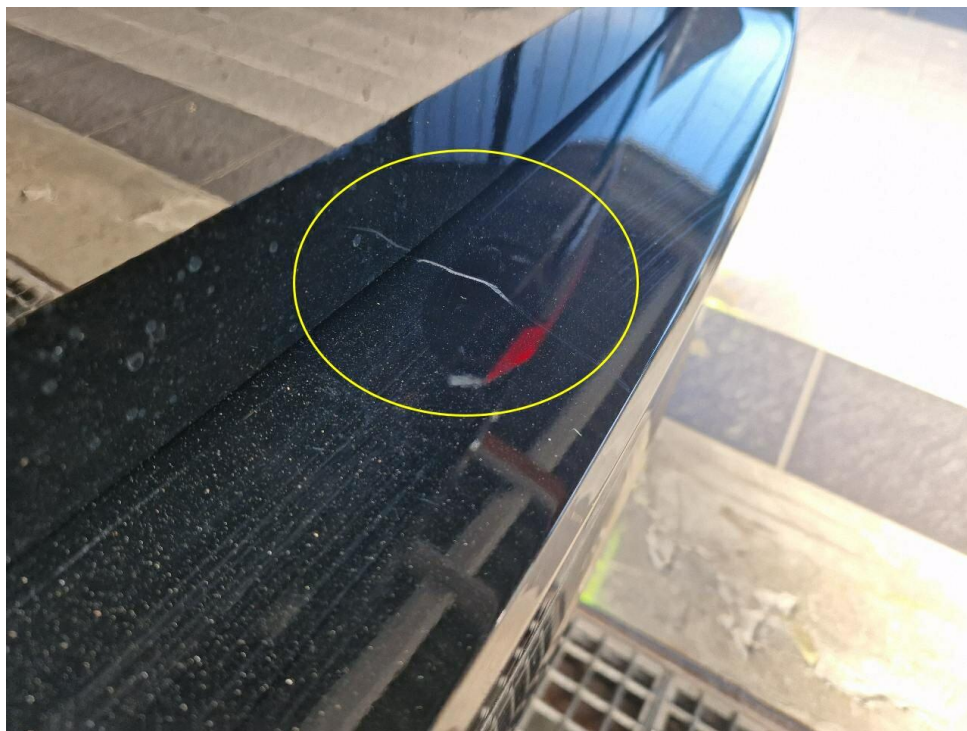
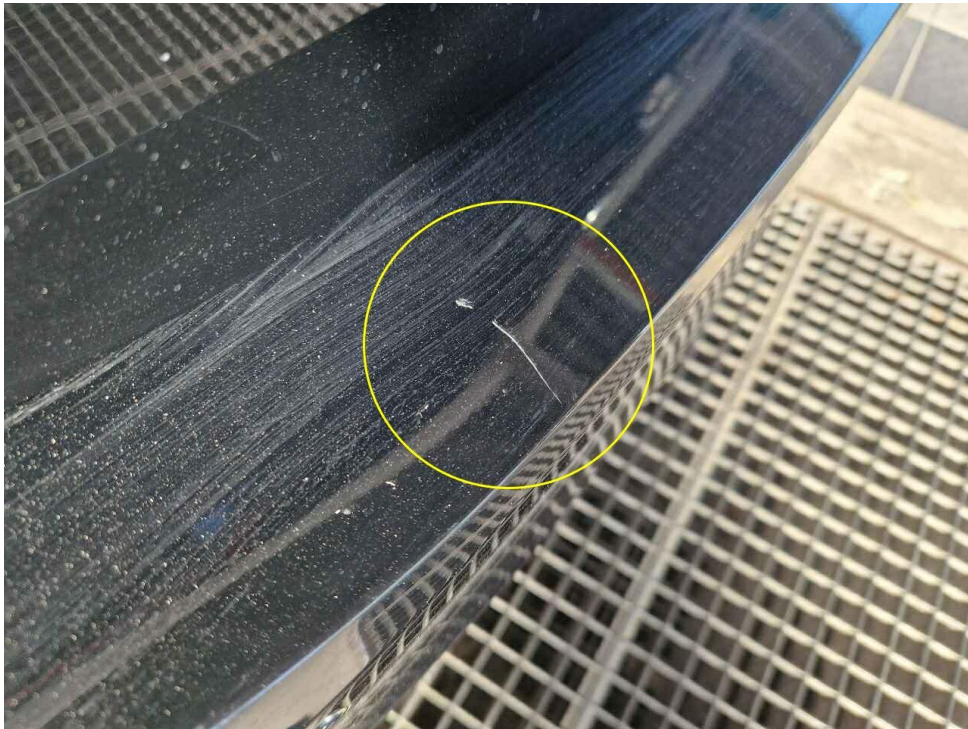
Bild 16 : Stoßfänger hinten Lackierung, verschrammt, lackieren mit Lackaufbau

Bild 17 : Stoßfänger hinten Lackierung, verschrammt, lackieren mit Lackaufbau

1. Leichtmetallfelge vorne links verschrammt ( Glanzgedreht ), erneuern (Bild 18)
2. Leichtmetallfelge hinten links verschrammt ( Glanzgedreht ), erneuern (Bild 19, 20)
3. Bremsbeläge an der Hinterachse an Verschleissgrenze, erneuern (Bild 21)
4. Stoßfänger hinten Lackierung, verschrammt, lackieren mit Lackaufbau (Bild 16, 17)

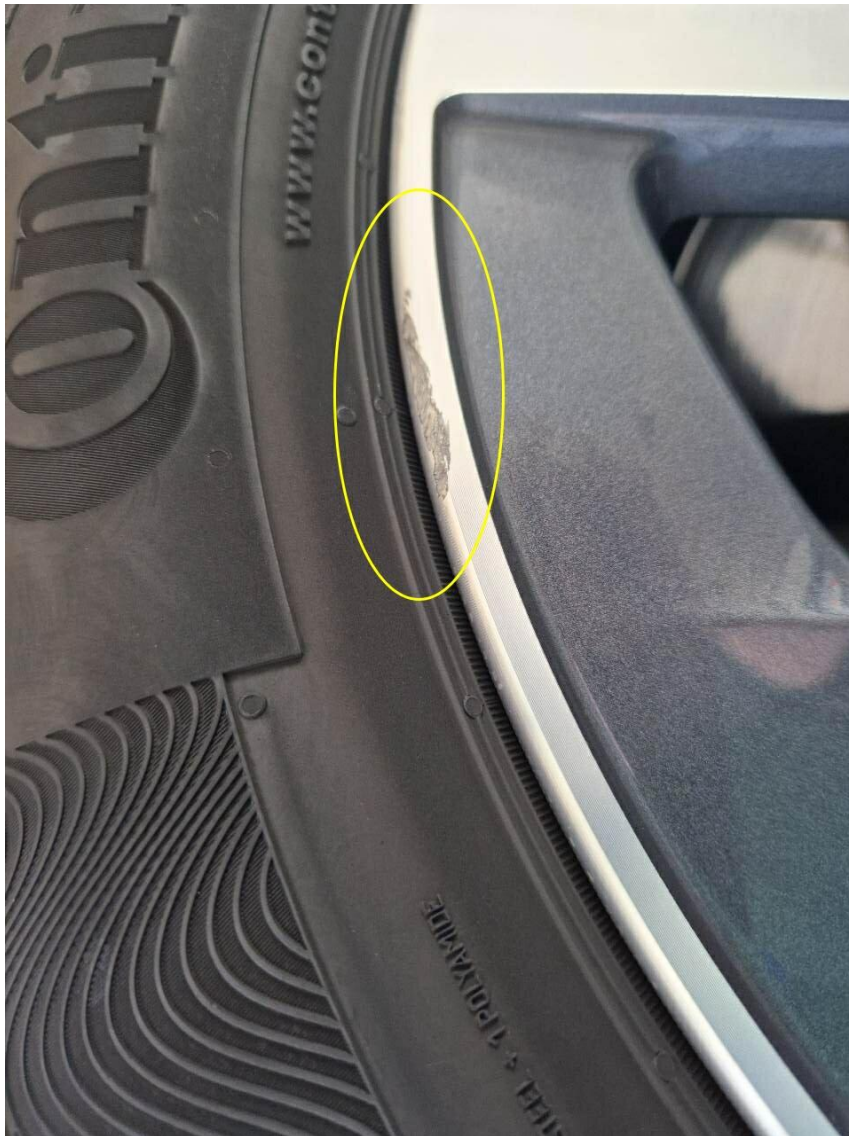
Bild 18 : Leichtmetallfelge vorne links verschrammt ( Glanzgedreht )

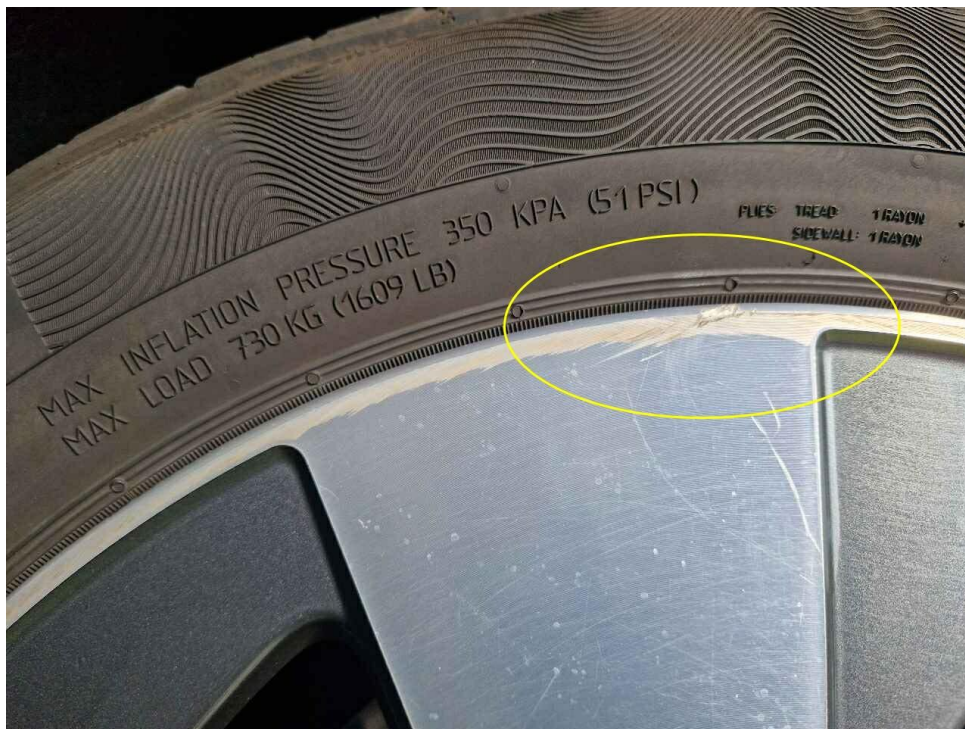
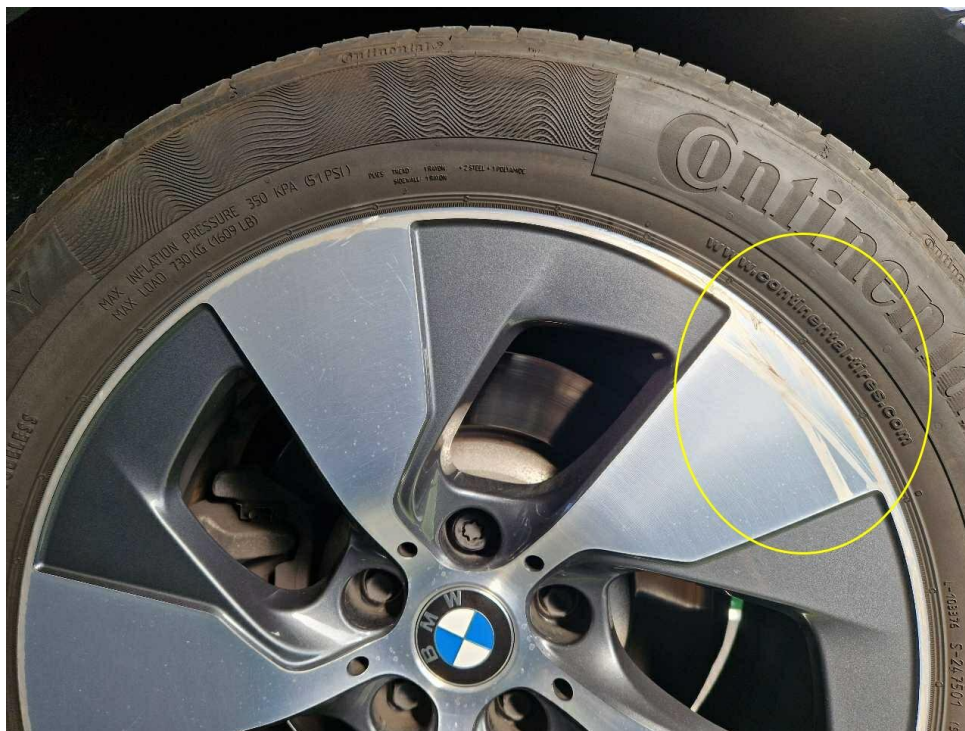
Bild 19 : Leichtmetallfelge hinten links verschrammt ( Glanzgedreht )

Bild 20 : Leichtmetallfelge hinten links verschrammt ( Glanzgedreht )

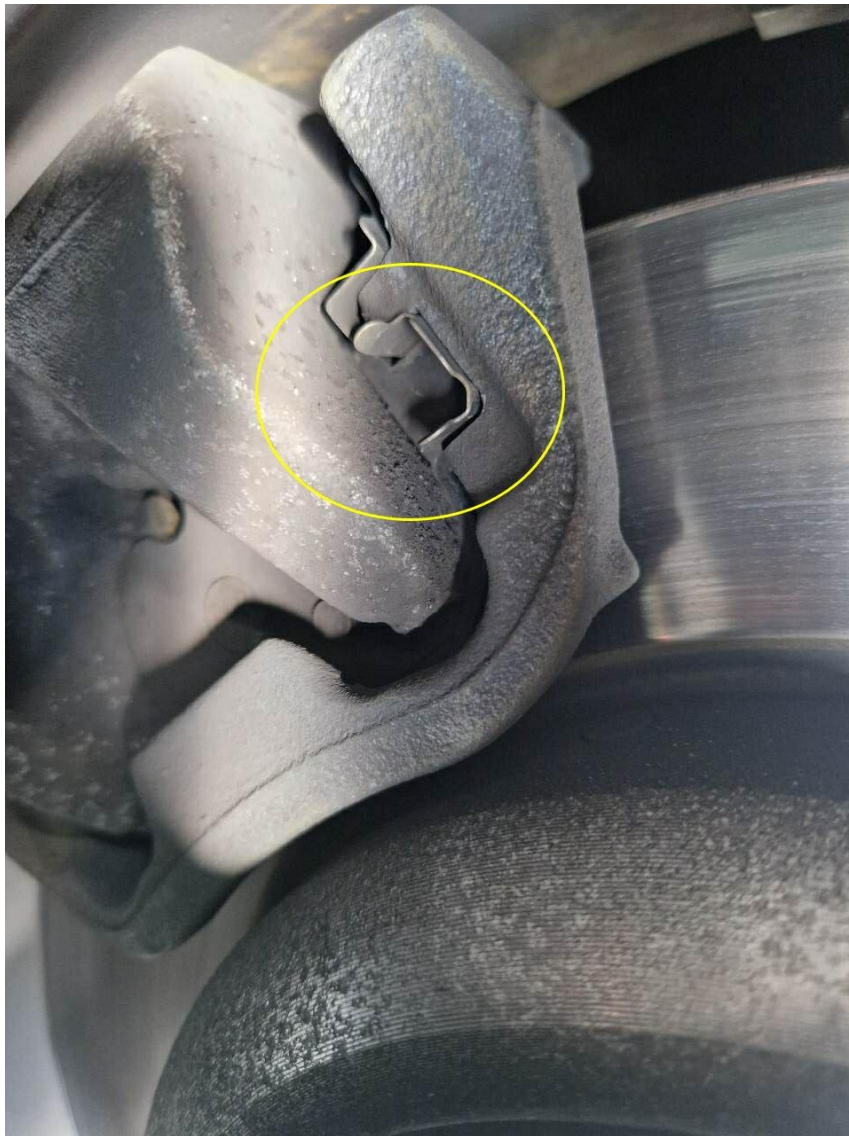
Bild 21 : Bremsbeläge an der Hinterachse an Verschleissgrenze
