## Zustandsbericht/Minderwertgutachten-Leasing

**FIN** **VR3USHNSSRJ563171**

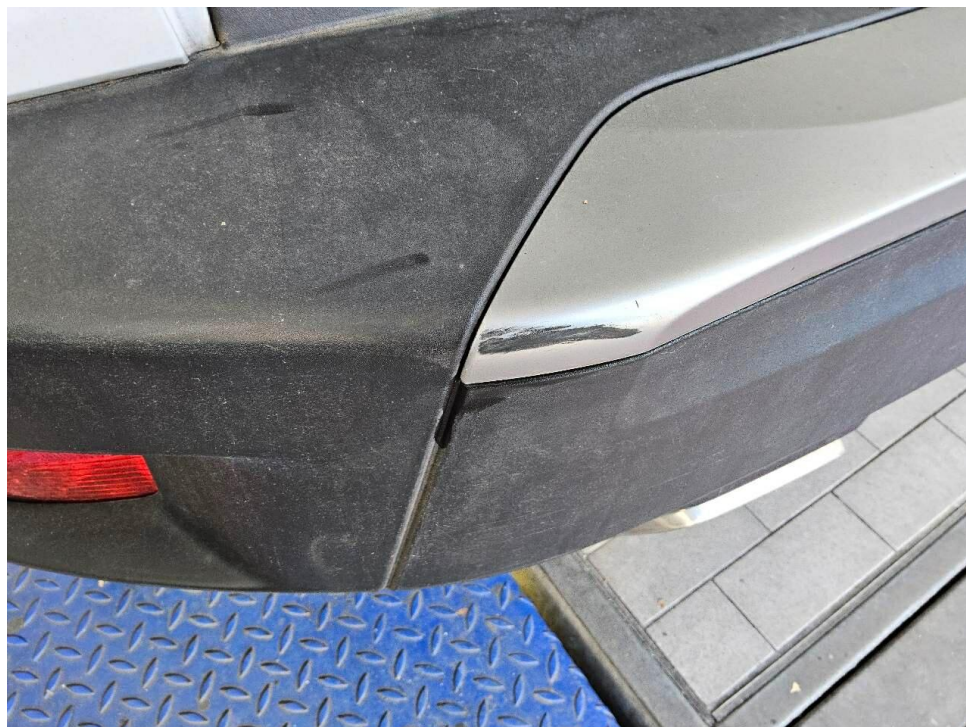
| Bezeichnung des Schadens / Rep.-Weg | Rep.Kost<br>brutto | Anrechnung | Minderwert in EUR<br>brutto | netto |
|---|---|---|---|---|
| 1. Stoßfänger hinten, Blende verschrammt, erneuern (Bild 12) | 321 | anteilig | -189 | -158,82 |

Bild 12 : Stoßfänger hinten, Blende verschrammt
