# Gutachten

<b>Betreff</b>	Vorabbesichtigung
<b>Auftrag durch</b>	Allane Mobility Consulting GmbH
<b>Besichtigungsdatum / Ort</b>	09.04.2026 / Andreas Schrotek Ribbeckweg 14b 14476 Potsdam
<b>Fahrzeug-Identnummer</b>	WF0FXXWPMHNS00874

<b>Betreff</b>	Vorabbesichtigung
<b>Auftrag durch</b>	Allane Mobility Consulting GmbH
<b>Besichtigungsdatum / Ort</b>	09.04.2026 / Andreas Schrutek Ribbeckweg 14b 14476 Potsdam
<b>Fahrzeugart</b>	Geländewagen
<b>Hersteller</b>	Ford
<b>Modell / Verkaufsbezeichnung</b>	Kuga
<b>Schlüssel-Nummern HSN / TSN</b>	8566 BTM 00017
<b>Fahrzeug-Identnummer</b>	WF0FXXWPMHNS00874
<b>Anzahl Besitzer</b>	unbekannt
<b>Erstzulassung</b>	11.05.2022
<b>Nächste HU</b>	05/2027
<b>Fahrzeug Dokumente</b>	Zum Zeitpunkt der Besichtigung lag die Zulassungsbescheinigung Teil 1 (Schein) vor, die Zulassungsbescheinigung Teil 2 (Brief) lag nicht vor. ZB Teil 1 (Schein) nicht entgegen genommen
<b>Fahrzeug Kennzeichen</b>	Kennzeichen nicht entgegen genommen
<b>Laufleistung</b>	60.764 km / abgelesen
<b>Farbe / Farbcode</b>	Blazer-Blau
<b>Antriebsart</b>	Frontantrieb
<b>Kraftstoffart</b>	Hybr.B/E ext.auf1
<b>Hubraum / Leistung</b>	2.488 ccm/ 112 kW

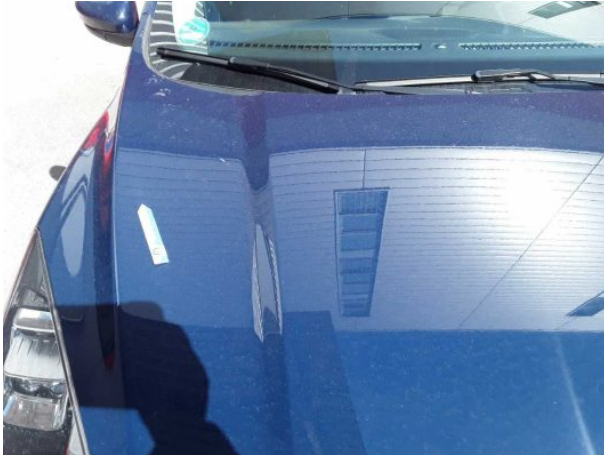
**Beschädigung 1:** Motorhaube: Motorhaube - verkratzt / verschürft - aufbereiten

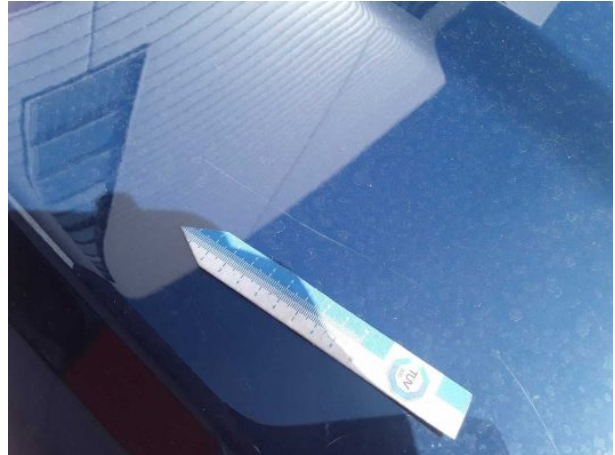
**Beschädigung 1:** Motorhaube: Motorhaube - verkratzt / verschürft - aufbereiten

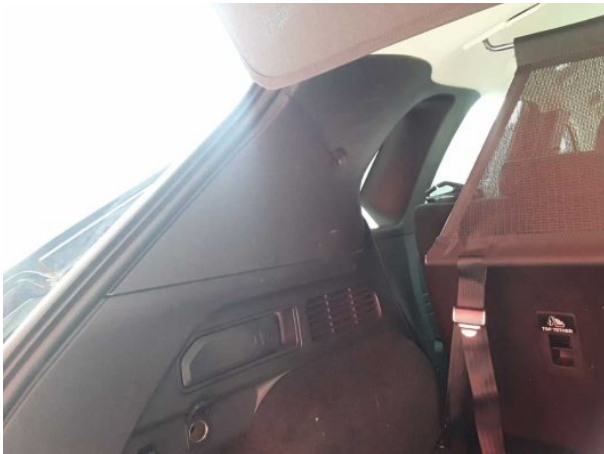
**Beschädigung 2:** Verkleidungen/Abdeckungen: C-Säule links Verkleidung innen - verkratzt / verschürft - Wertminderung

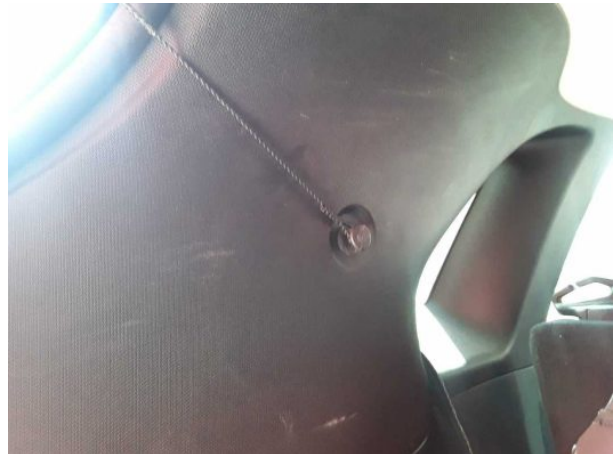
**Beschädigung 2:** Verkleidungen/Abdeckungen: C-Säule links Verkleidung innen - verkratzt / verschürft - Wertminderung

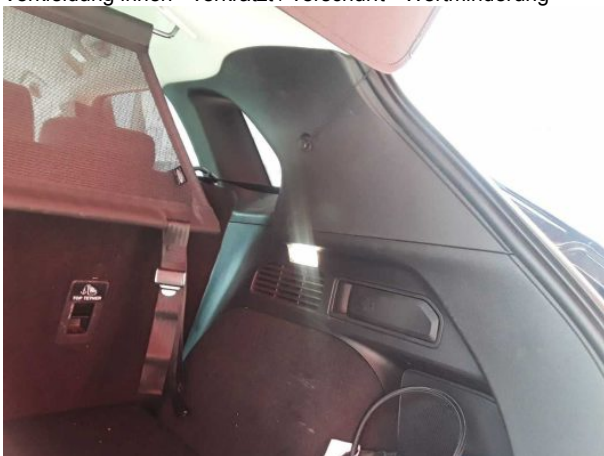
**Beschädigung 3:** Verkleidungen/Abdeckungen: C-Säule rechts Verkleidung innen - verkratzt / verschürft - Wertminderung

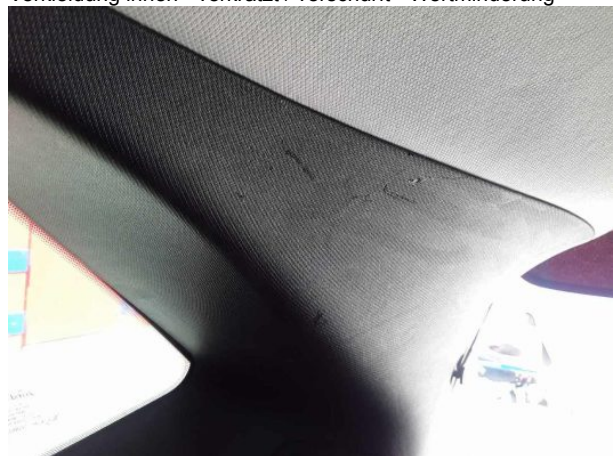
**Beschädigung 3:** Verkleidungen/Abdeckungen: C-Säule rechts Verkleidung innen - verkratzt / verschürft -

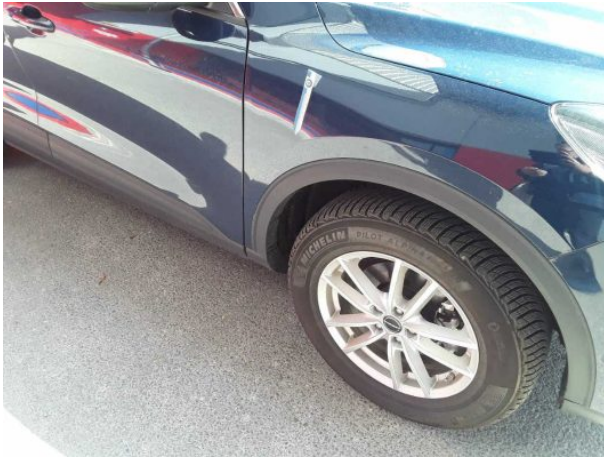
**Beschädigung 4:** Kotflügel rechts: Kotflügel rechts - Delle(n) - sanft instandsetzen

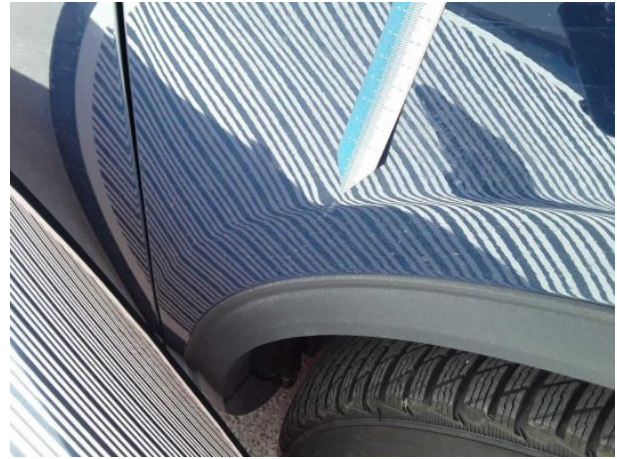
**Beschädigung 4:** Kotflügel rechts: Kotflügel rechts - Delle(n) - sanft instandsetzen

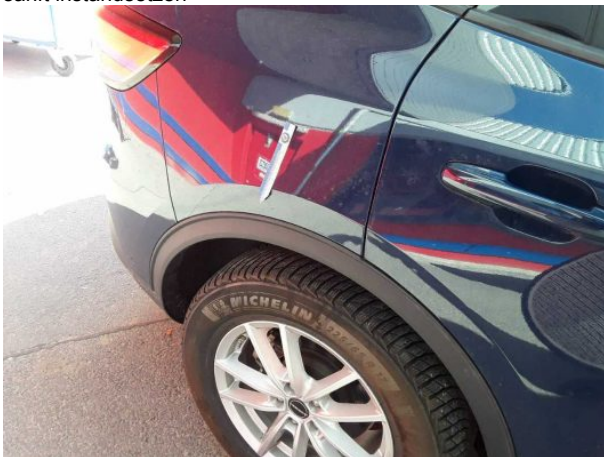
**Beschädigung 5:** Seitenwand rechts: Seitenwand - Delle(n) - sanft instandsetzen

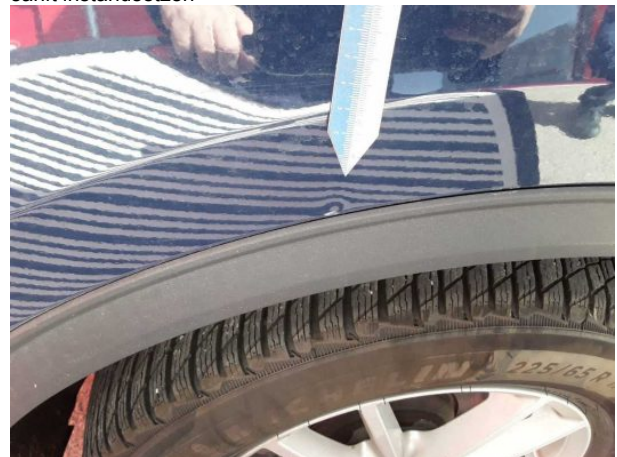
**Beschädigung 5:** Seitenwand rechts: Seitenwand - Delle(n) - sanft instandsetzen

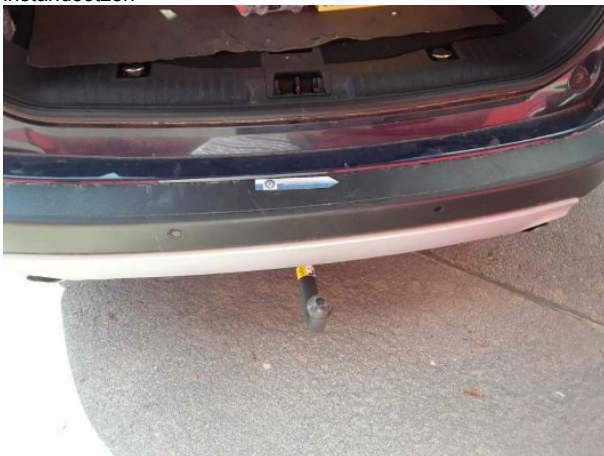
**Beschädigung 6:** Stossfänger hinten: Stossfänger hinten (unlackiert) - verkratzt / verschürft - Wertminderung

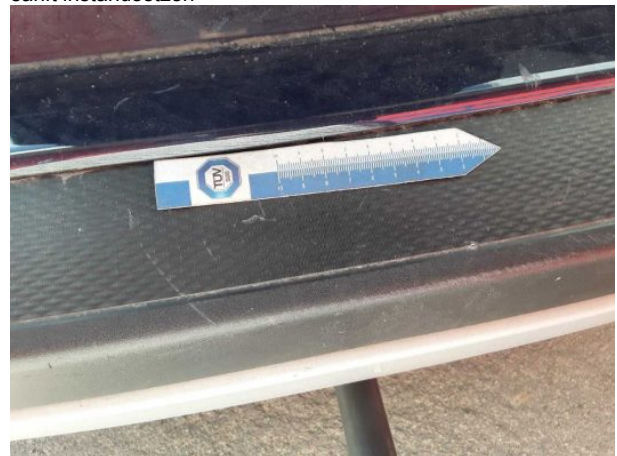
**Beschädigung 6:** Stossfänger hinten: Stossfänger hinten (unlackiert) - verkratzt / verschürft - Wertminderung

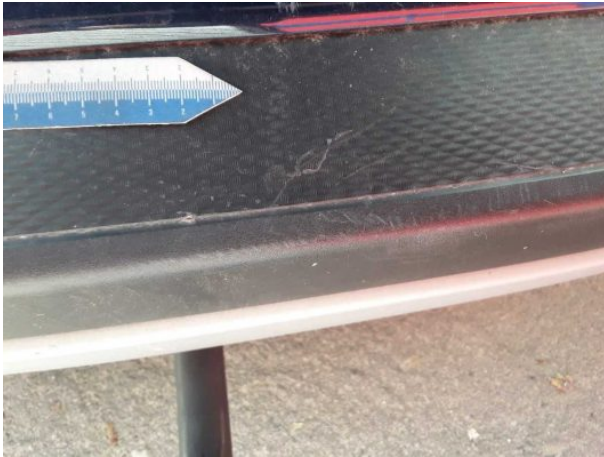
**Beschädigung 6:** Stossfänger hinten: Stossfänger hinten (unlackiert) - verkratzt / verschürft - Wertminderung

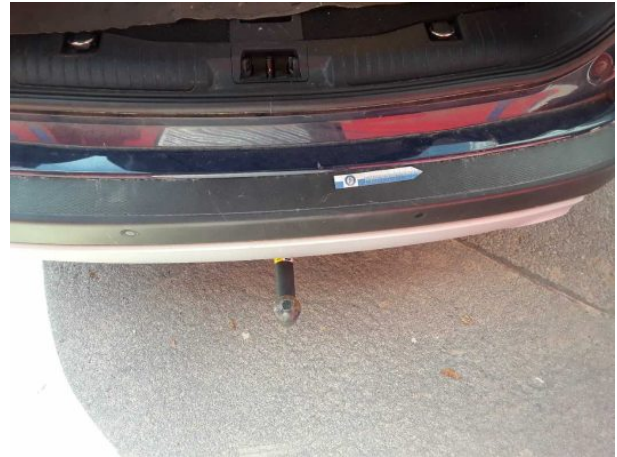
**Beschädigung 7:** Stossfänger hinten: Stossfänger hinten - verkratzt / verschürft - Smart Repair

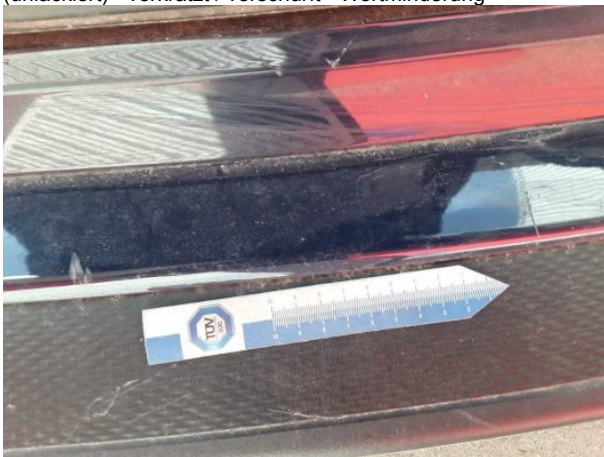
**Beschädigung 7:** Stossfänger hinten: Stossfänger hinten - verkratzt / verschürft - Smart Repair

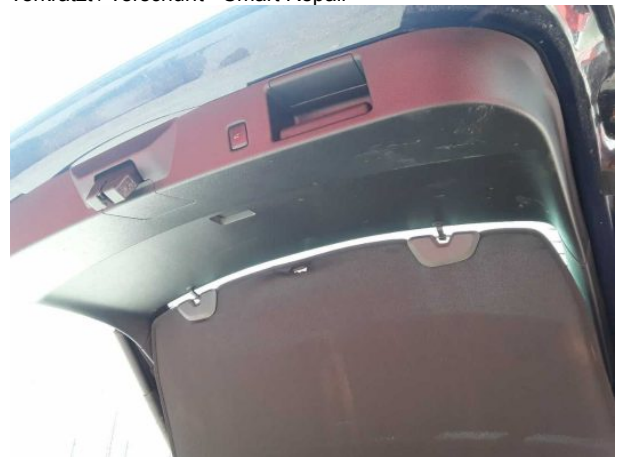
**Beschädigung 8:** Verkleidungen/Abdeckungen: Heckdeckel, Innenverkleidung - Lackmangel - Wertminderung

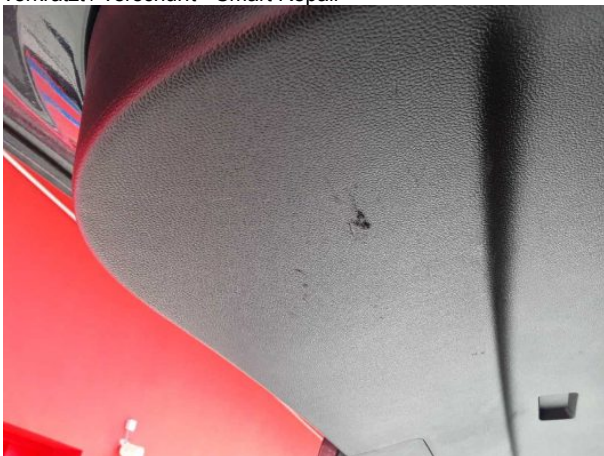
**Beschädigung 8:** Verkleidungen/Abdeckungen: Heckdeckel, Innenverkleidung - Lackmangel - Wertminderung

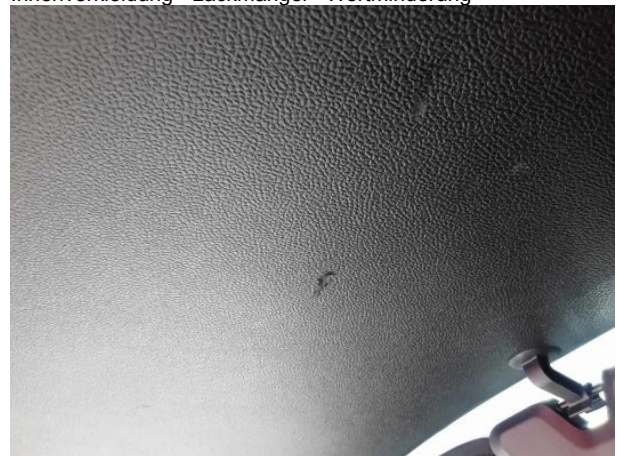
**Beschädigung 8:** Verkleidungen/Abdeckungen: Heckdeckel, Innenverkleidung - Lackmangel - Wertminderung

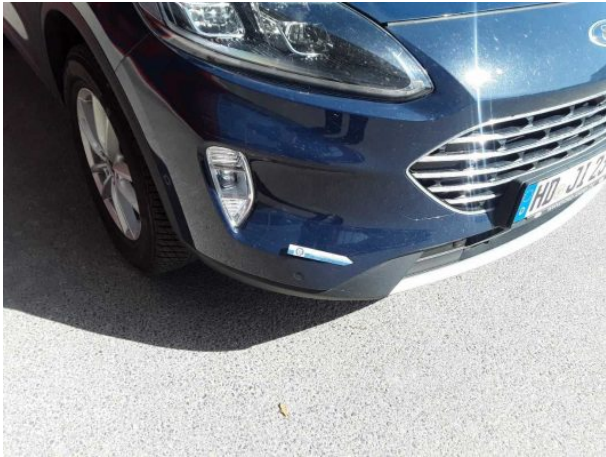
**Beschädigung 9:** Stossfänger vorn: Stossfänger vorn - verkratzt / verschürft - lackieren

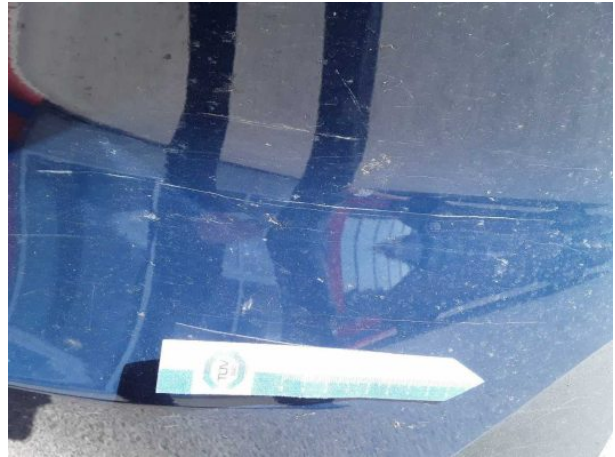
**Beschädigung 9:** Stossfänger vorn: Stossfänger vorn - verkratzt / verschürft - lackieren

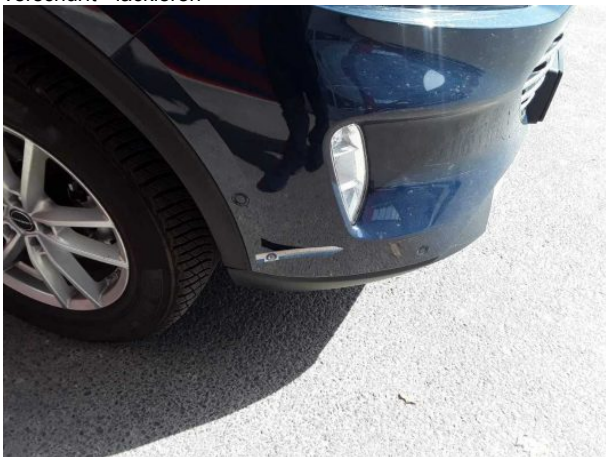
**Beschädigung 9:** Stossfänger vorn: Stossfänger vorn - verkratzt / verschürft - lackieren

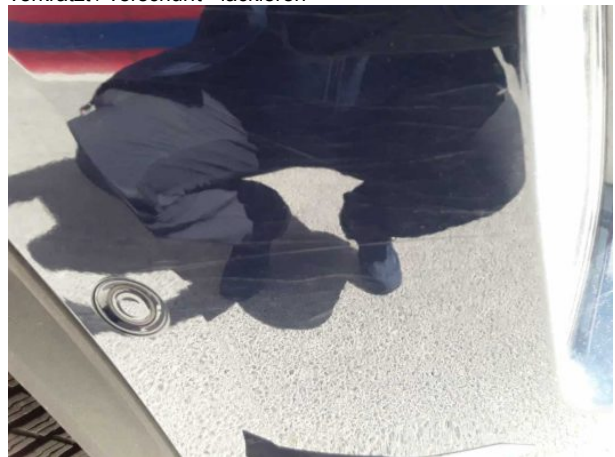
**Beschädigung 9:** Stossfänger vorn: Stossfänger vorn - verkratzt / verschürft - lackieren

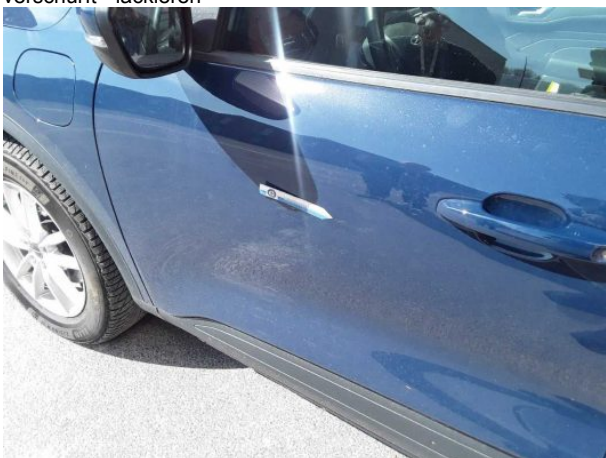
**Beschädigung 10:** Tür vorn links: Tür - verkratzt / verschürft - lackieren

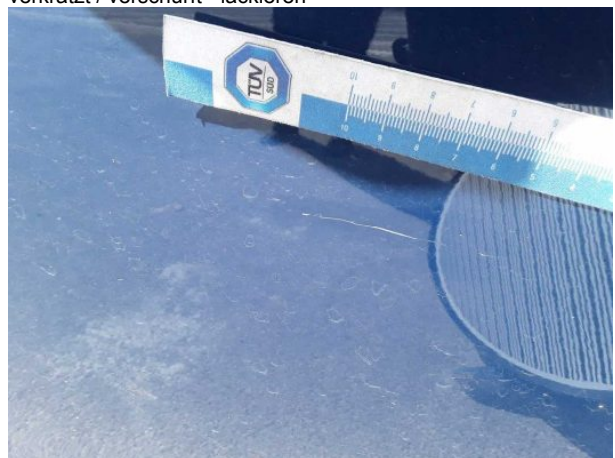
**Beschädigung 10:** Tür vorn links: Tür - verkratzt / verschürft - lackieren

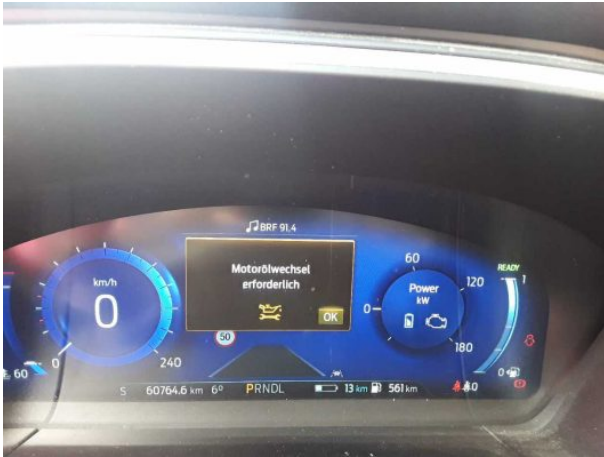
**Beschädigung 11:** Sonstiges: Inspektion/Wartung - fällig - erneuern

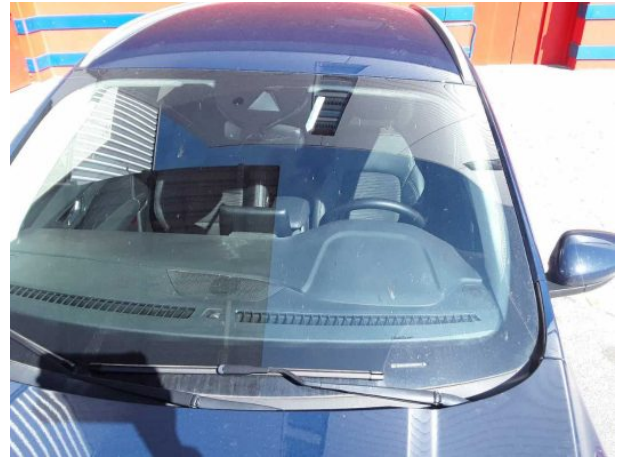
**Beschädigung 12:** Verglasung: Frontscheibe (Gerissen) - Steinschlag - erneuern

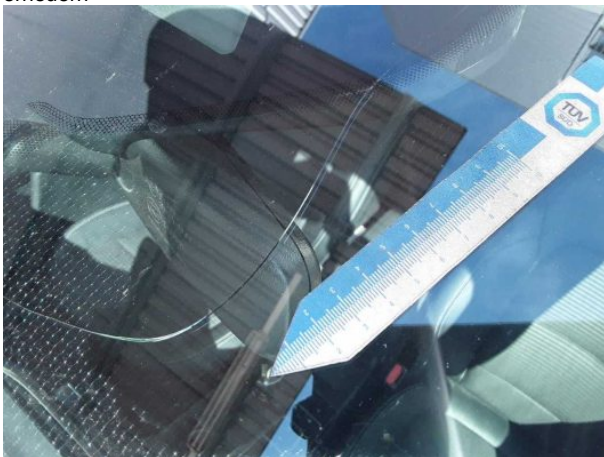
**Beschädigung 12:** Verglasung: Frontscheibe (Gerissen) - Steinschlag - erneuern

<i>Datum</i>	<i>SNR</i>	<i>Verursacher</i>	<i>Beschädigung</i>	<i>Reparatur erfolgt *</i>	<i>Gutachten vorhanden *</i>
02.04.2026	9059991357	Glasschaden	Windschutzscheibe mitte	Nein	Nein

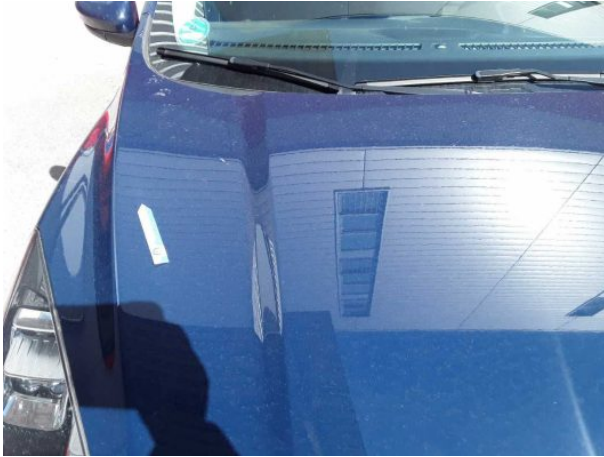
**Damage 1:** Bonnet: Bonnet - Scratched - Conditioning

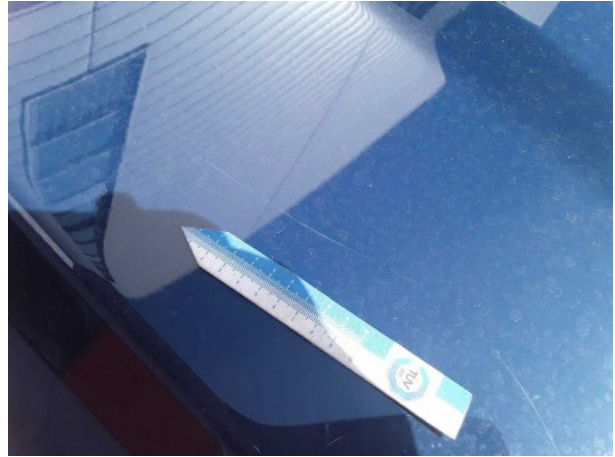
**Damage 1:** Bonnet: Bonnet - Scratched - Conditioning

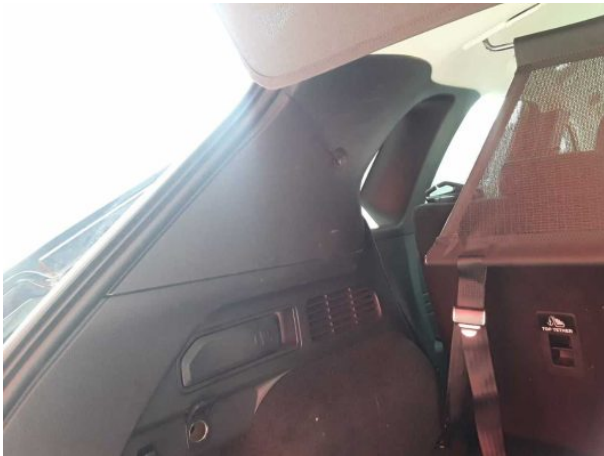
**Damage 2:** Trim / covers: C-pillar - trim - interior, left sde - Scratched - Loss in value

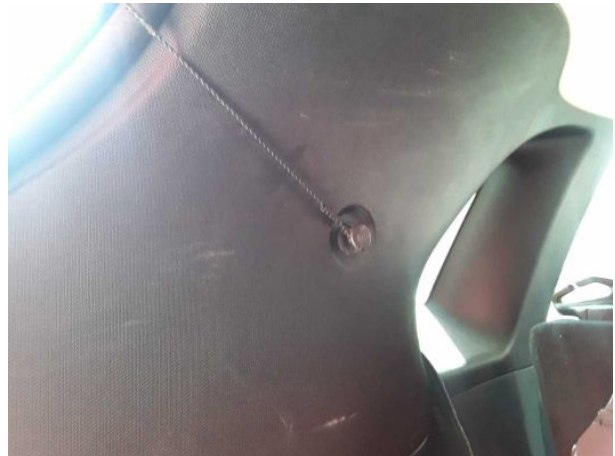
**Damage 2:** Trim / covers: C-pillar - trim - interior, left sde - Scratched - Loss in value

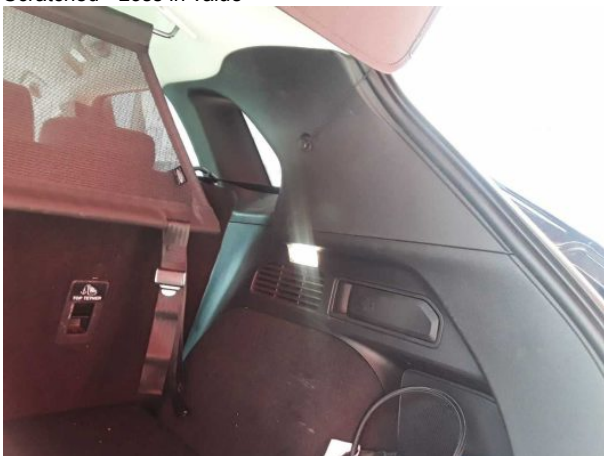
**Damage 3:** Trim / covers: C-pillar - trim - interior, right side - Scratched - Loss in value

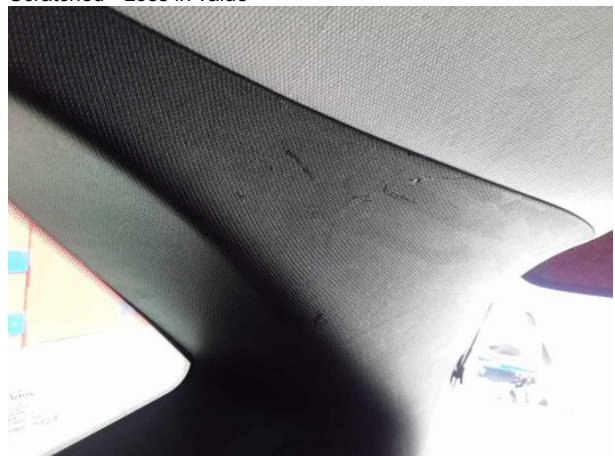
**Damage 3:** Trim / covers: C-pillar - trim - interior, right side - Scratched - Loss in value

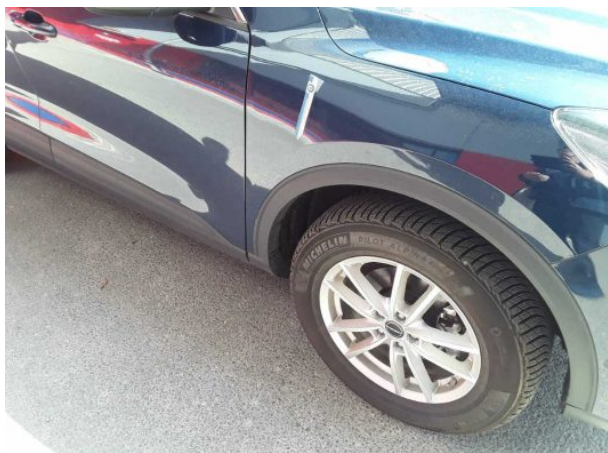
**Damage 4:** Mudguard - right side: Mudguard - right side - dent(s) - Smooth repair work

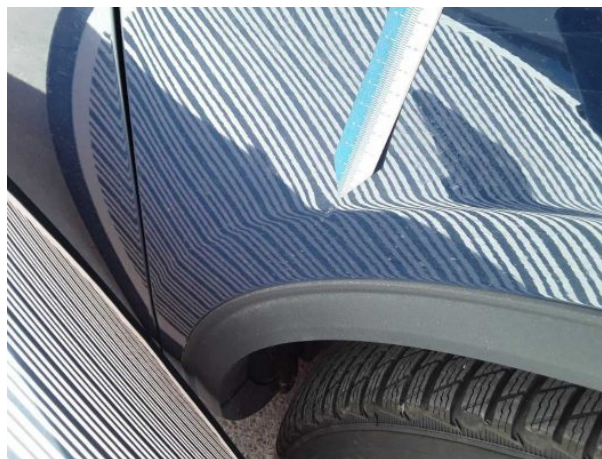
**Damage 4:** Mudguard - right side: Mudguard - right side - dent(s) - Smooth repair work

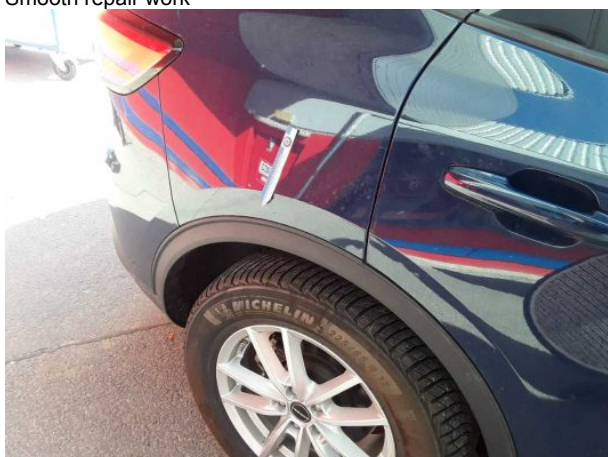
**Damage 5:** Side panel - rear right side: Side panel - dent(s) - Smooth repair work

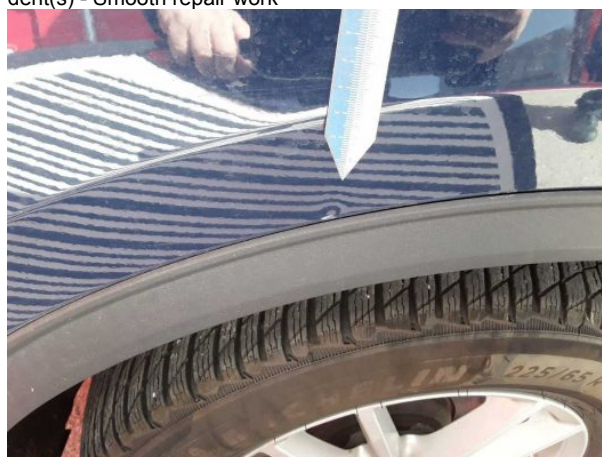
**Damage 5:** Side panel - rear right side: Side panel - dent(s) - Smooth repair work

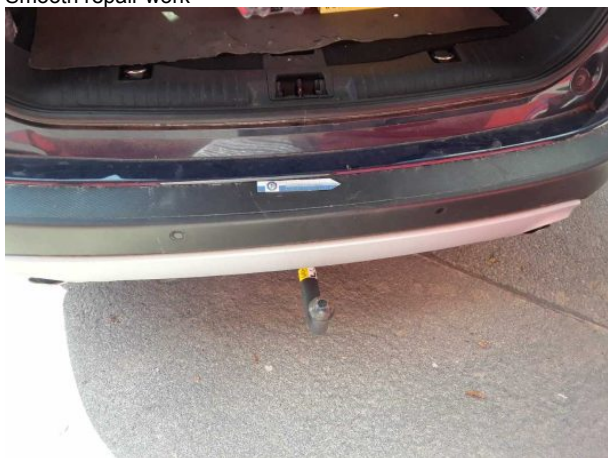
**Damage 6:** Rear bumper: Rear bumper (unpainted) - Scratched - Loss in value

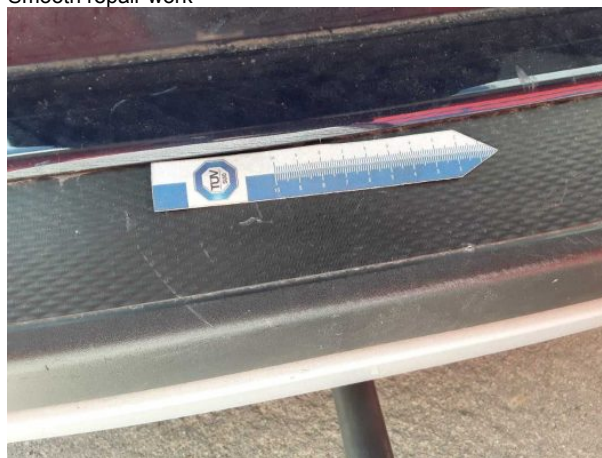
**Damage 6:** Rear bumper: Rear bumper (unpainted) - Scratched - Loss in value

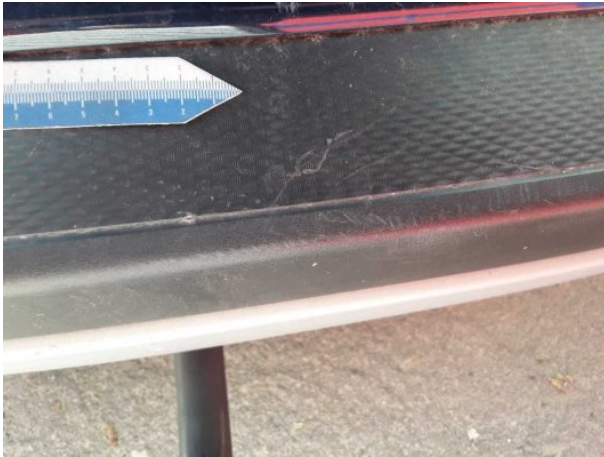
**Damage 6:** Rear bumper: Rear bumper (unpainted) - Scratched - Loss in value

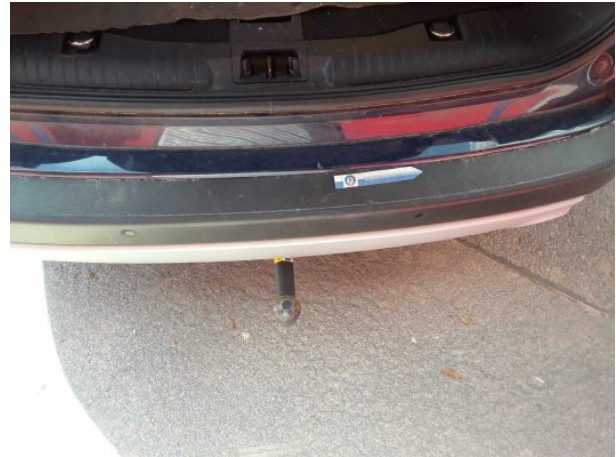
**Damage 7:** Rear bumper: Rear bumper - Scratched - Smart repair

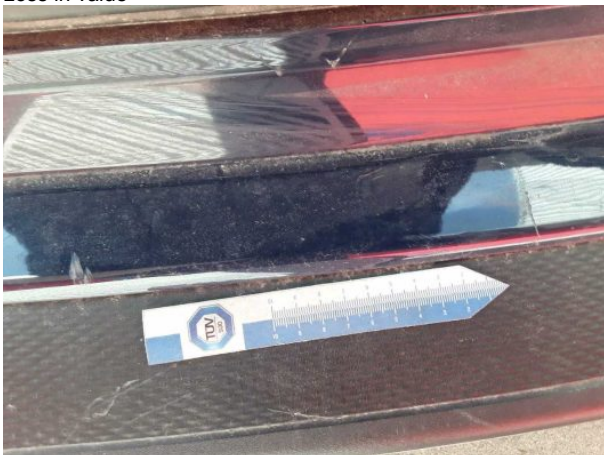
**Damage 7:** Rear bumper: Rear bumper - Scratched - Smart repair

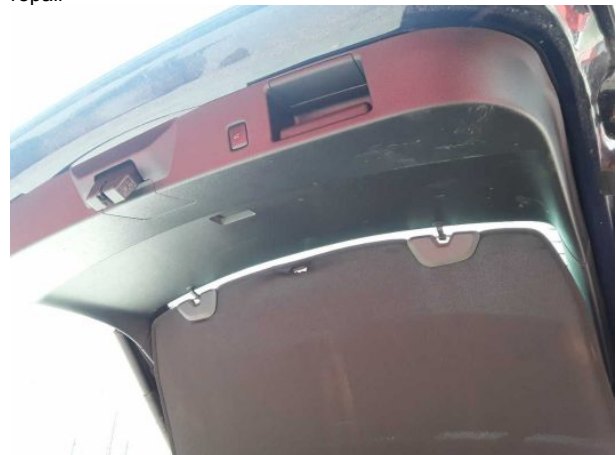
**Damage 8:** Trim / covers: Boot lid - interior trim - Paint defect - Loss in value

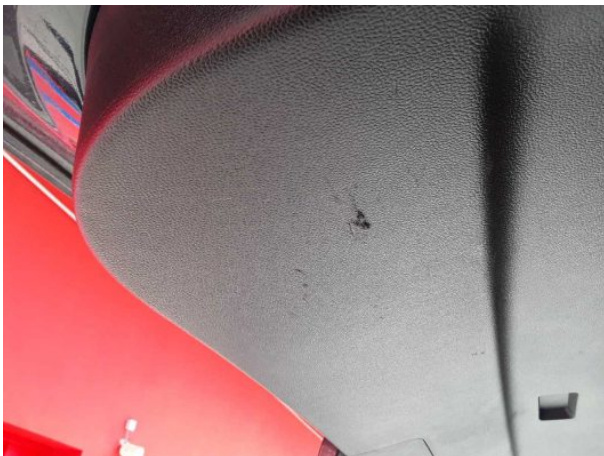
**Damage 8:** Trim / covers: Boot lid - interior trim - Paint defect - Loss in value

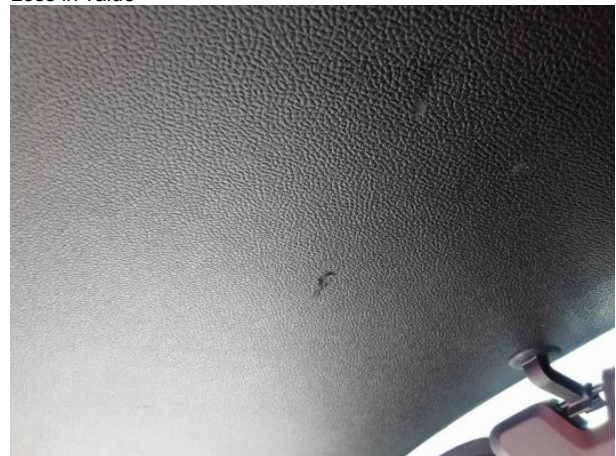
**Damage 8:** Trim / covers: Boot lid - interior trim - Paint defect - Loss in value

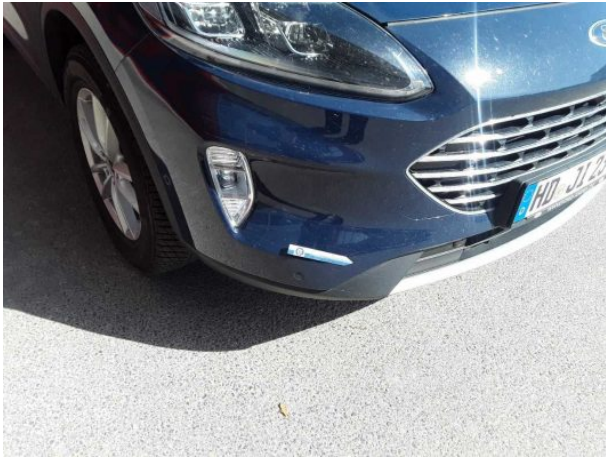
Damage 9: Front bumper: Front bumper - Scratched - Paint

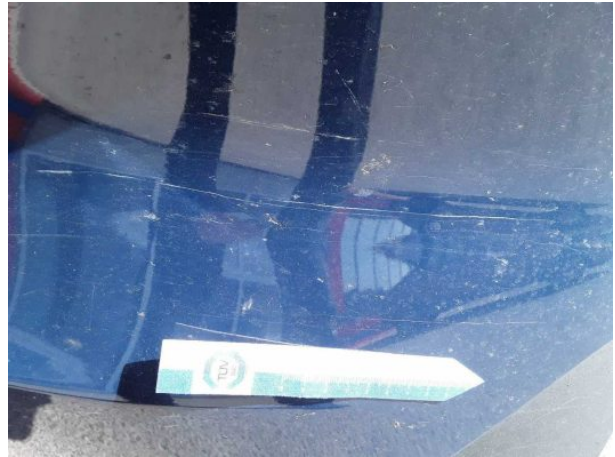
Damage 9: Front bumper: Front bumper - Scratched - Paint

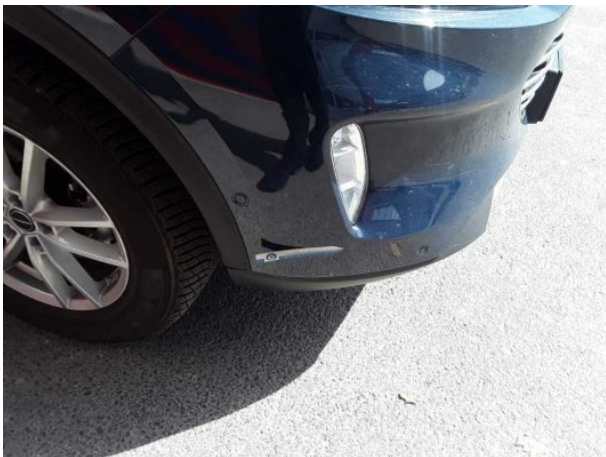
Damage 9: Front bumper: Front bumper - Scratched - Paint

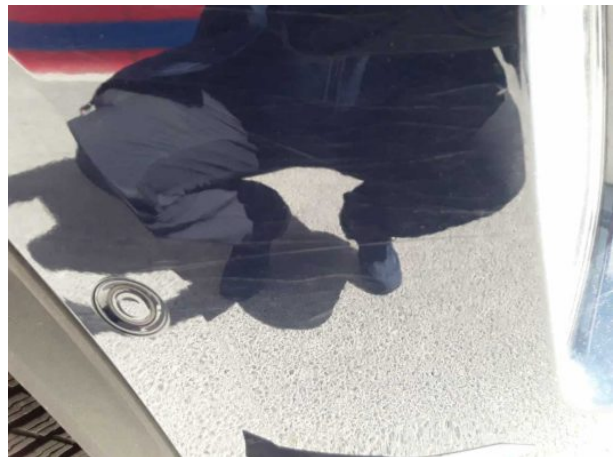
Damage 9: Front bumper: Front bumper - Scratched - Paint

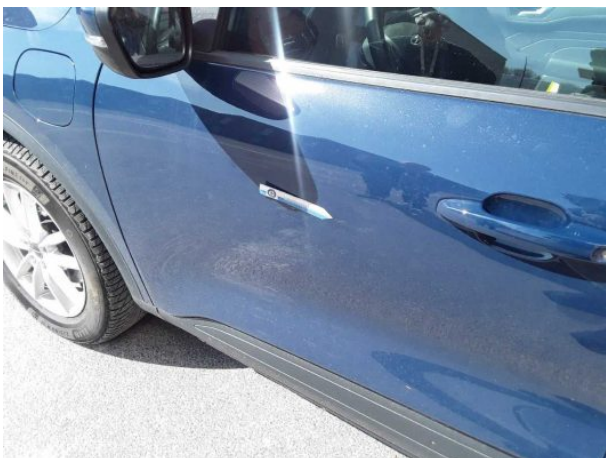
Damage 10: Door - front left side: Door - Scratched - Paint

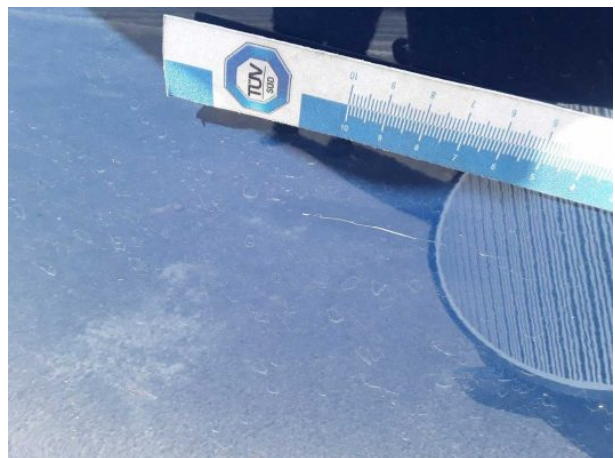
Damage 10: Door - front left side: Door - Scratched - Paint

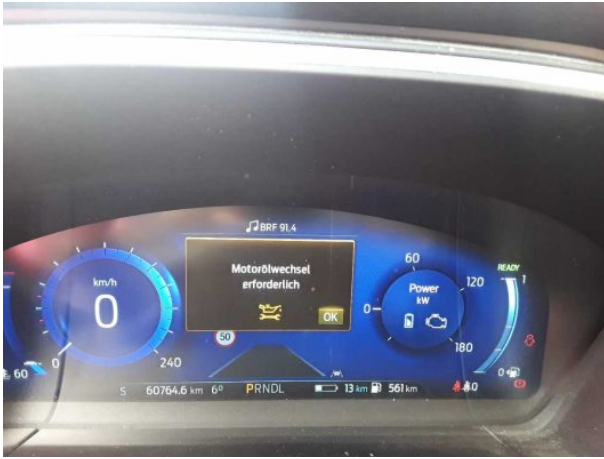
**Damage 11:** Misc.: Inspection / maintenance - Due - Replace

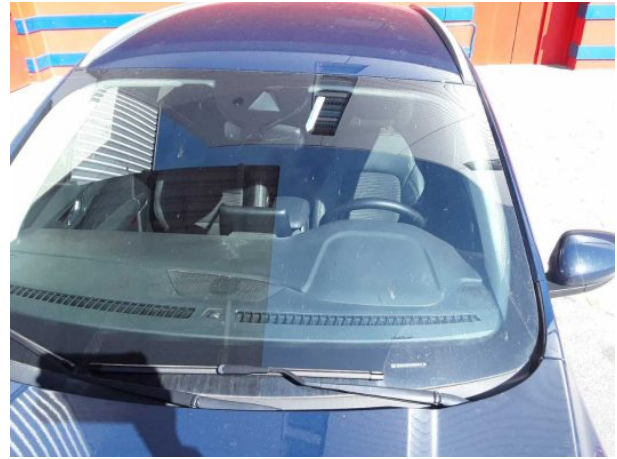
**Damage 12:** Vehicle glazing: Windscreen (Gerissen) - Stone chips - Replace

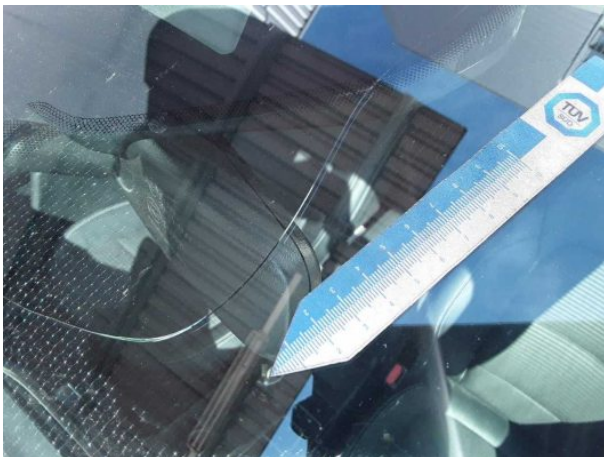
**Damage 12:** Vehicle glazing: Windscreen (Gerissen) - Stone chips - Replace
